Rapport de mission de repérage des matériaux et produits contenant de l'amiante dans les immeubles bâtis avant réalisation de travaux

Numéro de dossier : **36727**
Date du repérage : **17/03/2026**

Immeuble bâti visité	
Adresse	Rue : ..... **Caserne GARIN** **107 rue d'Elbeuf** **N° engagement :** Bât., escalier, niveau, appartement n°, lot n°: **, Lot numéro Non communiqué** Code postal, ville : . **80000 AMIENS**
Périmètre de repérage :	..... Voir programme travaux
Type de logement : Fonction principale du bâtiment : Date de construction :	..... Foyer /cercle mixte ..... **Autres** ..... **Date du permis de construire <1997**

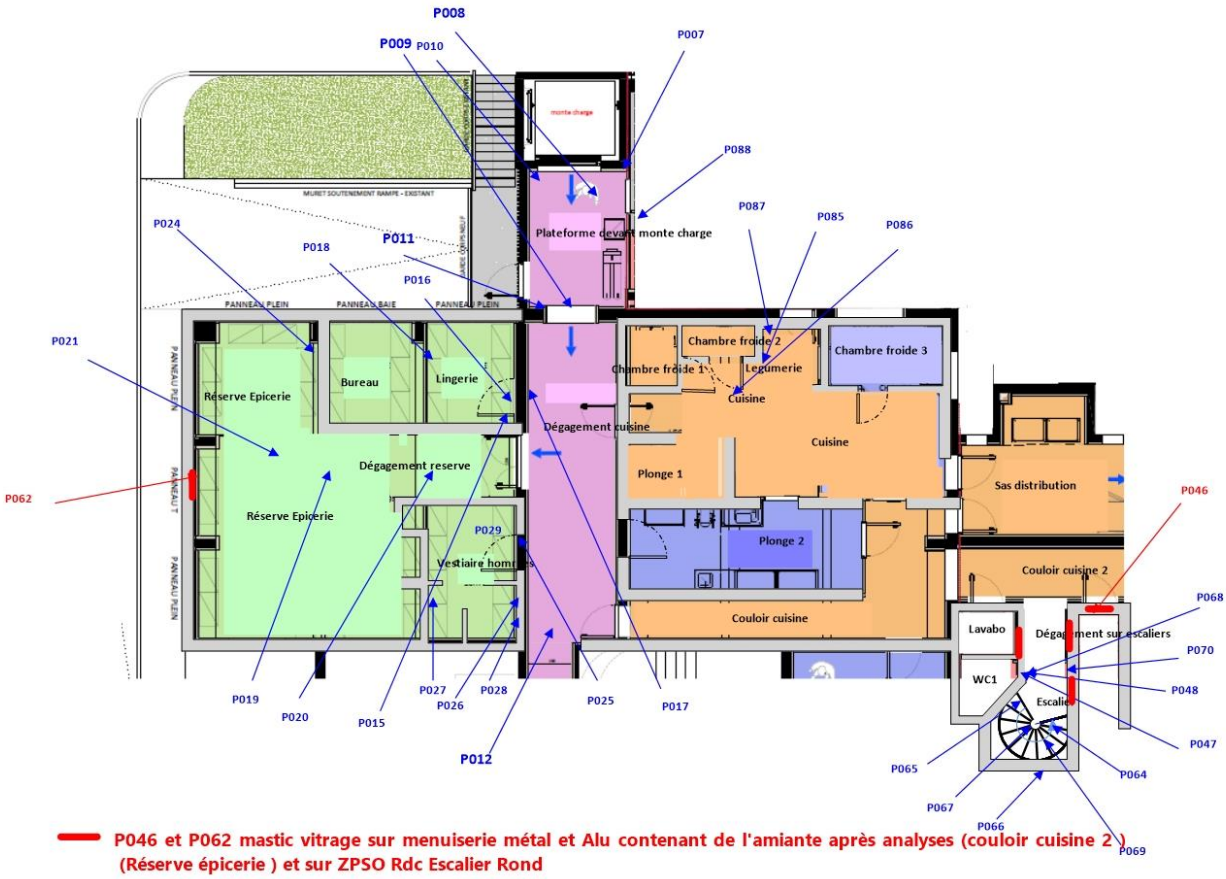
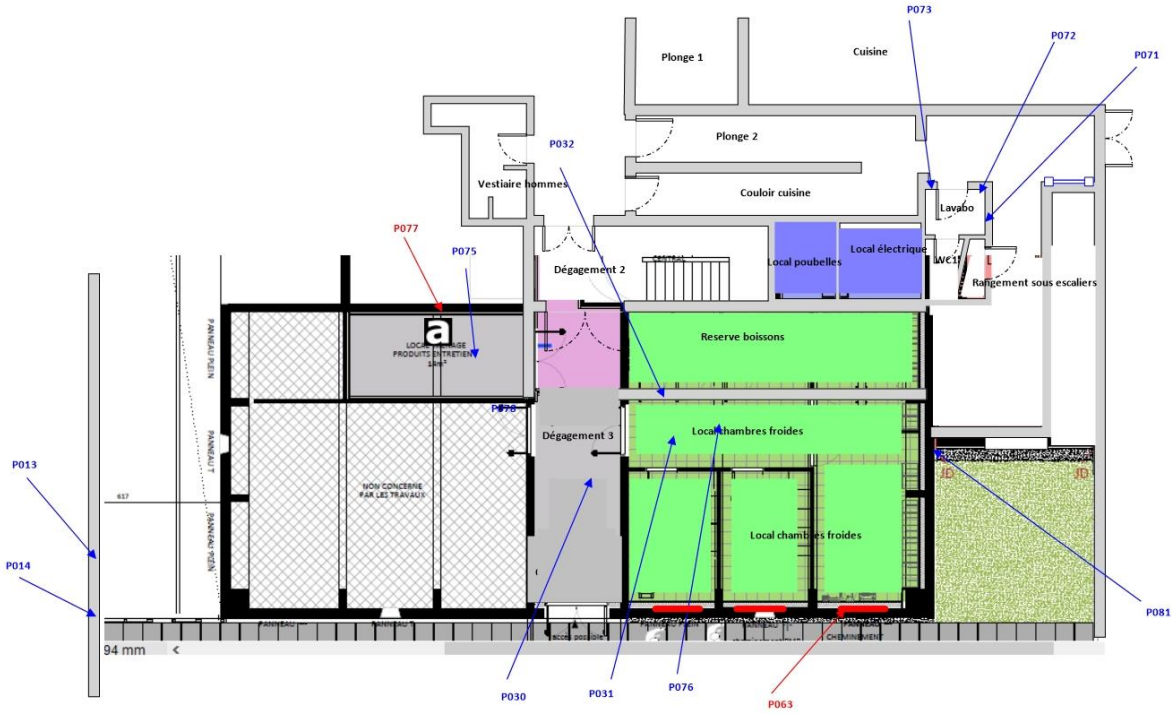
P063 mastic vitrage sur menuiserie métalique contenant de l'amiante après analyses (Local Chambres froides) et sur ZPSO
