Rapport de Repérage des matériaux et produits contenant de l'amiante avant réalisation de travaux dans un immeuble bâti

Numéro de dossier : MA2311201854
Rapport édité le : 06/12/2023

106 Boulevard de la Duchesse Anne
35700 Rennes

Création de vestiaires.

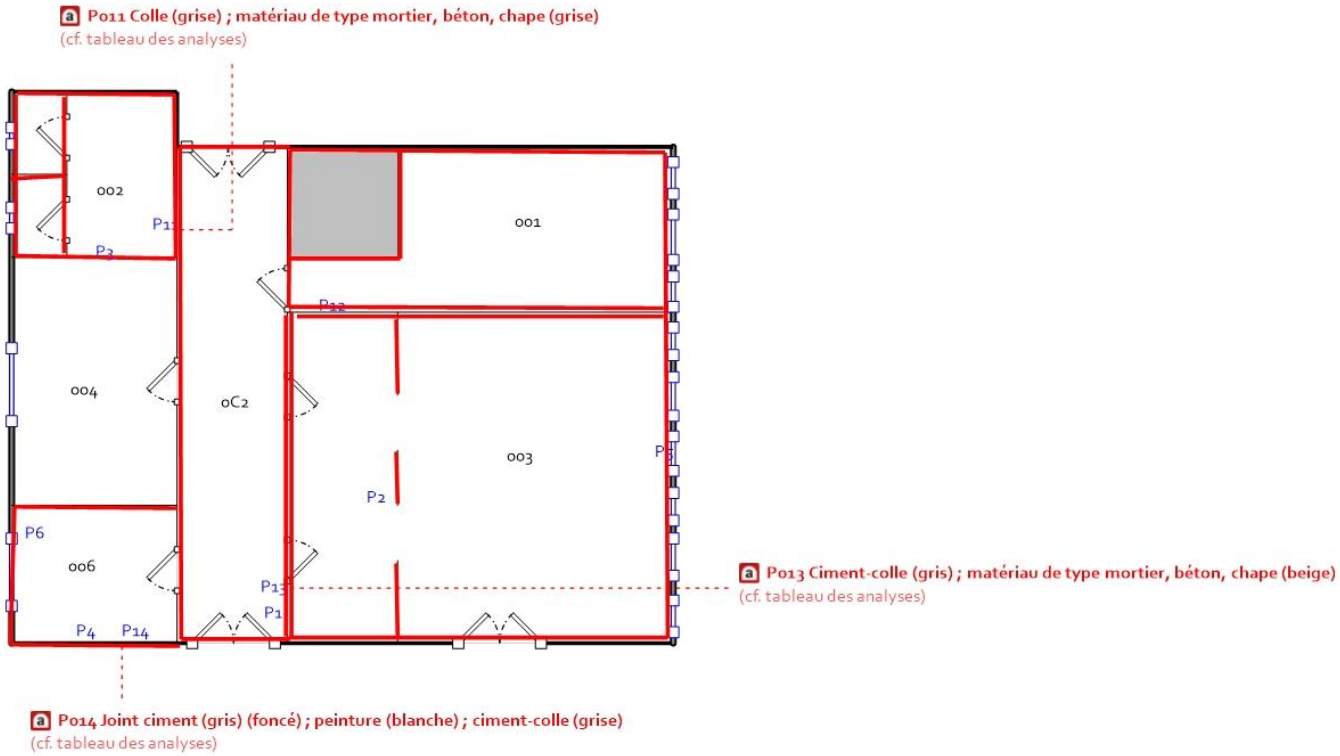
Rez-de-chaussée Mur

ZPSO	Niveau	Localisation	Zone	Description du prélèvement réalisé	Surface indicative
ZPSO007	Rez de chaussée	002; 001	plinthes	Analyse : P011 - Matériau dur de type carrelage, faïence (beige) ; matériau dur de type ciment-colle (gris) ; matériau dur de type mortier, béton, chape (gris) (Présence d'amiante) Analyse : P012 - Matériau dur de type joint ciment (gris) ; matériau dur de type ciment-colle (gris) ; matériau dur de type mortier, béton, chape (beige) (Absence d'amiante)	40ml
ZPSO008	Rez de chaussée	002	plinthes	Analyse : P013 - Matériau dur de type carrelage, faïence (beige) + (gris) ; matériau dur de type ciment-colle (gris) ; matériau dur de type mortier, béton, chape (beige) (Présence d'amiante)	56ml
ZPSO009	Rez de chaussée	006; 003	plinthes	Analyse : P014 - Matériau dur de type joint ciment (gris) (foncé) ; matériau de type peinture (blanc) ; matériau dur de type ciment-colle (gris) (Présence d'amiante)	11ml

Dans le cas où des matériaux contenant de l'amiante ont été repérés, il convient s'il a lieu de confier le désamiantage à une entreprise certifiée. Le repérage est conforme à la règlementation dans le cadre de cette mission. Toutefois, il n'est jamais possible d'être parfaitement exhaustif, dans la mesure où un sondage n'est représentatif qu'à l'endroit précis du support investigué. Il convient donc de rester toujours très vigilant lors des travaux quant à l'éventuelle mise à jour de matériaux suspects ce qui nécessitera un repérage complémentaire.

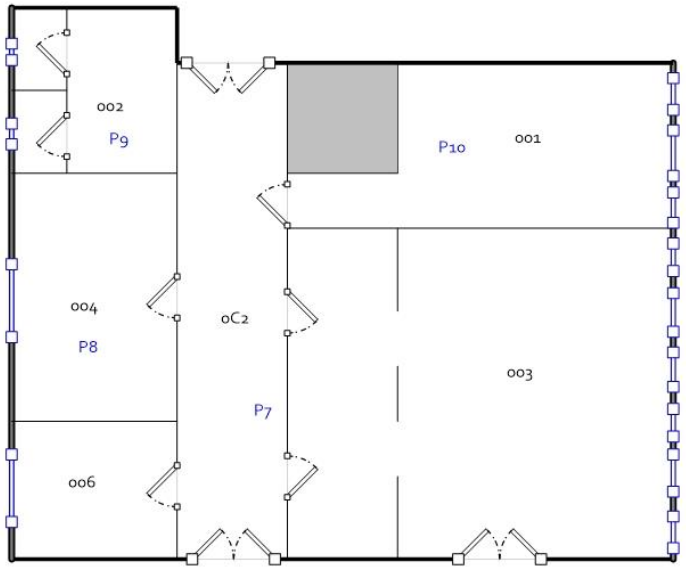
Planche de repérage des matériaux et produits amiantés
Affaire	MA2311201854
Opération	BOUE jerome
Site	106 Boulevard de la Duchesse Anne 35700 Rennes
Date de réalisation	06/12/2023
Matériaux et produits contenant de l'amiante	
	Surface amianté
	Linéaire / paroi amianté (type 1)
	Linéaire / paroi amianté (type 2)
	Conduit amianté
Sondages destructifs / Prélèvements	
Px	Prélèvement Positif
Px	Prélèvement négatif
S	Sondage destructif
Types de murs	
	Mur Porteur
	Mur Cloison (type 1)
	Mur Cloison (type 2)
	Gaine technique
Eléments ou pièces non visités	
LOCAL NON VISITÉ	Local non visité
ÉLÉMENT NON VISITÉ	Elément non visité

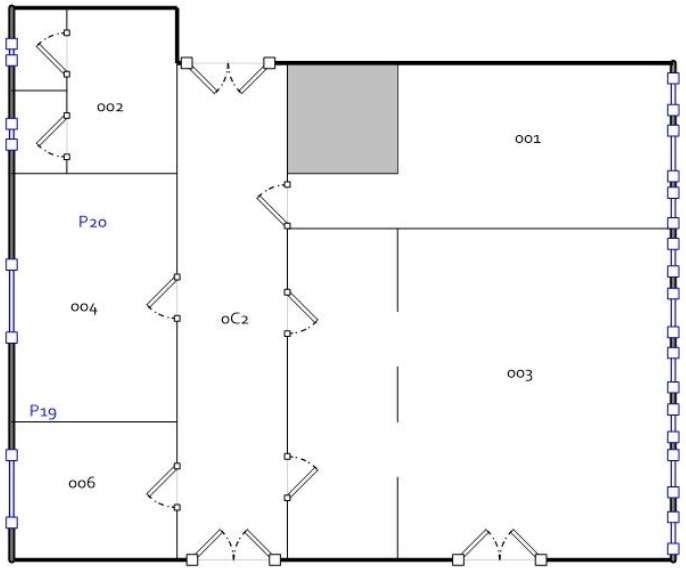
Rez-de-chaussée Plafond

Planche de repérage des matériaux et produits amiantés
Affaire	MA2311201854
Opération	BOUE jerome
Site	106 Boulevard de la Duchesse Anne 35700 Rennes
Date de réalisation	06/12/2023
Matériaux et produits contenant de l'amiante	
	Surface amianté
	Linéaire / paroi amianté (type 1)
	Linéaire / paroi amianté (type 2)
	Conduit amianté
Sondages destructifs / Prélèvements	
Px	Prélèvement Positif
Px	Prélèvement négatif
S	Sondage destructif
Types de murs	
	Mur Porteur
	Mur Cloison (type 1)
	Mur Cloison (type 2)
	Gaine technique
Eléments ou pièces non visités	
LOCAL NON VISITÉ	Local non visité
ÉLÉMENT NON VISITÉ	Elément non visité
