Mesures de Concentration en Plomb

Avant Travaux

Bien immobilier concerné	**Fort de Villeneuve Saint Georges - Bâtiment 13 Chemin du Fort 94190 Villeneuve Saint Georges**	
Propriétaire ou exploitant	Préfecture de Police 9, boulevard du Palais 75004 Paris	
Appareil à fluorescence X	Modèle : NITON XLP de la Société FONDIS	N° de série : n° 17901
	Nature du radionucléïde : 109 Cd	Activité à la date du chargement de la source : 1480 MBq
	Date de chargement de source : 15/09/ 2012

Réf. Du rapport : 281T0/14/2165

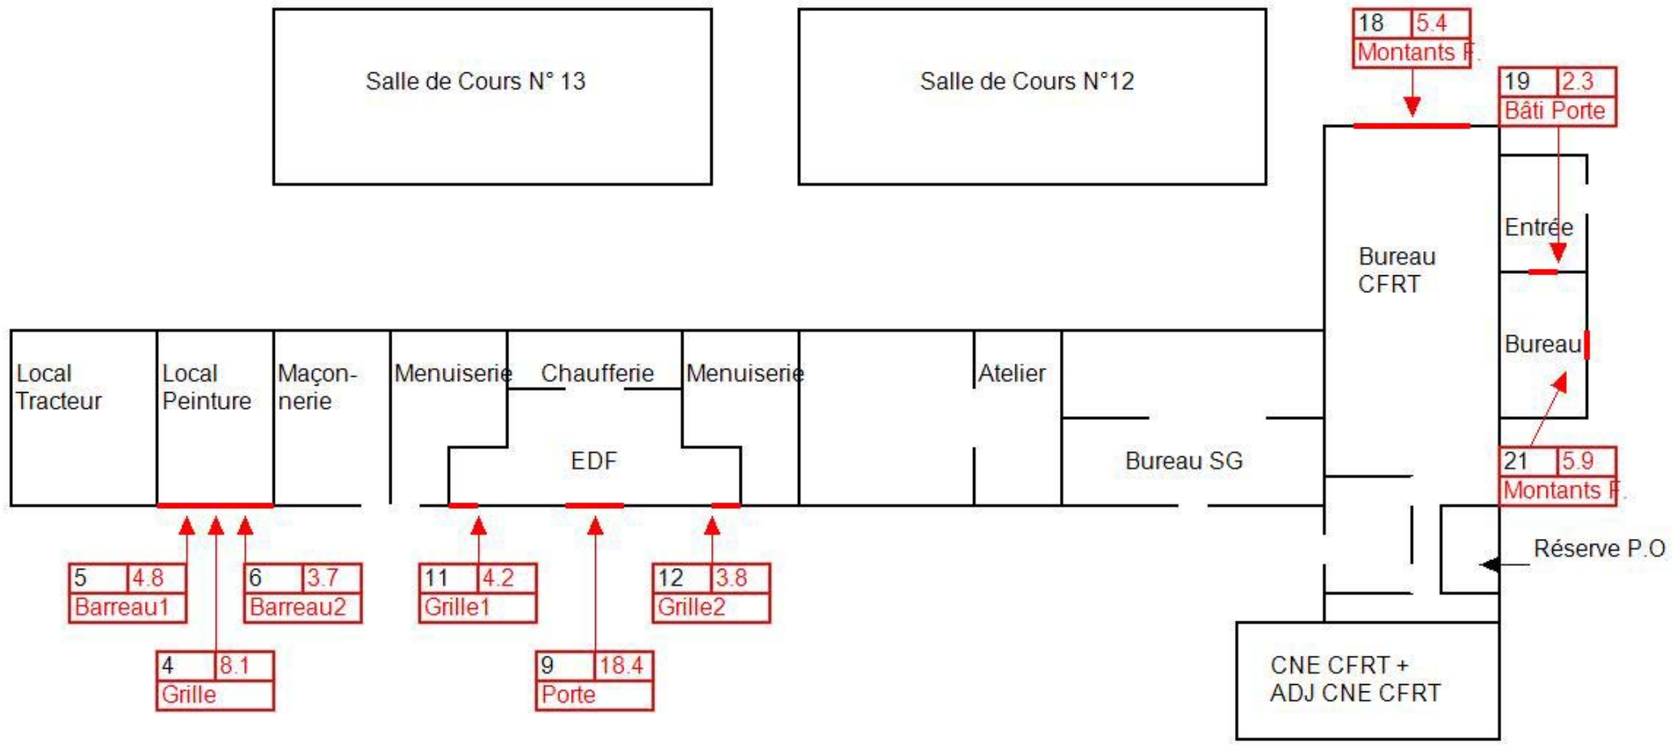
BÂTIMENT 13

Conclusion de Repérage concernant le Bâtiment 13 : il a été repéré des revêtements contenant du Plomb à une concentration >1mg/cm². En particulier sur les parties métalliques des Portes, Fenêtres et Grilles .
Concernant les deux Algeco (Salle de Cours N°12 et 13), il n'a pas été repérés de matériaux suceptibles de contenir du Plomb.
