Mesures de Concentration en Plomb

Avant Travaux

Bien immobilier concerné	**Fort de Villeneuve Saint Georges - Bâtiment 14 Chemin du Fort 94190 Villeneuve Saint Georges**	
Propriétaire ou exploitant	Préfecture de Police 9, boulevard du Palais 75004 Paris	
Appareil à fluorescence X	Modèle : NITON XLP de la Société FONDIS	N° de série : n° 17901
	Nature du radionucléïde : 109 Cd	Activité à la date du chargement de la source : 1480 MBq
	Date de chargement de source : 15/09/ 2012

Réf. Du rapport : 281T0/14/2166

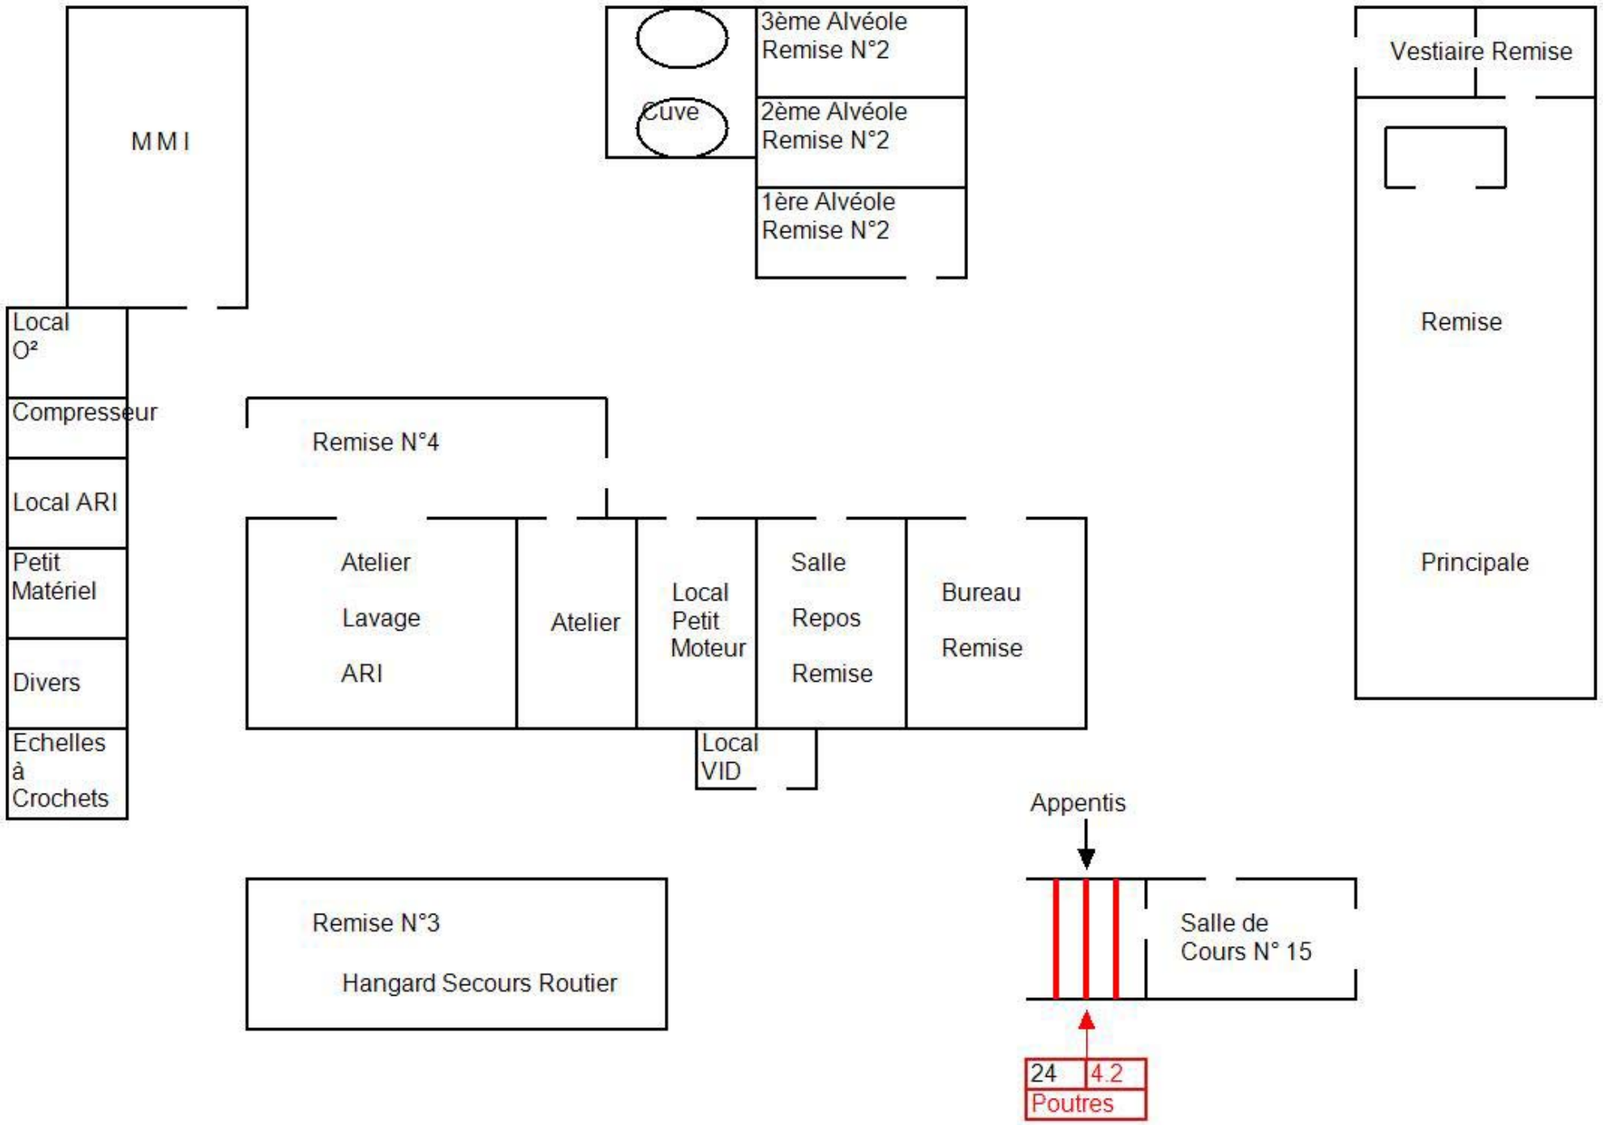
3.2 Plans

Conclusion de Repérage concernant le Bâtiment 14 : il a été repéré des revêtements contenant du Plomb à une concentration >1mg/cm².
En particulier sur les trois poutres métalliques de l'Appentis.
D'une façon générale les murs sont composés en pierres et les bâtiments MMI et Remise N°3 en tôle.
