Mesures de Concentration en Plomb

Avant Travaux

Bien immobilier concerné	**Fort de Villeneuve Saint Georges - Bâtiment 7 Chemin du Fort 94190 Villeneuve Saint Georges**	
Propriétaire ou exploitant	Préfecture de Police 9, boulevard du Palais 75004 Paris	
Appareil à fluorescence X	Modèle : NITON XLP de la Société FONDIS	N° de série : n° 17901
	Nature du radionucléïde : 109 Cd	Activité à la date du chargement de la source : 1480 MBq
	Date de chargement de source : 15/09/ 2012

N° dossier : 1410281T0000044 Réf. Du rapport : 281T0/14/2159
Date de visite 4 et 5 Novembre 2014
Attestation du fabricant de l'appareil indiquant la durée de vie maximale de la source jointe en annexe

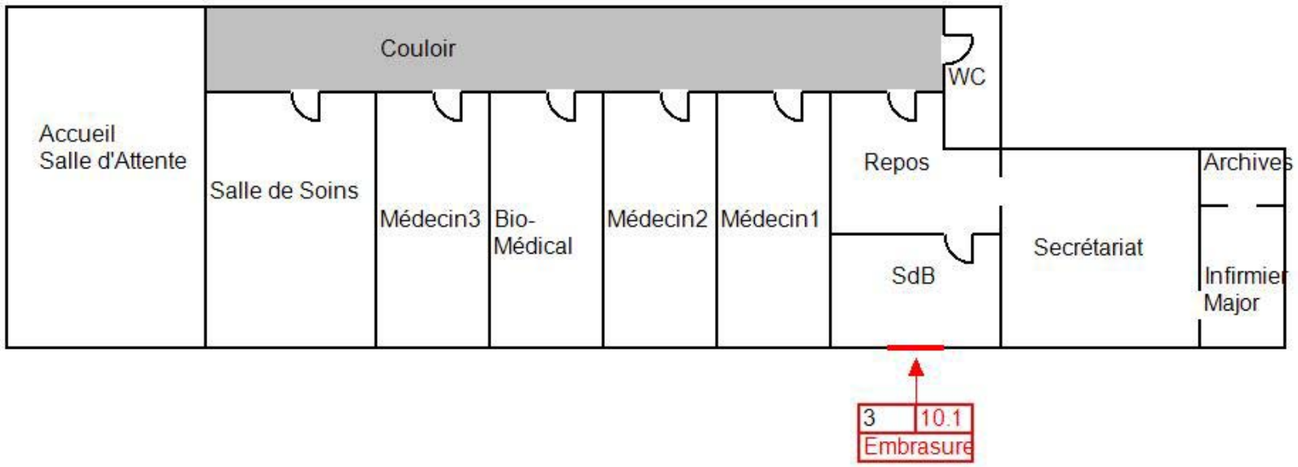
1er étage

Conclusion de Repérage concernant le Bâtiment 7 : il a été repéré des revêtements contenant du Plomb à une concentration >1mg/cm². En particulier sur une grille métallique et une embrasure de Fenêtre.
