DOSSIER DE DIAGNOSTIC TECHNIQUE

RÉFERENCES	DÉSIGNATION DU BIEN	PROPRIÉTAIRE
Référence dossier : **26DAA284** Réalisé le : **24/08/2026** Référence bien : **ICPM-Accessibilité**	**Bâtiment ICPM 1 Boulevard François Arago 57070 - Metz 57070 METZ**	**UNIVERSITE DE LORRAINE 34 Cours Léopold 54052 NANCY CEDEX**

REPÉRAGE AMIANTE AVANT TRAVAUX

RAPPORT DE REPÉRAGE DES MATÉRIAUX ET PRODUITS CONTENANT DE L'AMIANTE AVANT RÉALISATION DE TRAVAUX DANS UN IMMEUBLE BÂTI

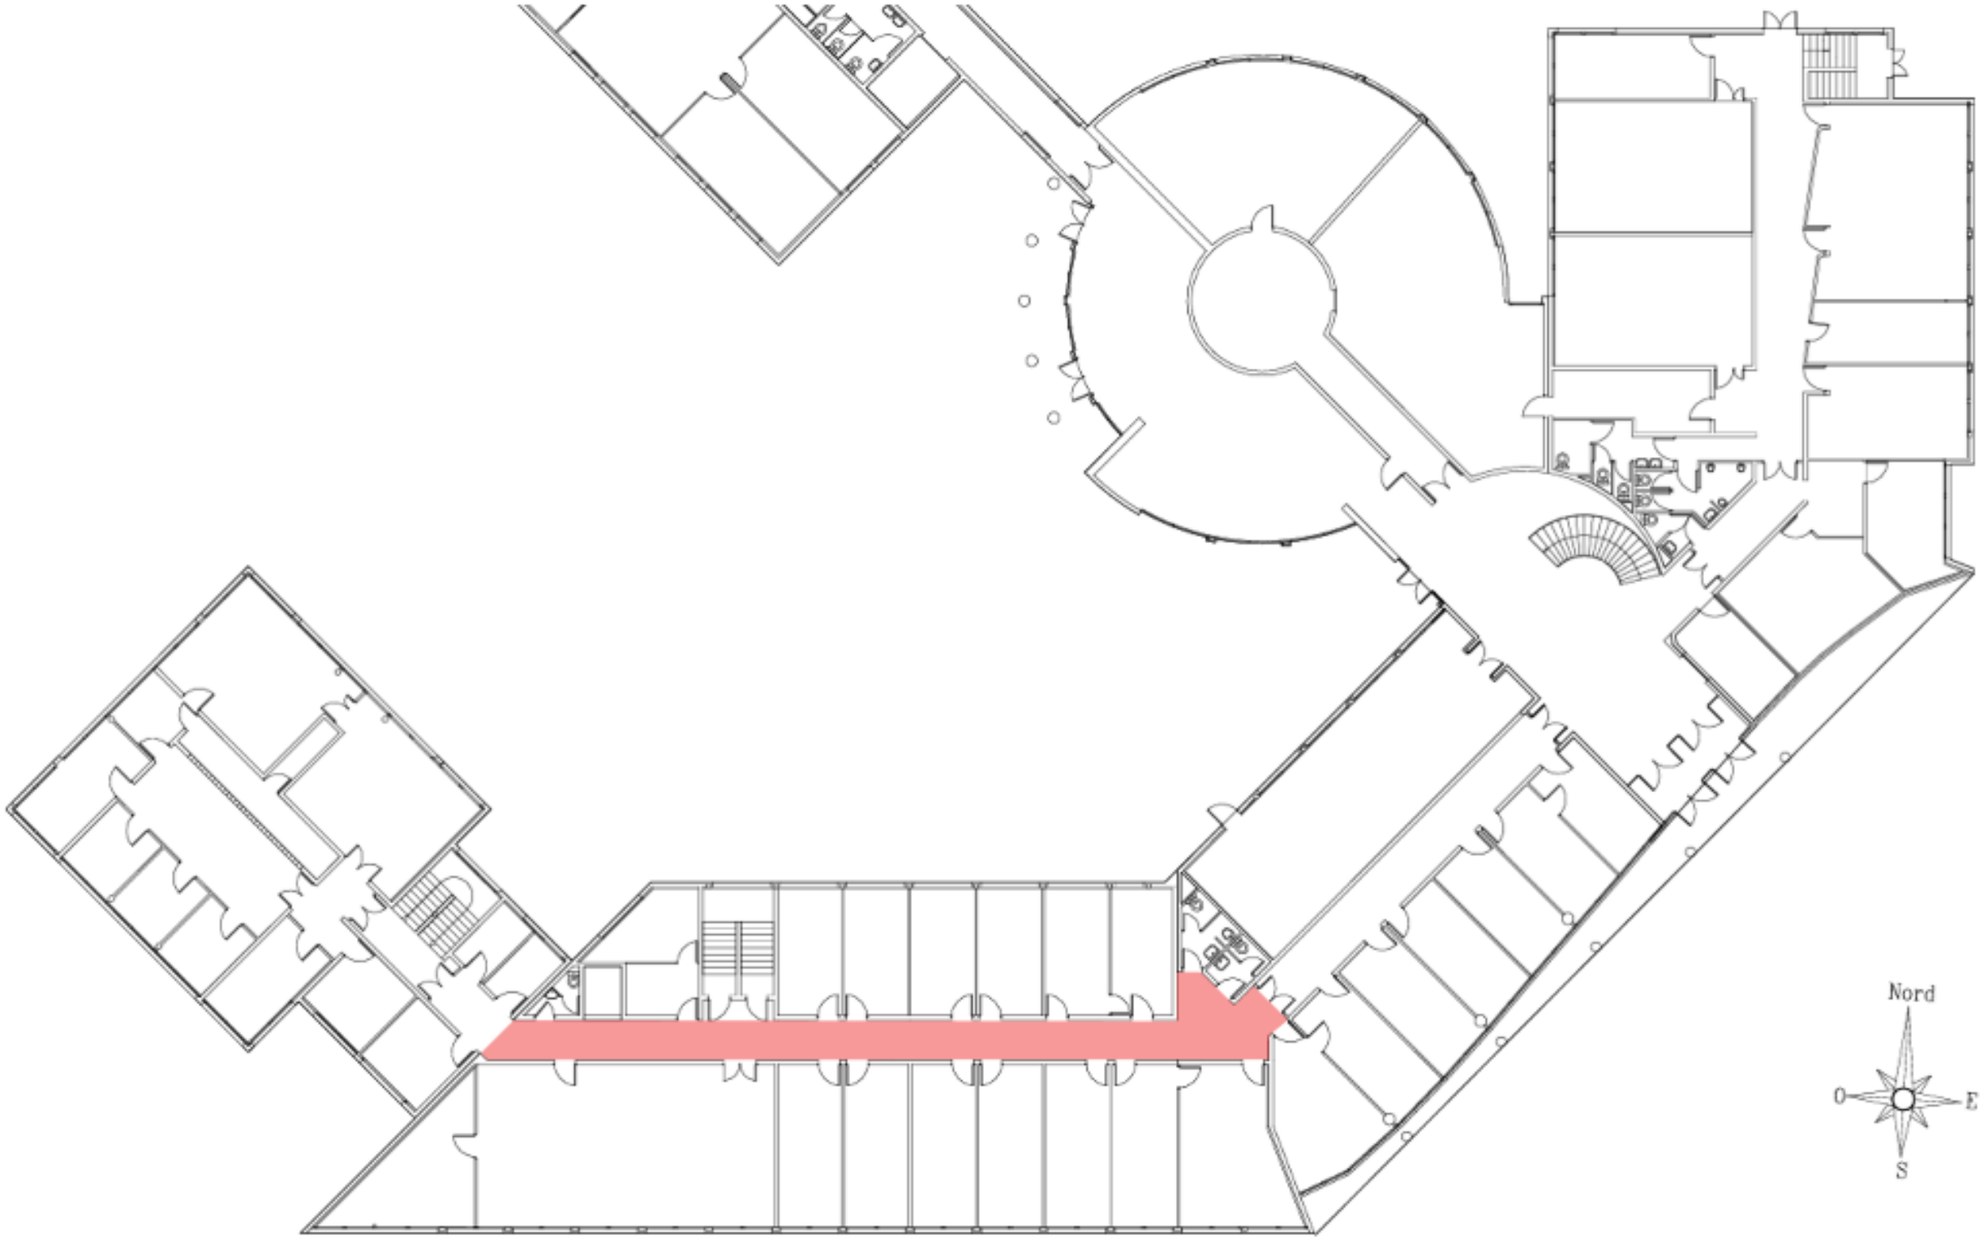
Planche (croquis) de repérage technique : RDC
DIAGOBAH, auteur : M ADILIAN Achot
Dossier n° 26DAA284 du 24/08/2026
Adresse du bien : Bâtiment ICPM 1 Boulevard François Arago 57070 METZ

Colle bitumineuse noire amiantée

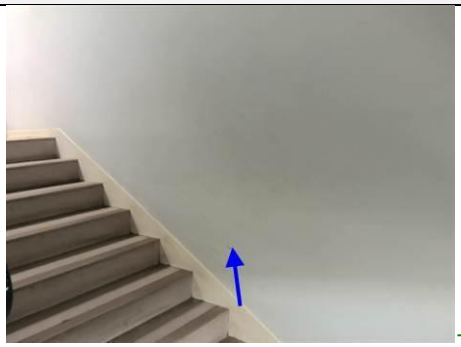
Matériaux et produits amiantés : R+1
DIAGOBAH, auteur : M ADILIAN Achot
Dossier n° 26DAA284 du 24/08/2026
Adresse du bien : Bâtiment ICPM 1 Boulevard François Arago 57070 METZ

Colle bitumineuse noire amiantée
