DOSSIER DE DIAGNOSTIC TECHNIQUE

RÉFERENCES	DÉSIGNATION DU BIEN	PROPRIÉTAIRE
Référence dossier : **26DAA285** Réalisé le : **28/08/2026** Référence bien : **IUT St Avold-Accessibilité**	**IUT St Avold - Rue Victor Demange** **57500 SAINT-AVOLD**	**UNIVERSITE DE LORRAINE** **34 Cours Léopold** **54052 NANCY CEDEX**

REPÉRAGE AMIANTE AVANT TRAVAUX

RAPPORT DE REPÉRAGE DES MATÉRIAUX ET PRODUITS CONTENANT DE L'AMIANTE AVANT RÉALISATION DE TRAVAUX DANS UN IMMEUBLE BÂTI

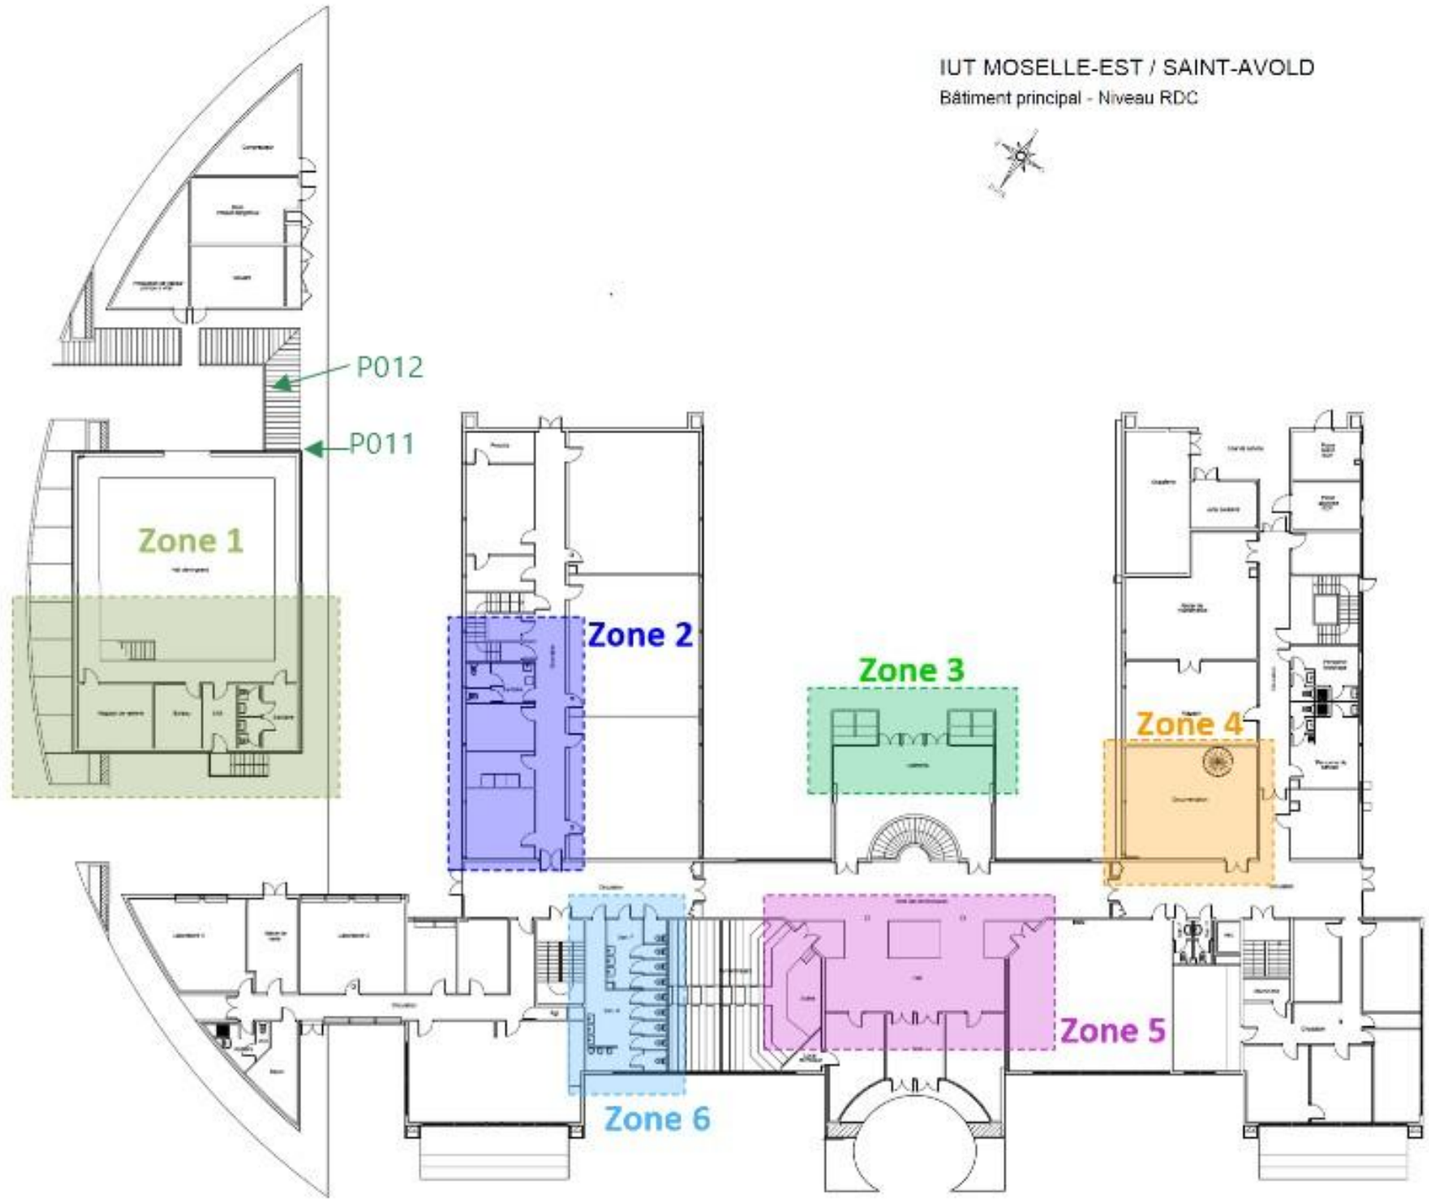
Planche (croquis) de repérage technique : Zones d'Intervention RDC
DIAGOBAH, auteur : M VEGEZZI Thibault
Dossier n° 26DAA285 du 16/09/2026
Adresse du bien : IUT St Avold - Rue Victor Demange 57500 SAINT-AVOLD

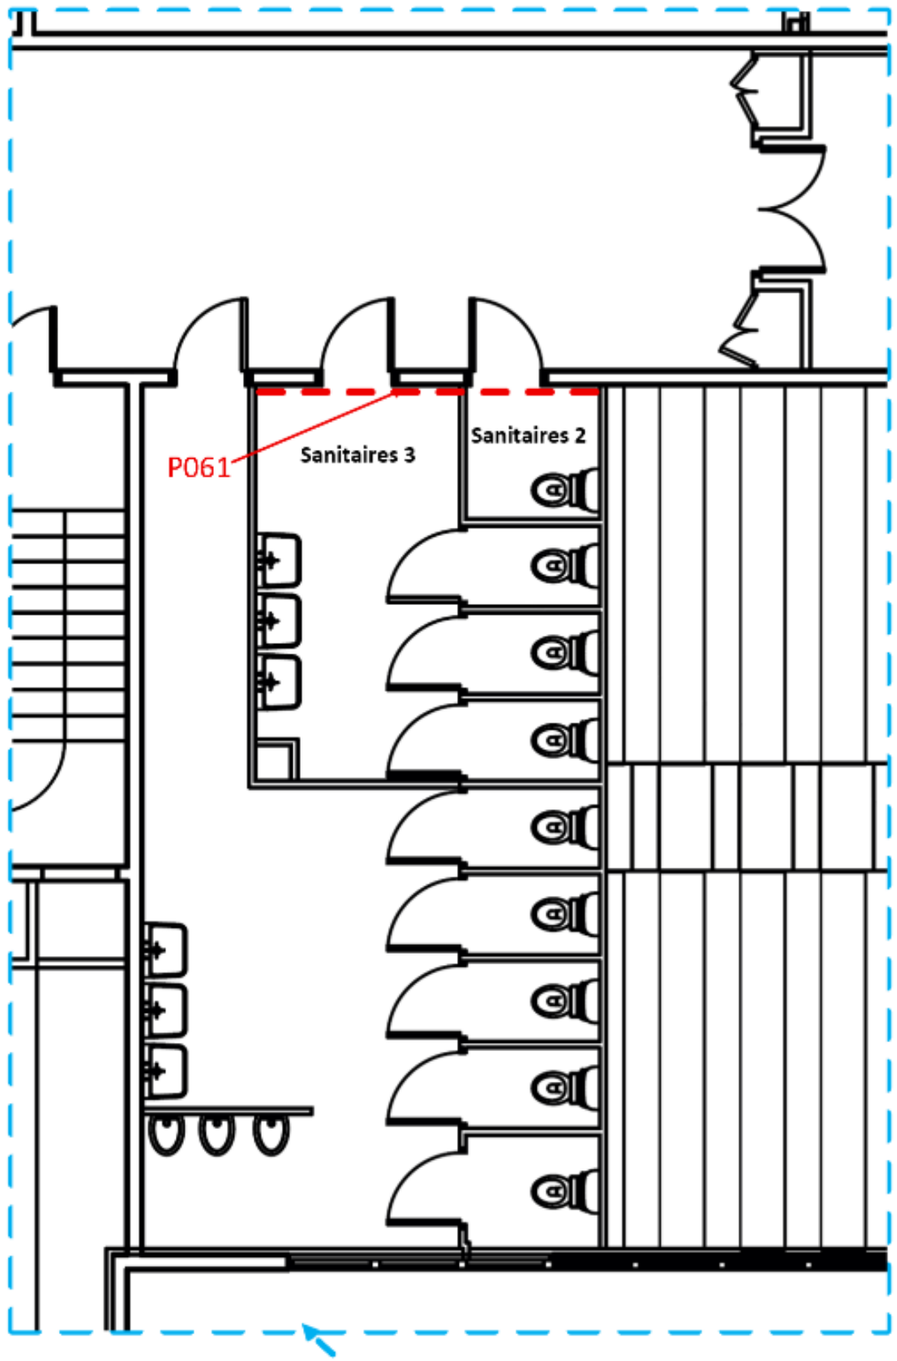
Zone 6

ZPSO-051 - Enduit à base de plâtre lissé ou taloché

Matériaux et produits contenant de l'amiante RDC –Zone 6
DIAGOBAH, auteur : M VEGEZZI Thibault
Dossier n° 26DAA285 du 16/09/2026
Adresse du bien : IUT St Avold - Rue Victor Demange 57500 SAINT-AVOLD

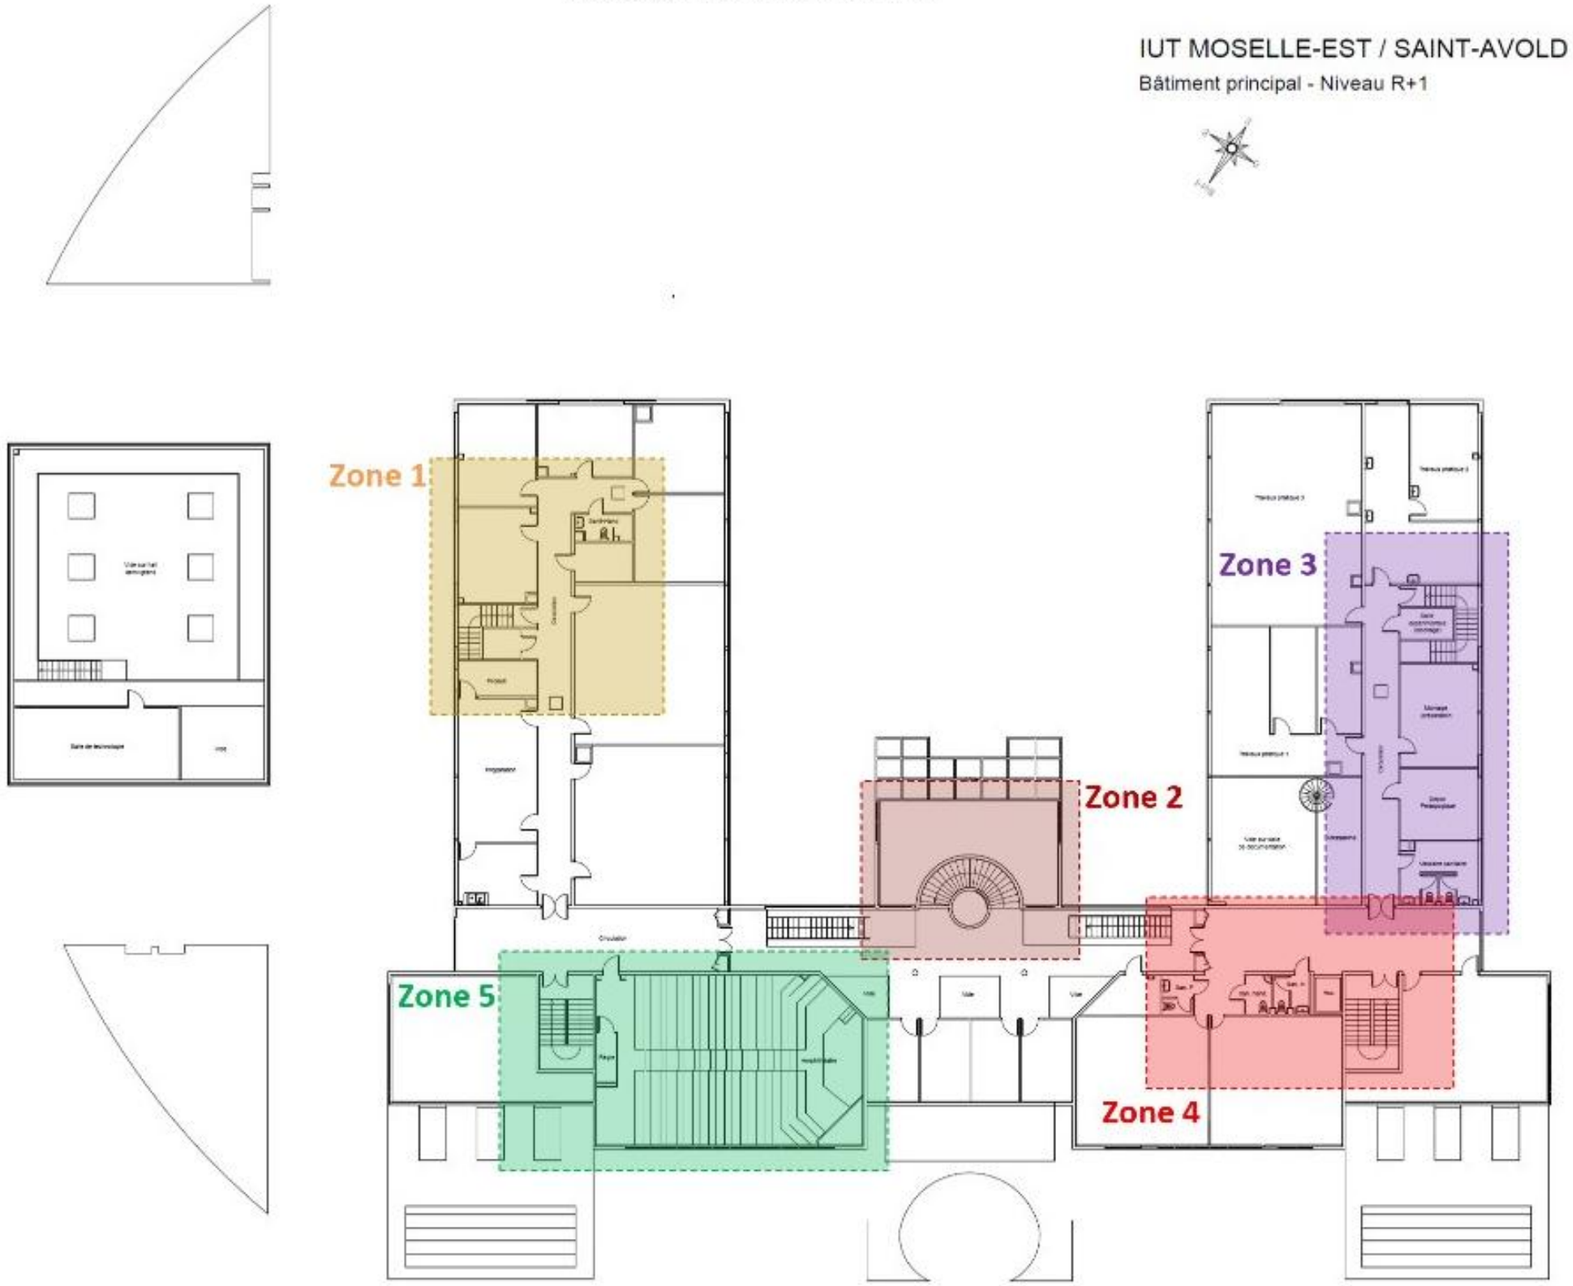
Planche (croquis) de repérage technique : Zones d'Intervention R+1
DIAGOBAH, auteur : M VEGEZZI Thibault
Dossier n° 26DAA285 du 16/09/2026
Adresse du bien : IUT St Avold - Rue Victor Demange 57500 SAINT-AVOLD

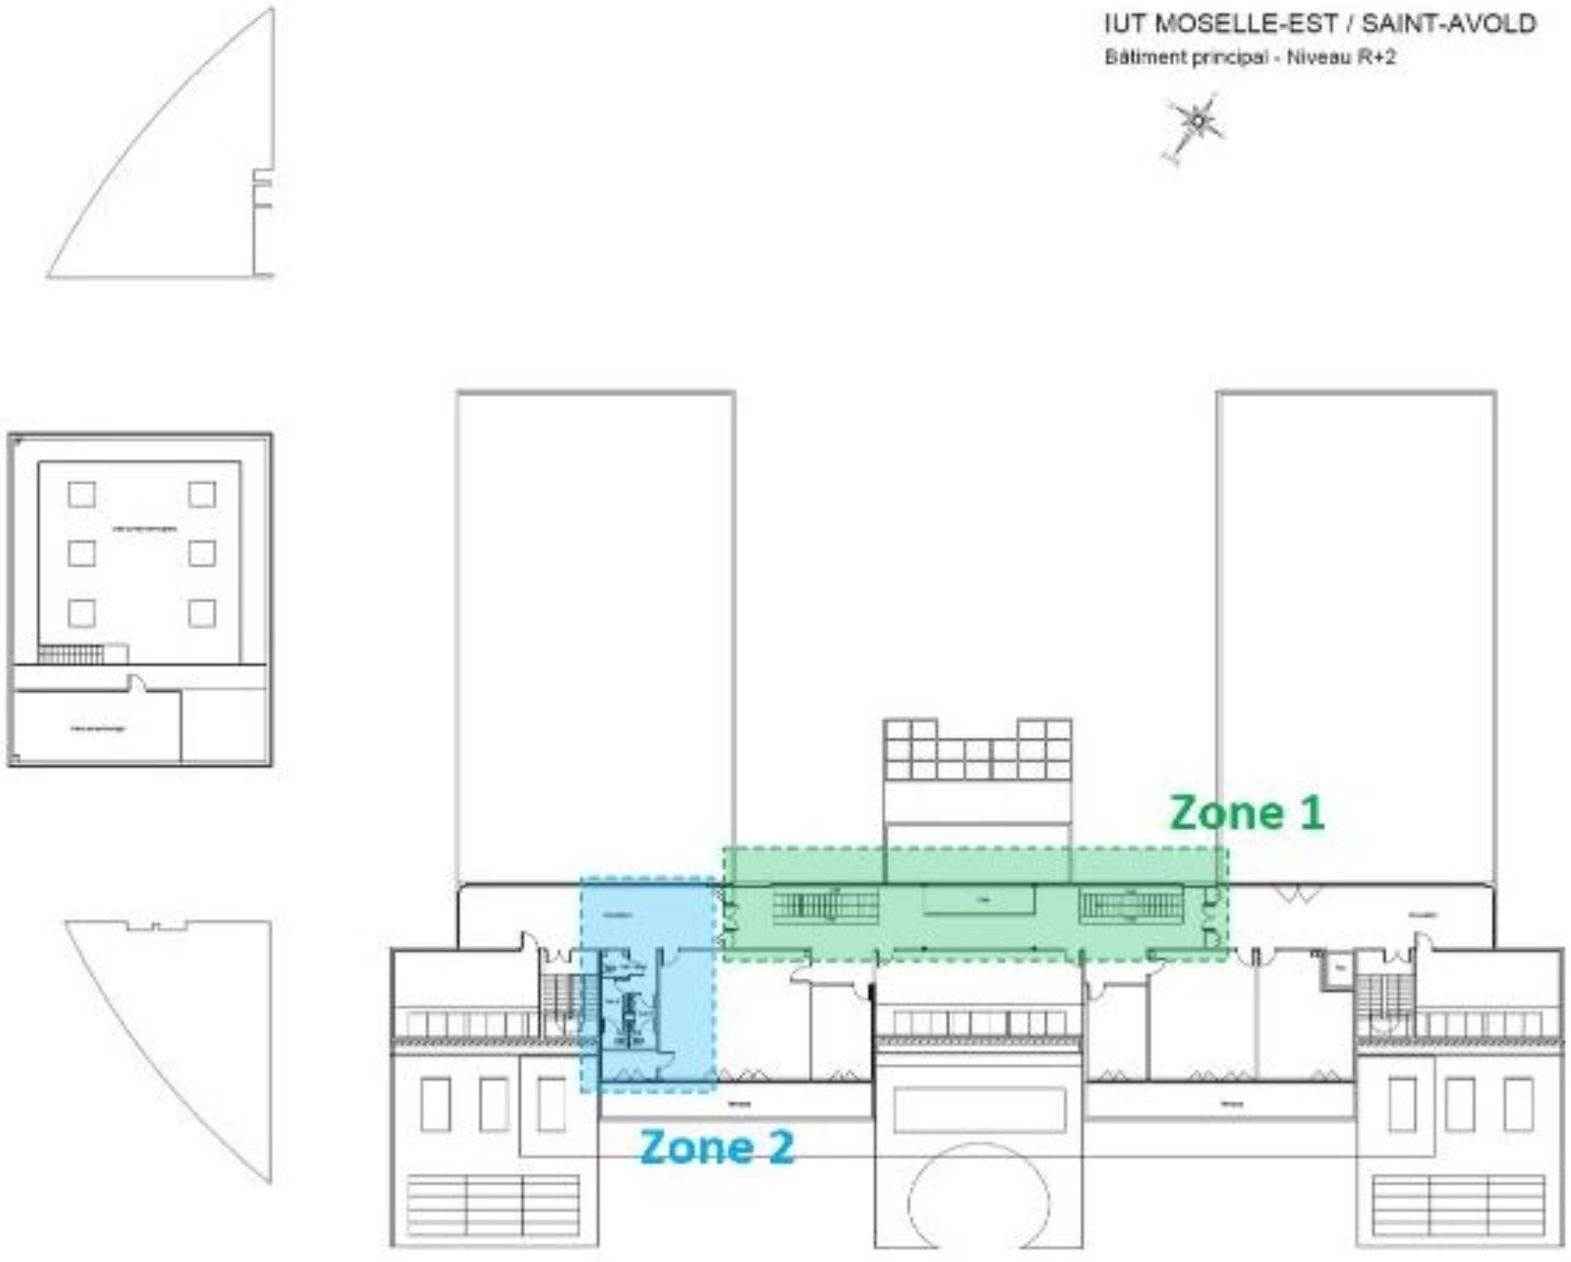
Planche (croquis) de repérage technique : Zones d'Intervention R+2
DIAGOBAH, auteur : M VEGEZZI Thibault
Dossier n° 26DAA285 du 16/09/2026
Adresse du bien : IUT St Avold - Rue Victor Demange 57500 SAINT-AVOLD
