Pré-rapport de repérage des matériaux et produits contenant de l'amiante avant réalisation de travaux dans un immeuble bâti

Adresse : 5 PLACE D'ARSONVAL 69003 LYON

Référence client : HEH-P

Pre-Rapport

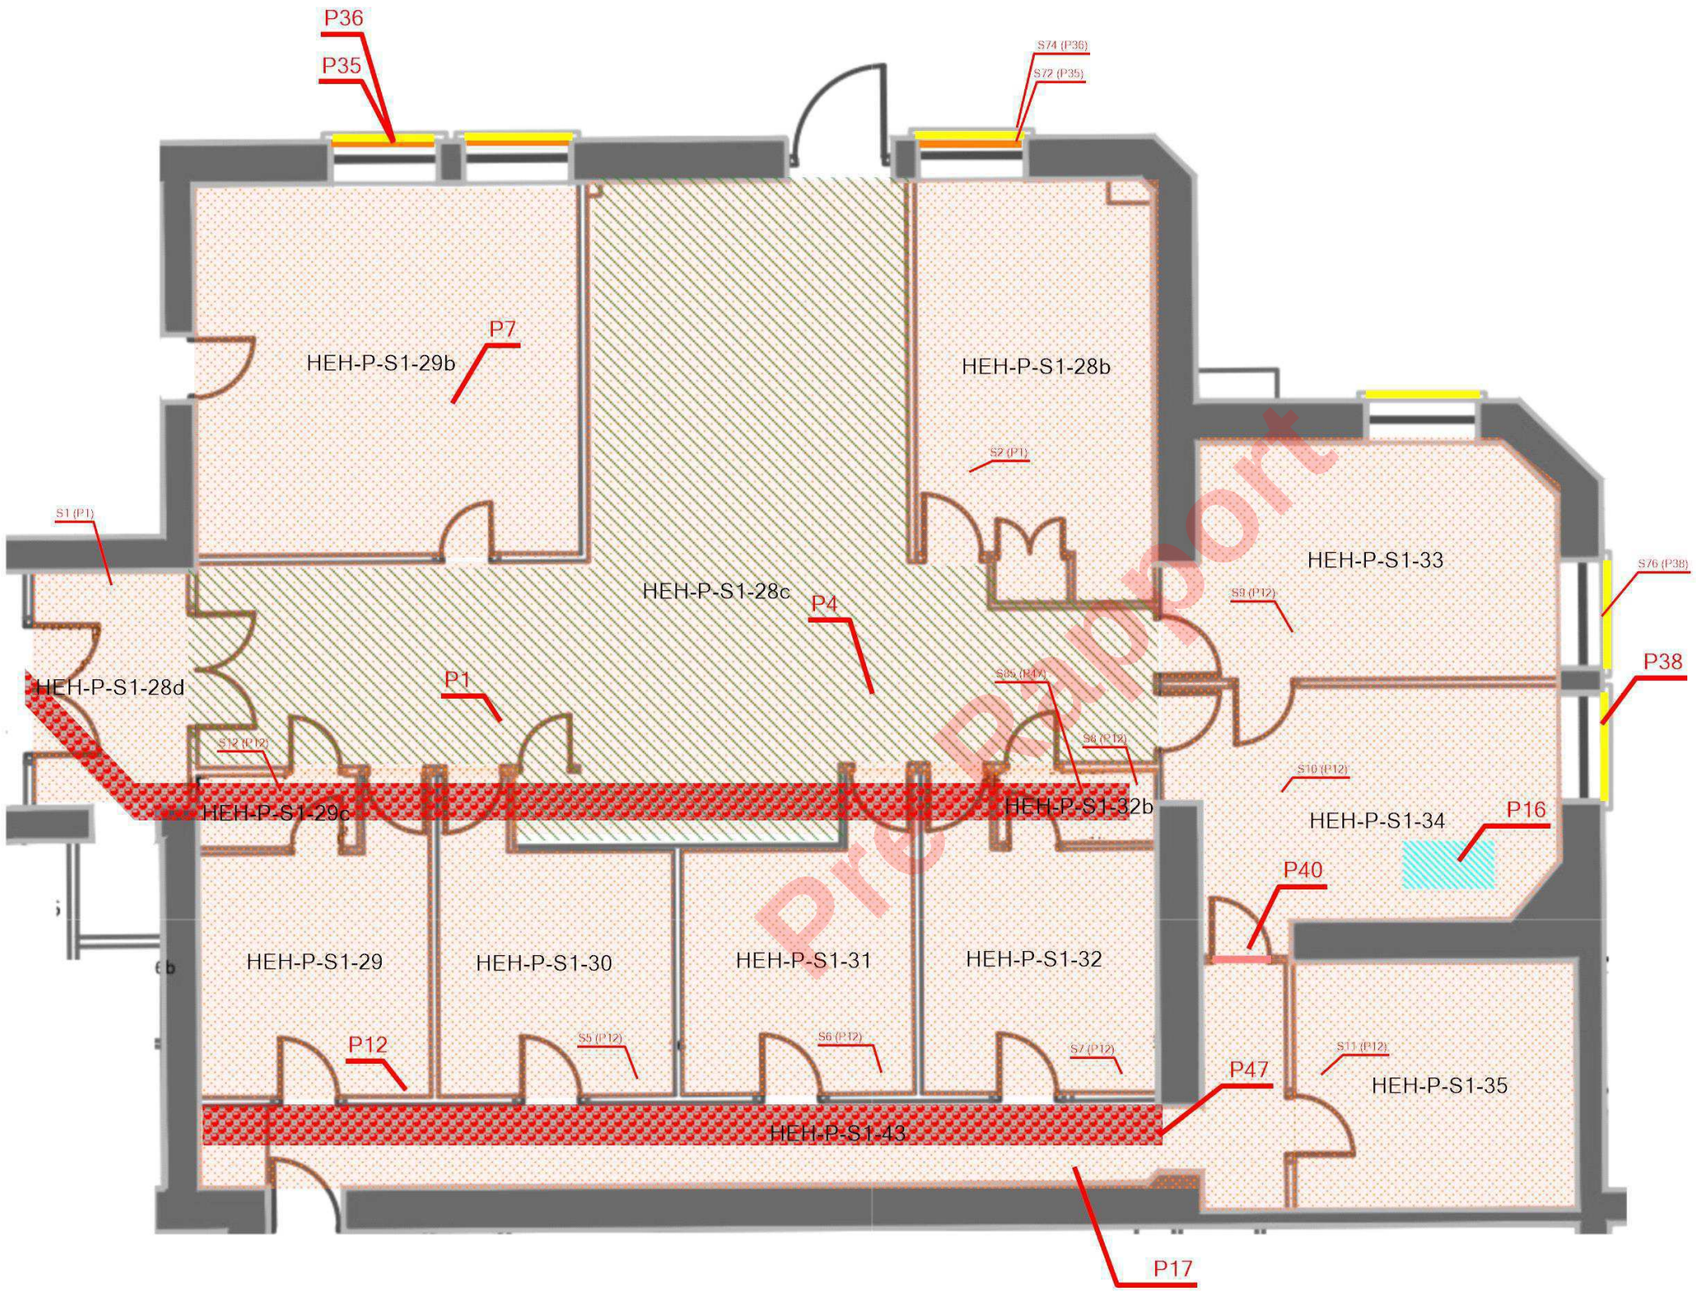
PAVILLON P - SOUS SOL 1 - MPCA TOUTES CATÉGORIES CONFONDUES

Dans le cadre de la mission objet du présent rapport, il a été repéré des matériaux et produits contenant de l'amiante.

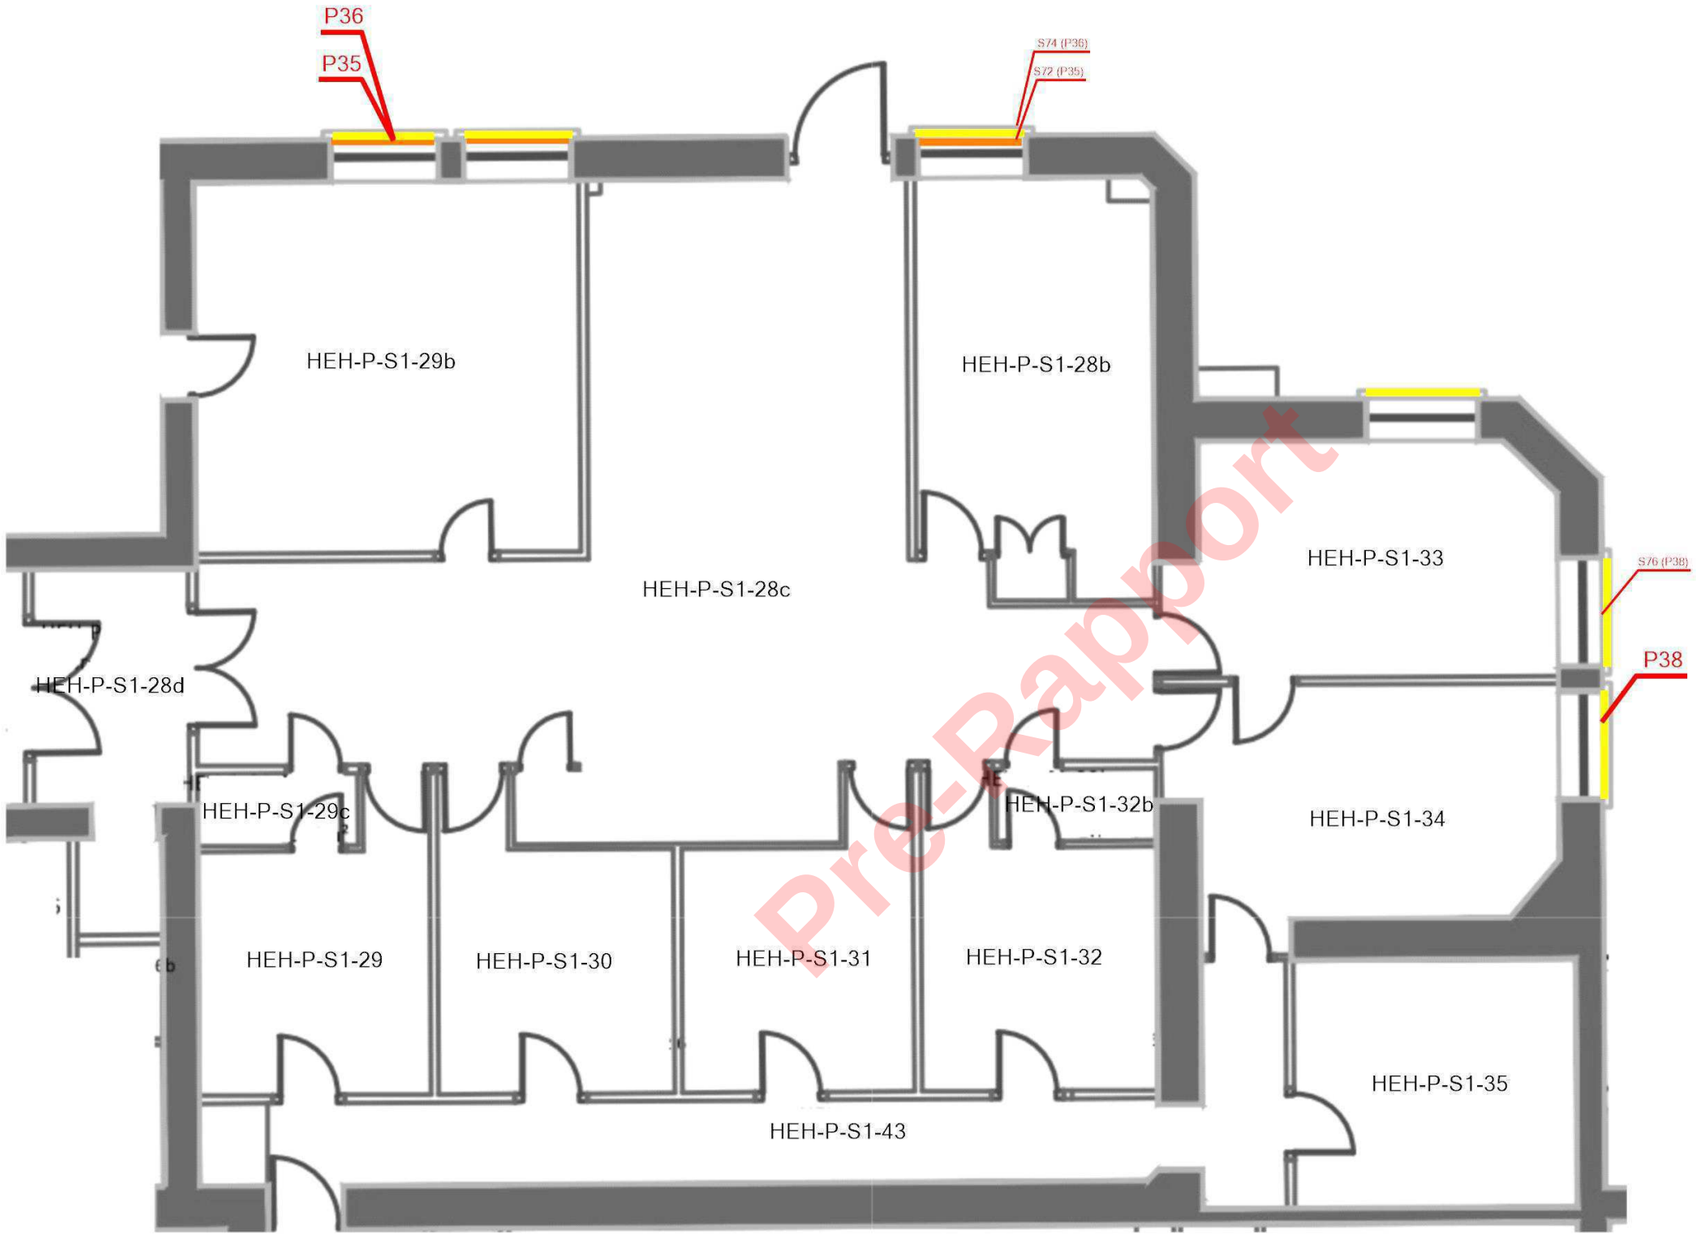
PAVILLON P - SOUS SOL 1 - MPCA FAÇADES

Plan	Localisation	Composant	Partie composant	Réf action	Observation	Précision loc.	Ref photo	Ref Prél.	Descriptif	Résultat	Conclusion
Pavillon P - Sous sol 1	HEH-P-S1-29 b	Menuiseries	Mastic vitrier	P35	Réalisation d'un prélevement	Mastic vitrier effritable sur ouvrant	002EX 53049 7 n°35 - 1	P35	Mastic - Effritable - Gris	Positif	Présence sur analyse
Pavillon P - Sous sol 1	HEH-P-S1-29 b	Menuiseries	Mastic vitrier	S71 (P35)	Sondage et extension de la ZPSO du prélèvement P35	Mastic vitrier effritable sur ouvrant	002EX 53049 7 n°35 - 1	P35	Mastic - Effritable - Gris	Positif	Présence sur analyse
Pavillon P - Sous sol 1	HEH-P-S1-28 b	Menuiseries	Mastic vitrier	S72 (P35)	Sondage et extension de la ZPSO du prélèvement P35	Mastic vitrier effritable sur ouvrant	002EX 53049 7 n°35 - 1	P35	Mastic - Effritable - Gris	Positif	Présence sur analyse
Pavillon P - Sous sol 1	HEH-P-S1-29 b	Menuiseries	Mastic vitrier	P36	Réalisation d'un prélevement	Mastic vitrier effritable sur dormant	002EX 53049 7 n°36 - 1	P36	Mastic - Effritable - Beige	Positif	Présence sur analyse

Plan	Localisation	Composant	Partie composant	Réf action	Observation	Précision loc.	Ref photo	Ref Prél.	Descriptif	Résultat	Conclusion
Pavillon P - Sous sol 1	HEH-P-S1-33	Menuiseries	Mastic vitrier	S75	Sondage et extension de la ZPSO du prélèvement P37	Mastic vitrier effritable sur ouvrant	002EX 53049 7 n°37 - 1	P37	Mastic - Dur - Gris	Négatif	Négatif sur analyse
Pavillon P - Sous sol 1	HEH-P-S1-34	Menuiseries	Mastic vitrier	P38	Réalisation d'un prélevement	Mastic vitrier effritable sur dormant	002EX 53049 7 n°38 - 1	P38	Peinture / Mastic / Bois - Effritable / Effritable / Fibreux Effritable - Gris / Gris / Orange	Positif	Présence sur analyse
Pavillon P - Sous sol 1	HEH-P-S1-33	Menuiseries	Mastic vitrier	S76 (P38)	Sondage et extension de la ZPSO du prélèvement P38	Mastic vitrier effritable sur dormant	002EX 53049 7 n°38 - 1	P38	Peinture / Mastic / Bois - Effritable / Effritable / Fibreux Effritable - Gris / Gris / Orange	Positif	Présence sur analyse

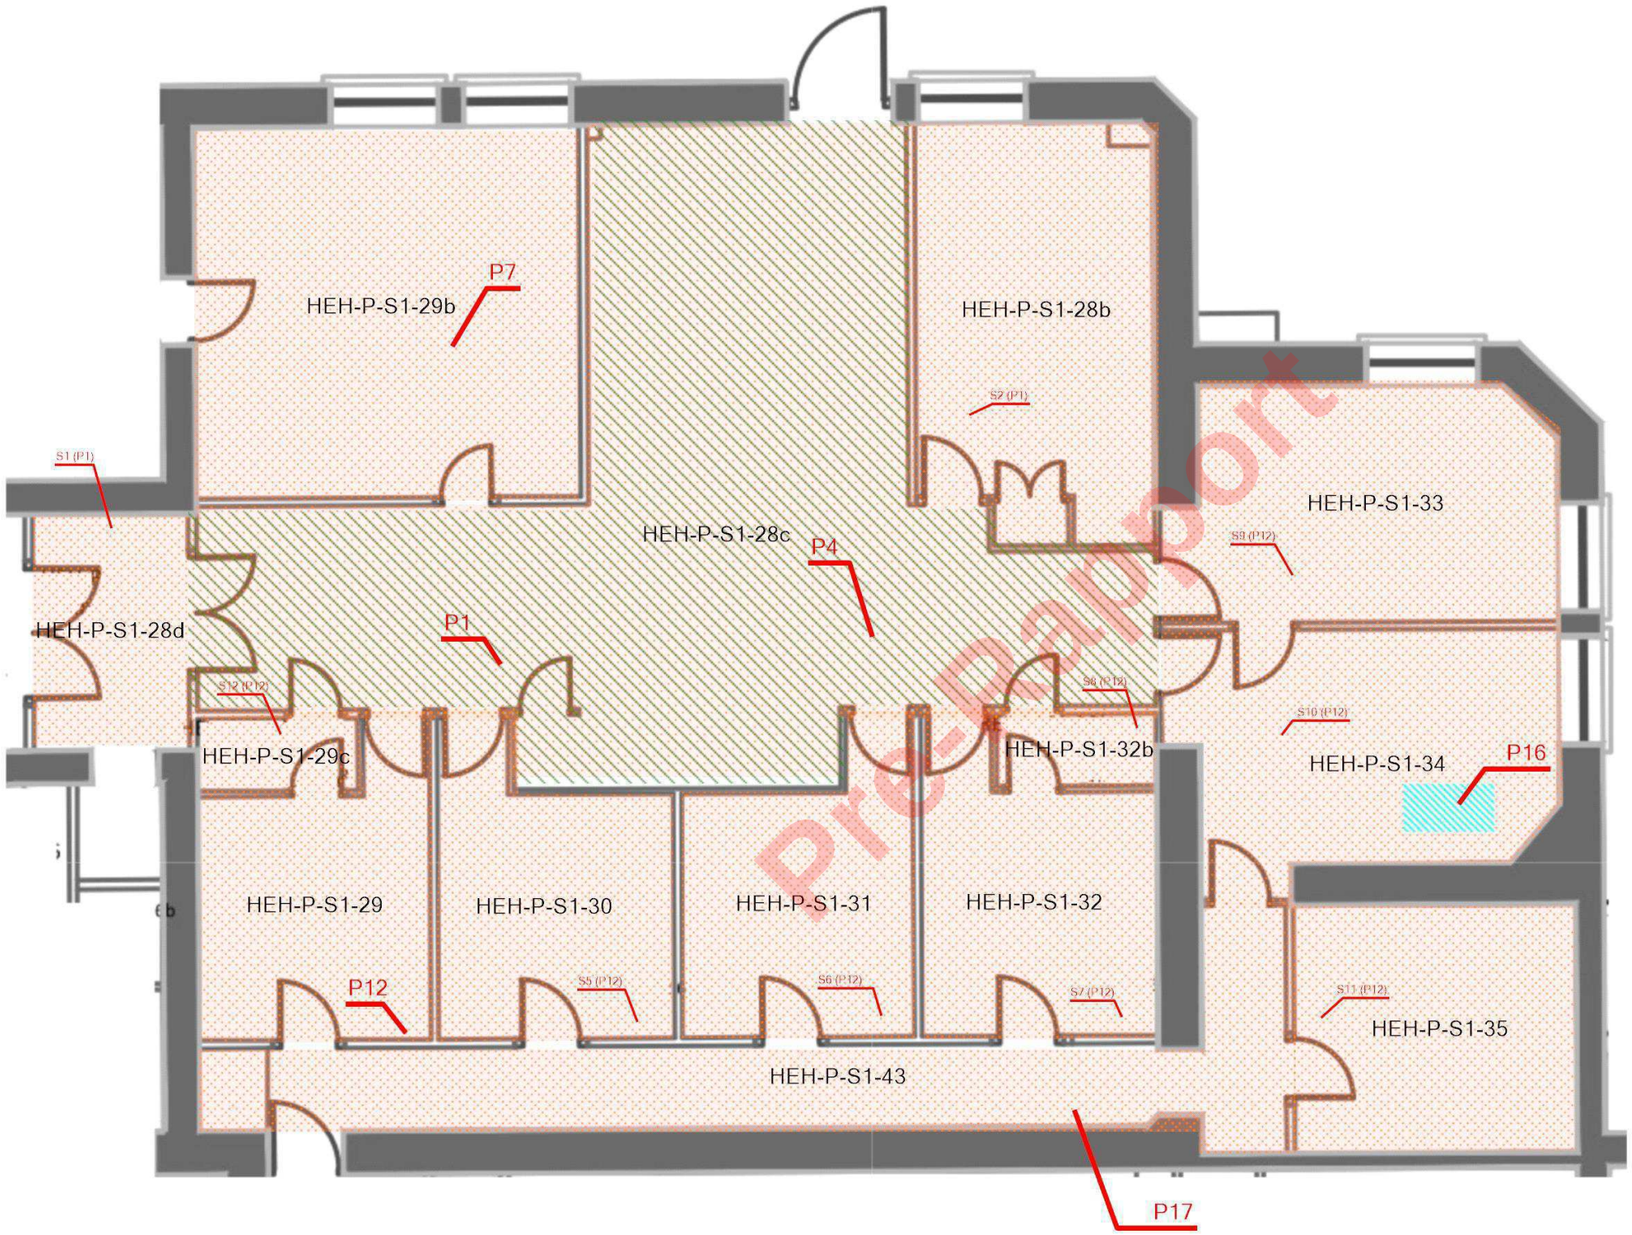
PAVILLON P - SOUS SOL 1 - MPCA REVÊTEMENT DE SOL

Localisation	Catégorie	Composant	Partie de composant	Sur avis / réf prél.
HEH-P-S1-28c	Revêtement de sol	Revêtement de sol	Colle bitumeuse	P1
HEH-P-S1-28d	Revêtement de sol	Revêtement de sol	Colle bitumeuse	P1
HEH-P-S1-28b	Revêtement de sol	Revêtement de sol	Colle bitumeuse	P1
HEH-P-S1-28c	Revêtement de sol	Revêtement de sol	Ragréage	P4
HEH-P-S1-29b	Revêtement de sol	Revêtement de sol	Colle bitumeuse	P7 Phase 2
HEH-P-S1-29	Revêtement de sol	Revêtement de sol	Colle bitumeuse	P12
HEH-P-S1-30	Revêtement de sol	Revêtement de sol	Colle bitumeuse	P12
HEH-P-S1-31	Revêtement de sol	Revêtement de sol	Colle bitumeuse	P12
HEH-P-S1-32	Revêtement de sol	Revêtement de sol	Colle bitumeuse	P12
HEH-P-S1-32b	Revêtement de sol	Revêtement de sol	Colle bitumeuse	P12
HEH-P-S1-33	Revêtement de sol	Revêtement de sol	Colle bitumeuse	P12
HEH-P-S1-34	Revêtement de sol	Revêtement de sol	Colle bitumeuse	P12
HEH-P-S1-35	Revêtement de sol	Revêtement de sol	Colle bitumeuse	P12

HEH-P-S1-29c	Revêtement de sol	Revêtement de sol	Colle bitumeuse	P12
HEH-P-S1-34	Revêtement de sol	Revêtement de sol	Dalles plastiques	P16
HEH-P-S1-43	Revêtement de sol	Revêtement de sol	Colle bitumeuse	P17
HEH-P-S1-29b	Façades	Menuiseries	Mastic vitrier	P35
HEH-P-S1-28b	Façades	Menuiseries	Mastic vitrier	P35
HEH-P-S1-29b	Façades	Menuiseries	Mastic vitrier	P36
HEH-P-S1-28b	Façades	Menuiseries	Mastic vitrier	P36
HEH-P-S1-34	Façades	Menuiseries	Mastic vitrier	P38
HEH-P-S1-33	Façades	Menuiseries	Mastic vitrier	P38
HEH-P-S1-43	Parois verticales intérieures et enduits	Menuiseries	Mastic vitrier	P40 Phase 1
HEH-P-S1-43	Conduits, canalisations et équipements	Conduit air	Mastics	P47
HEH-P-S1-28c	Conduits, canalisations et équipements	Conduit air	Mastics	P47
