Rapport de repérage des matériaux et produits contenant de l'amiante avant réalisation de travaux dans un immeuble bâti

Adresse : 5 Place d'Arsonval 69003 LYON

Désignation : Pavillon R

Date du rapport : 07/04/2026

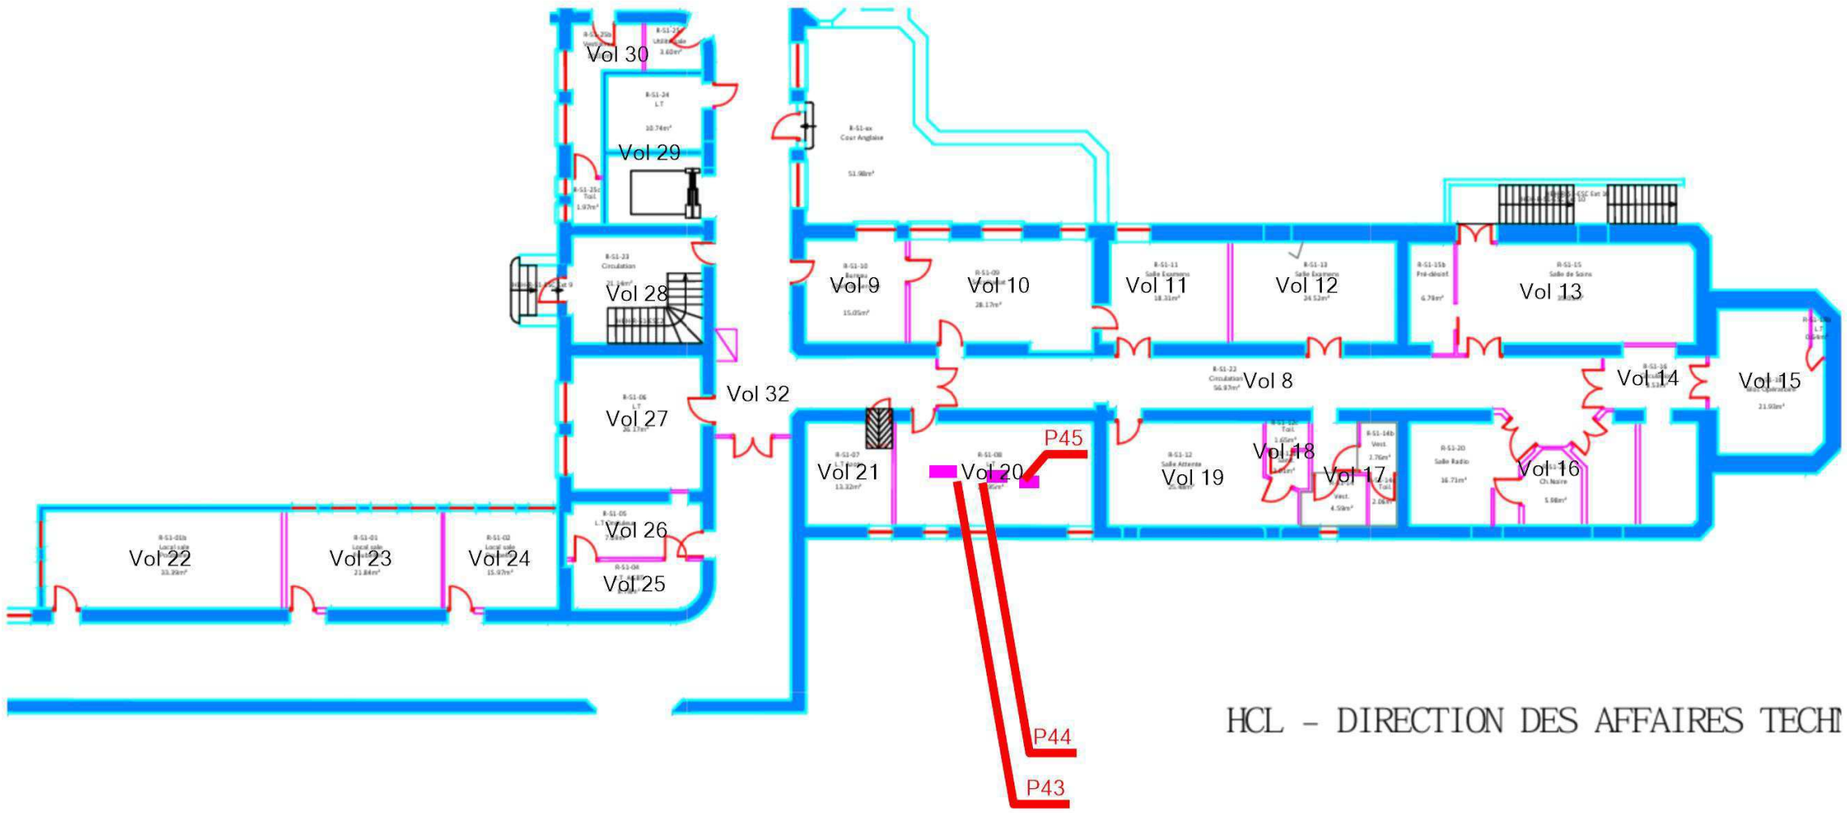
RDC - MPCA TOUTES CATÉGORIES CONFONDUES

Localisation	Catégorie	Composant	Partie de composant	Sur avis / réf prél.
Vol 20	Conduits, canalisations et équipements	Conduit eau	Joint de bride	P43
Vol 20	Conduits, canalisations et équipements	Conduit eau	Joint de bride	P44
Vol 20	Conduits, canalisations et équipements	Conduit eau	Joint de bride	P45 Phase 1
Vol 20	Conduits, canalisations et équipements	Conduit eau	Joint de bride	P45 Phase 2
