Pré-rapport de repérage des matériaux et produits contenant de l'amiante avant réalisation de travaux dans un immeuble bâti

Adresse : 5 PLACE D'ARSONVAL 69003 LYON

Désignation : Pavillon R

Date du rapport : 07/10/2026

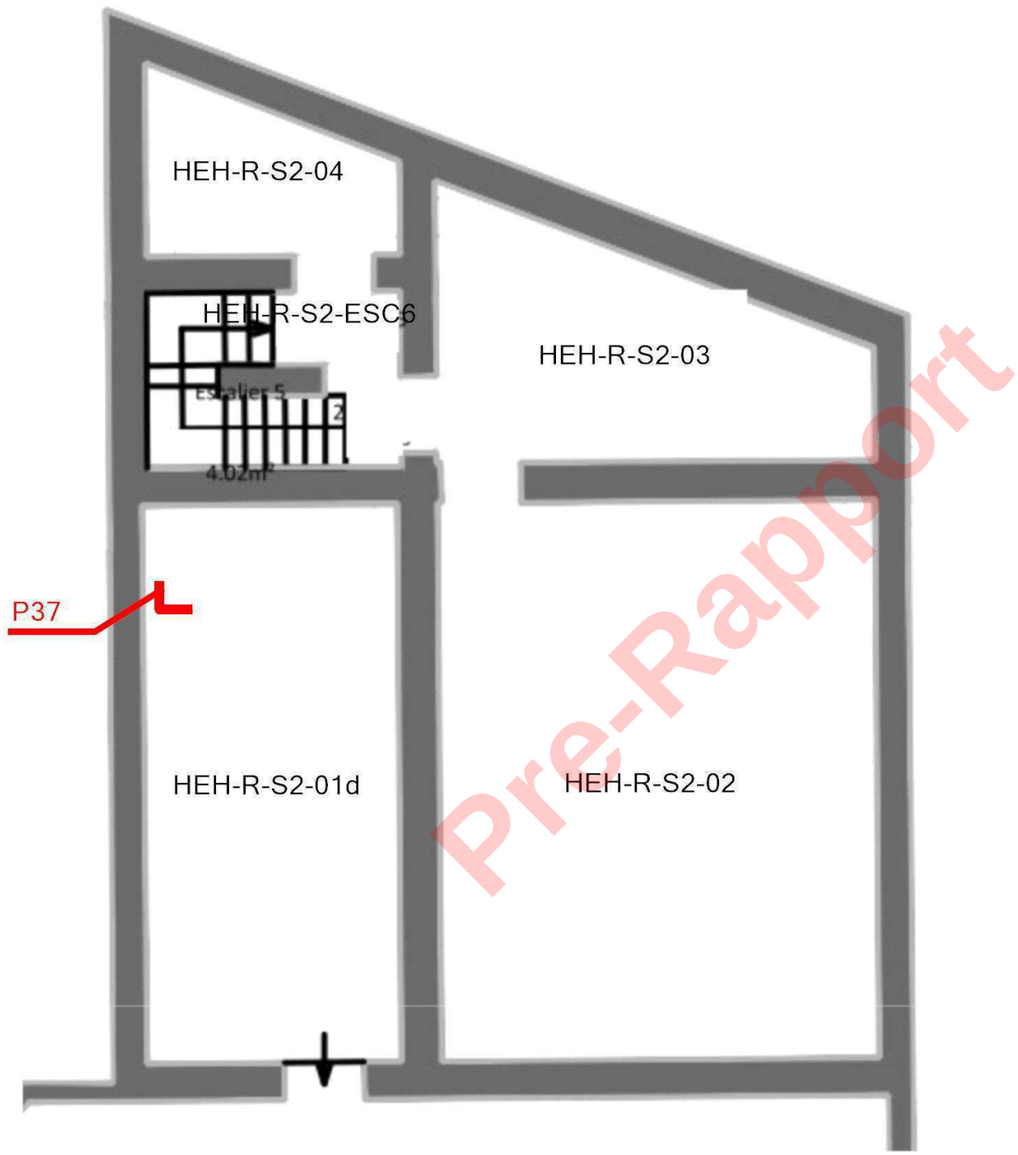
SOUS SOL 2 - MPCA TOUTES CATÉGORIES CONFONDUES

Légende	
	P37 : Enveloppe de calorifuge

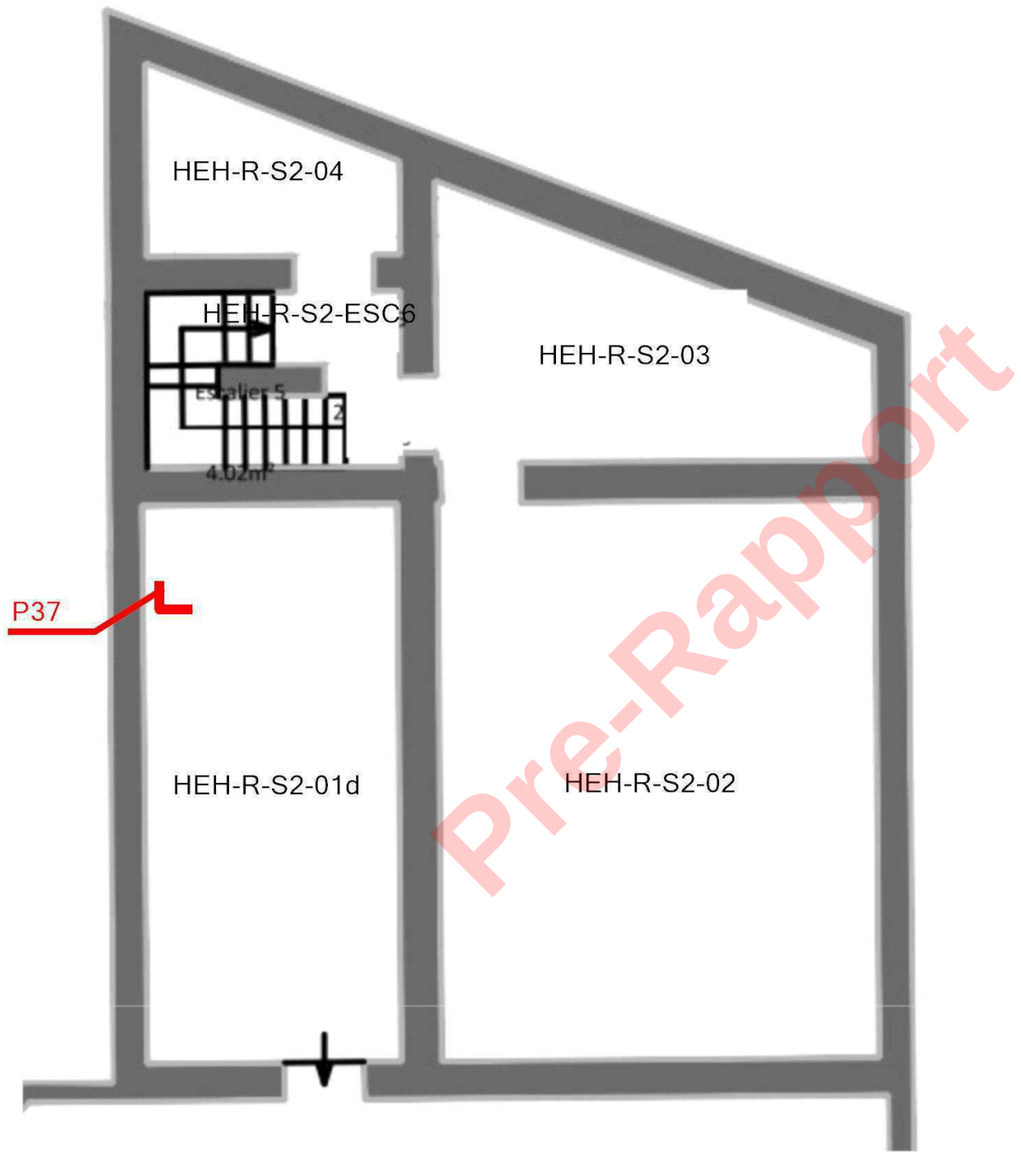
SOUS SOL 2 - MPCA CONDUITS, CANALISATIONS ET ÉQUIPEMENTS

Légende	
	P37 : Enveloppe de calorifuge

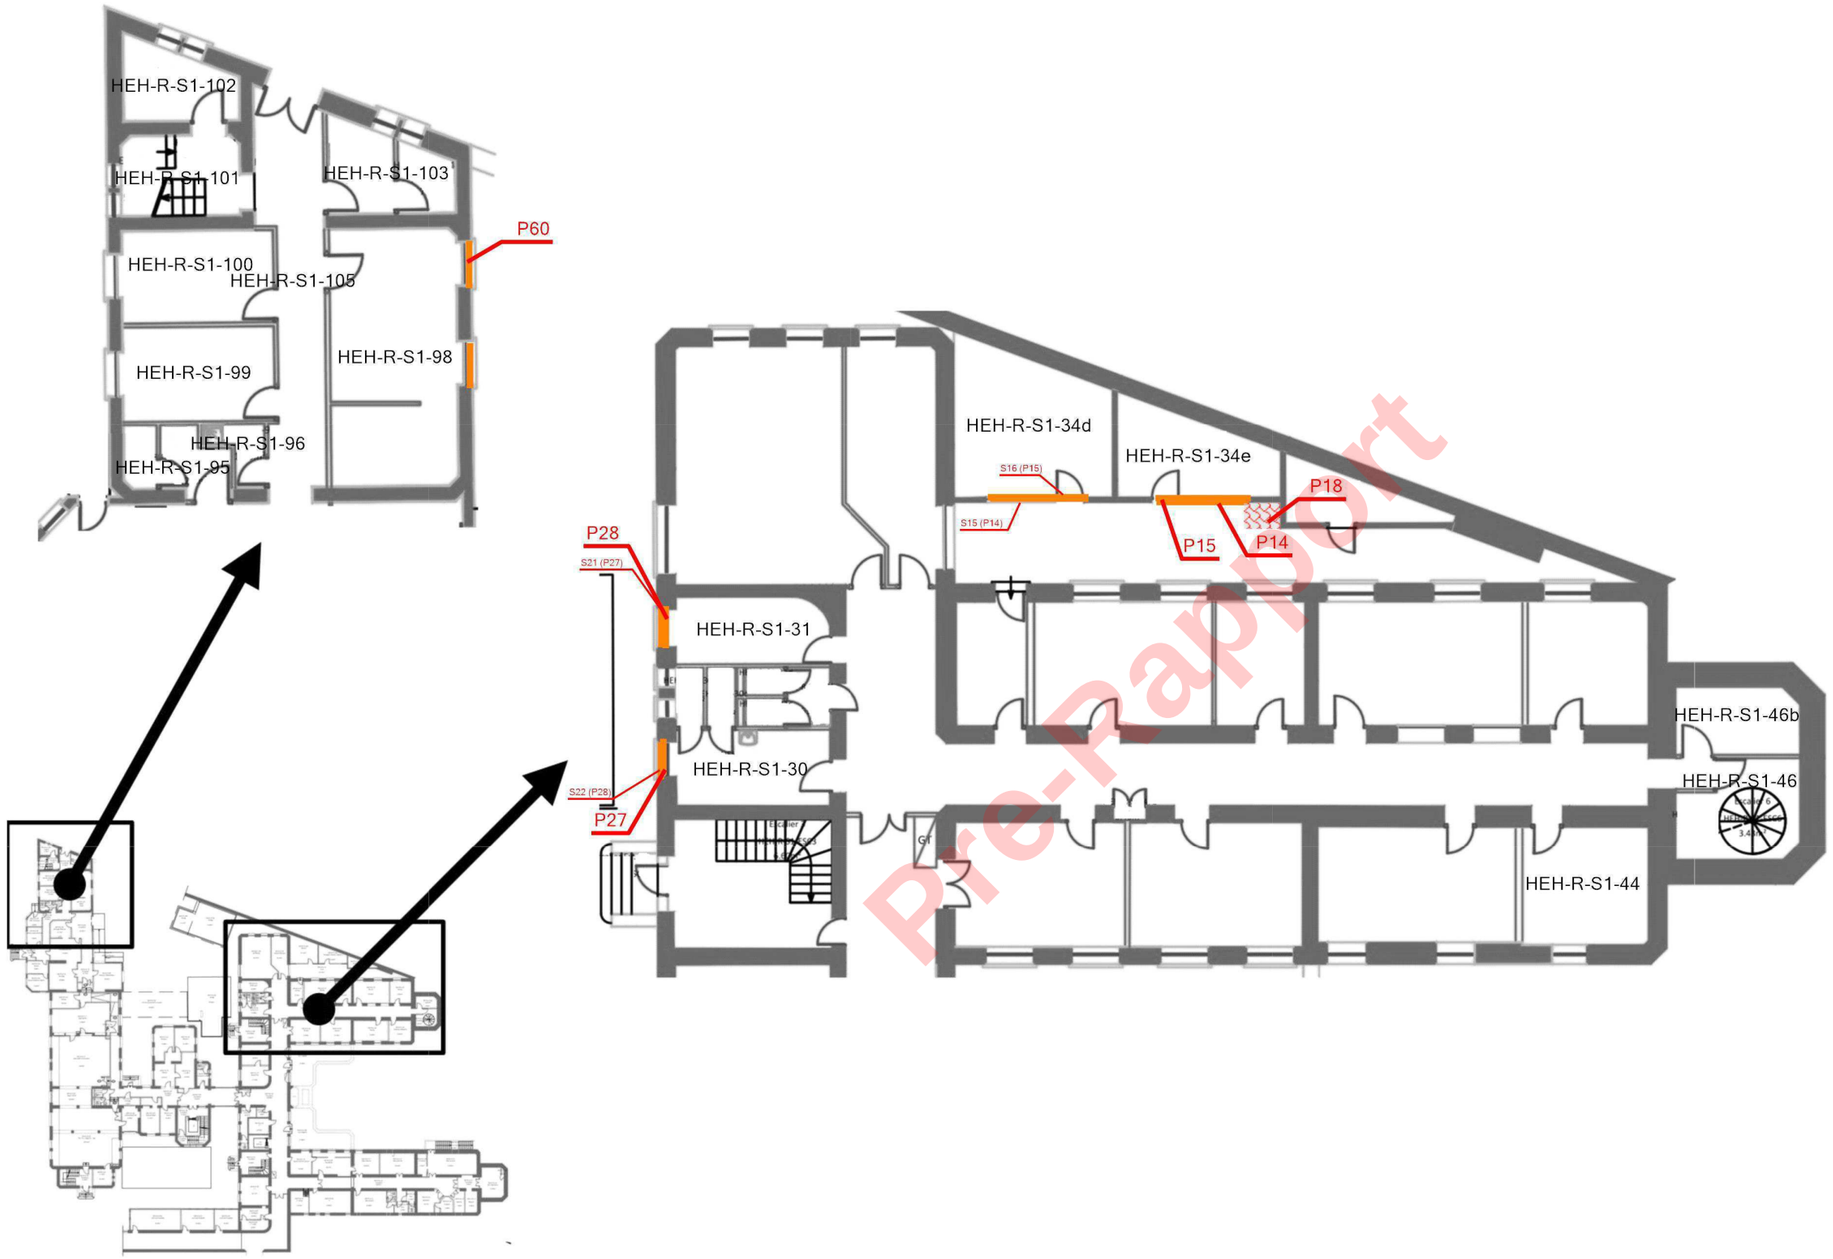
SOUS SOL 1 - MPCA TOUTES CATÉGORIES CONFONDUES

P27 : Mastic vitrier
	P15 : Mastic vitrier
	P60 : Mastic vitrier
	P14 : Mastic vitrier
	P28 : Mastic vitrier
	P18 : Plaques en fibres-ciment

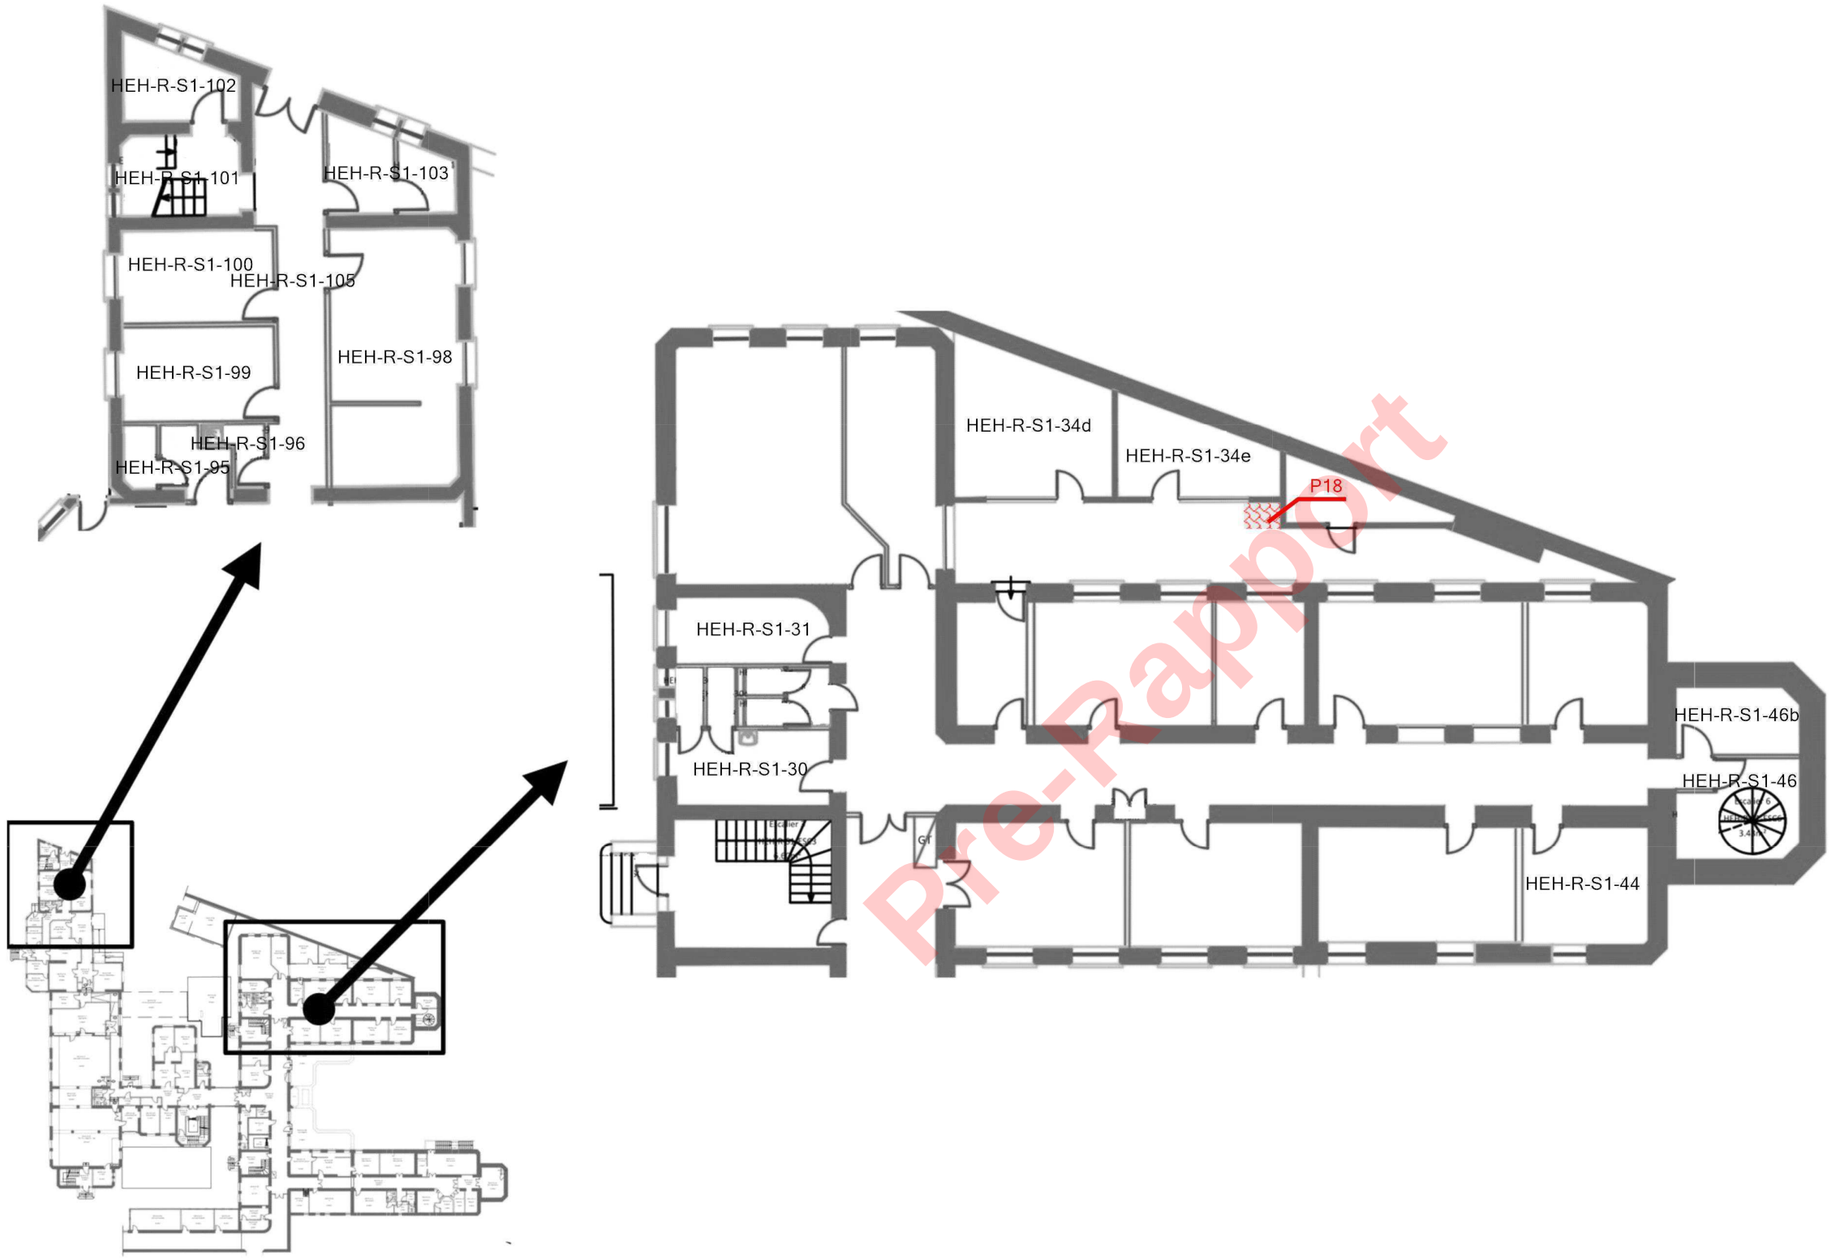
SOUS SOL 1 - MPCA TOITURE ET ÉTANCHÉITÉ

P18 : Plaques en fibres-ciment

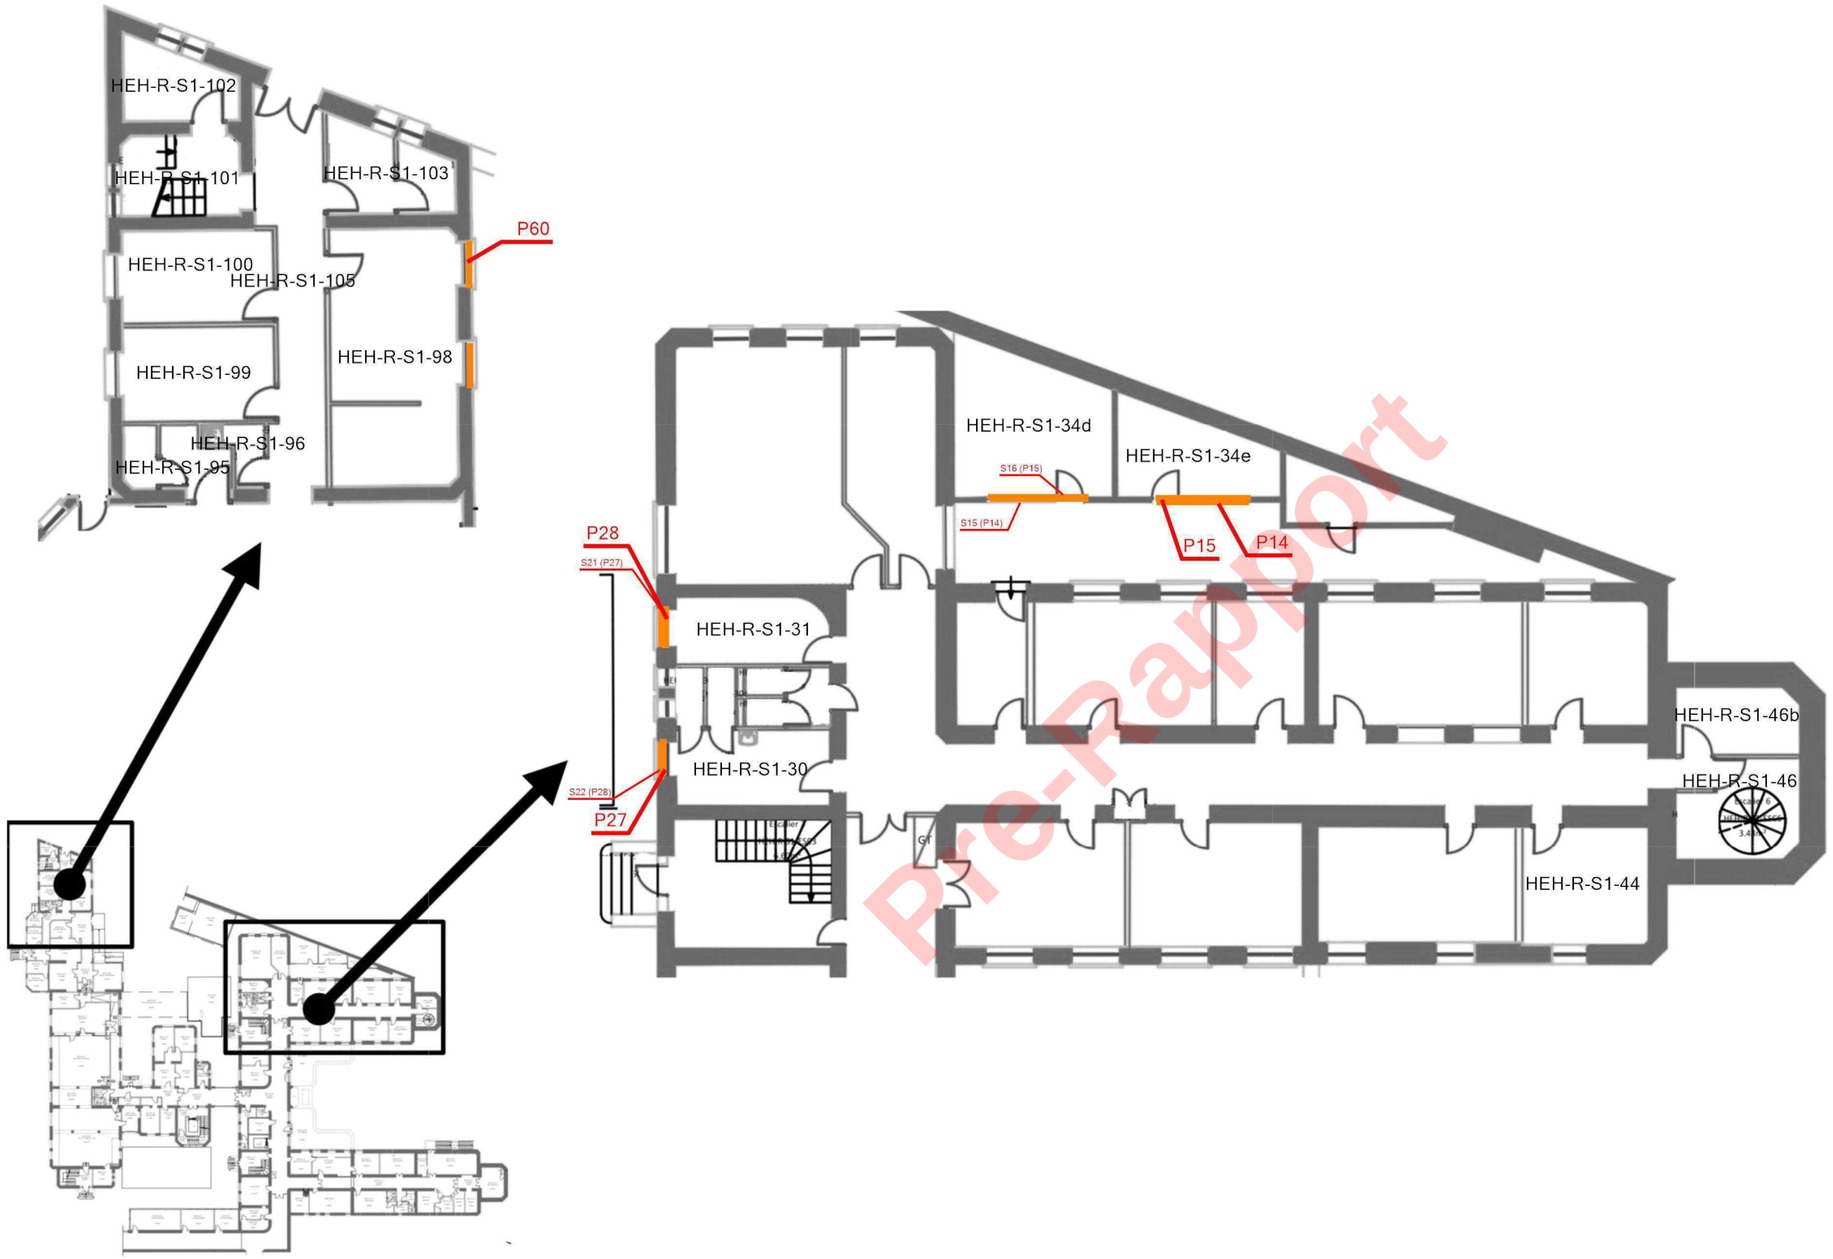
SOUS SOL 1 - MPCA FAÇADES

Localisation	Catégorie	Composant	Partie de composant	Sur avis / réf prél.
HEH-R-S1-34e	Façades	Menuiseries	Mastic vitrier	P14
HEH-R-S1-34d	Façades	Menuiseries	Mastic vitrier	P14
HEH-R-S1-34e	Façades	Menuiseries	Mastic vitrier	P15
HEH-R-S1-34d	Façades	Menuiseries	Mastic vitrier	P15
HEH-R-S1-34e	Toiture et étanchéité	Plaques ondulées	Plaques en fibres-ciment	P18
HEH-R-S1-30	Façades	Menuiseries	Mastic vitrier	P27
HEH-R-S1-31	Façades	Menuiseries	Mastic vitrier	P27
HEH-R-S1-31	Façades	Menuiseries	Mastic vitrier	P28
HEH-R-S1-30	Façades	Menuiseries	Mastic vitrier	P28
HEH-R-S2-01d	Conduits, canalisations et équipements	Conduit eau	Enveloppe de calorifuge	P37
HEH-R-S1-98	Façades	Menuiseries	Mastic vitrier	P60
HEH-R-00-100	Revêtement de sol	Revêtement de sol	Ragréage	P64
HEH-R-00-102	Revêtement de sol	Revêtement de sol	Ragréage	P64
HEH-R-00-101	Revêtement de sol	Revêtement de sol	Ragréage	P64
HEH-R-00-105	Revêtement de sol	Revêtement de sol	Ragréage	P64

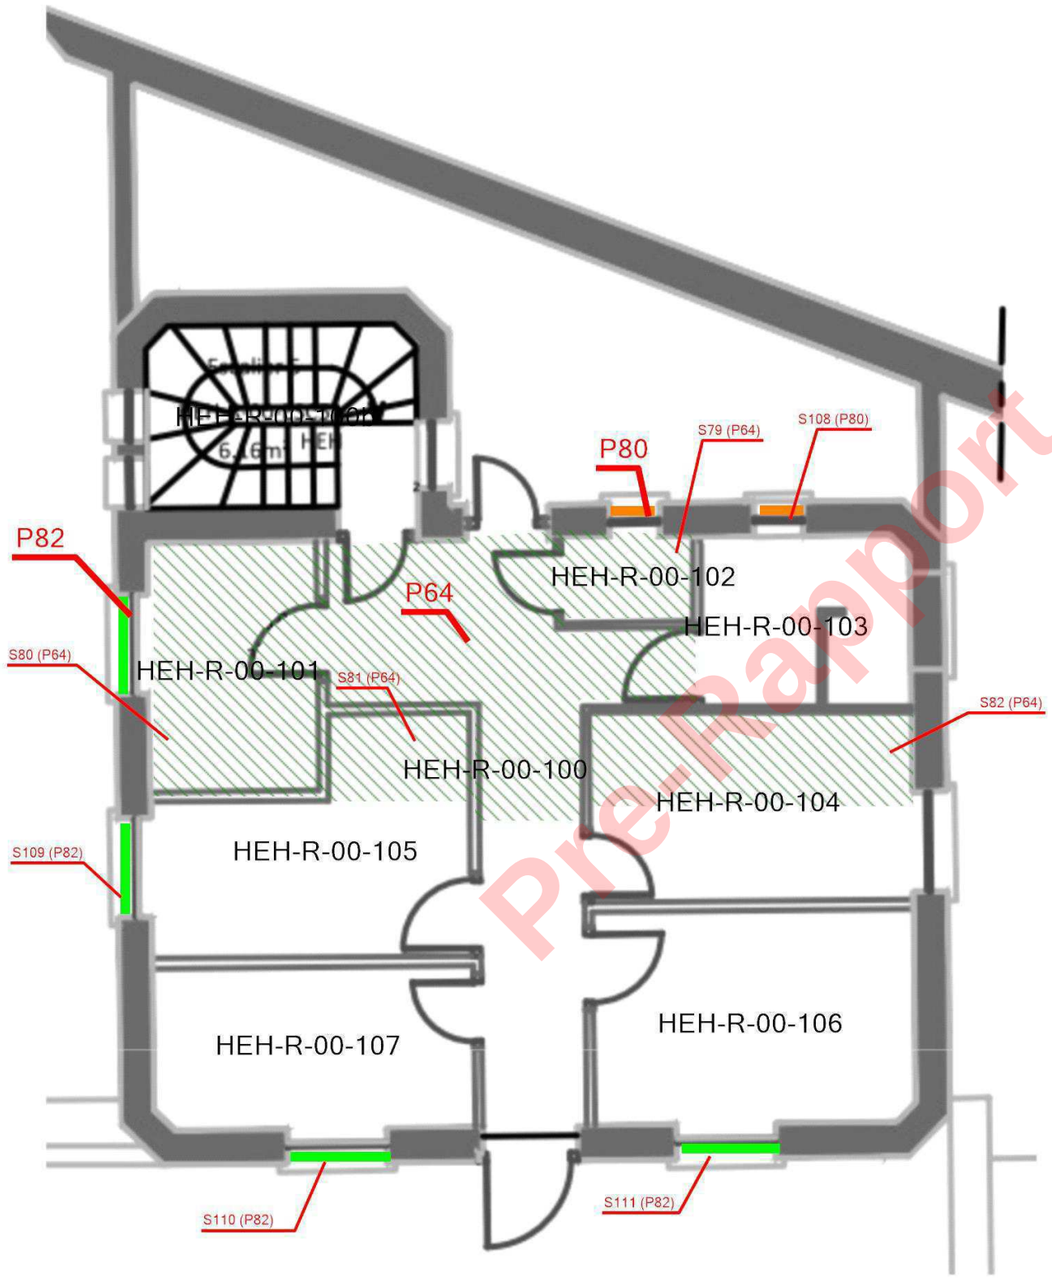
RDC - MPCA TOUTES CATÉGORIES CONFONDUES

P64 : Ragréage
	P80 : Mastic vitrier
	P82 : Mastic vitrier

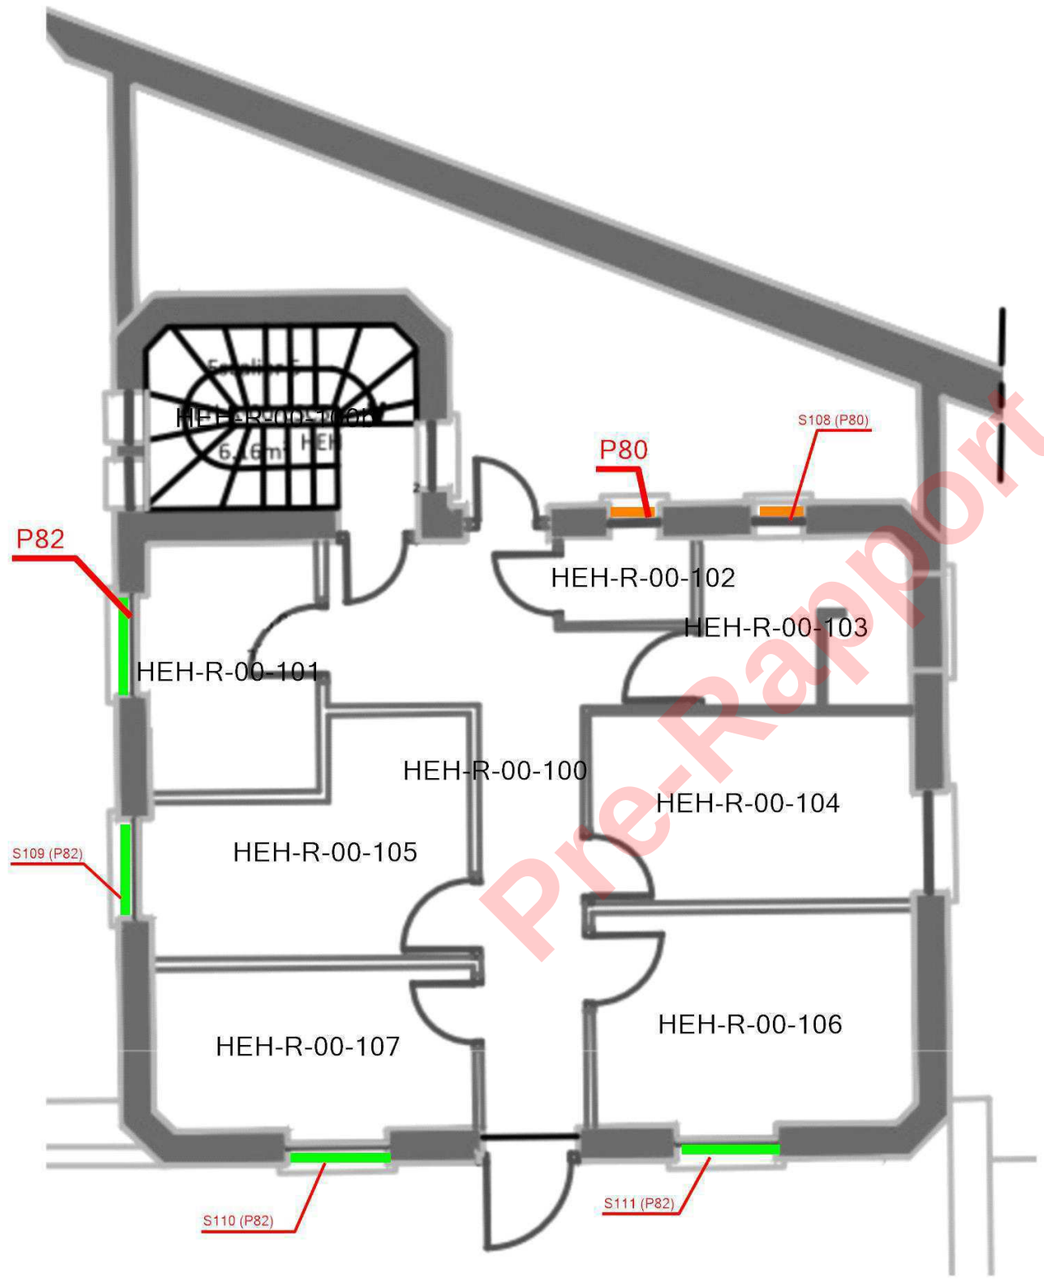
RDC - MPCA FAÇADES

HEH-R-00-104	Revêtement de sol	Revêtement de sol	Ragréage	P64
HEH-R-00-102	Façades	Menuiseries	Mastic vitrier	P80
HEH-R-00-103	Façades	Menuiseries	Mastic vitrier	P80
HEH-R-00-101	Façades	Menuiseries	Mastic vitrier	P82
HEH-R-00-105	Façades	Menuiseries	Mastic vitrier	P82
HEH-R-00-107	Façades	Menuiseries	Mastic vitrier	P82
HEH-R-00-106	Façades	Menuiseries	Mastic vitrier	P82
