Diagnostic Plomb avant Travaux

Adresse :	5 PLACE D'ARSONVAL 69003 LYON
Batiment :	NC
Etage :	NC
Références client :	HEH-PAV-R
N° de lot :	Non communiqué
Désignation :	Pavillon R
Date de construction ou permis de construire :	Avant 1997
Fonction du bâtiment :	Etablissement sanitaire (Hôpital)

Date de la mission :	21/09/2026
Date du rapport :	21/09/2026
Référence mission :	002EX530495
Circonstance du constat :	Travaux

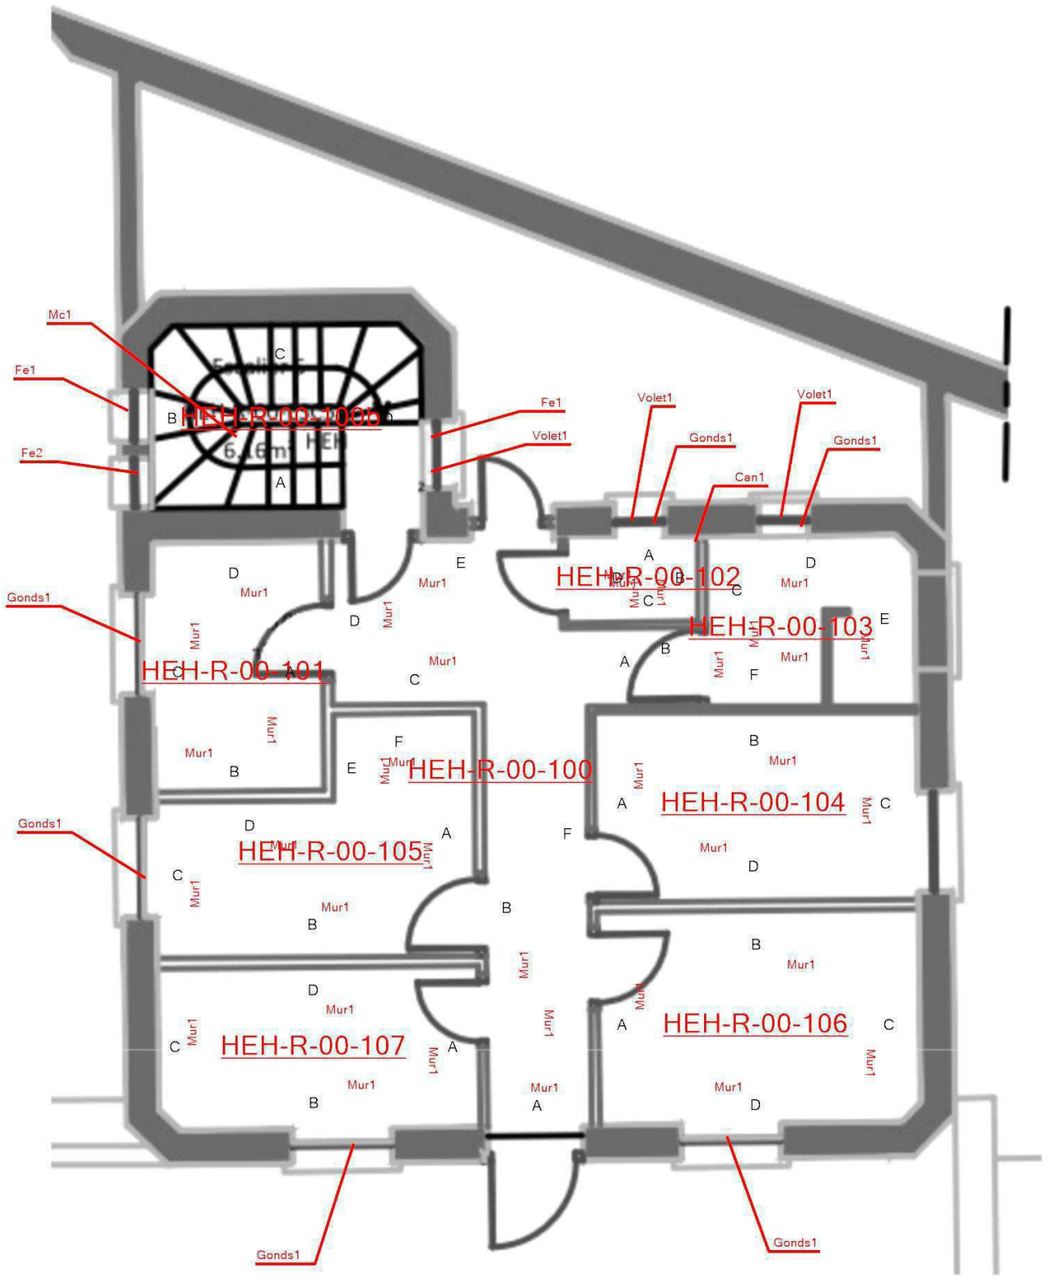
RDC - PLAN DE REPÉRAGE - VOLUMES ET ÉLÉMENTS CONTENANT DU PLOMB

901	Plancher bas	Main courante (Main courante)-Mc1	Haut Droite	Bois	Peinture	7,93 mg/cm²	Dégradé	Inconnu
