Diagnostic Plomb avant Travaux

Adresse :	5 Place d'Arsonval 69003 LYON
Batiment :	NC
Etage :	NC
Références client :	HEH-PAV-R
N° de lot :	Non communiqué
Désignation :	Pavillon R
Date de construction ou permis de construire :	Avant 1997
Fonction du bâtiment :	Etablissement sanitaire (Hôpital)

Date de la mission :	25/03/2026
Date du rapport :	25/03/2026
Référence mission :	002EW915967-1
Circonstance du constat :	Travaux

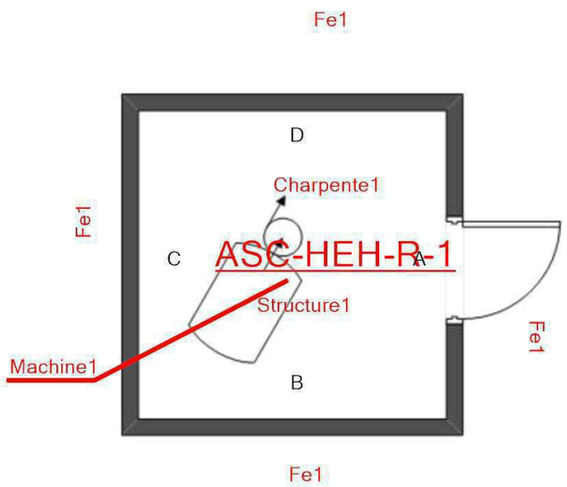
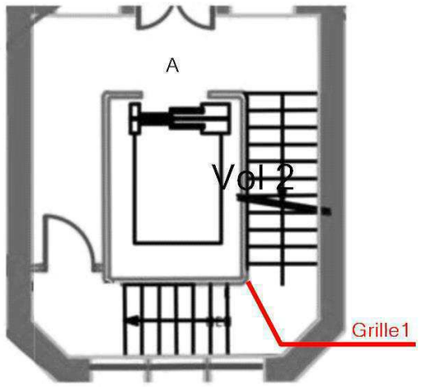
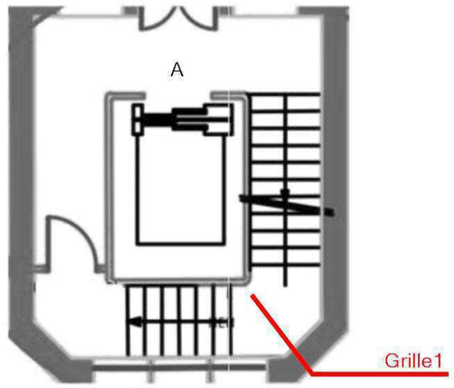
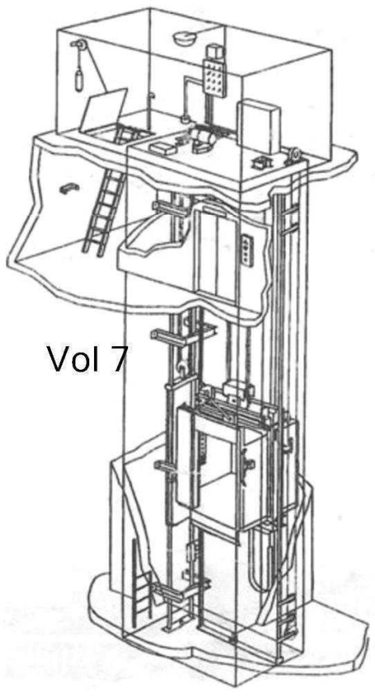
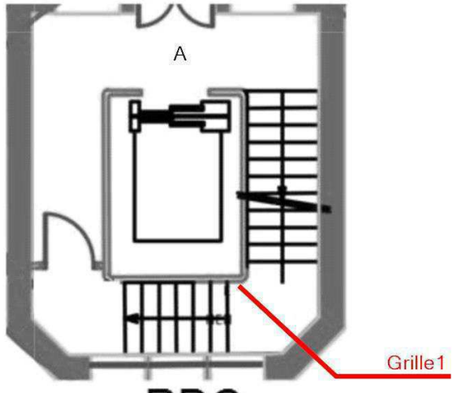
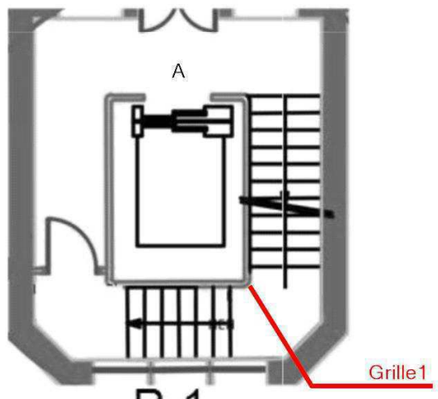
ASCENSEUR R1 - PLAN DE REPÉRAGE - VOLUMES ET ÉLÉMENTS CONTENANT DU PLOMB

N° de Mesure	Zone	Unité de diagnostic (UD)	Localisation de la mesure	Substrat	Revêtement	Valeurs ou constat visuel	Etat de conservation	Travaux envisagés
			Ascenseur R1 - ASC-HEH-R-1					
3	Plancher haut	Charpente métal peint (Charpente métal peint)-Charpente1	Bas Gauche	Métal	Peinture	18,27 mg/cm²	Dégradé	Inconnu
4	Plancher bas	Structure métal peint (Structure métal)-Structure1	Bas Droite	Métal	Peinture	2,93 mg/cm²	Dégradé	Inconnu
5	Plancher bas	Machine (Machine)-Machine1	Centre Droite	Métal	Peinture	6,35 mg/cm²	Non dégradé	Inconnu
6	A	Fenêtre métal fixe (Dormant)-Fe1	Haut Gauche	Métal	Peinture	7,27 mg/cm²	Non dégradé	Inconnu
7	A	Fenêtre métal fixe (Dormant extérieur)-Fe1	Centre Droite	Métal	Peinture	6,31 mg/cm²	Non dégradé	Inconnu
8	D	Fenêtre métal fixe (Dormant)-Fe1	Centre Centre	Métal	Peinture	8,47 mg/cm²	Non dégradé	Inconnu
9	D	Fenêtre métal fixe (Dormant extérieur)-Fe1	Haut Centre	Métal	Peinture	5,34 mg/cm²	Non dégradé	Inconnu

10	C	Fenêtre métal fixe (Dormant)-Fe1	Bas Gauche	Métal	Peinture	9,27 mg/cm²	Non dégradé	Inconnu
11	C	Fenêtre métal fixe (Dormant extérieur)-Fe1	Haut Centre	Métal	Peinture	5,36 mg/cm²	Non dégradé	Inconnu
12	B	Fenêtre métal fixe (Dormant)-Fe1	Bas Centre	Métal	Peinture	9,44 mg/cm²	Non dégradé	Inconnu
13	B	Fenêtre métal fixe (Dormant extérieur)-Fe1	Bas Centre	Métal	Peinture	6,77 mg/cm²	Non dégradé	Inconnu
Nombre total d'unités de Diagnostic :	7
