Rapport de mission de repérage des matériaux et produits contenant de l'amiante avant réalisation de travaux dans un immeuble bâti

Numéro d'offre **: 3171500**
Numéro de contrat : **C26053990**
Numéro de rapport (n° de tâche) : **T260065083**
Date : **06/02/2026**

Lieu d'intervention :
Bâtiment IRM
CENTRE HOSPITALIER DE DENAIN
25 bis avenue Jean Jaurès
59220 DENAIN

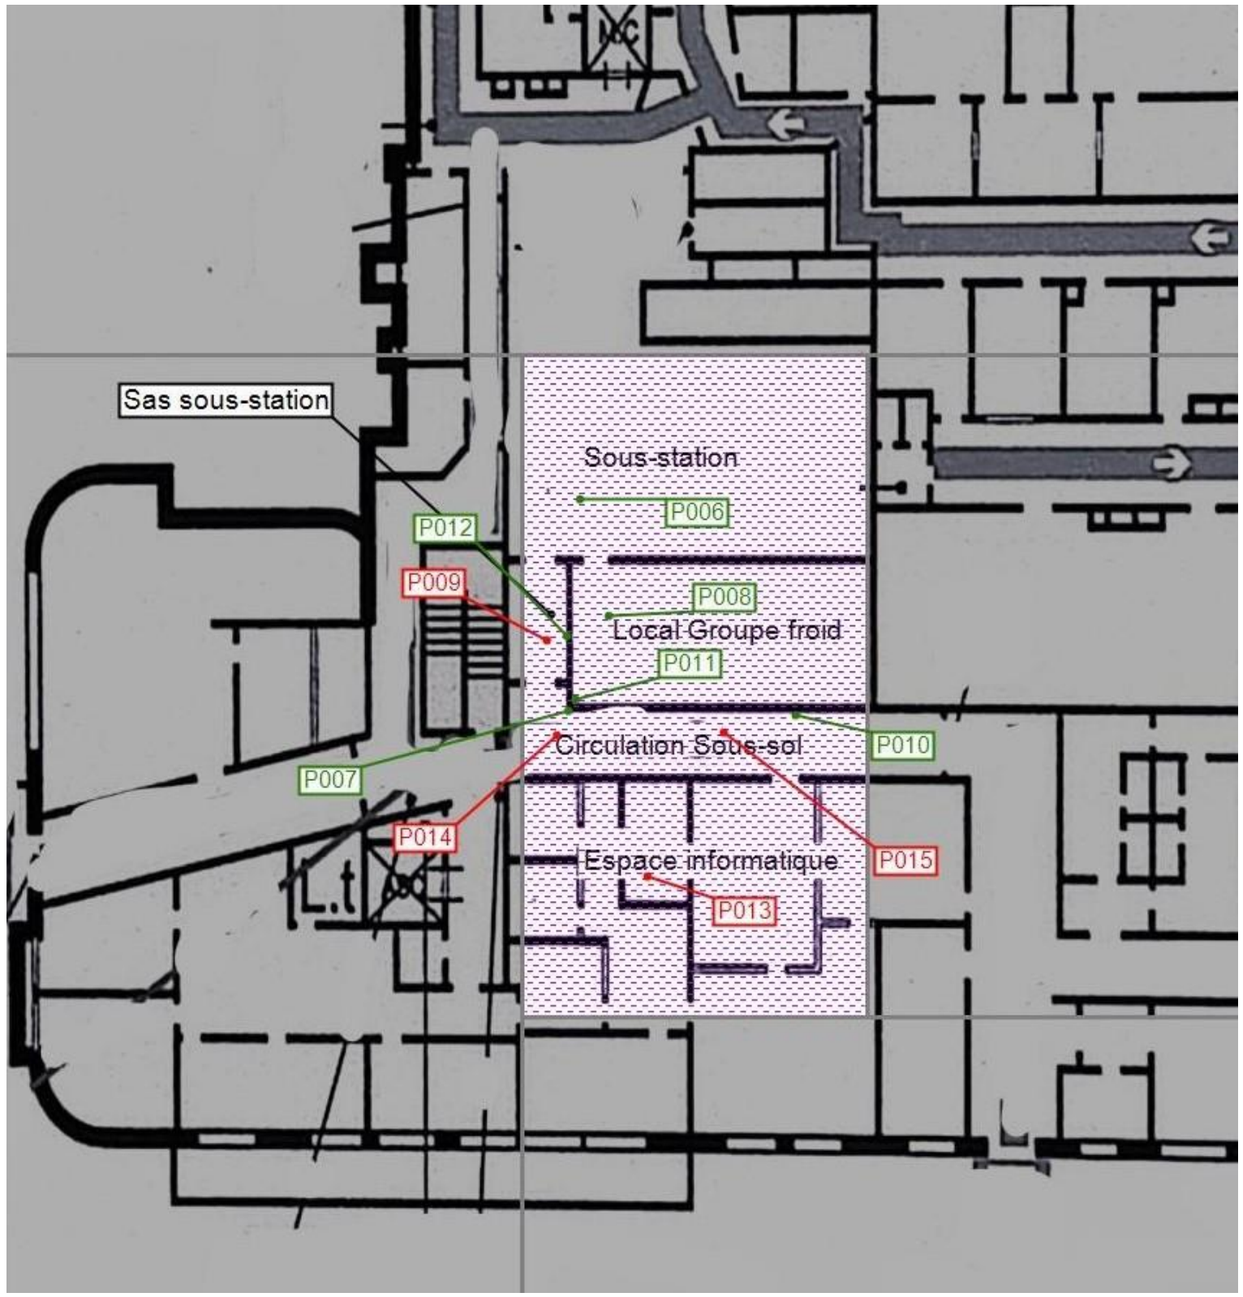
- Zone non concernée
- Prélèvement négatif
- Prélèvement positif
- Enduit plafond/poutre contenant de l'amiante

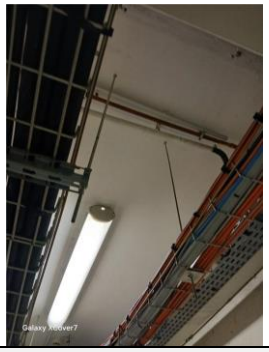
PRELEVEMENT : P009

Nom du client	Numéro de dossier	Partie d'ouvrage
CENTRE HOSPITALIER DENAIN	T260065083	1er SS - Sas sous-station
Matériau	**Date de prélèvement**	**Nom de l'opérateur**
Enduits à base de plâtre ou ciment projetés, lissés ou talochés	23/01/2026	ROGEAUX Xavier

Référence Couche	PV analyse Amiante	Conclusion amiante
J01-COUCHE	AR-26-HB-008473-01	Fibres d'amiante de type chrysotile

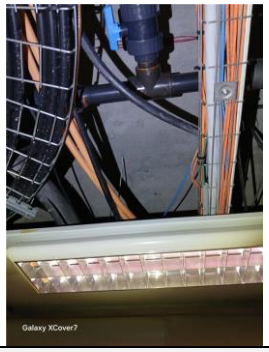
PRELEVEMENT : P014

Nom du client	Numéro de dossier	Partie d'ouvrage
CENTRE HOSPITALIER DENAIN	T260065083	1er SS - Circulation Sous-sol
Matériau	**Date de prélèvement**	**Nom de l'opérateur**
Enduits à base de plâtre ou ciment projetés, lissés ou talochés	23/01/2026	ROGEAUX Xavier

Référence Couche	PV analyse Amiante	Conclusion amiante
J01-COUCHE	AR-26-HB-008473-01	Fibres d'amiante de type chrysotile

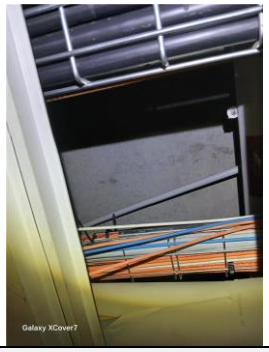
PRELEVEMENT : P015

Nom du client	Numéro de dossier	Partie d'ouvrage
CENTRE HOSPITALIER DENAIN	T260065083	1er SS - Circulation Sous-sol
Matériau	**Date de prélèvement**	**Nom de l'opérateur**
Enduits à base de plâtre ou ciment projetés, lissés ou talochés	23/01/2026	ROGEAUX Xavier

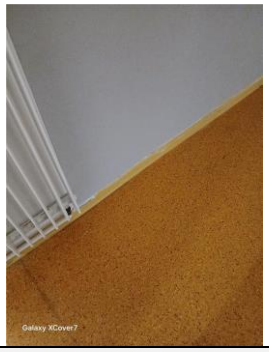
PRELEVEMENT : P021

Nom du client	Numéro de dossier	Partie d'ouvrage
CENTRE HOSPITALIER DENAIN	T260065083	RDC - Circulation scanner
Matériau	**Date de prélèvement**	**Nom de l'opérateur**
Ragréage	23/01/2026	ROGEAUX Xavier

Référence Couche	PV analyse Amiante	Conclusion amiante
J01-COUCHE	AR-26-HB-008473-01	Fibres d'amiante non détectées

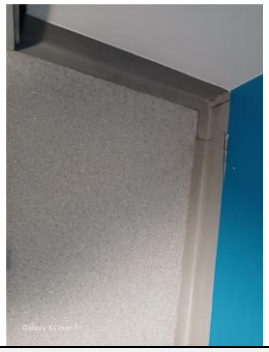
PRELEVEMENT : P022

Nom du client	Numéro de dossier	Partie d'ouvrage
CENTRE HOSPITALIER DENAIN	T260065083	RDC - Salle prépa 3
Matériau	**Date de prélèvement**	**Nom de l'opérateur**
Ragréage	23/01/2026	ROGEAUX Xavier

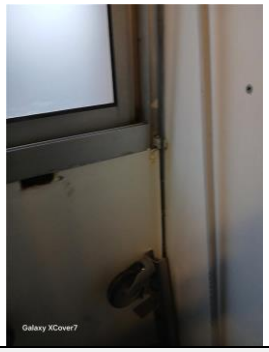
PRELEVEMENT : P026

Nom du client	Numéro de dossier	Partie d'ouvrage
CENTRE HOSPITALIER DENAIN	T260065083	RDC - Local technique
Matériau	**Date de prélèvement**	**Nom de l'opérateur**
calicots enduit	23/01/2026	ROGEAUX Xavier

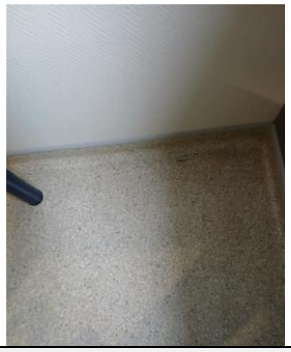
PRELEVEMENT : P028

Nom du client	Numéro de dossier	Partie d'ouvrage
CENTRE HOSPITALIER DENAIN	T260065083	RDC - Office
Matériau	**Date de prélèvement**	**Nom de l'opérateur**
Ragréage	23/01/2026	ROGEAUX Xavier

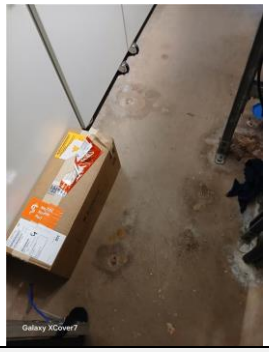
PRELEVEMENT : P032

Nom du client	Numéro de dossier	Partie d'ouvrage
CENTRE HOSPITALIER DENAIN	T260065083	RDC - Local technique
Matériau	**Date de prélèvement**	**Nom de l'opérateur**
Ragréage	23/01/2026	ROGEAUX Xavier

Référence Couche	PV analyse Amiante	Conclusion amiante
J01-COUCHE	AR-26-HB-008473-01	Fibres d'amiante non détectées

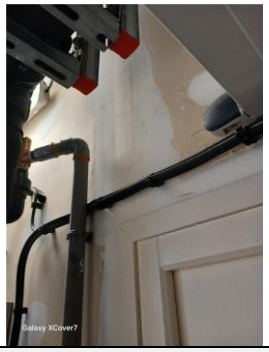
PRELEVEMENT : P033

Nom du client	Numéro de dossier	Partie d'ouvrage
CENTRE HOSPITALIER DENAIN	T260065083	RDC - Local technique
Matériau	**Date de prélèvement**	**Nom de l'opérateur**
calicots enduit	23/01/2026	ROGEAUX Xavier

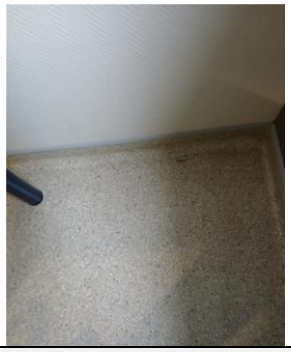
PRELEVEMENT : P036

Nom du client	Numéro de dossier	Partie d'ouvrage
CENTRE HOSPITALIER DENAIN	T260065083	RDC - Office
Matériau	**Date de prélèvement**	**Nom de l'opérateur**
Colle	23/01/2026	ROGEAUX Xavier

Référence Couche	PV analyse Amiante	Conclusion amiante
J01-COUCHE	AR-26-HB-008473-01	Fibres d'amiante non détectées

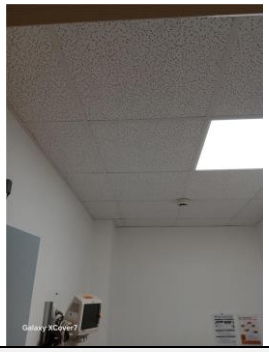
PRELEVEMENT : P037

Nom du client	Numéro de dossier	Partie d'ouvrage
CENTRE HOSPITALIER DENAIN	T260065083	RDC - Salle prélèvement
Matériau	**Date de prélèvement**	**Nom de l'opérateur**
Panneaux de faux-plafond	23/01/2026	ROGEAUX Xavier

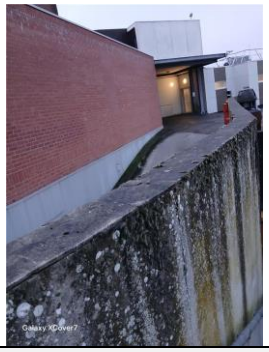
PRELEVEMENT : P043

Nom du client	Numéro de dossier	Partie d'ouvrage
CENTRE HOSPITALIER DENAIN	T260065083	Extérieur - Rampe d'accès garage
Matériau	**Date de prélèvement**	**Nom de l'opérateur**
Enduits extérieurs (projetés, lissés ou talochés), crépis extérieurs	23/01/2026	ROGEAUX Xavier

Référence Couche	PV analyse Amiante	Conclusion amiante
J01-COUCHE	AR-26-HB-008473-01	Fibres d'amiante non détectées

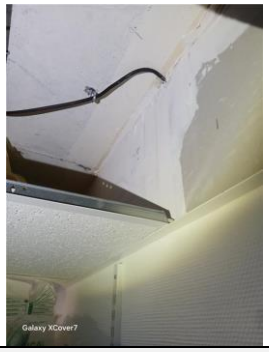
PRELEVEMENT : P044

Nom du client	Numéro de dossier	Partie d'ouvrage
CENTRE HOSPITALIER DENAIN	T260065083	RDC - Réserve
Matériau	**Date de prélèvement**	**Nom de l'opérateur**
Calicots enduits	23/01/2026	ROGEAUX Xavier
