Rapport de repérage des matériaux et produits contenant de l'amiante avant réalisation de travaux dans un immeuble bâti

Nom du site : LA P'TITE FAC
Latitude : 5.068965
Longitude : 47.315144

Immeuble bâti objet du repérage :
PTITE FAC
RUE CLAUDE LADREY
21000 DIJON

Numéro d'affaire : 22959363
Référence du rapport : 22959363/S1.1.4.rev1.R
Rédigé le : 08/08/2024
Par l'opérateur de repérage : Olivier GUINOT
Date de la commande : 10/07/2024

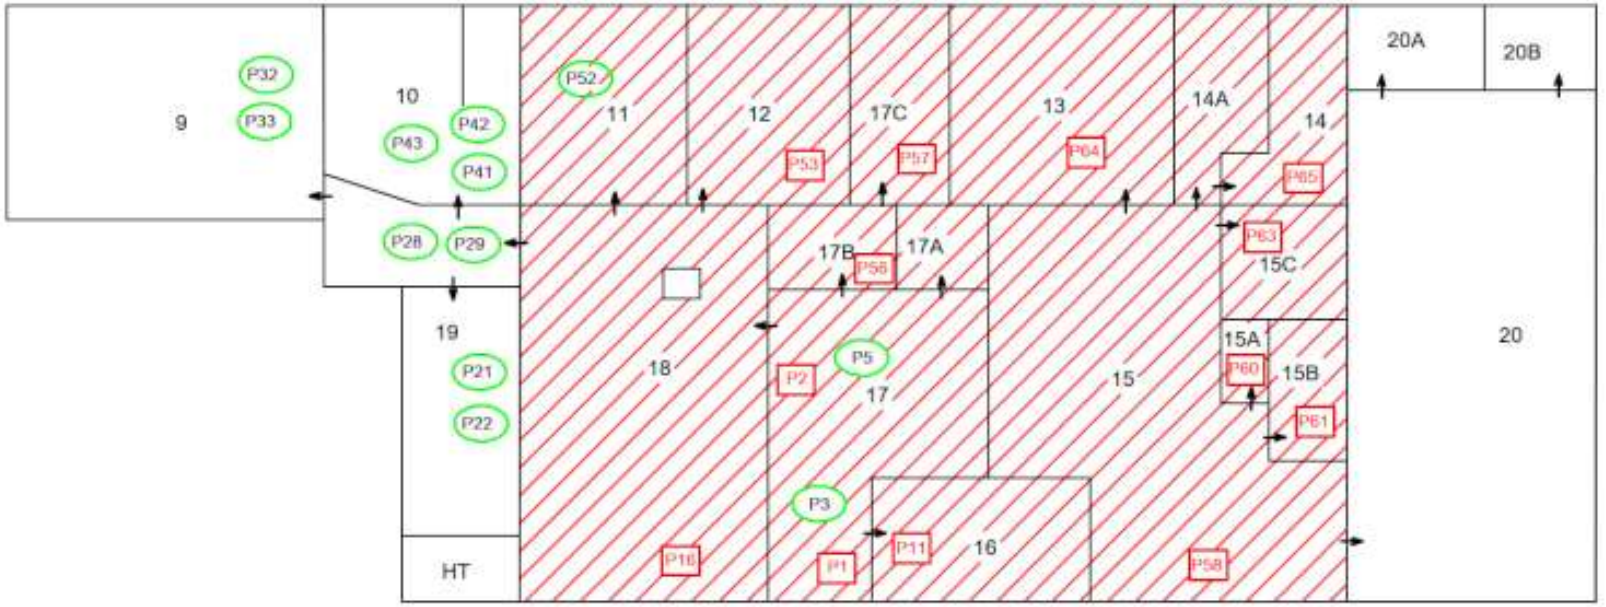
Nota: les locaux 20/20A/20B
ont été créés en 2022
dans le volume de l'ancienne chaufferie
(sol, mur, plafond composés de béton brut à l'origine)

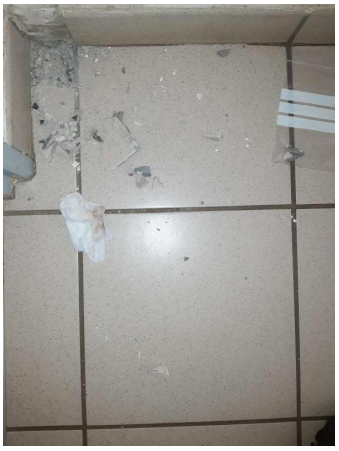
Prélèvement - P1 : RDJ / 17 - Colle de carrelage- (Présence d'amiante)

Prélèvement - P2 : RDJ / 17 - Colle de carrelage- (Présence d'amiante)

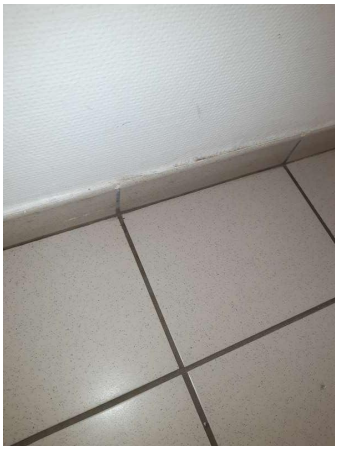
Prélèvement - P3 : RDJ / 17 - Joint de carrelage- (Absence d'amiante)

Prélèvement - P4 : RDJ / 17 - Colle de plinthe- (Absence d'amiante)

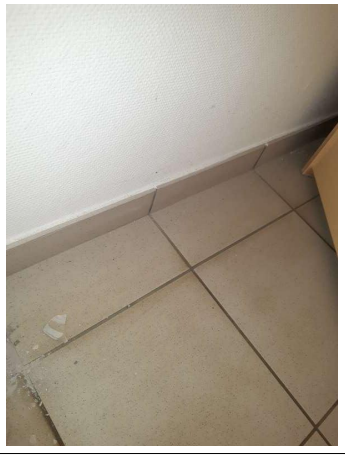
Prélèvement - P5 : RDJ / 17 - Joint de carrelage- (Absence d'amiante)

Prélèvement - P6 : RDJ / 17 - Colle de plinthe- (Absence d'amiante)

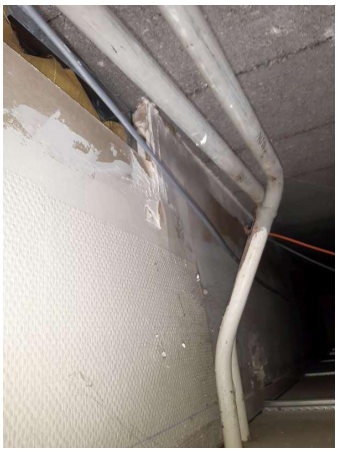
Prélèvement - P7 : RDJ / 17 - Enduit de jointoiement de plaques de plâtre- (Absence d'amiante)

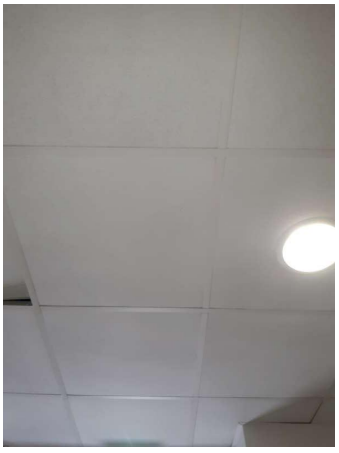
Prélèvement - P8 : RDJ / 17 - Enduit- (Absence d'amiante)

Prélèvement - P9 : RDJ / 17 - Faux plafond- (Absence d'amiante)

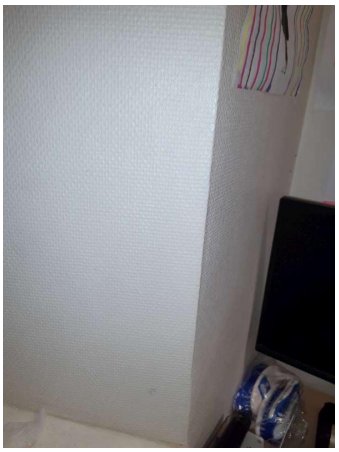
Prélèvement - P12 : RDJ / 16 - Enduit- (Absence d'amiante)

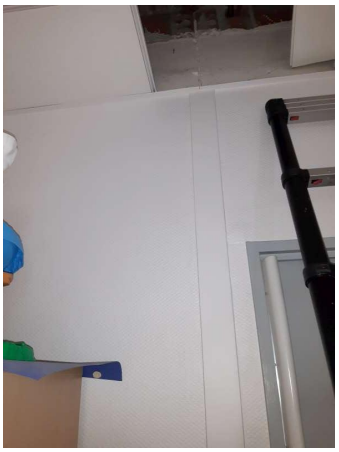
Prélèvement - P19 : RDJ / 18 - Faux plafond- (Absence d'amiante)

Prélèvement - P20 : RDJ / 18 - Enduit- (Absence d'amiante)

Prélèvement - P21 : RDJ / 19 - Colle de carrelage- (Absence d'amiante)

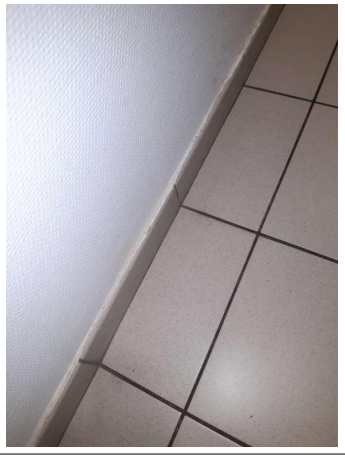
Prélèvement - P22 : RDJ / 19 - Joint de carrelage- (Absence d'amiante)

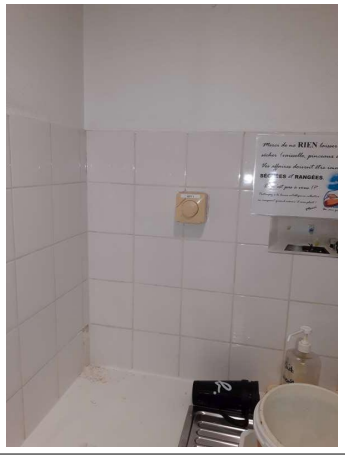
Prélèvement - P23 : RDJ / 19 - Colle de plinthe- (Absence d'amiante)

Prélèvement - P24 : RDJ / 19 - Colle de faïence- (Absence d'amiante)

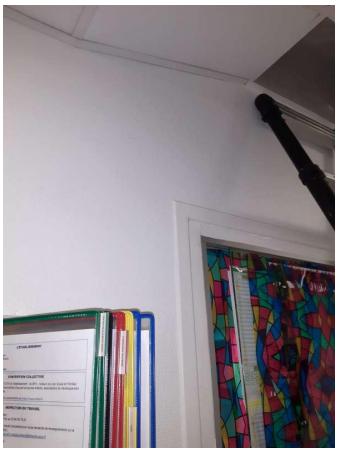
Prélèvement - P25 : RDJ / 19 - Enduit- (Absence d'amiante)

Prélèvement - P26 : RDJ / 19 - Faux plafond- (Absence d'amiante)

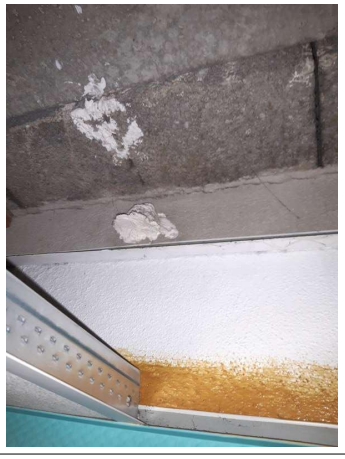
Prélèvement - P33 : RDJ / 9 - Colle de carrelage- (Absence d'amiante)

Prélèvement - P34 : RDJ / 9 - Enduit- (Absence d'amiante)

Prélèvement - P35 : RDJ / 9 - Enduit- (Absence d'amiante)

Prélèvement - P36 : RDJ / 9 - Plot de colle- (Absence d'amiante)

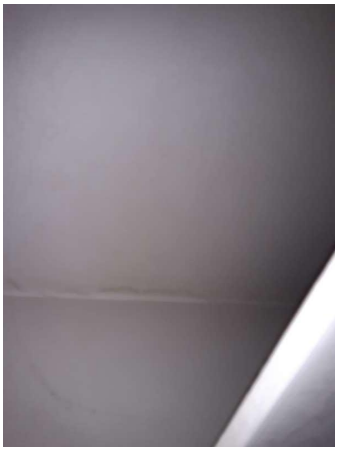
Prélèvement - P47 : RDJ / 10 - Faux plafond- (Absence d'amiante)

Prélèvement - P48 : RDJ / 10 - Enduit- (Absence d'amiante)

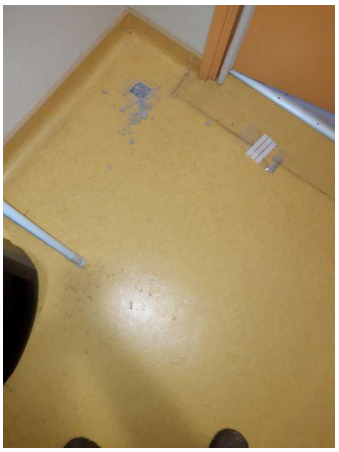
Prélèvement - P54 : RDJ / 17A - Lé plastique avec sous-couche - (Présence d'amiante)

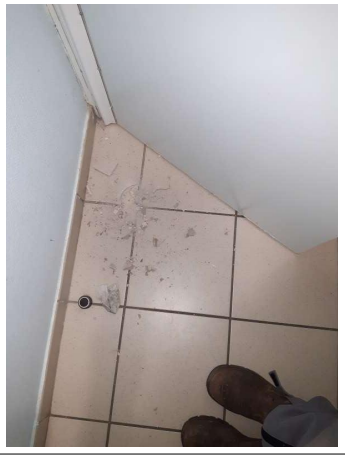
Prélèvement - P59 : RDJ / 15 - Faux plafond- (Absence d'amiante)

Prélèvement - P60 : RDJ / 15A - Colle de carrelage- (Présence d'amiante)

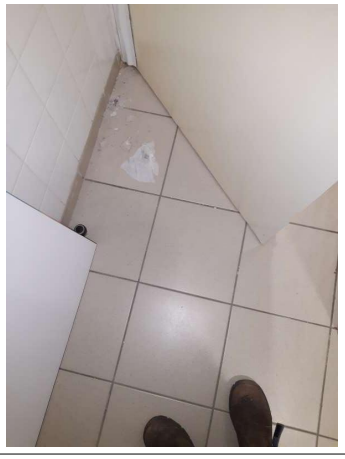
Prélèvement - P62 : RDJ / 15B - Enduit de jointoiement de plaques de plâtre- (Absence d'amiante)

Prélèvement - P63 : RDJ / 15C - Colle de carrelage- (Présence d'amiante)

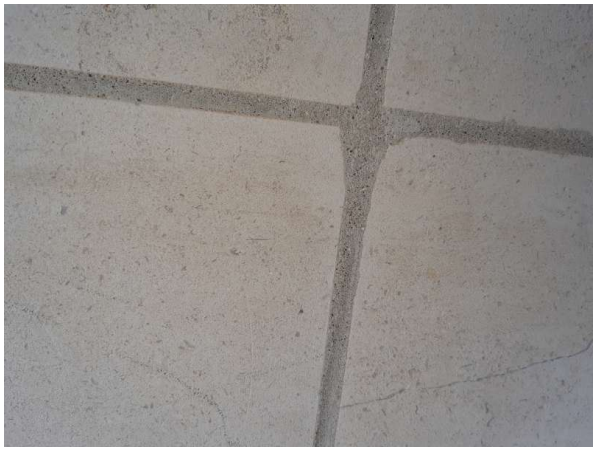
Prélèvement - P69 : EXTERIEURS / PIGNON - Joint- (Absence d'amiante)

Prélèvement - P70 : EXTERIEURS / PIGNON - Joint- (Absence d'amiante)

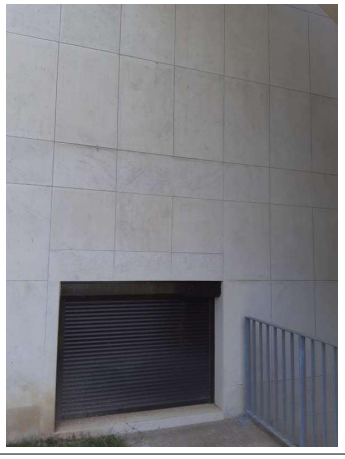
Prélèvement - P71 : EXTERIEURS / PIGNON - Colle de carrelage- (Absence d'amiante)

Prélèvement - P72 : EXTERIEURS / PIGNON - Colle de carrelage- (Absence d'amiante)
