Dossier N° 2024-06-27117 rév 2
#A1

Pré-Rapport de repérage des matériaux et produits contenant de l'amiante avant réalisation de travaux dans un immeuble bâti

Adresse de l'immeuble :
Place du Palais
Palais de Justice
31800 ST GAUDENS

Date d'édition du rapport : **16/07/2024**

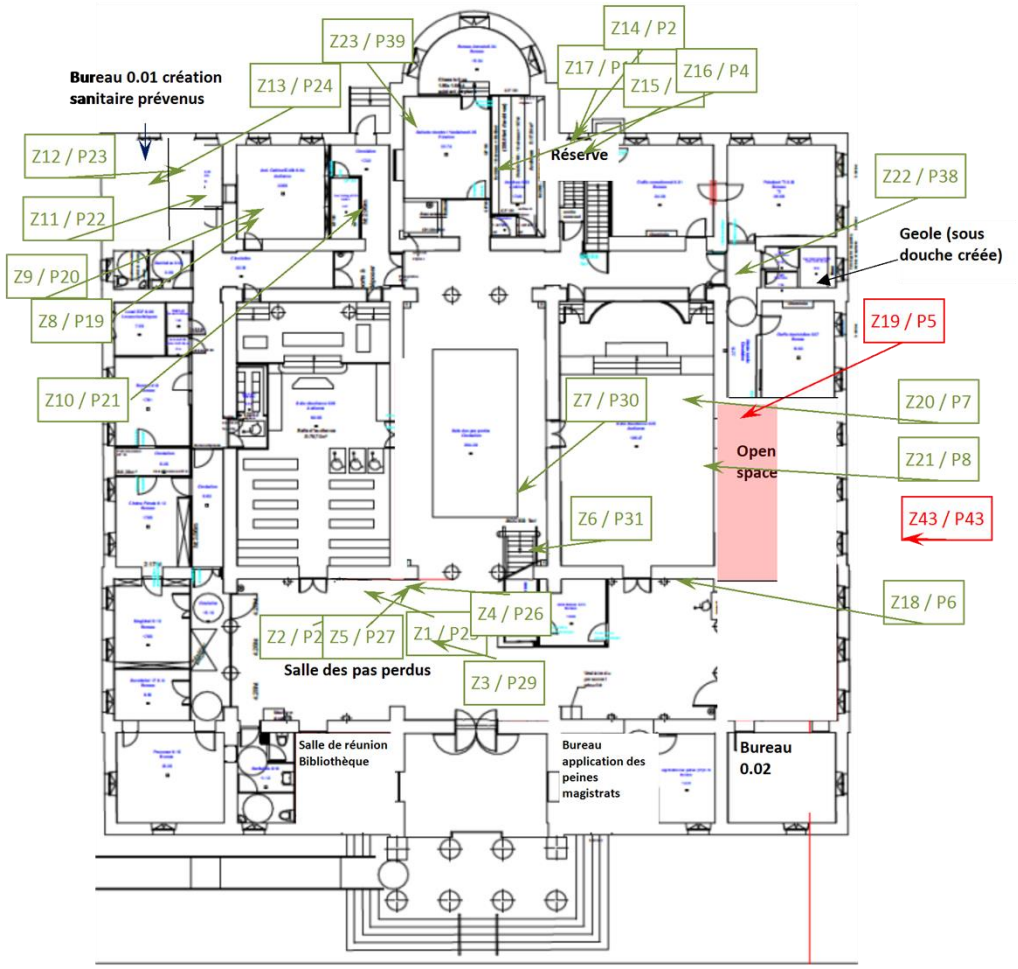
PLANCHE DE REPERAGE USUEL		
N° dossier : 2024-06-27117 rév 2 #A1		*N° planche :* 1/3
Type : Croquis		*Version :* 1
Origine du plan :	Cabinet de diagnostic	
Adresse immeuble :	Place du Palais Palais de Justice 31800 ST GAUDENS	
Bâtiment – Niveau :	Rez de chaussée

Z17 / P1	Plancher Revêtement plastique + colle + ragréage	Réserve
Z18 / P6	Plancher Revêtement plastique + colle + ragréage	Open space
Z20 / P7	Mur Plâtre Peinture	Open space
Z21 / P8	Mur Plâtre Peinture	Open space
Z22 / P38	Plafond Placoplâtre Peinture	Geole (sous douche créée)
Z23 / P39	Mur Crépi Peinture	Extérieur

Local non visité	Investigation approfondie à réaliser

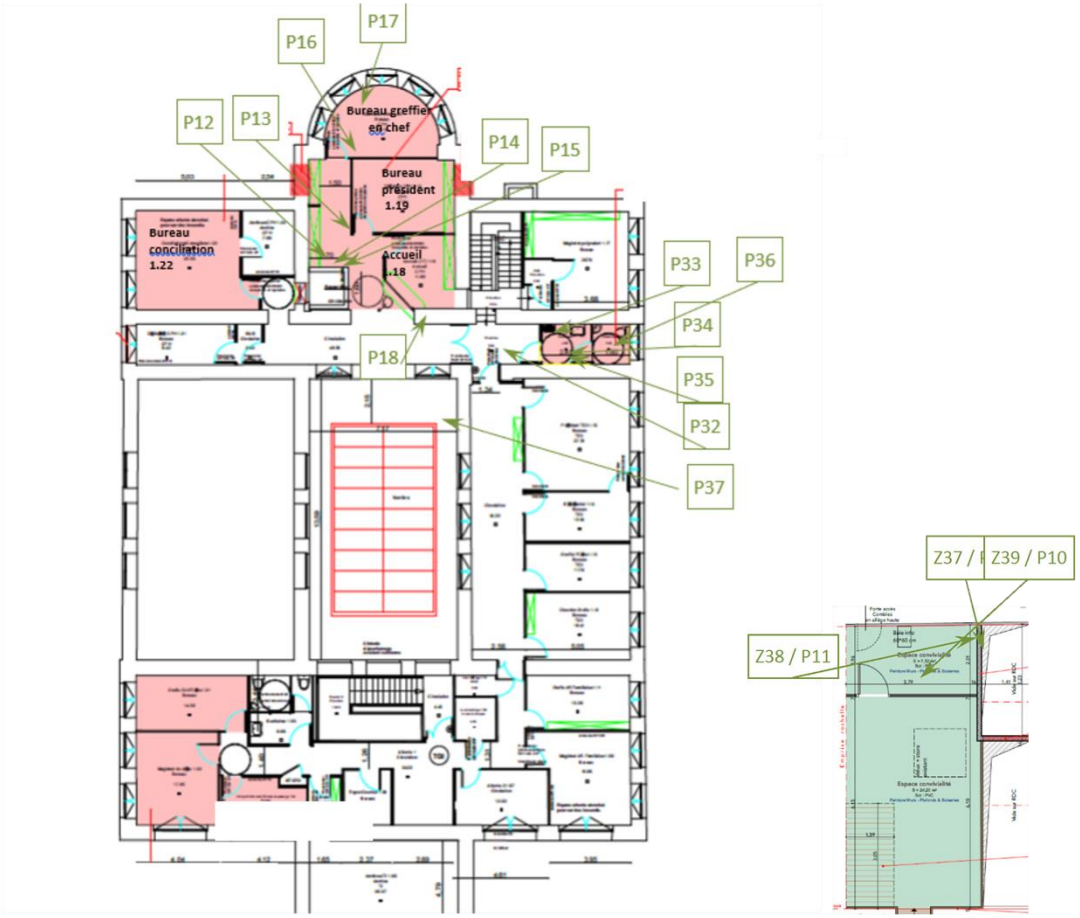
PLANCHE DE REPERAGE USUEL			
N° dossier :	2024-06-27117 rév 2 #A1	*N° planche :*	2/3
Type :	Croquis	*Version :*	1
Origine du plan :	Cabinet de diagnostic		
Adresse immeuble :	Place du Palais Palais de Justice 31800 ST GAUDENS		
Bâtiment – Niveau :	1er étage

MATERIAUX ET PRODUITS NE CONTENANT PAS D'AMIANTE		
Réf.	*Désignation*	*Localisation*
Z37 / P9	Plancher Dalles de moquette fixées	Rochelle
Z38 / P11	Mur Placoplâtre Peinture	Rochelle
Z39 / P10	Plafond Placoplâtre	Rochelle

⚠	Local non visité	!	Investigation approfondie à réaliser
