PALAIS DE JUSTICE
COUR D'APPEL

RESTAURATION DE LA GRAND'CHAMBRE

RAPPORT PHOTOGRAPHIQUE

Octobre 2026

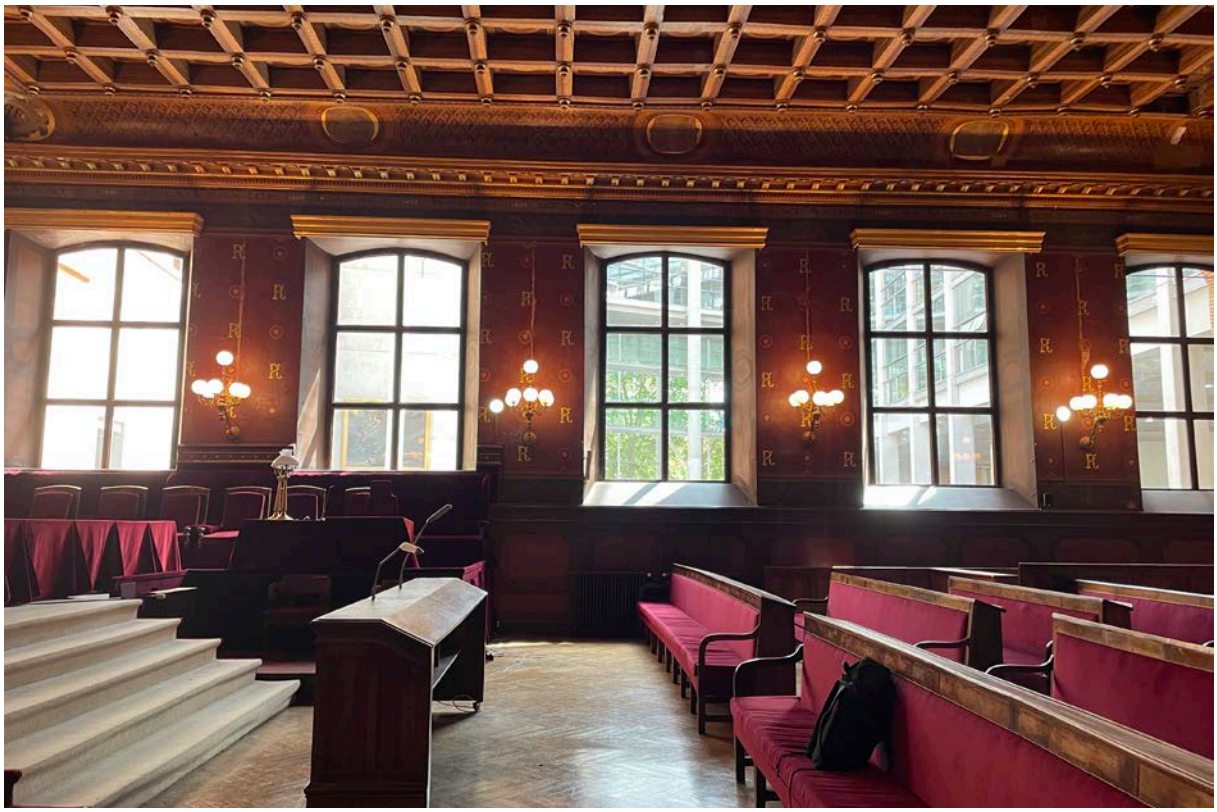
Fig. 4 : Vue de la partie Nord de la Grand'Chambre, entrées du principales.

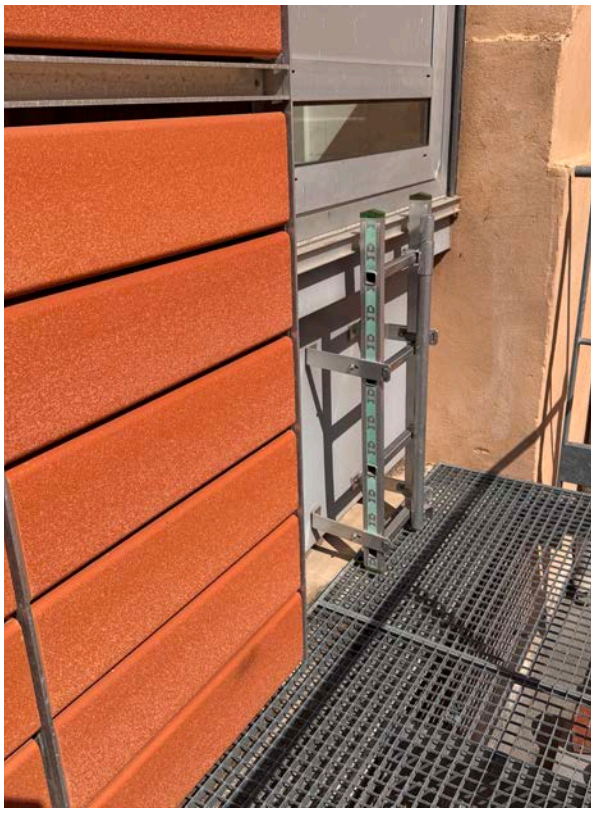
Fig. 10 : Vue de la porte d'accès à la couverture.

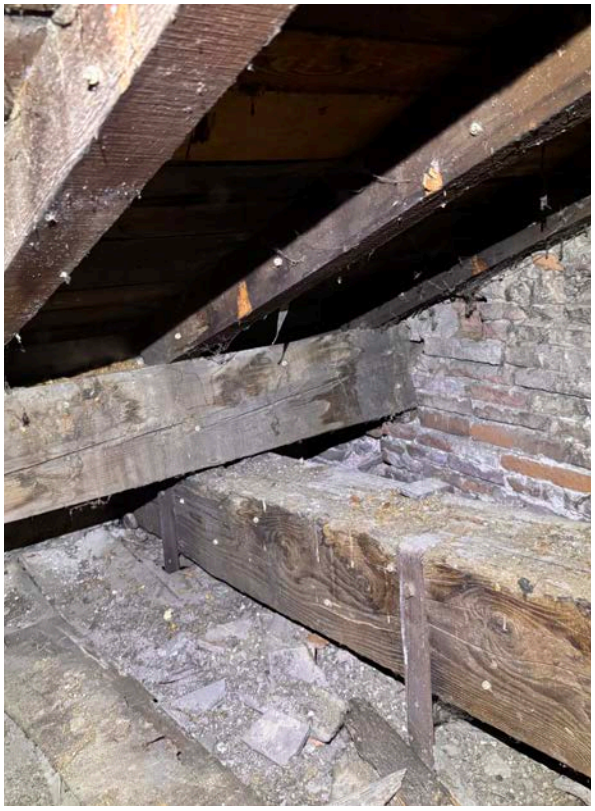
Fig. 28 : Vue de l'arêtier sud-est. La partie inférieure a été remplacée par une greffe, tandis que la partie supérieure présente des altérations dues à des larves xylophages.

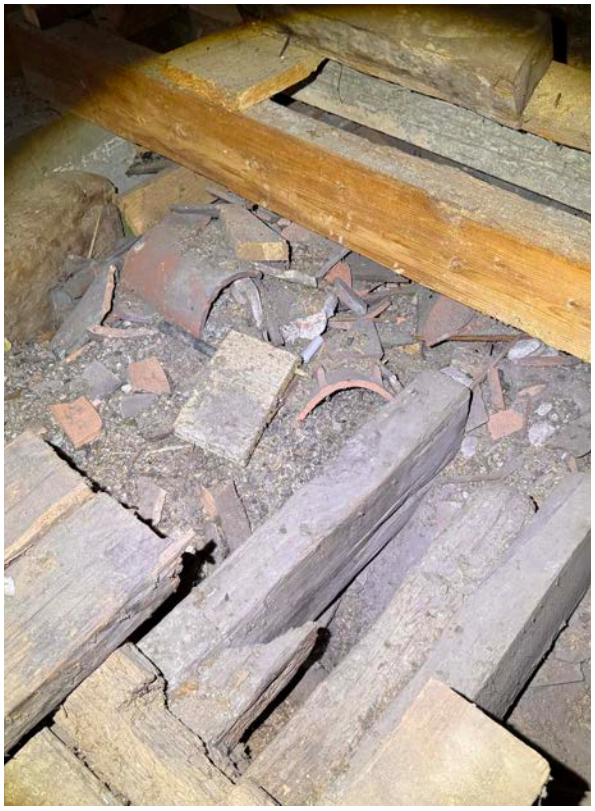
Fig. 37 : Présence de gravats et d'éléments de bois inutilisés.

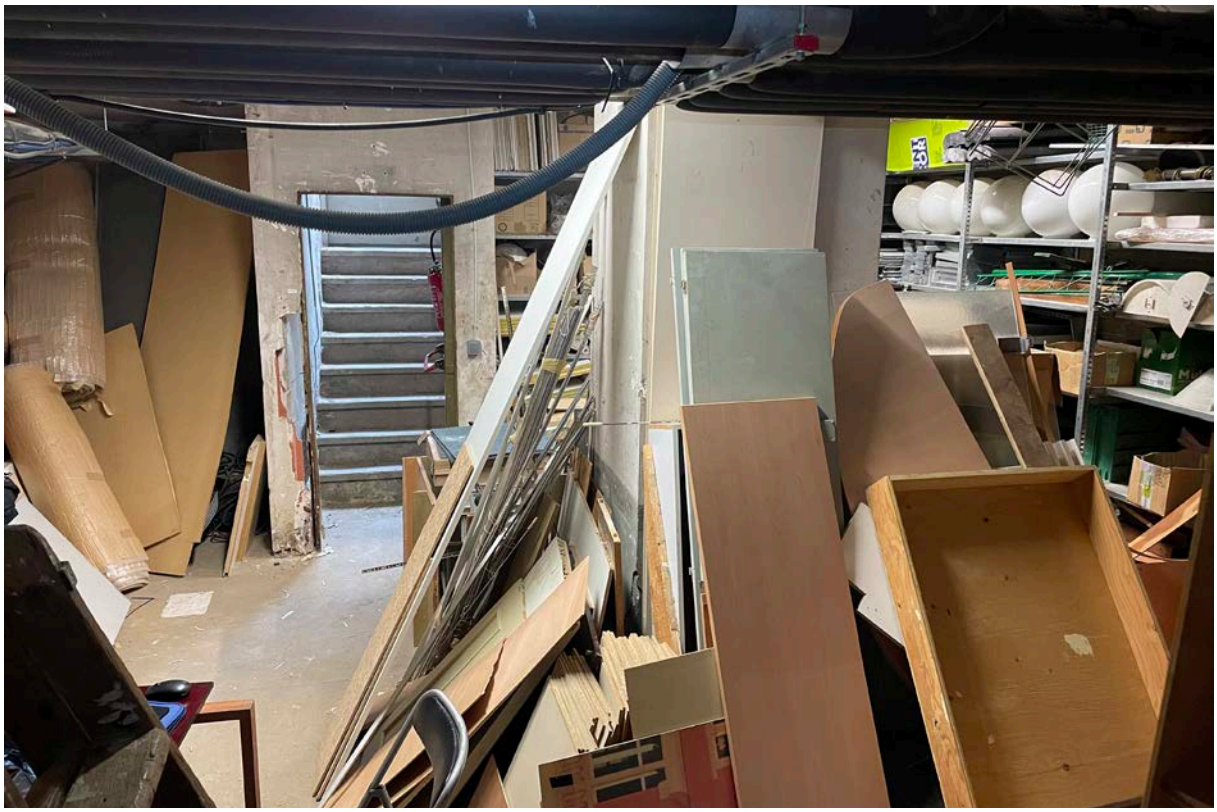
Fig. 41 : Vue de l'entrée du sous-sol et de l'accès à l'ancienne chaufferie. Enduit pulvérulent.

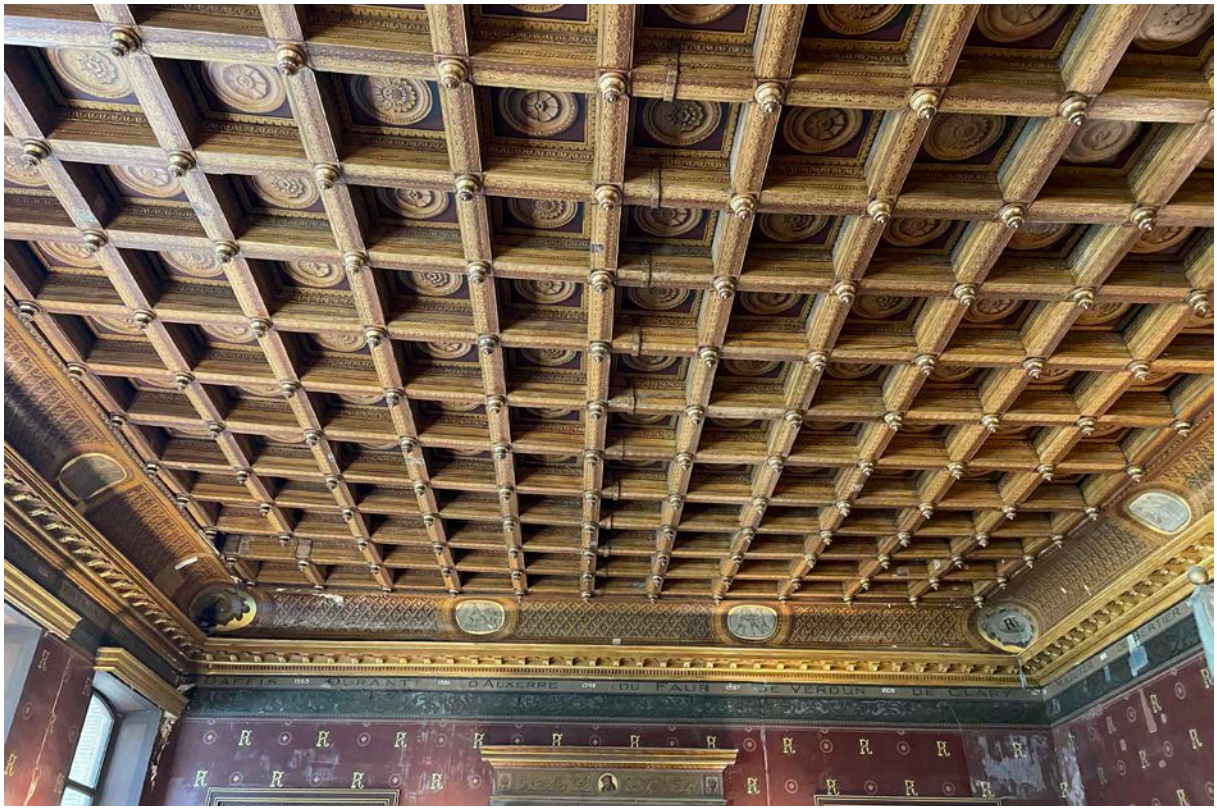
Fig. 76 : Vue du plafond à caissons. Déformation visible avec un affaissement en partie centrale.

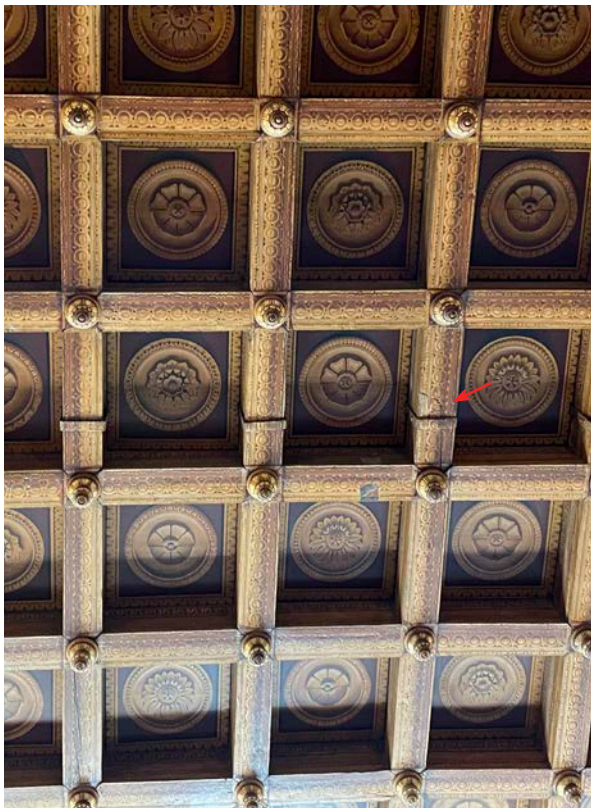
Fig. 77 : Vue en partie centrale les étriers métallique de support des solives. Solive cassée.

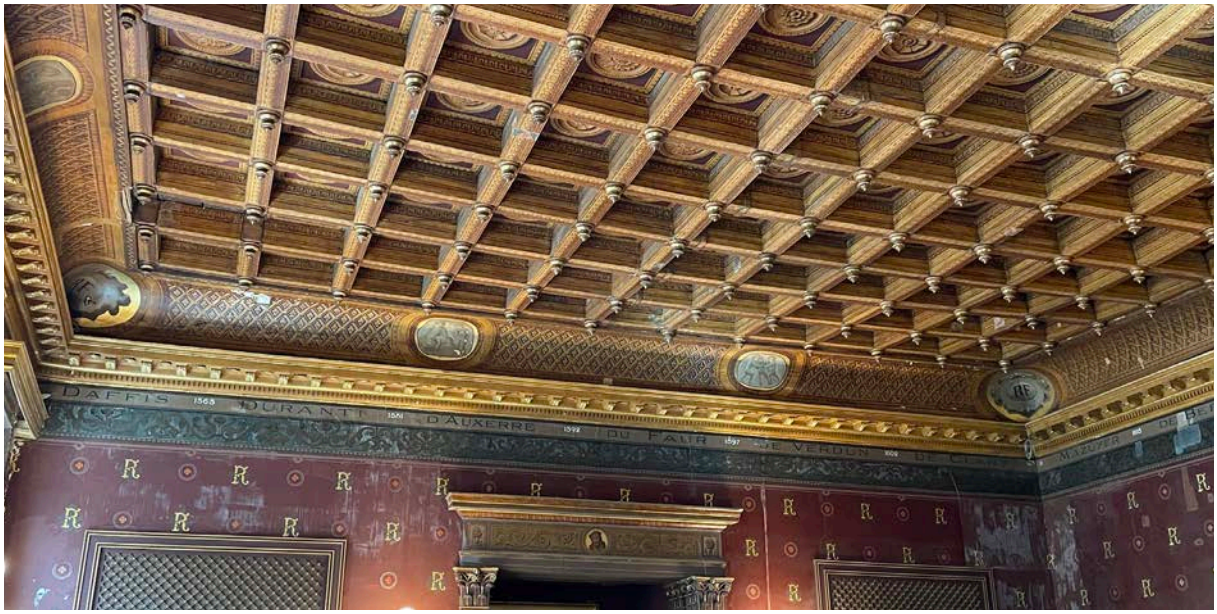
Fig. 79 : Vue de la corniche à voussure, partie Ouest. Lacune du décors peints par endroit.

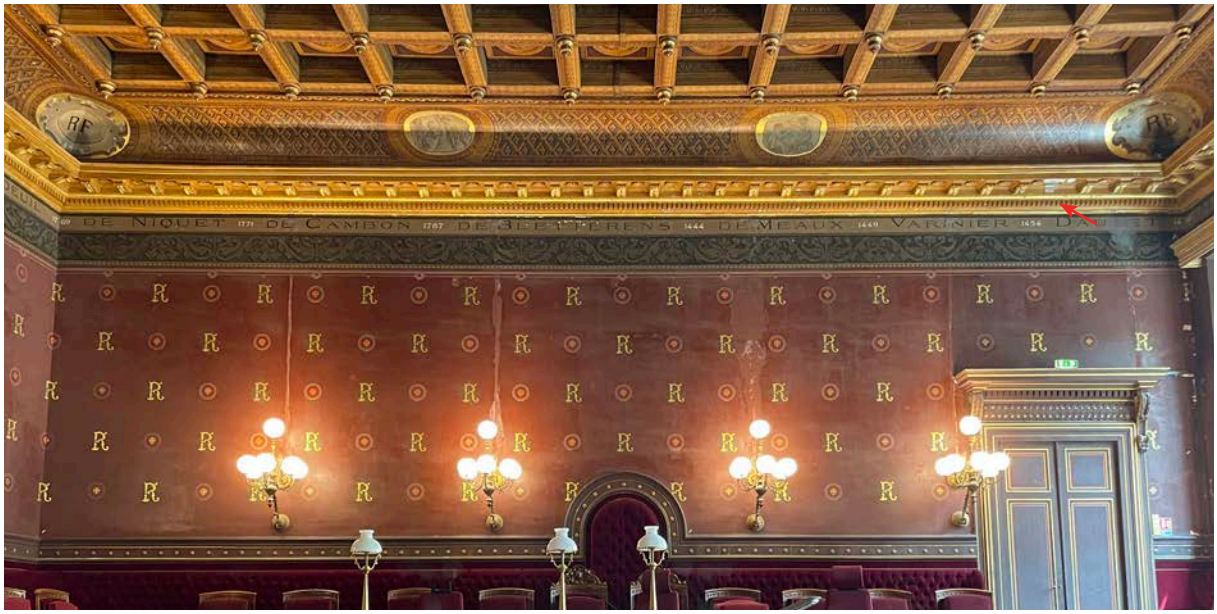
Fig. 80 : Vue de la corniche à voussure, partie Est. Modillon et caisson manquant à l'angle Sud-Ouest.

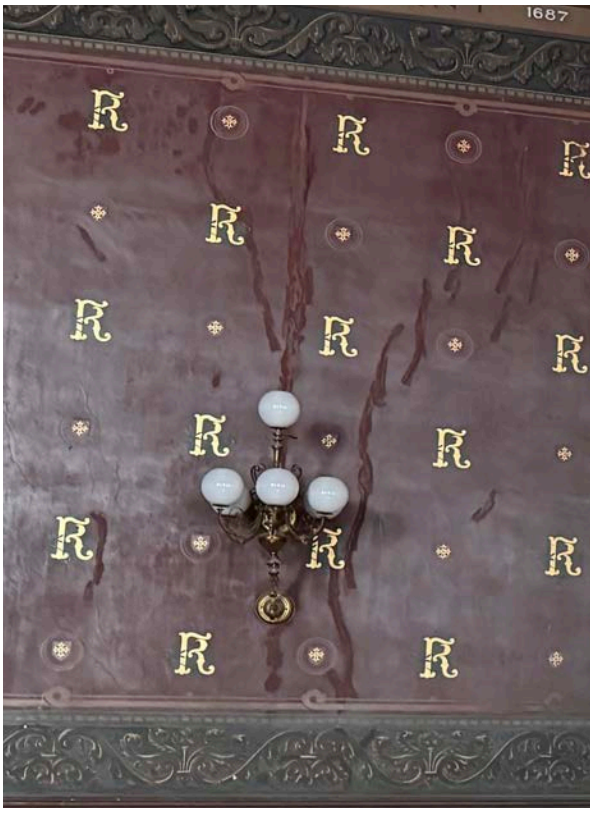
Fig. 86 : Nombreuses reprise de peinture pour camoufler des fissures ainsi que la saigné pour le passage électrique.

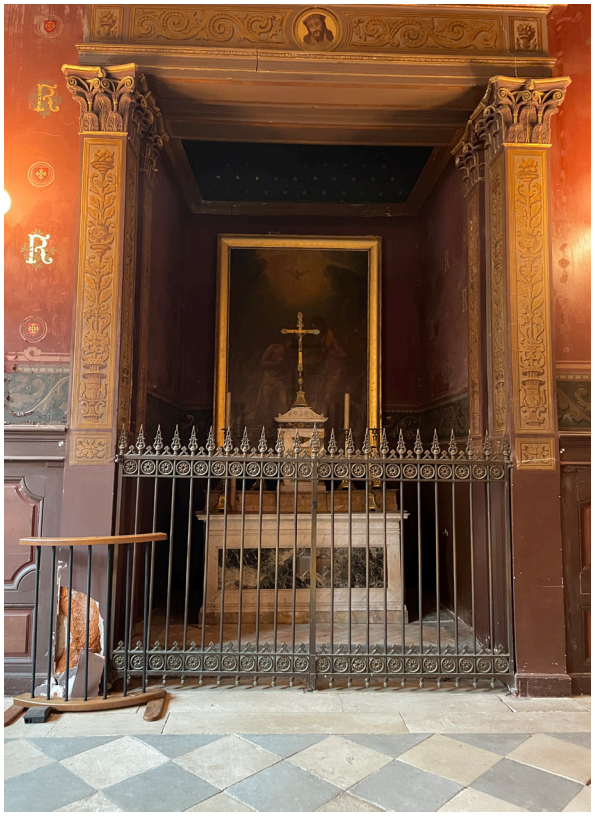
Fig. 88 : Vue du mur Nord. Présence de fissures en partie inférieure.

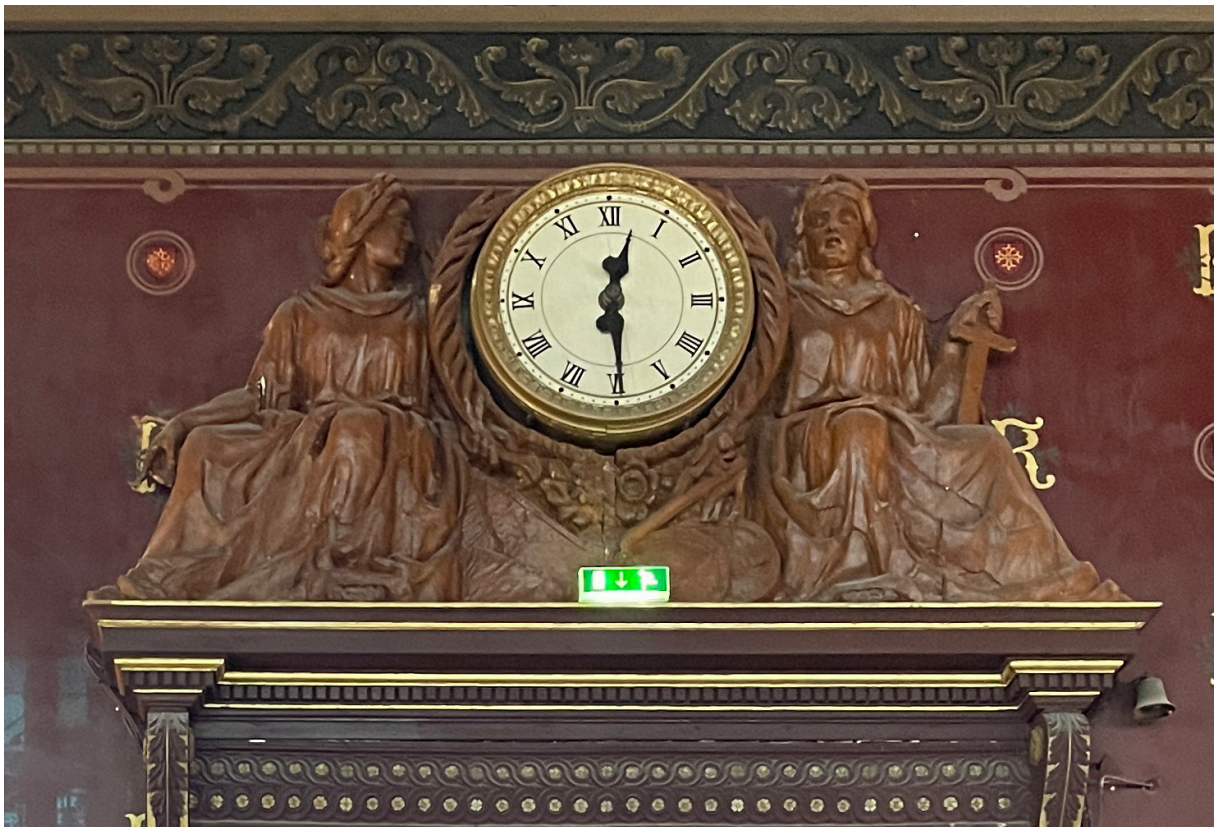
Fig. 106 : Vue de l'horloge au-dessus de la porte principale.

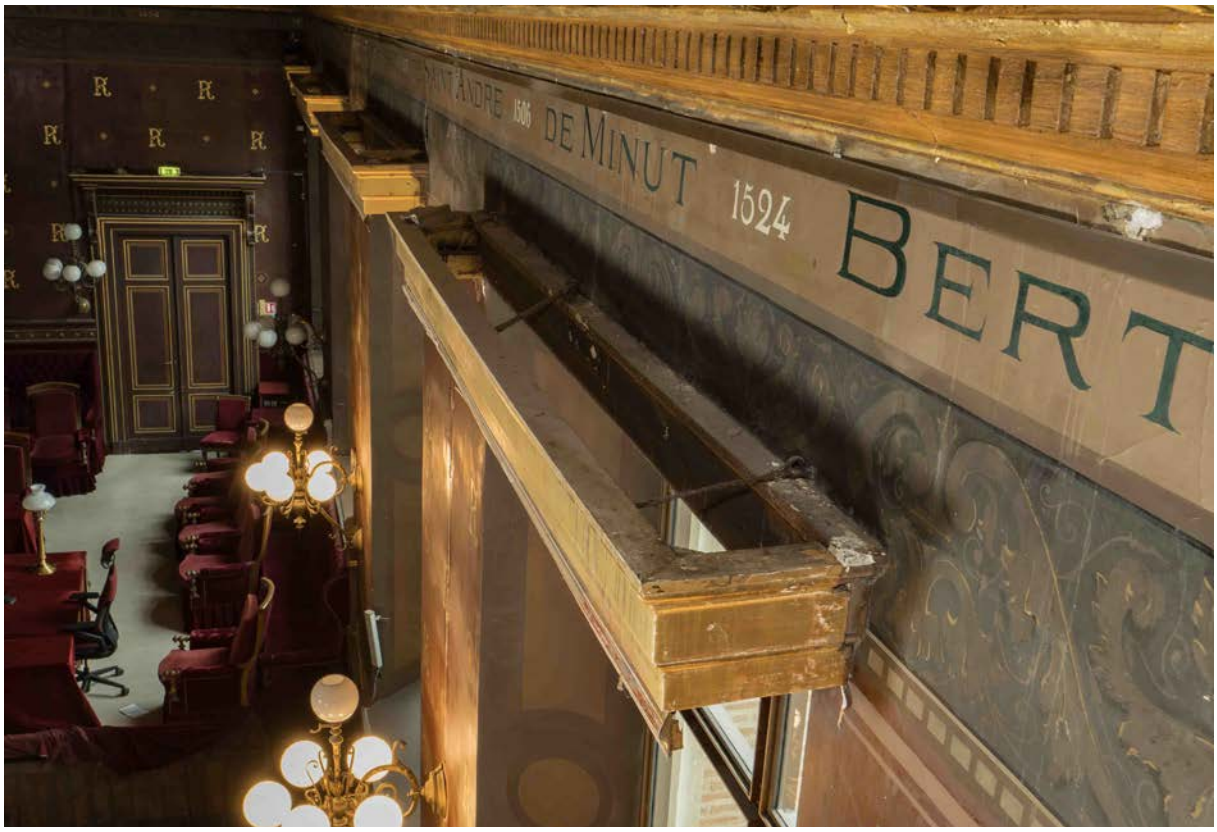
Fig. 107 : Vue des cache-rideaux.

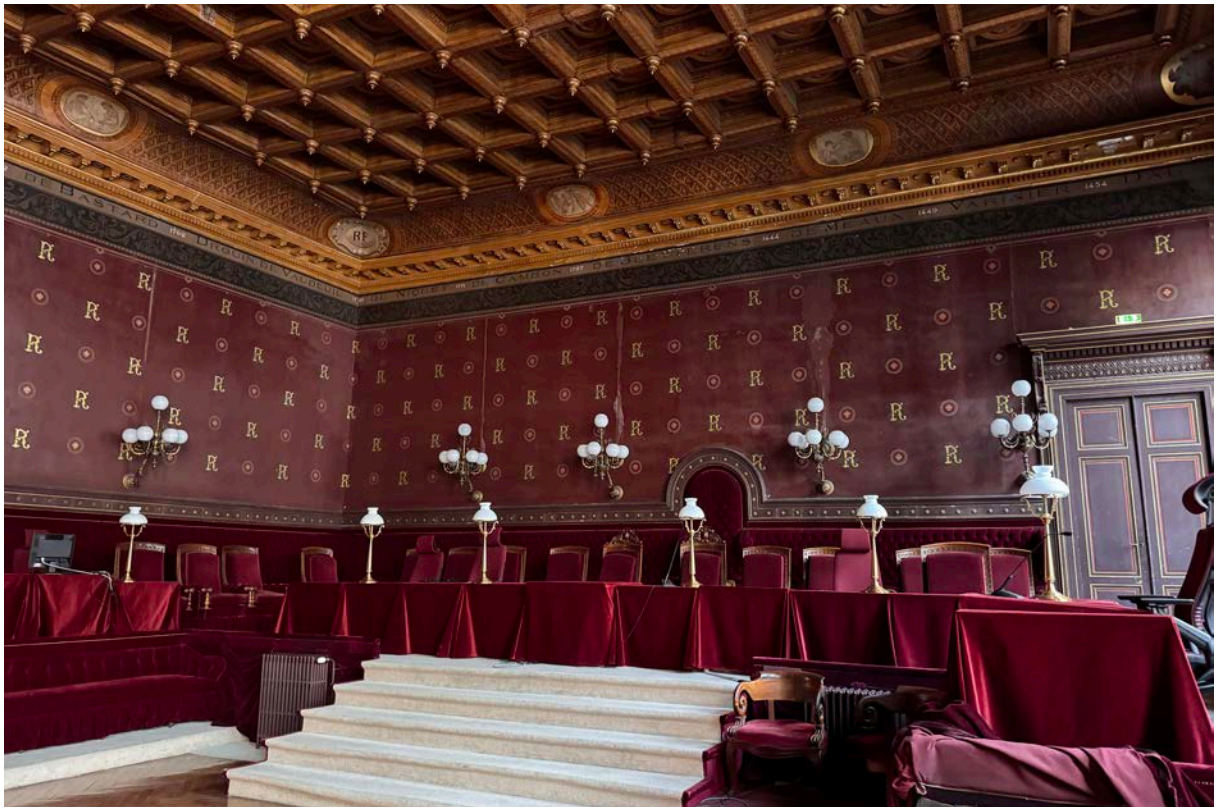
Fig. 119 : Vue de l'estrade.

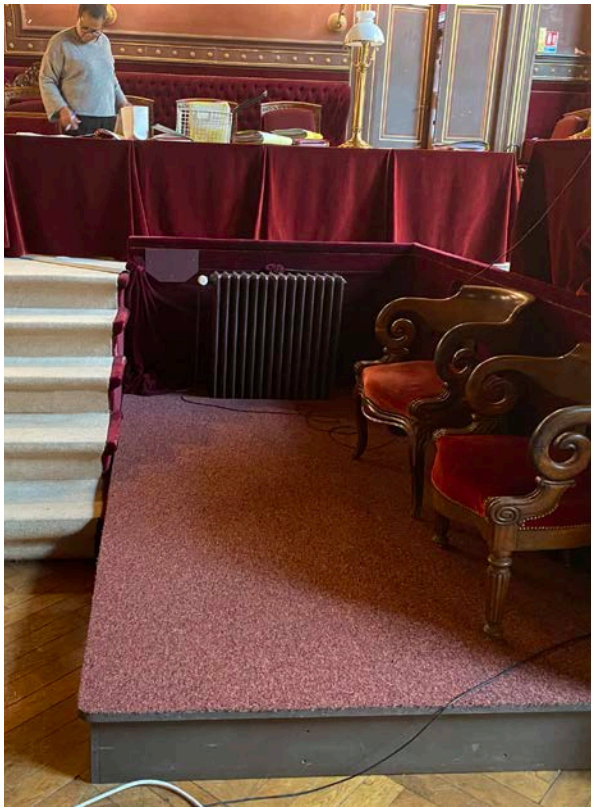
Fig. 121 : Vue des assises de droite.

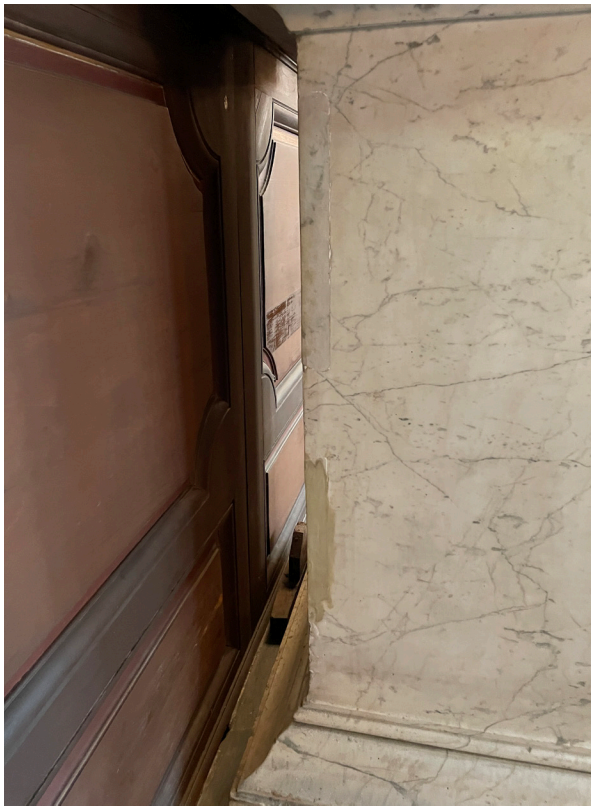
Fig. 140 : Vue de la partie latérale droite du piédestal. Présence d'un complément en mastic synthétique, inesthétique.

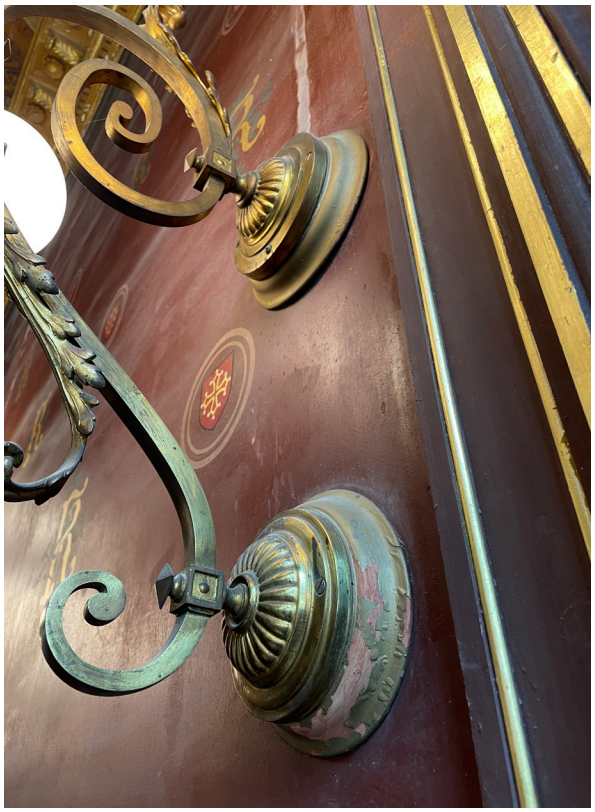
Fig. 145 : Les commandes d'éclairage ne permettent pas l'allumage rationnel de l'ensemble des appliques.

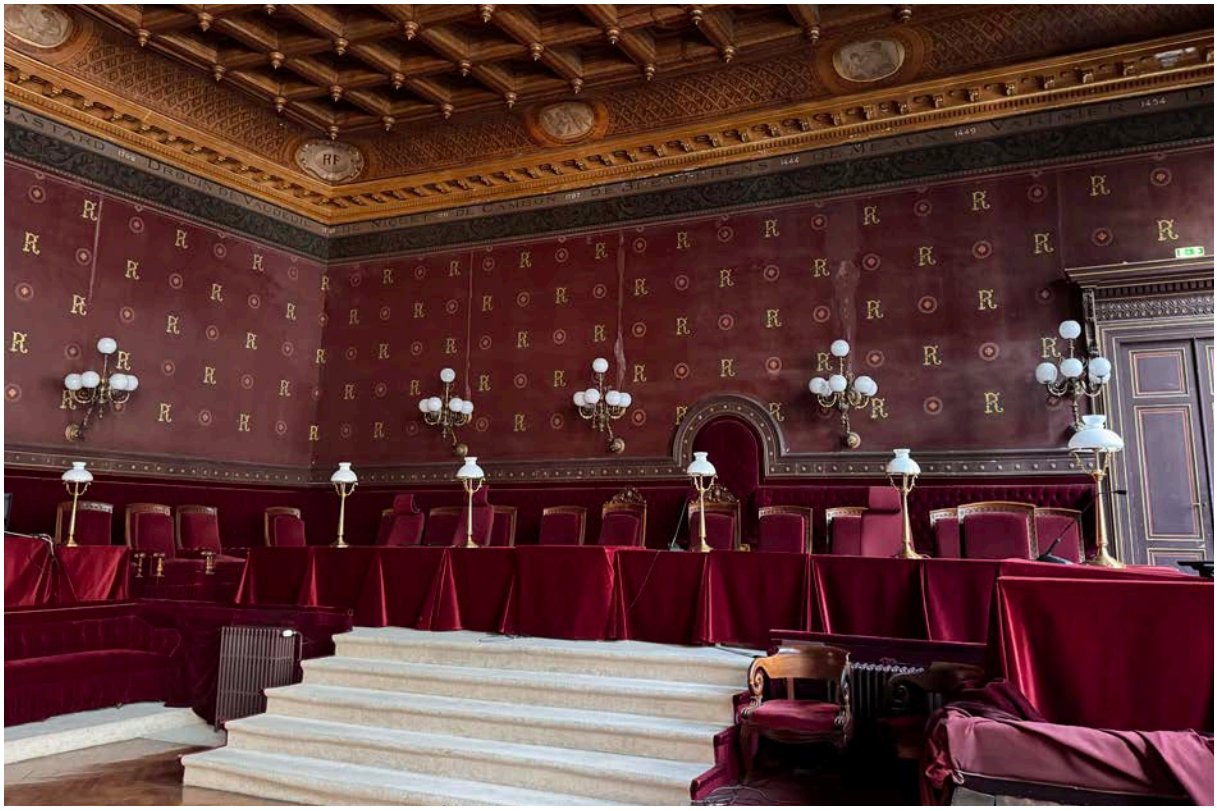
Fig. 148 : Vue des banquettes en arrière-plan.

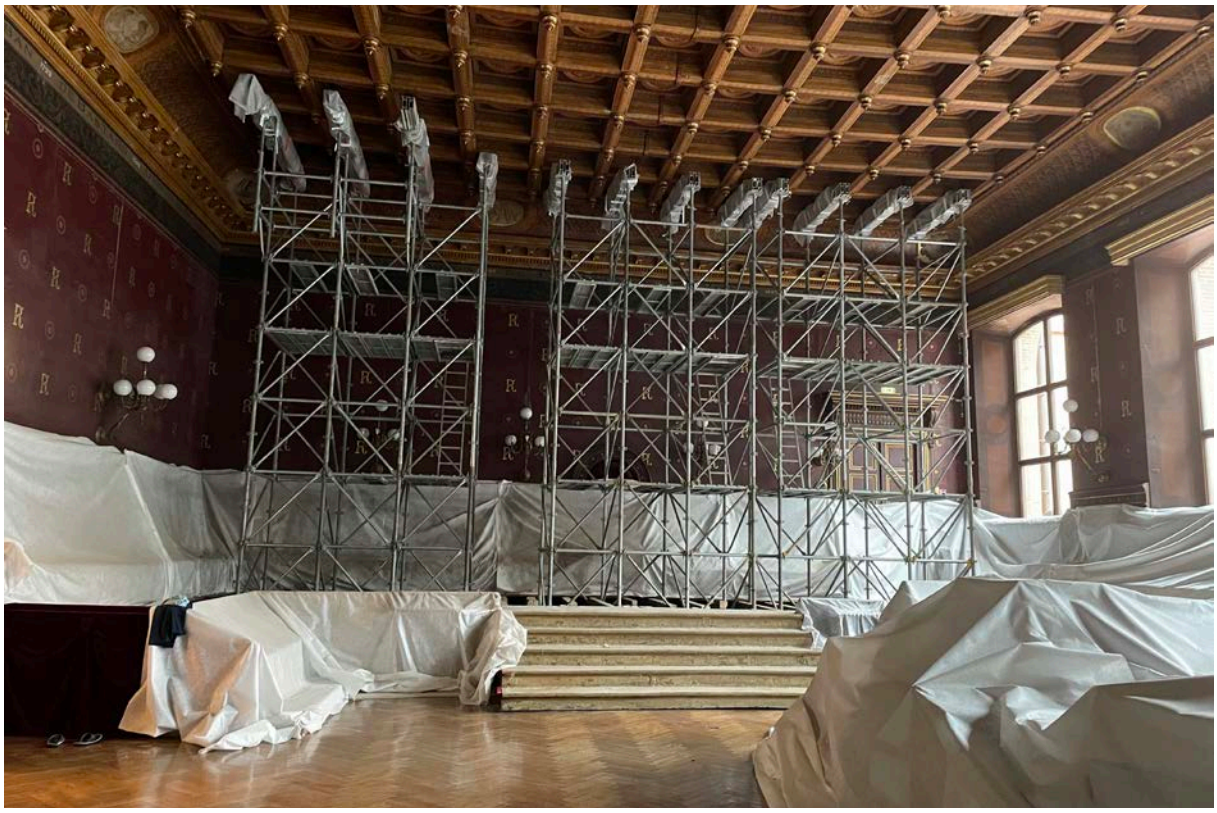
Fig. 172 : Vue de la partie Est de la Grand'Chambre, côté chapelle. Les tours d'étaiements sont en place et traverse l'estrade. Les banquettes sont protégées.

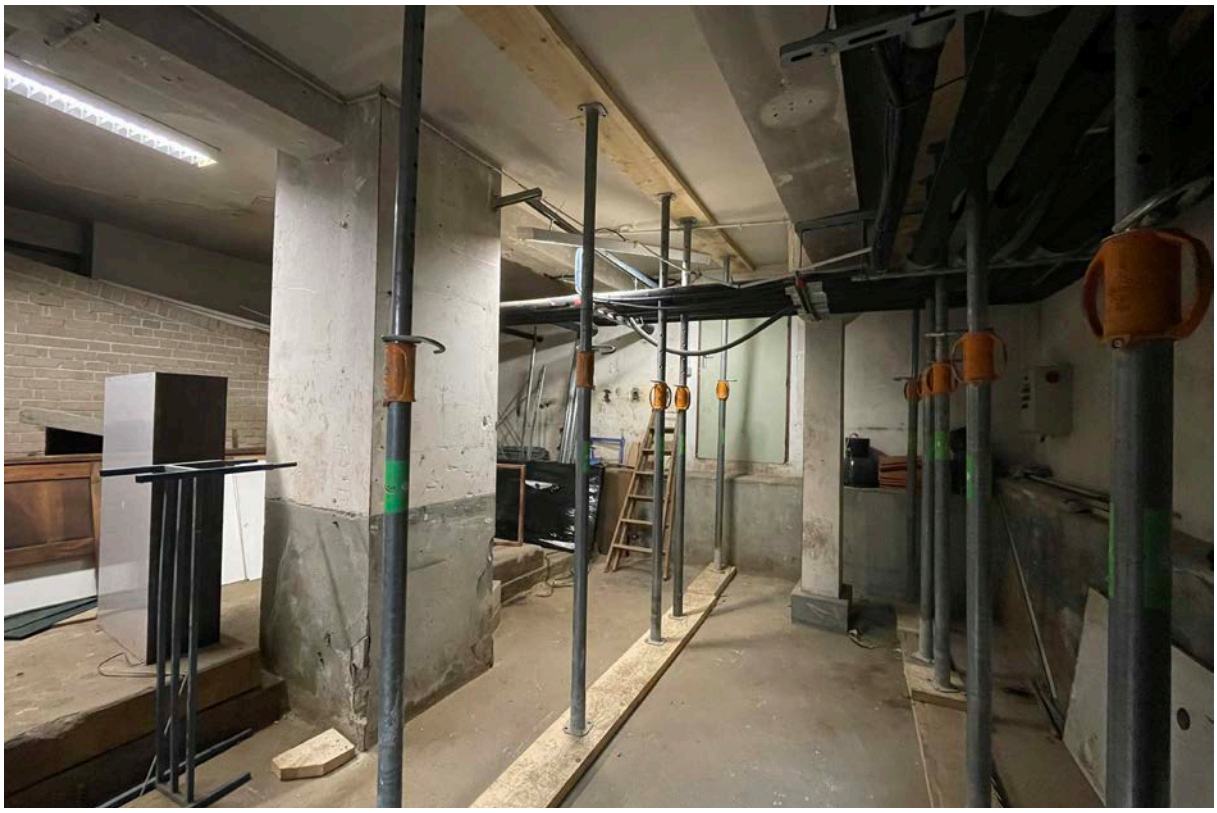
Fig. 178 : Vue de l'ancienne chaufferie après mise en place des étaiements.
