Repérage Amiante Avant Travaux

Réf. : DIA-BZR04-2601-008

Propriétaire : MINISTERE DE LA JUSTICE - Secrétariat général - DIRSG SUD,
Adresse du bien : 10 Place du Salin, 31000 TOULOUSE
Nature du bien : Tribunal
Localisation du bien : Sans objet
Numéro de lot : Sans objet
Date du permis de construire : Avant 1949
Date limite de validité : Validité illimitée (sauf travaux)
Référence client :

Rapport de mission de repérage des matériaux et produits contenant de l'amiante avant travaux dans les immeubles bâtis

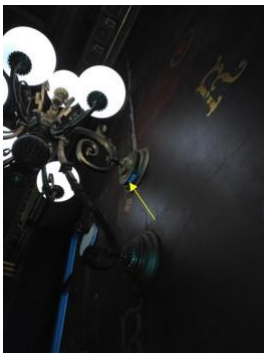
ZPSO #17	Parois verticales intérieures / Peintures décoratives sur bois support luminaires

Partie Inspectée / Description	Photo	N° Ech.	Conclusion
Peintures décoratives sur bois support luminaires Précisions de localisation : Lieu du prélèvement : RDC Bât D Grand Chambre		P017	Absence d'amiante Après analyse référence échantillon n°017
Peintures décoratives sur bois support luminaires Précisions de localisation : Lieu du prélèvement : RDC Bât D Grand Chambre		P018	Absence d'amiante Après analyse référence échantillon n°018

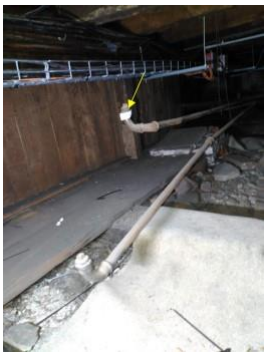
ZPSO #22	Équipements divers et accessoires / Tresses filasse

Partie Inspectée / Description	Photo	N° Ech.	Conclusion
Tresses filasse Précisions de localisation : Lieu du prélèvement : RDC Bât D Vide Estrade		P022	Absence d'amiante Après analyse référence échantillon n°022

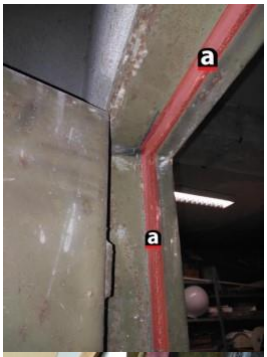
ZPSO #36	Parois verticales intérieures / Joints de porte coupe-feu (sur dormant)

Matériaux ou produits	Localisation(s)	ZPSO	Quantité estimée	N° prélèvement ou Justification
Joints de porte coupe-feu (sur dormant)	Sous-sol Bât D : Accès sous-sol	36	1 u	P036
Isolant intérieur de porte CF	Sous-sol Bât D : Accès sous-sol	37	1 u	P037

Partie Inspectée / Description	Photo	N° Ech.	Conclusion
Joints de porte coupe-feu (sur dormant) Précisions de localisation : Lieu du prélèvement : Sous-sol Bât D Accès sous-sol	 	P036	Présence d'amiante Après analyse référence échantillon n°036 Types de fibres : Fibres d'amiante de type chrysotile

Note du MOA :
La porte de l'ex-chaufferie contenant des MCA a été retirée en 2026.

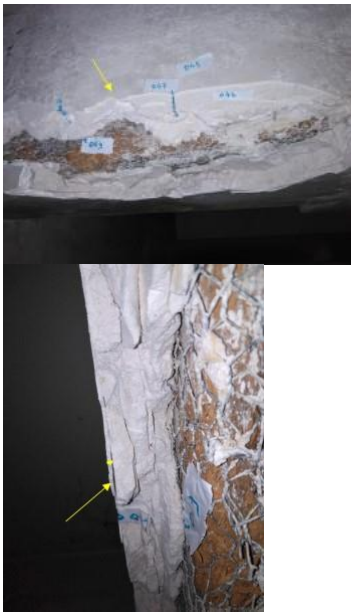
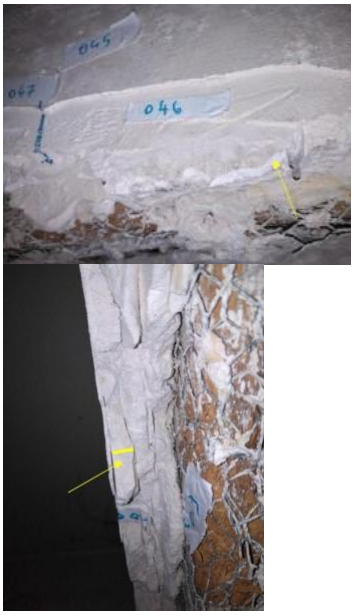
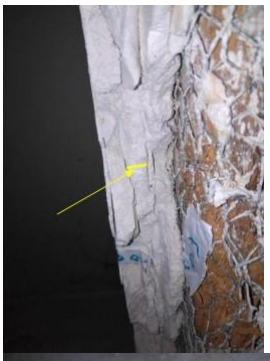
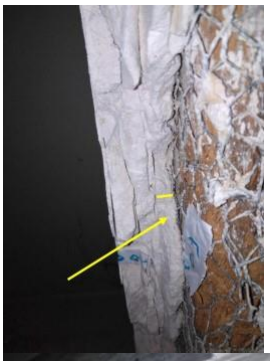
ZPSO #45	Plafonds et faux plafonds / Enduits à base de plâtre poutres (couche n°1 extérieur) + (couche n°2 extérieur) + (couche n°3 centrale) + (couche n°4 intérieur) + (couche n°5 intérieur)

Partie Inspectée / Description	Photo	N° Ech.	Conclusion
Enduits à base de plâtre poutres (couche n°1 extérieur) Précisions de localisation : Lieu du prélèvement : Sous-sol Bât D Chaufferie		P045	Absence d'amiante Après analyse référence échantillon n°045
Enduits à base de plâtre poutres (couche n°2 extérieur) Précisions de localisation : Lieu du prélèvement : Sous-sol Bât D Chaufferie		P046	Absence d'amiante Après analyse référence échantillon n°046

Enduits à base de plâtre poutres (couche n°3 centrale) Précisions de localisation : Lieu du prélèvement : Sous-sol Bât D Chaufferie	 	P047	Absence d'amiante Après analyse référence échantillon n°047
Enduits à base de plâtre poutres (couche n°4 intérieur) Précisions de localisation : Lieu du prélèvement : Sous-sol Bât D Chaufferie	 	P048	Absence d'amiante Après analyse référence échantillon n°048

Enduits à base de plâtre poutres (couche n°5 intérieur) Précisions de localisation : Lieu du prélèvement : Sous-sol Bât D Chaufferie	 	P049	Absence d'amiante Après analyse référence échantillon n°049

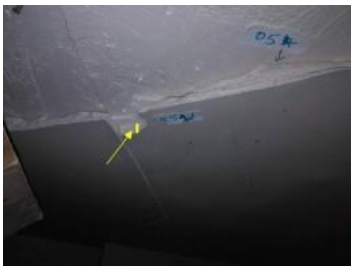
ZPSO #51	Plafonds et faux plafonds / Enduits à base de plâtre couche basse

Partie Inspectée / Description	Photo	N° Ech.	Conclusion
Enduits à base de plâtre couche basse Précisions de localisation : Lieu du prélèvement : Sous-sol Bât D Chaufferie		P051	Absence d'amiante Après analyse référence échantillon n°051
Enduits à base de plâtre couche basse Précisions de localisation : Lieu du prélèvement : Sous-sol Bât D Chaufferie		P052	Absence d'amiante Après analyse référence échantillon n°052

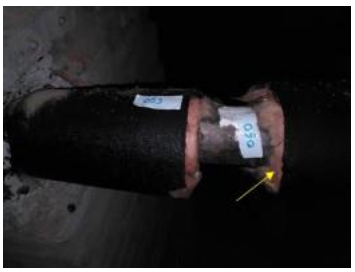
ZPSO #59	Conduits et accessoires intérieurs / Enveloppes de calorifugeage bituminée + Calorifuges rouge

Partie Inspectée / Description	Photo	N° Ech.	Conclusion
Enveloppes de calorifugeage bituminée Précisions de localisation : Lieu du prélèvement : Sous-sol Bât D Cave		P059	Absence d'amiante Après analyse référence échantillon n°059
Calorifuges rouge Précisions de localisation : Lieu du prélèvement : Sous-sol Bât D Cave		P060	Absence d'amiante Après analyse référence échantillon n°060

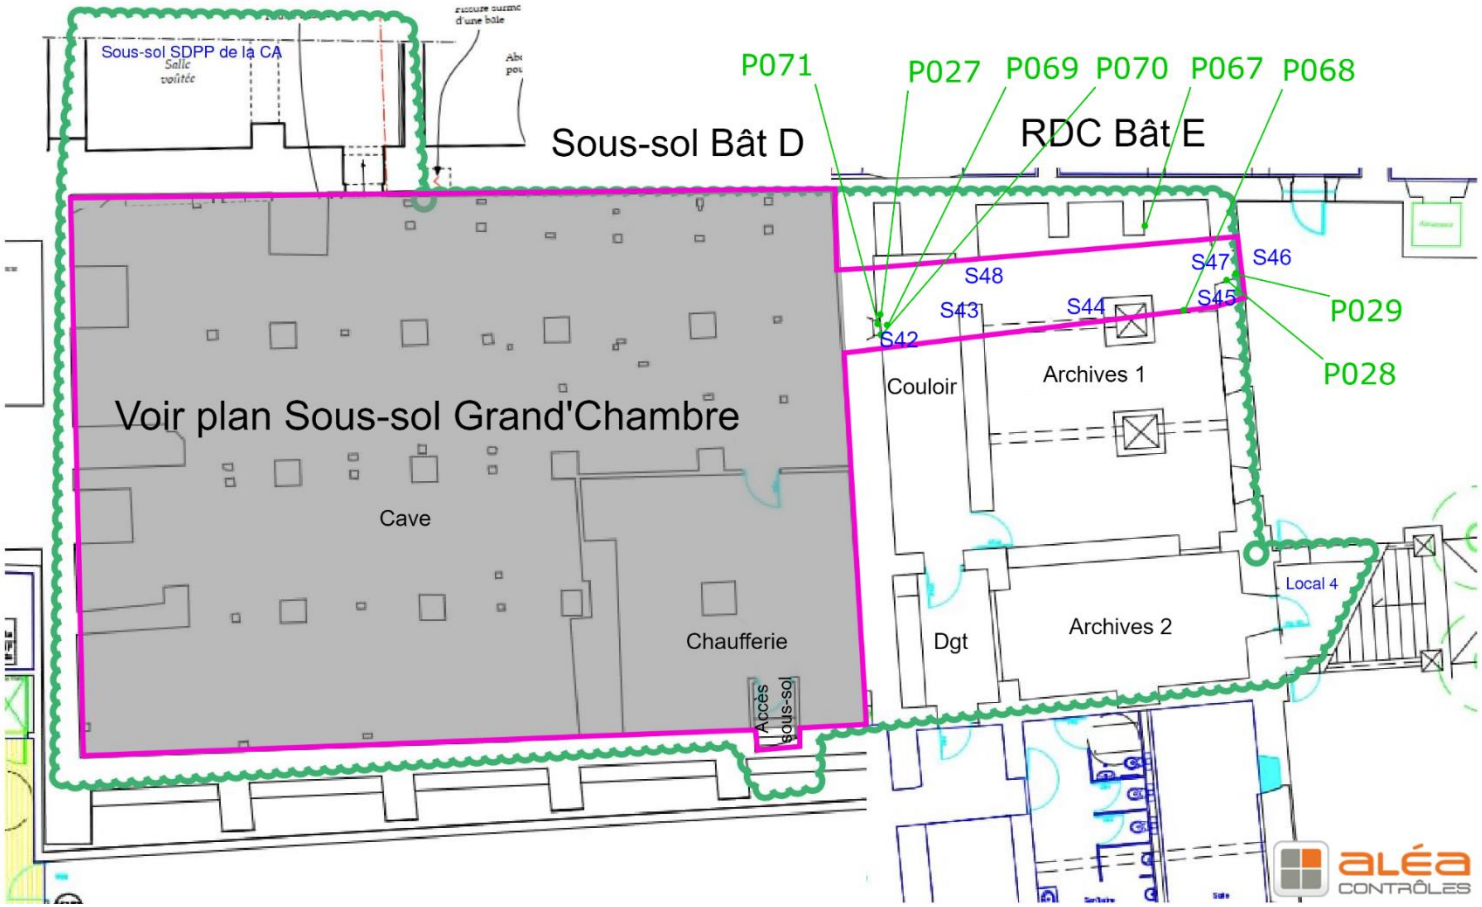
Planche de localisation des sondages et prélèvements	RDC Bât E (1/2)

P027	Enduits à base de ciment	P028	Enduits à base de ciment
P029	Joints de vitrage	P067	Enduits de jointoiement et des plaques de plâtre
P068	Bandes calicot	P069	Flocages
P070	Enduit de rebouchages du calfeutrements de clapets coupe-feu	P071	plaque de calfeutrements de clapets coupe-feu

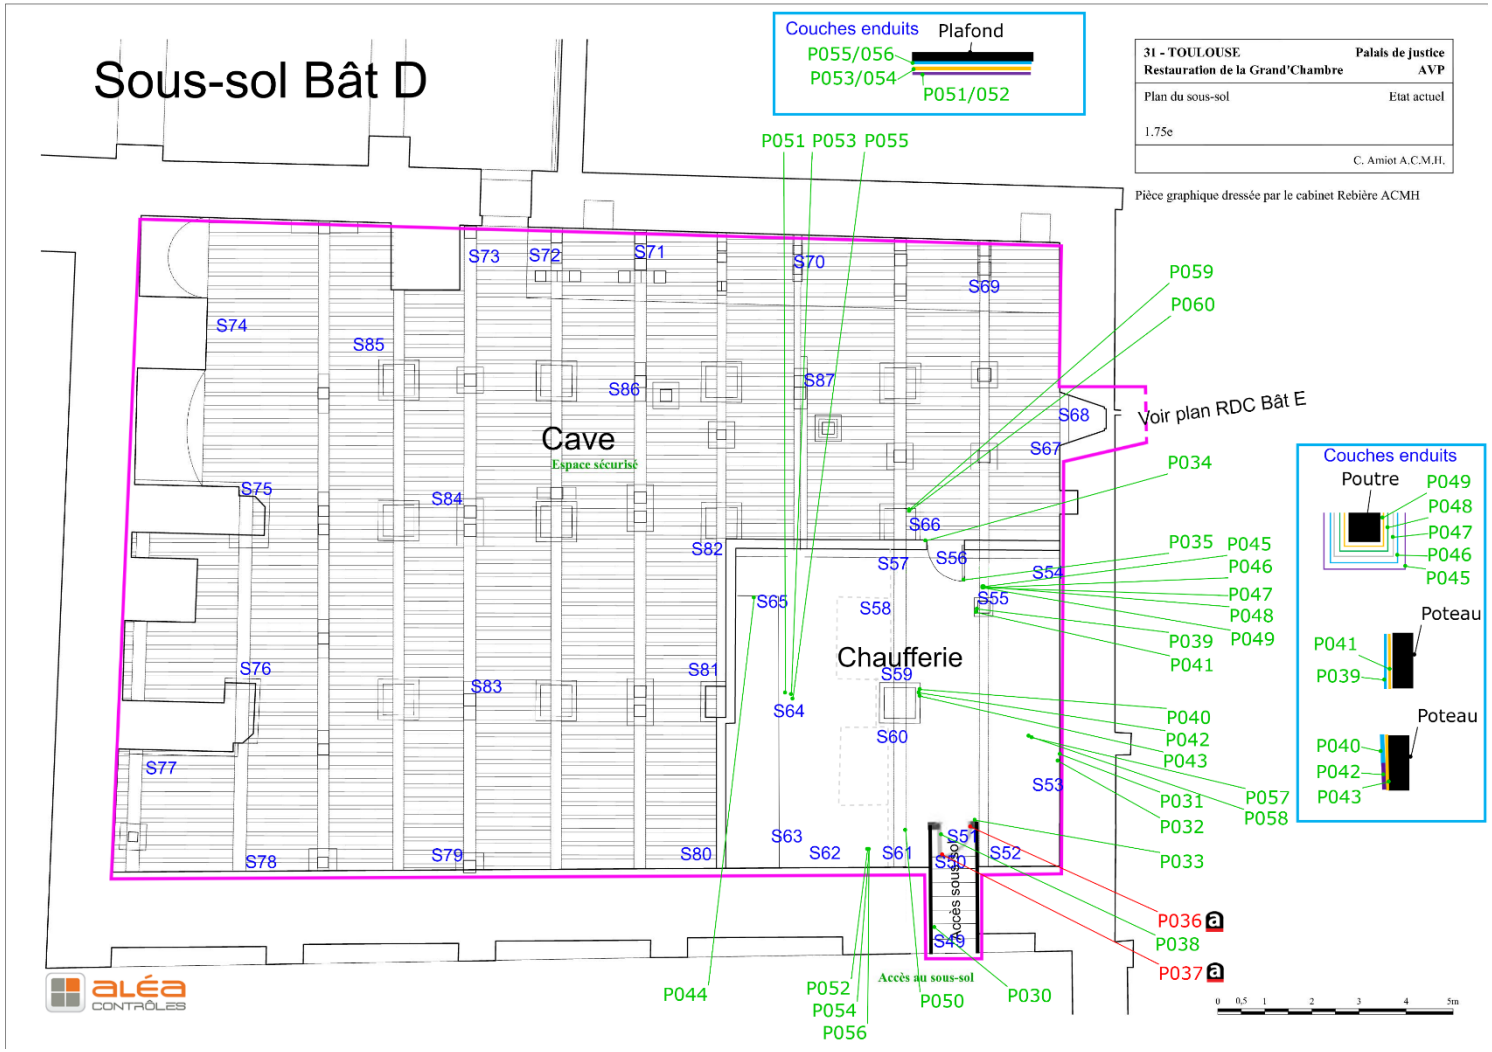
Planche de localisation des sondages et prélèvements

Matériaux et produits contenant de l'amiante

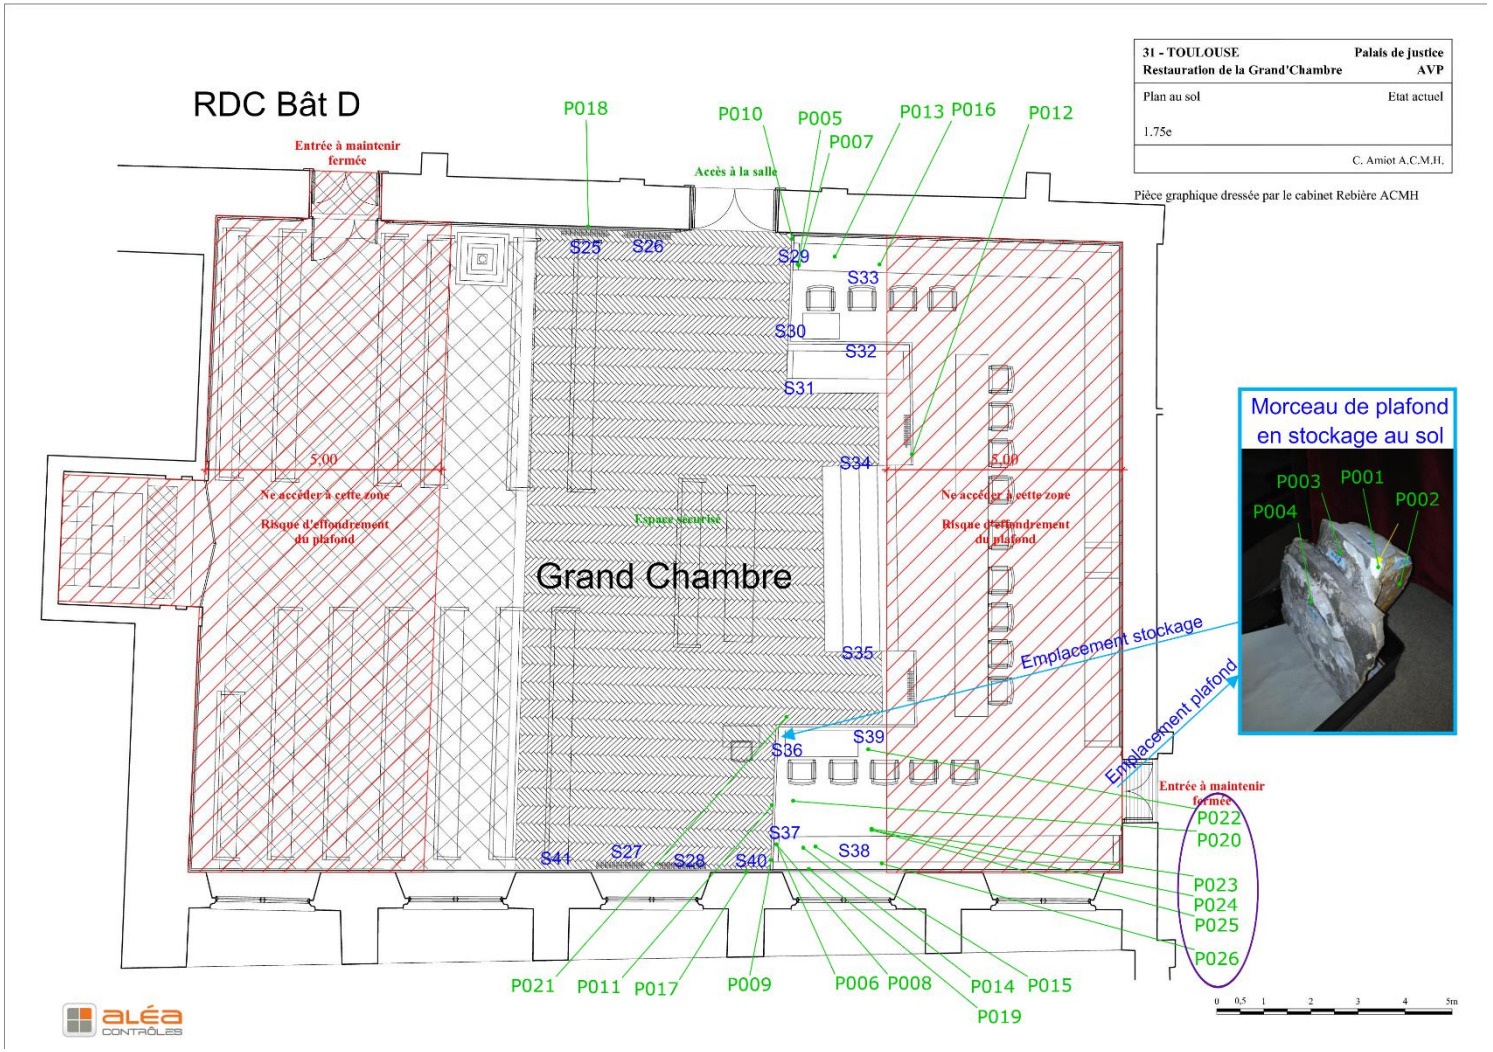
Planche de localisation des sondages et prélèvements

P001	Moulure	P002	Peintures décoratives sur moulure
P003	Colles moulure	P004	Colles moulure
P005	Moquette grise	P006	Moquette grise
P007	Colles non bitumineuses	P008	Colles non bitumineuses
P009	Tissus estrade	P010	Tissus estrade
P011	Tissus angles estrade	P012	Tissus angles estrade
P013	Tissus épais pied banquette	P014	Tissus épais pied banquette
P015	Tissus fin sous face banquettes	P016	Tissus fin sous face banquettes
P017	Peintures luminaires	P018	Peintures luminaires
P019	Enduits à base de plâtre sur brique forraine	P020	Isolants
P021	Dalles moquettes avec entrecouche noire	P022	Tresses filasse
P023	Ragréage haut	P024	Ragréage centre (blanc)
P025	Ragréage bas sur plancher	P026	Enduit de jointement ancien conduit de fumée

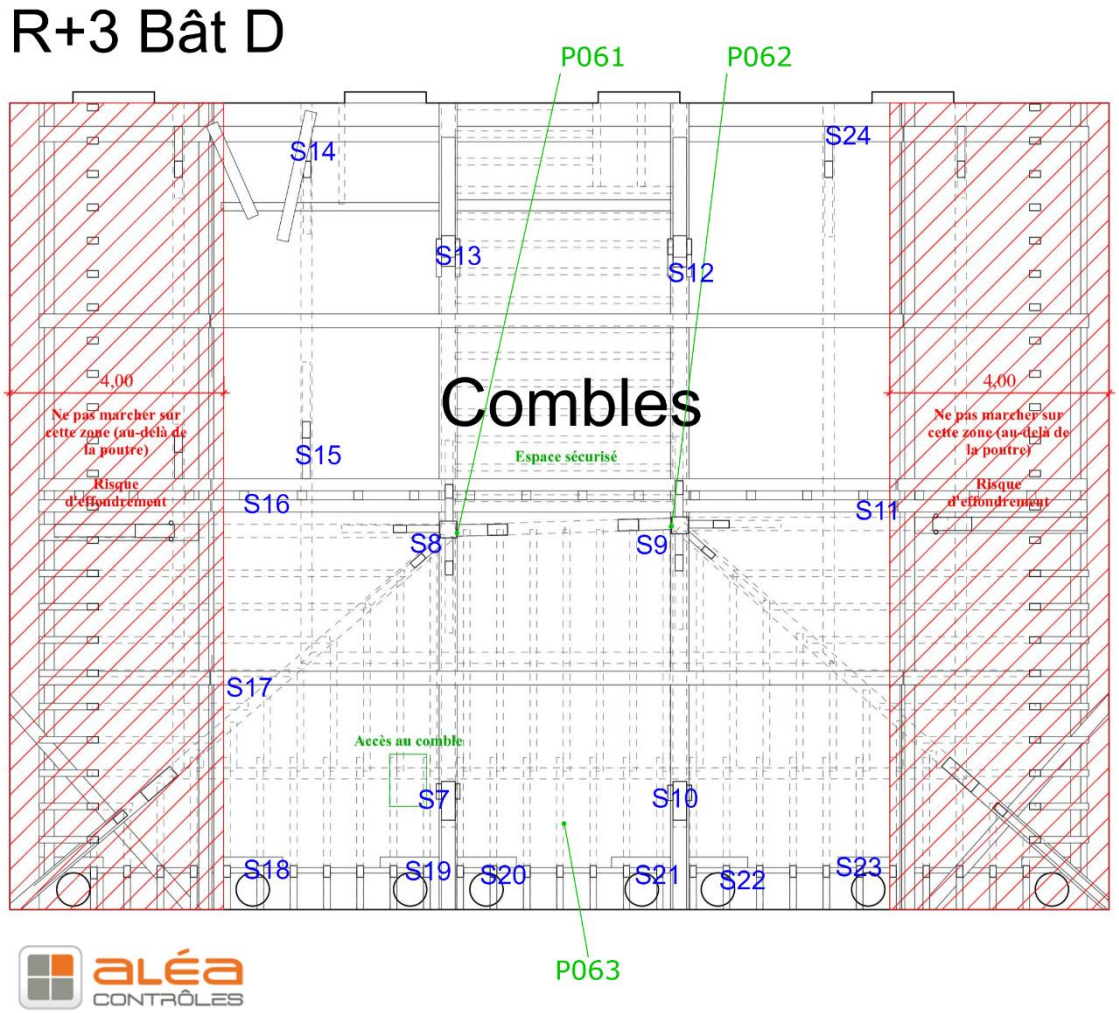
Planche de localisation des sondages et prélèvements	Combles Grand'Chambre (1/2)

P061 Peintures rouge

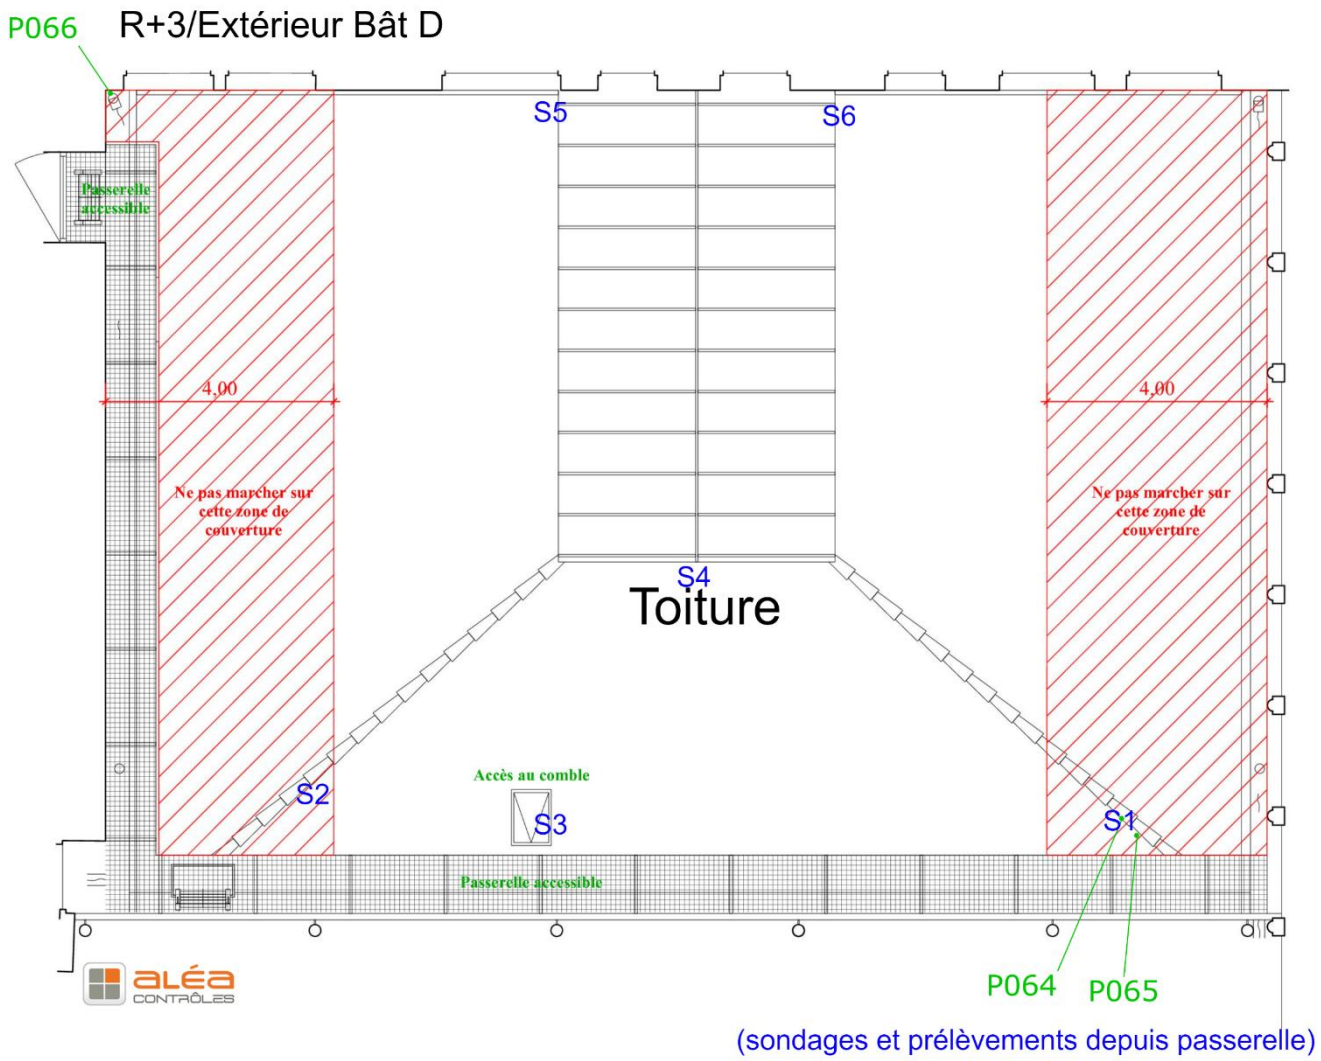
Planche de localisation des sondages et prélèvements	Toiture Grand'Chambre (1/2)

P066 Enduits extérieurs
P064 Mortier de fixation tuiles
P065 Mortier de fixation tuiles

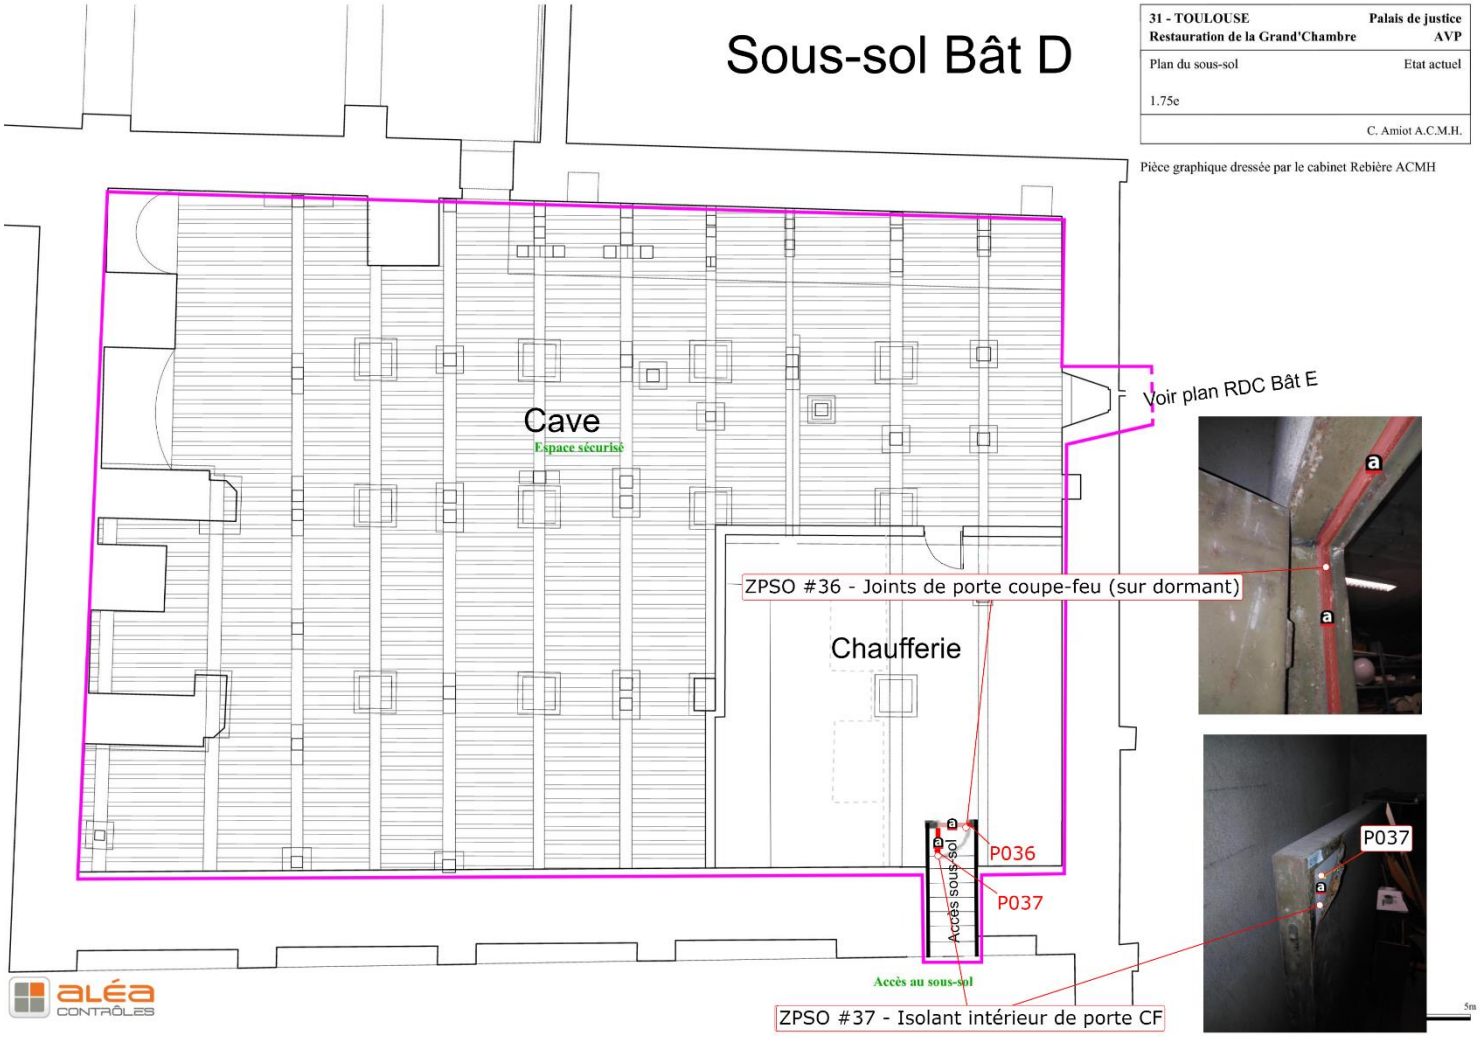
Planche de localisation des étendues MPCA

Matériaux et produits contenant de l'amiante

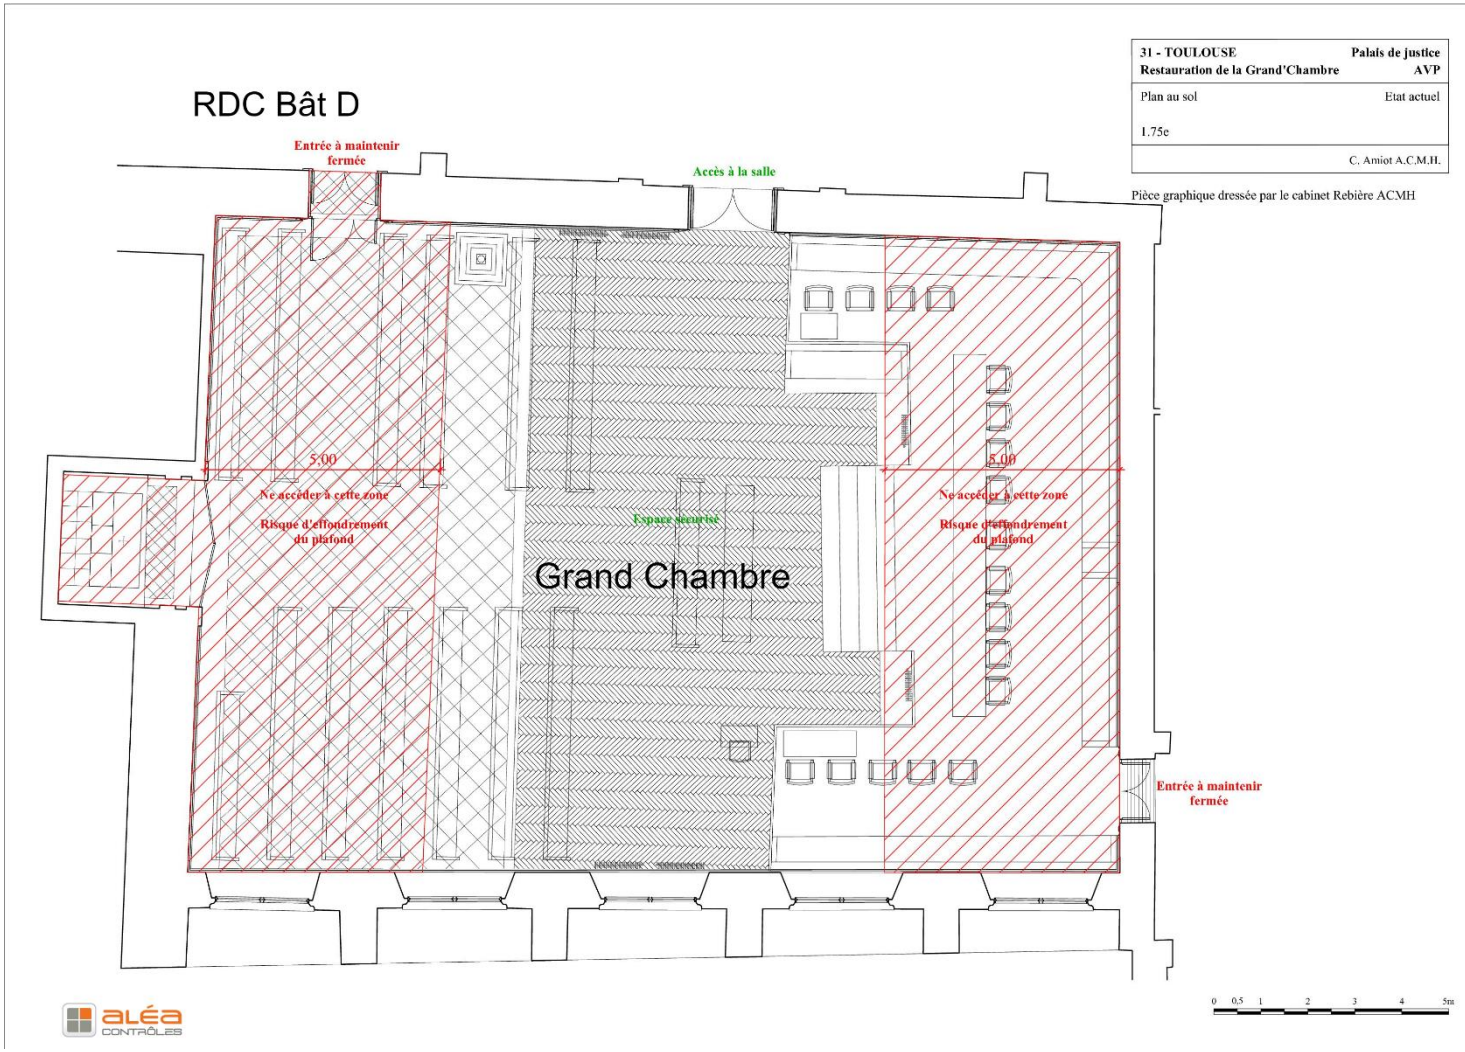
Planche de localisation des étendues MPCA	Grand'Chambre (2/2)

a Présence d'amiante
