DIAGNOSTIC STRUCTUREL
Palais de Justice de Toulouse

Diagnostic structurel de la Grand' Chambre - PARTIE 2
Plancher bas

B.E.T. STRUCTURAL Adresse: 2 avenue de l'Europe 31520 Ramonville-Saint-Agne Téléphone : 05.62.26.52.71 Mail : contact@betstructural.com Site: www.betstructural.com	Palais de Justice 2 Allée Jules Guesde	Diagnostic structurel	Sous-sol - Repérage des désordres	12/10/2026	AN	AL	25218	PRO	001	02	0
				DATE	AUTEUR	RELECTEUR	N°AFFAIRE	PHASE	N°PLAN	N°PAGE	INDICE

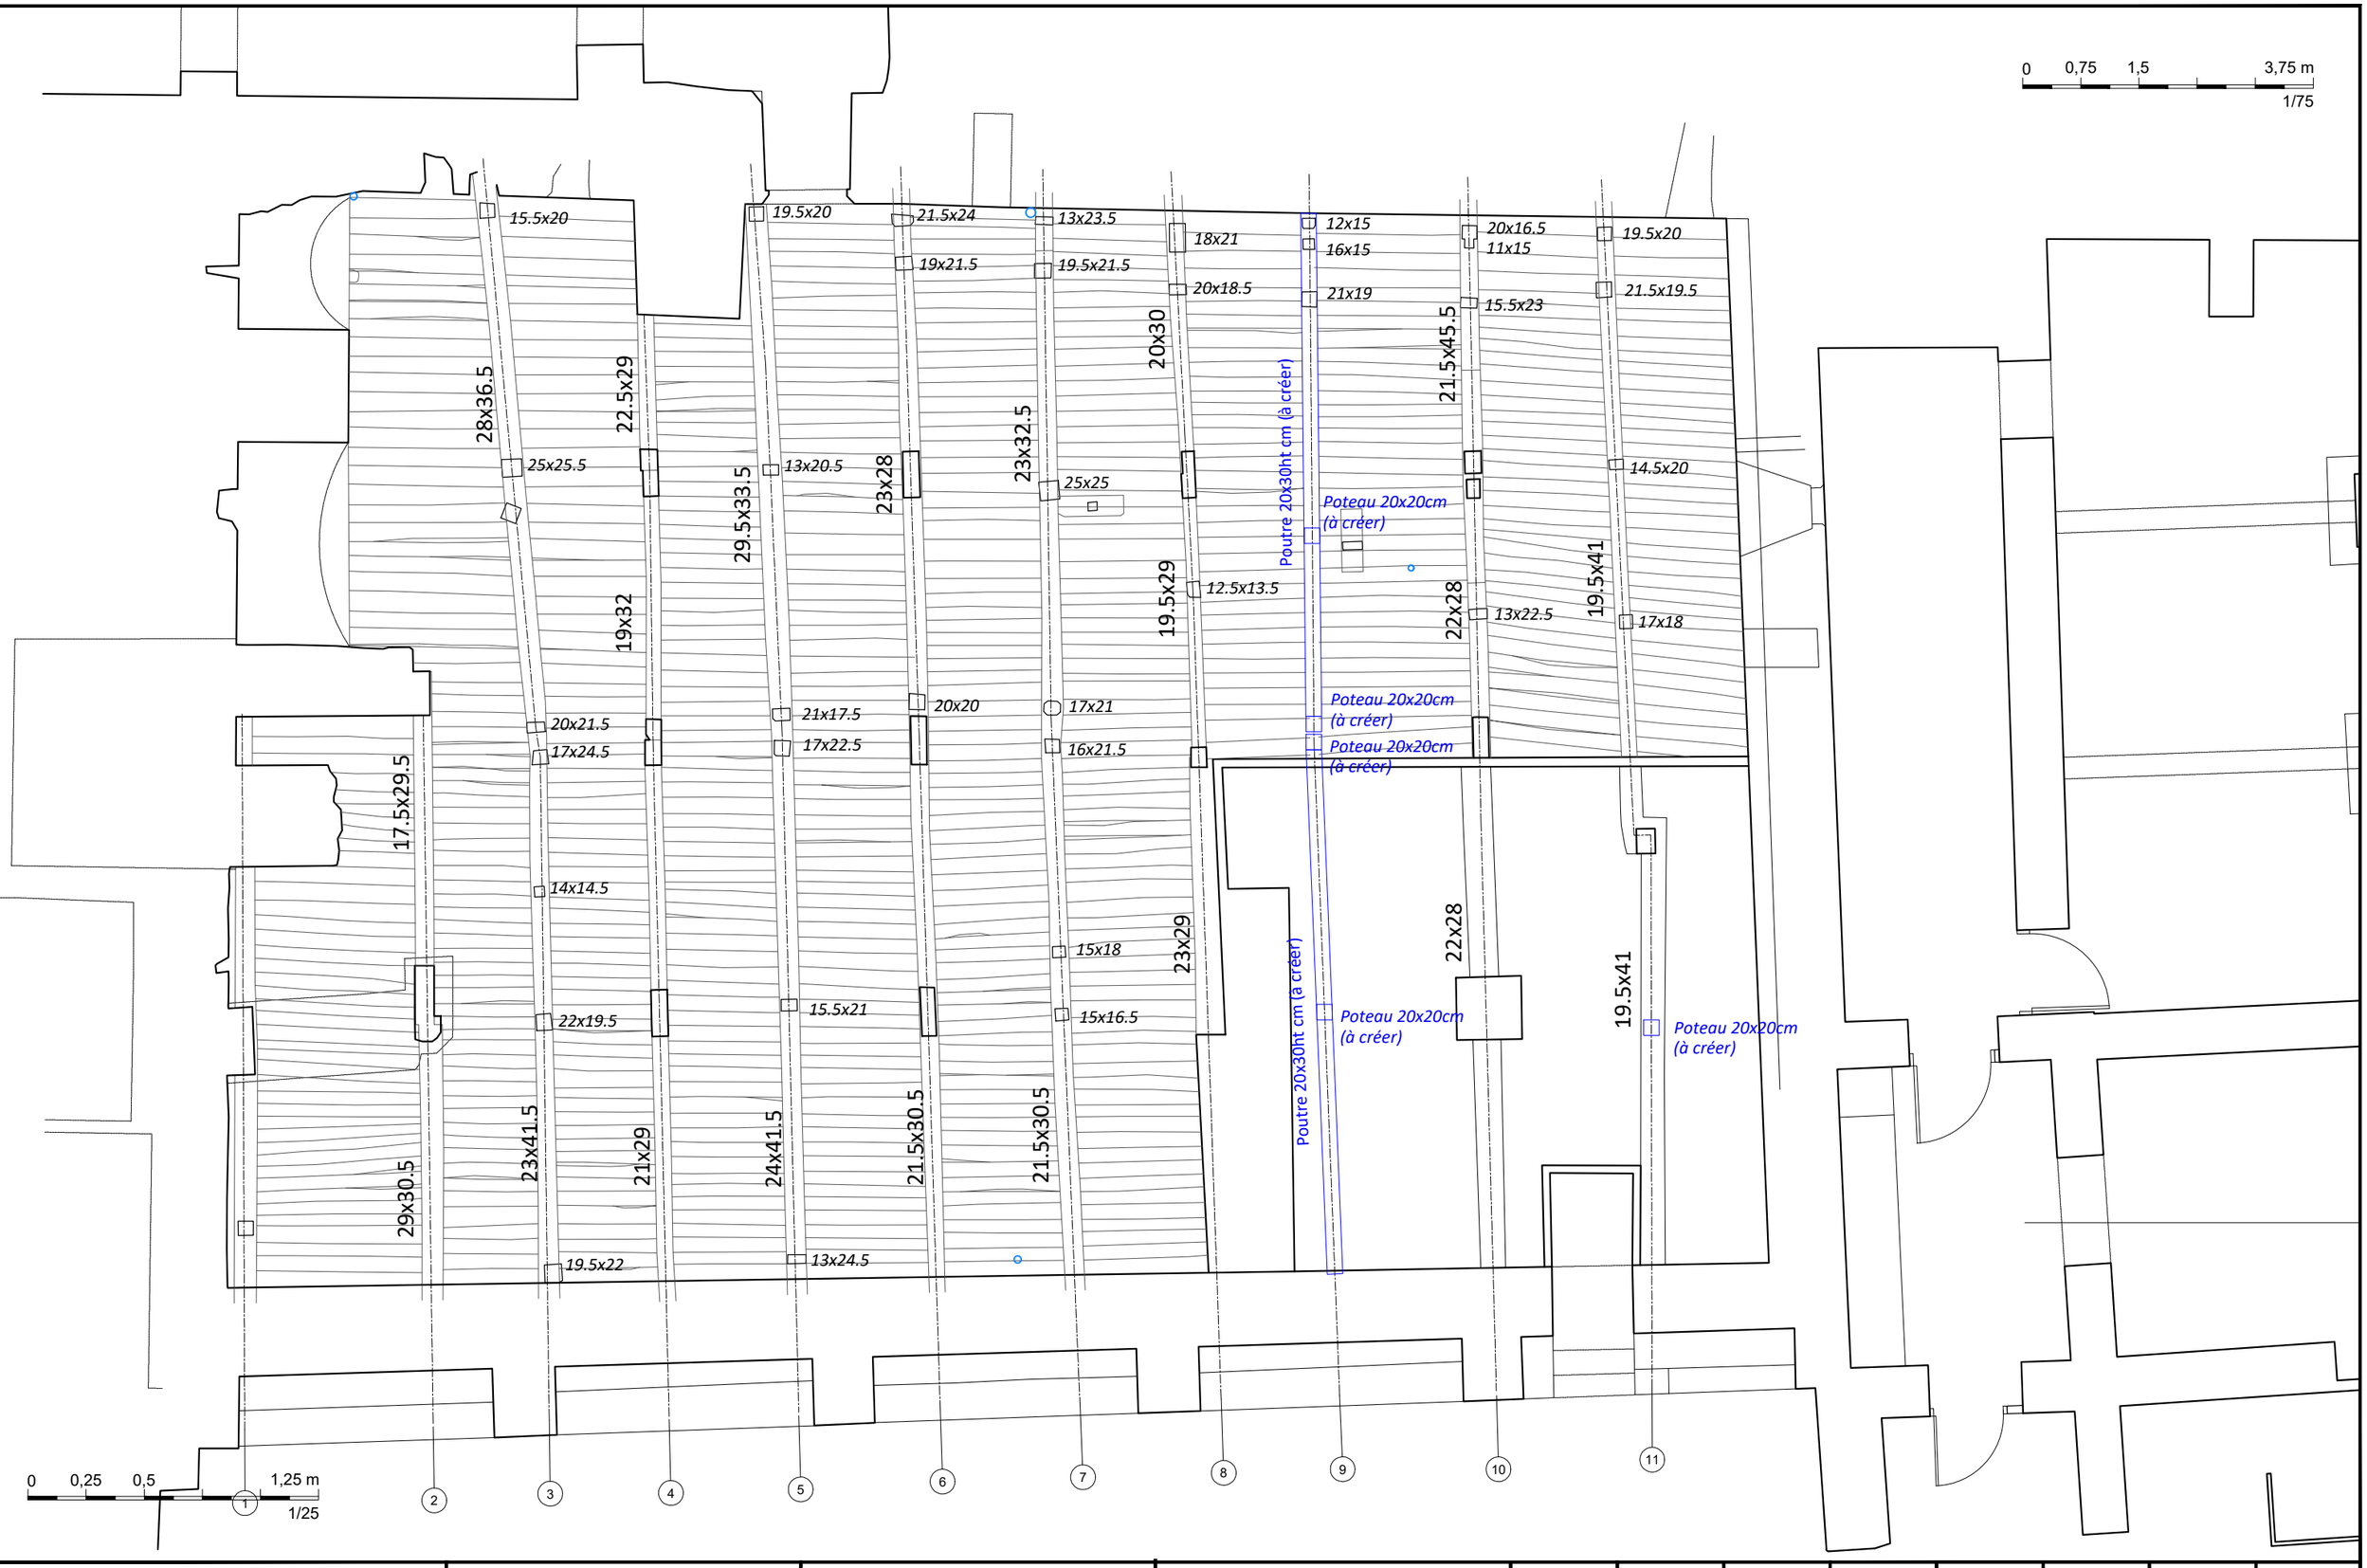
Traces d'insectes à larves xylophages

Mauvais état sanitaire des solives

Mauvais état sanitaire des maçonneries (absence de joints, efflorescences...)

Abouts des poutres endommagés (pourrissement du bois, insectes xylophages)

Solive sans appui sur la maçonnerie

Légère fissuration de l'arc en brique

Maçonnerie en galets affouillée et désorganisée

Forte dégradation des appuis des solives sur la maçonnerie

Entaille importante dans la poutre

Absence ponctuelle de solive

Trémie sans chevêtre

Fissuration et chute partielle du revêtement plâtre en sous-face du plafond
