RAPPORT DE REPERAGE DE MATERIAUX ET REVETEMENTS CONTENANT DU PLOMB AVANT DEMOLITION OU TRAVAUX DANS UN IMMEUBLE BATI

Numéro d'offre **:3375423 -BATIMENT BOUGUER PLOMB** Numéro de contrat : **C26178570** Numéro de rapport (n° de tâche) **: T260259047-BATIMENT BOUGUER** Date : **23/04/2026**	Lieu d'intervention : **UNIVERSITE GUSTAVE EIFFEL BATIMENT BOUGUER** **ALLEE DES PONTS ET CHAUSSEES** **44344 BOUGUENAIS CEDEX** **Destinataire rapport :** **IFFSTAR UNIVERSITE GUSTAVE EIFFEL**	Date d'intervention : Du **21/04/2026 au 21/04/2026** Intervenant : **Monsieur Julien GRIMAUD** Signature :

UNIVERSITE GUSTAVE EIFFEL BOUGUER
ALLEE DES PONTS ET CHAUSSEES
44344 BOUGUENAIS CEDEX

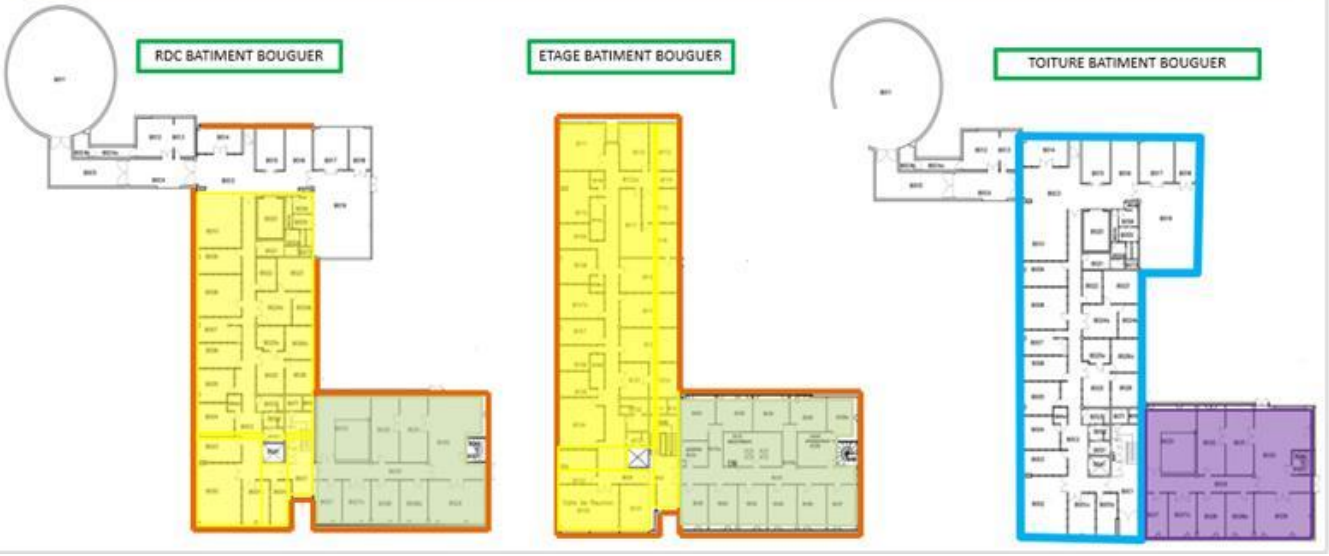
POUR PLUS DE VISIBILITE, SEULE LES VALEURS >0,3 mg/cm² ont été indiquées sur les croquis suivants.
Le niveau de 0,3 mg/cm2 est le meilleur niveau techniquement atteignable par les appareils de mesure

Repérage amiante avant travaux au RDC et R+1 du Bâtiment Bouguer:
Travaux sur façades pour pose isolation par l'extérieure , travaux sur toiture, (une partie à été remplacée intégralement en 2013).
Remplacements partiels des menuiseries .
ZONE 1: Dépose des faux plafonds, cloisons, sols, grattage des murs, percements des murs et plafonds, réfection des sanitaires.
La cage d'ascenseur n'est pas concernée par le programme des travaux.
ZONE 2: dépose de menuiseries extérieures et fixation de chemins de câbles aux plafonds. Hors cage d'escalier

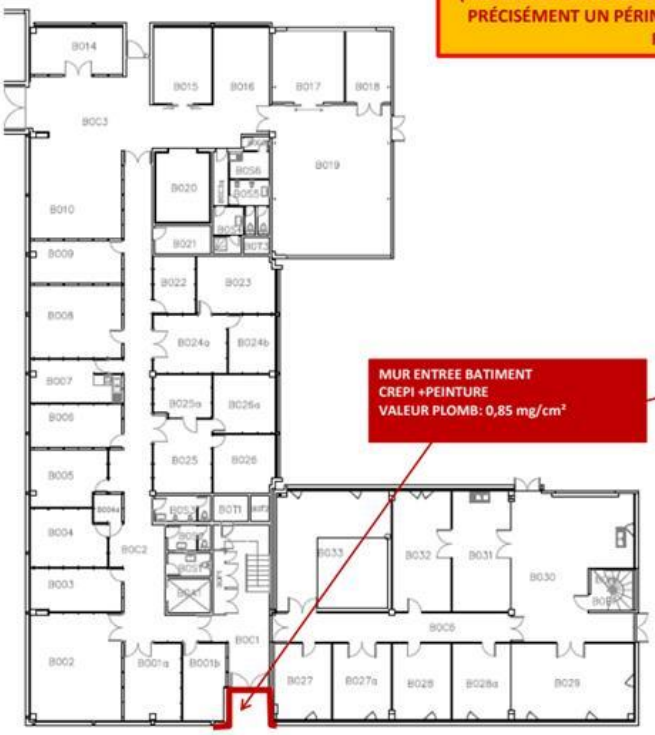
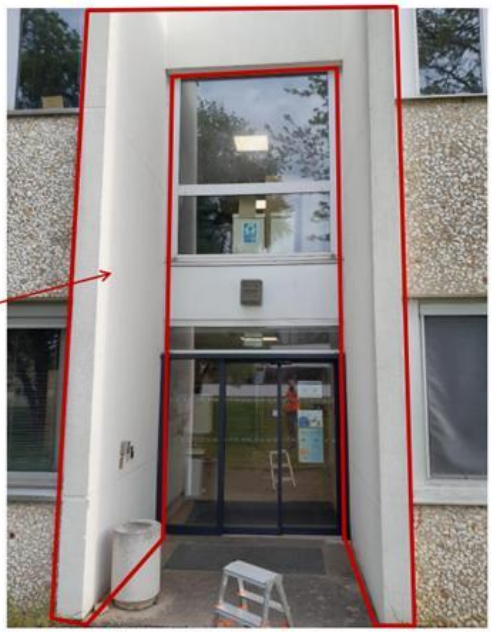
LES MESURES PLOMB SUR LES PEINTURE DU CREPI DU MUR D'ENTREE ETANT HÉTÉROGÈNES (ANCIENNE PEINTURES SANS DOUTE RECOUVERTE) L'OPERATEUR NE PEUT DONC PAS DÉLIMITER PRÉCISÉMENT UN PÉRIMÈTRE. LES VALEURS RETENUES POUR L'ENSEMBLE DE CETTE ZONE EST FIXÉE À : PEINTURE/ CREPI BLANC: 0,85 mg/cm²

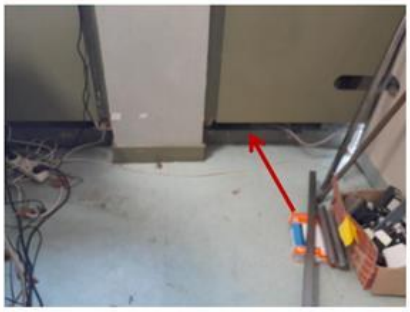
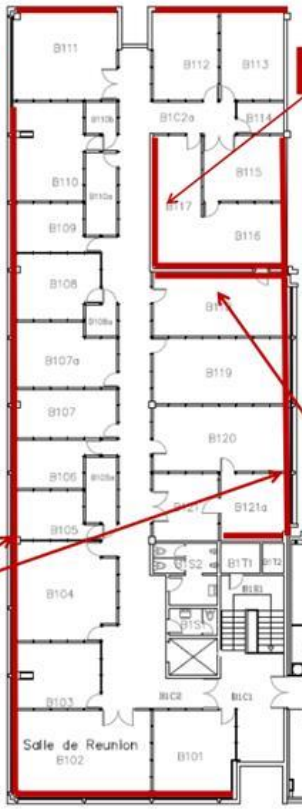
REPÉRAGE PLOMB
BATIMENT BOUGUER R+1- PLINTHE BOIS

LES MESURES PLOMB SUR LES PEINTURE VERTE DES PLINTHE SOUS RADIATEURS ETANT HÉTÉROGÈNES (ANCIENNE PEINTURES SANS DOUTE RECOUVERTE) L'OPERATEUR NE PEUT DONC PAS DÉLIMITER PRÉCISÉMENT UN PÉRIMÈTRE. LES VALEURS RETENUES POUR L'ENSEMBLE DE CETTE ZONE EST FIXÉE À :
PEINTURE VERTE: 0,47 mg/cm²

PEINTURE PLINTHE VERTE SOUS RADIATEUR VALEUR PLOMB: 0,47 mg/cm²

PEINTURE PLINTHE BOIS VALEUR PLOMB: 0,34 mg/cm²
