RAPPORT DE REPERAGE DE MATERIAUX ET REVETEMENTS CONTENANT DU PLOMB AVANT DEMOLITION OU TRAVAUX DANS UN IMMEUBLE BATI

Numéro d'offre **:3375423-BATIMENT DARCY** Numéro de contrat : **C26178570** Numéro de rapport (n° de tâche) **: T260259049-BATIMENT DARCY** Date : **24/04/2026**	Lieu d'intervention : **UNIVERSITE GUSTAVE EIFFEL** **BATIMENT DARCY** **ALLEE DES PONTS ET CHAUSSEES** **CS 5004** **44344 BOUGUENAIS CEDEX** **Destinataire rapport :** **UNIVERSITE GUSTAVE EIFFEL**	Date d'intervention : Du **22/04/2026 au 22/04/2026** Intervenant : **Monsieur Julien GRIMAUD** Signature :

UNIVERSITE GUSTAVE EIFFEL DARCY
ALLEE DES PONTS ET CHAUSSEES CS 5004
44344 BOUGUENAIS CEDEX

Réhabilitation complète du RDC et R+1 du bâtiment DARCY (Remplacement des menuiseries, dépose des cloisons, des sols, grattage des murs réalisation de frangements, dépose faux plafonds, radiateurs, porte - hors ascenseur.

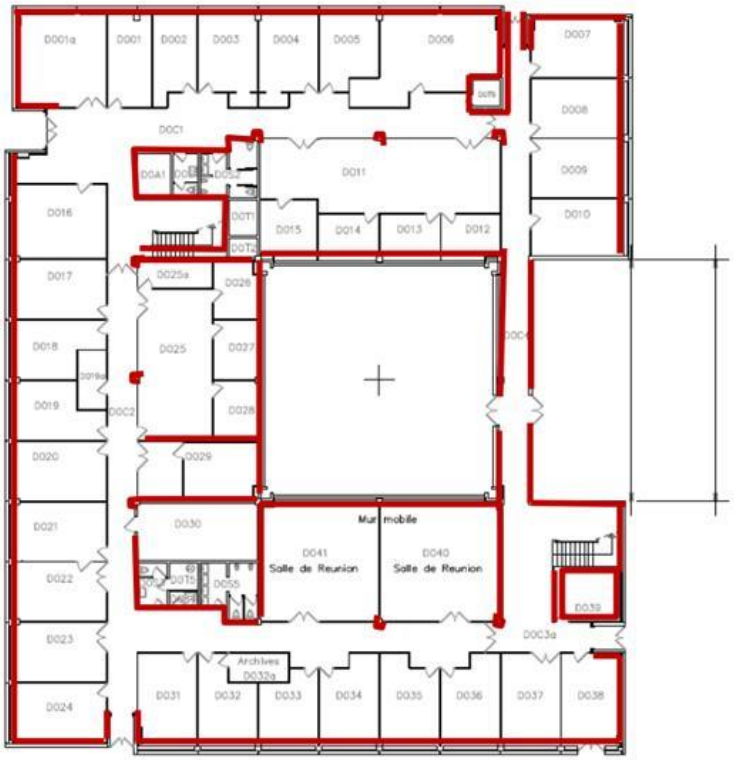
Ensemble des plinthes bois peintes en noir présentent dans le bâtiment

PEINTURE PLINTHE NOIR
VALEUR PLOMB: 0,49 mg/cm²

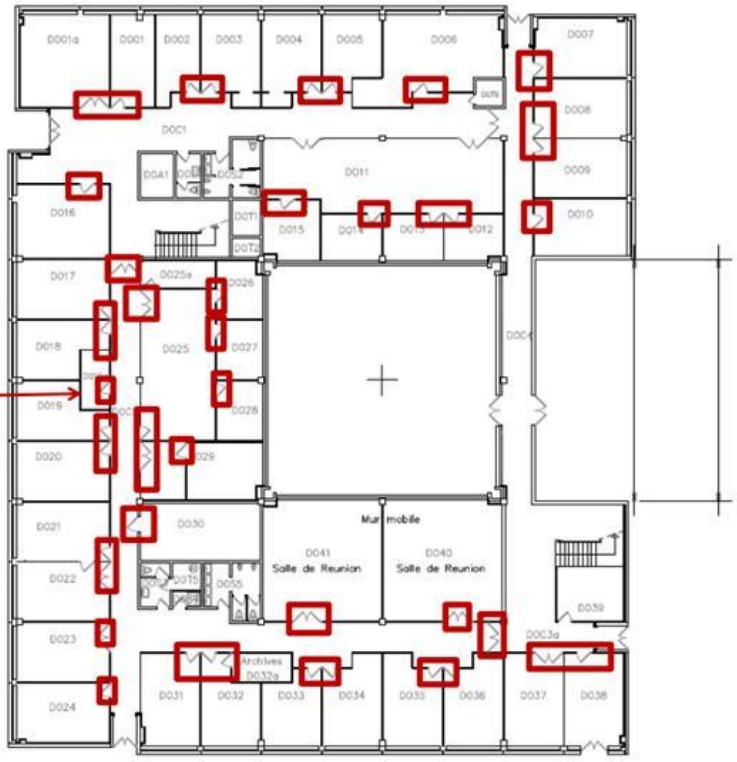
Ensemble des peintures jaunes sur ouvrant portes métalliques présentent dans le bâtiment

PEINTURE JAUNE SUR OUVRANTS
PORTES METALLIQUES
VALEUR PLOMB: 2,44 mg/cm²

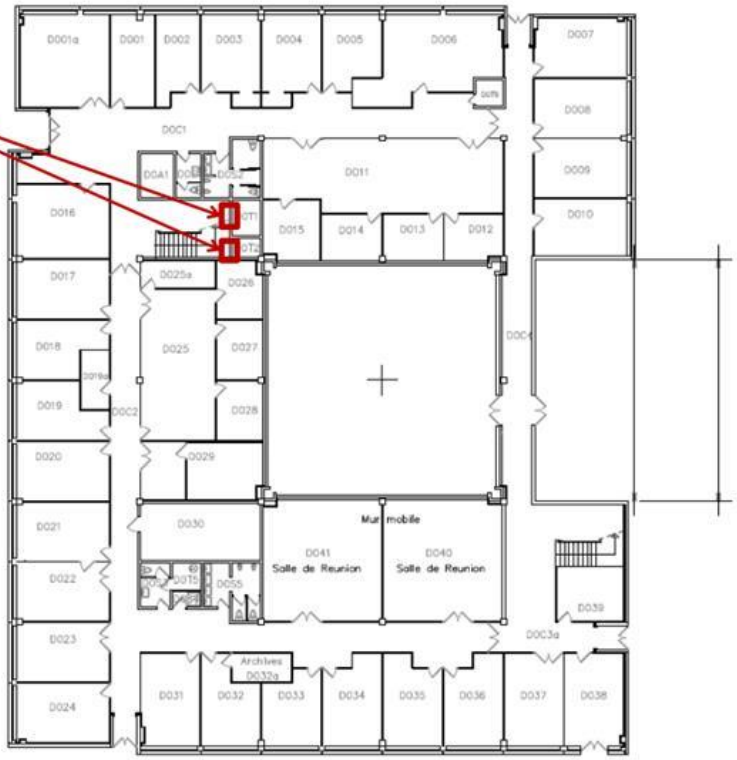
PEINTURE 2 SUR PORTES METALLIQUES
VALEUR PLOMB: 0,56 mg/cm²

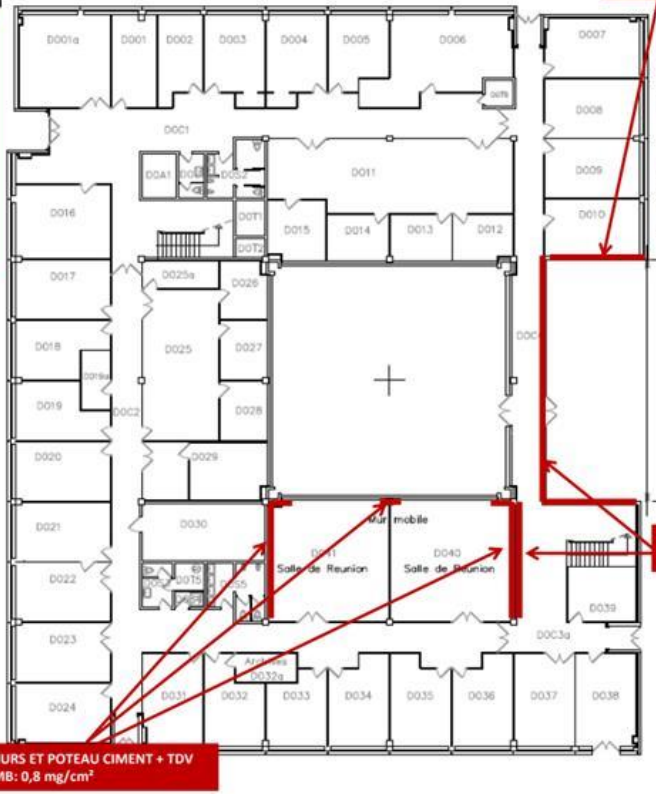
REPÉRAGE PLOMB
BATIMENT DARCY RDC- MURS

Les mesures de plomb relevées sur certaines peintures murales présentent une forte hétérogénéité, probablement liée à la superposition d'anciennes couches de peinture.
Dans ces conditions, l'opérateur n'est pas en mesure de délimiter précisément un périmètre homogène.
Par conséquent, la valeur retenue correspond à la mesure la plus élevée enregistrée

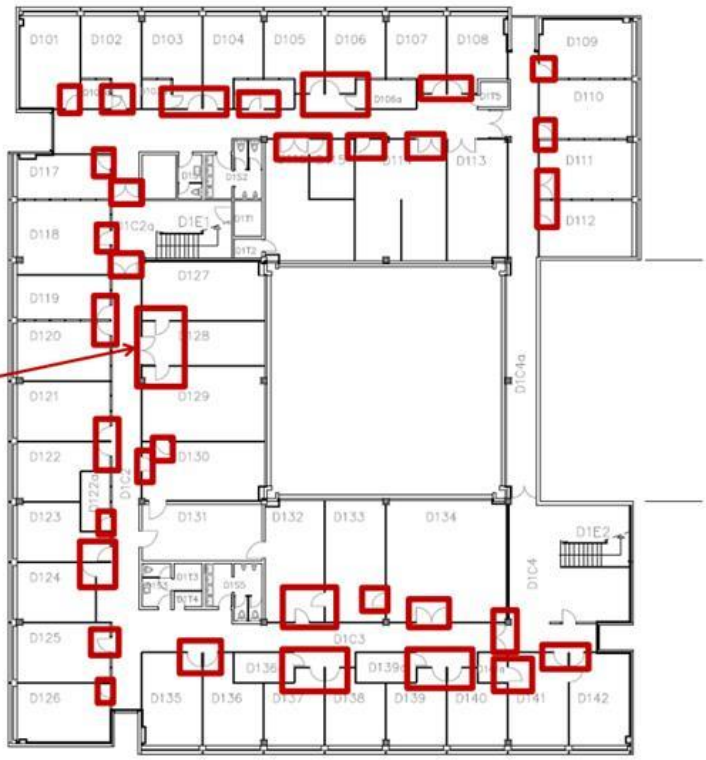
Ensemble des peintures jaunes sur ouvrant portes métalliques présentent dans le bâtiment

PEINTURE JAUNE SUR OUVRANTS
PORTES METALLIQUES
VALEUR PLOMB: 2,44 mg/cm²
