Rapport de repérage des matériaux et produits contenant de l'amiante avant réalisation de travaux dans un immeuble bâti

Numéro de dossier : MAI2400005CDL
Norme employée : AFNOR NF X46-020 (Version d'août 2017)
Date du repérage : 01/10/2026
Heure d'arrivée : 13 h 30
Date émission : 14/10/2026
Référence Client : **1407382592**

Adresse : **LANVEOC POULMIC**
BATIMENT ORION
G2D: 290.120.503.X.EN2
29160 LANVEOC

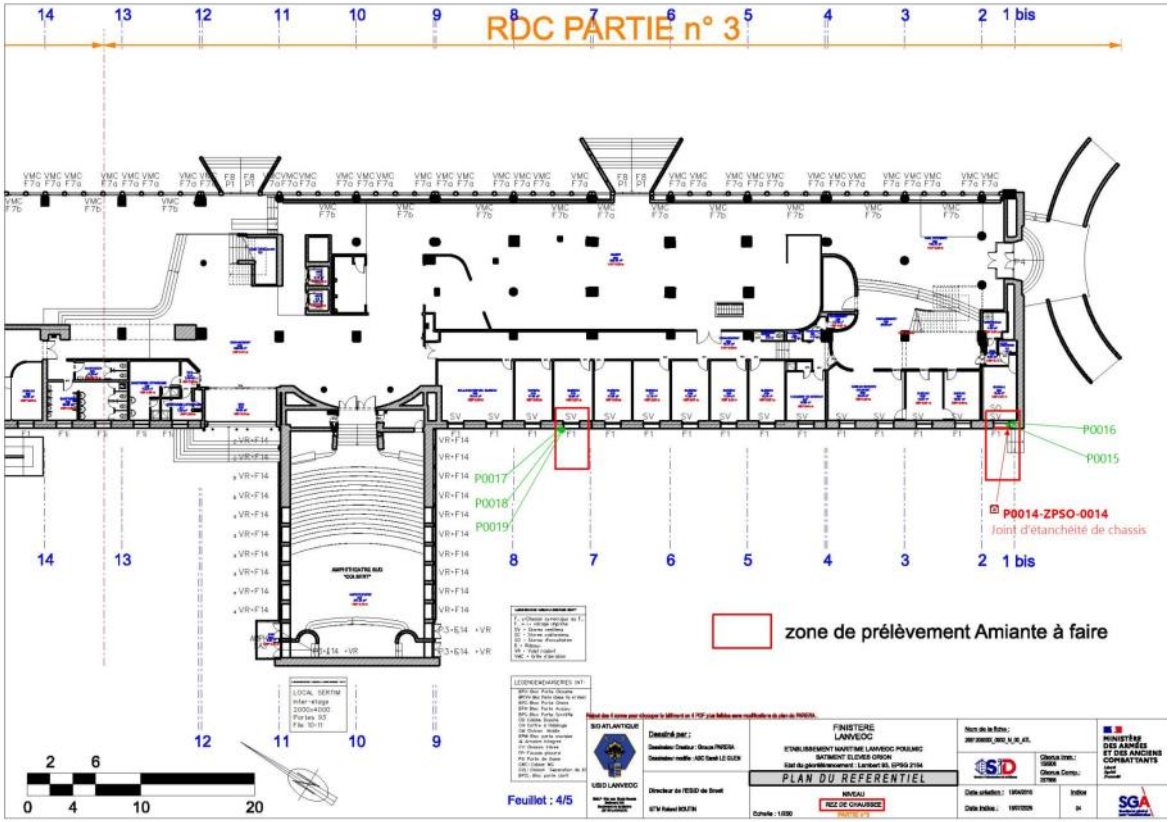
—	Joint d'étanchéité de chassis Présence d'amiante
