Dossier technique amiante

Adresse :.....Rabelais ateliers
23 chemin des Huguenots
Code Postal : 26000
Ville :.....VALENCE
Précision : .....Rabelais STAPS

Rapport de mission de repérage des matériaux et produits contenant de l'amiante à intégrer au Dossier technique amiante

Numéro de dossier : SL2015059-BRIFFAUT 1
Date du repérage : 23/06/2015

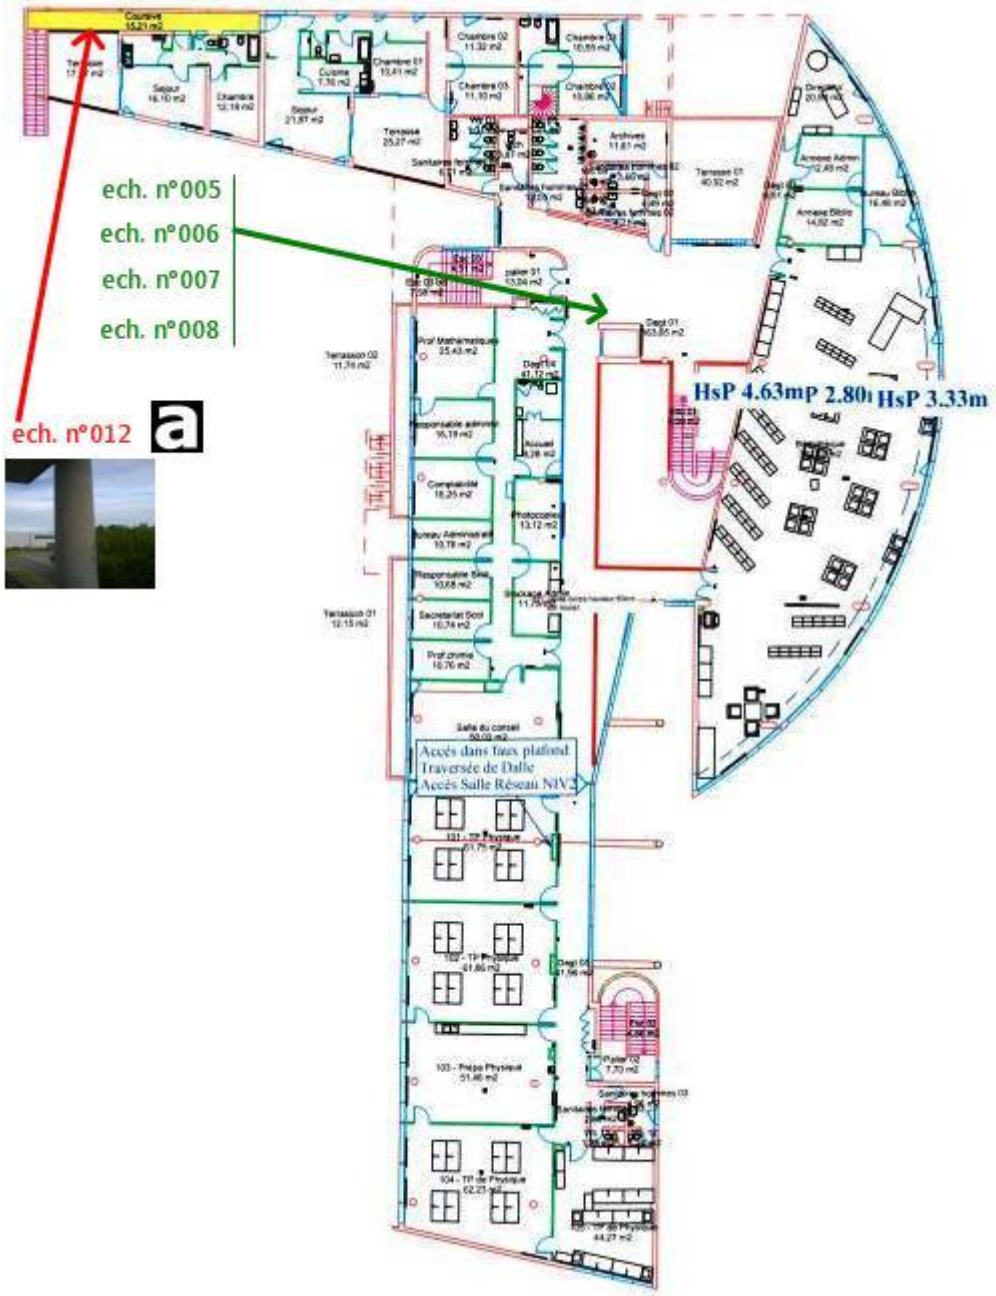
Rez de chaussée

ech. n°005
ech. n°006
ech. n°007
ech. n°008
ech. n°012
HsP 4.63m
HsP 3.33m
Accès dans faux plafond
Traversée de Dalle
Accès Salle Réseau NIV

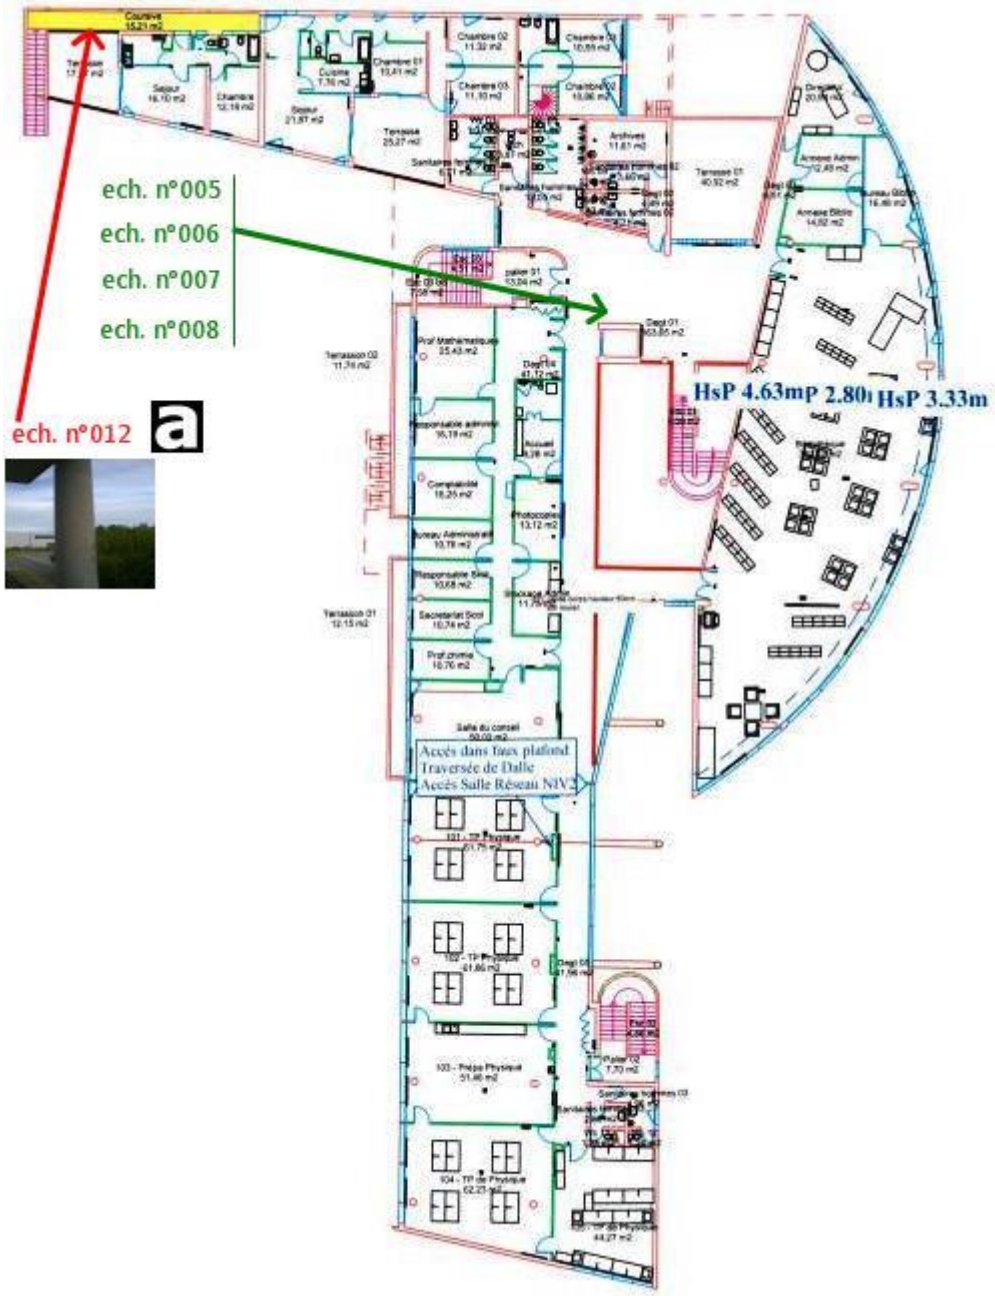
Rez de chaussée

ech. n°005
ech. n°006
ech. n°007
ech. n°008
ech. n°012
HsP 4.63m
HsP 2.80m
HsP 3.33m
Accès dans faux plafond
Traversée de Dalle
Accès Salle Réseau NIV
