Rapport de mission de repérage des matériaux et produits contenant de l'amiante avant réalisation de travaux

Numéro de dossier :	2026-11751
Date du repérage :	24/03/2026
Date d'édition :	9 avril 2026

Immeuble bâti visité	
Adresse	Rue : ..... **Bâtiment Briffaut A** **38 Rue Barthélemy de Laffemas** Code postal, ville : . **26000 VALENCE**
Périmètre de repérage :	..... **Toiture terasse, menuiseries R+1 , bibliothèque (selon programme travaux)**
Fonction principale du bâtiment : Date de construction :	..... **Enseignement** ..... **<1997**

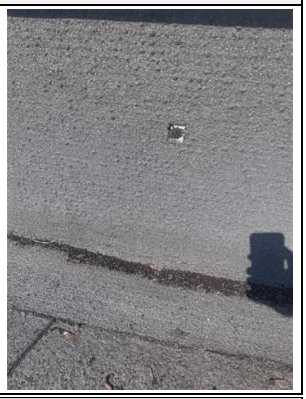
ZPSO_021 : Partie à inspecter : Partie plane : bicouche.					
Niveau : Bâtiment Briffaud A					
Localisation	**n° de sondage**	**Description**	**Echantillon**	**N° Echantillon**	**Photo**
Toiture	1	Identifiant :ZPSO_021 Description :Partie plane : bicouche Résultat : Absence d'amiante	Oui Bâtiment Briffaud A - Toiture	Prelevement_021

ZPSO_022 : Partie à inspecter : Partie plane : isolant.					
Niveau : Bâtiment Briffaud A					
Localisation	**n° de sondage**	**Description**	**Echantillon**	**N° Echantillon**	**Photo**
Toiture	1	Identifiant :ZPSO_022 Description :Partie plane : isolant Résultat : Absence d'amiante	Oui Bâtiment Briffaud A - Toiture	Prelevement_022

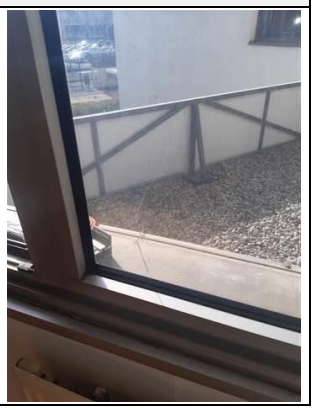
ZPSO_039 : Partie à inspecter : Relevé d'etancheité verrière.					
Niveau : Bâtiment Briffaud A					
Localisation	**n° de sondage**	**Description**	**Echantillon**	**N° Echantillon**	**Photo**
Toiture	1	Identifiant :ZPSO_039 Description :Relevé d'etancheité verrière Résultat : Absence d'amiante	Oui Bâtiment Briffaud A - Toiture	Prelevement_039

ZPSO_040 : Partie à inspecter : Relevé d'etancheité verrière (ancien).					
Niveau : Bâtiment Briffaud A					
Localisation	**n° de sondage**	**Description**	**Echantillon**	**N° Echantillon**	**Photo**
Toiture	1	Identifiant :ZPSO_040 Description :Relevé d'etancheité verrière (ancien) Résultat : Absence d'amiante	Oui Bâtiment Briffaud A - Toiture	Prelevement_040

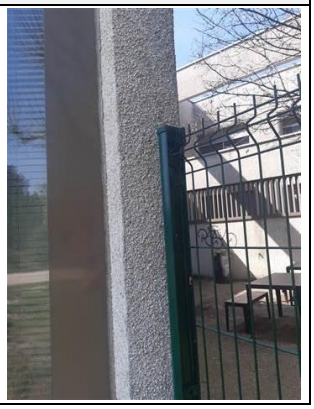
ZPSO_017 : Partie à inspecter : Joint de mastic de vitrage (notamment châssis aluminium).					
Niveau : Bâtiment Briffaud A / R+1					
Localisation	**n° de sondage**	**Description**	**Echantillon**	**N° Echantillon**	**Photo**
Bureau 5	1	Identifiant :ZPSO_017 Description :Joint de mastic de vitrage (notamment châssis aluminium) Résultat : Absence d'amiante	Oui Bâtiment Briffaud A / R+1 - Bureau 5	Prelevement_017

ZPSO_018 : Partie à inspecter : joint exterieur.					
Niveau : Bâtiment Briffaud A / R+1					
Localisation	**n° de sondage**	**Description**	**Echantillon**	**N° Echantillon**	**Photo**
Bureau 5	1	Identifiant :ZPSO_018 Description :joint exterieur Résultat : Absence d'amiante	Oui Bâtiment Briffaud A / R+1 - Bureau 5	Prelevement_018

ZPSO_019 : Partie à inspecter : Joint d'étanchéité interieur.					
Niveau : Bâtiment Briffaud A / R+1					
Localisation	**n° de sondage**	**Description**	**Echantillon**	**N° Echantillon**	**Photo**
Bureau 5	1	Identifiant :ZPSO_019 Description :Joint d'étanchéité interieur Résultat : Absence d'amiante	Oui Bâtiment Briffaud A / R+1 - Bureau 5	Prelevement_019

ZPSO_020 : Partie à inspecter : Joint sous cornière.					
Niveau : Bâtiment Briffaud A / R+1					
Localisation	**n° de sondage**	**Description**	**Echantillon**	**N° Echantillon**	**Photo**
Bureau 5	1	Identifiant :ZPSO_020 Description :Joint sous cornière Résultat : Absence d'amiante	Oui Bâtiment Briffaud A / R+1 - Bureau 5	Prelevement_020

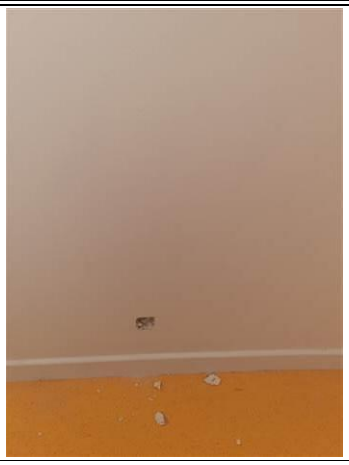
Photo n°_A006
Localisation : Bâtiment Briffaud A / R+1 - Bureau 1
Ouvrage : 3 - Parois verticales intérieures - Cloisons sèches (assemblées, préfabriquées)
Partie d'ouvrage : Enduit à base de plâtre
Description : Enduit à base de plâtre

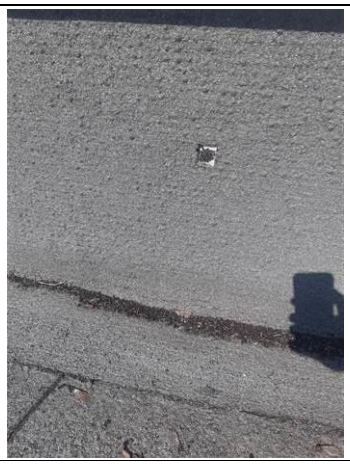
Photo n°_A025
Localisation : Bâtiment Briffaud A - Toiture
Ouvrage : 1 - Couvertures, Toitures, Terrasses et étanchéités - Étanchéité de toiture terrasse
Partie d'ouvrage : Partie plane : dalle béton
Description : Partie plane : dalle béton

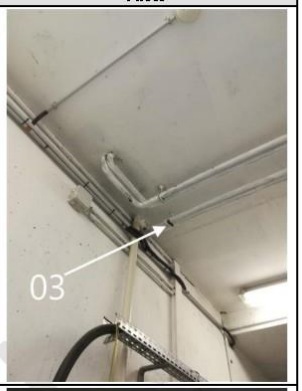
Localisation	Identifiant + Description	Conclusion (justification)	Etat de conservation et préconisations	Photo
R+1 - Coursive	Identifiant: Matériau014 Réf. prélèvement/échantillon: ech014 Description: Coffrage perdu fibro Composant de la construction: Poteau Partie à sonder: Coffrage perdu	Présence d'amiante (Après analyse en laboratoire)
