Rapport de repérage amiante avant réalisation de travaux dans un immeuble bâti

Rapport N° : 34510554/S1/1/AM-RTV_V1

DDFIP SOYAUX

Bâtiment B R+2 Bureau 211, 207/208 et 218.

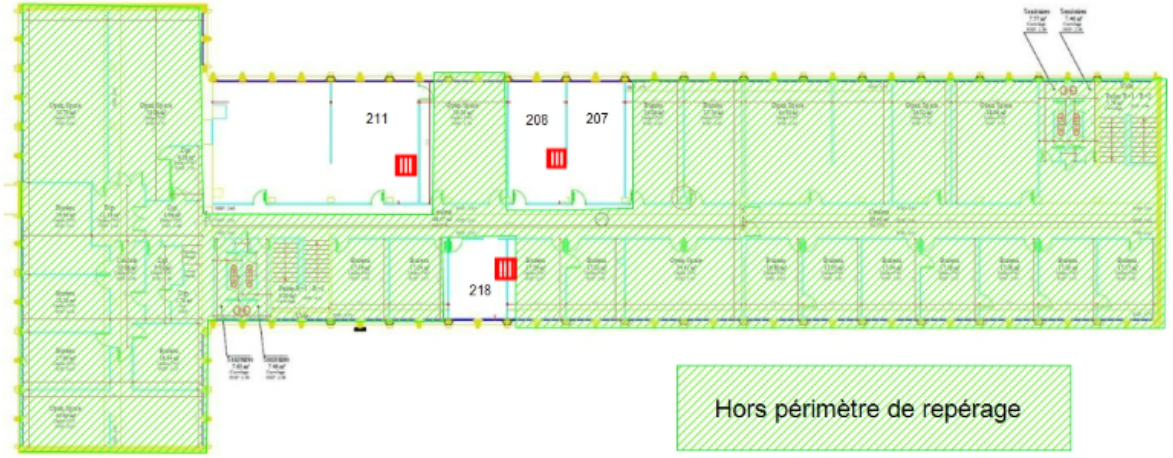
Matériaux et produits contenant de l'amiante :

- Conduits (Liste B)

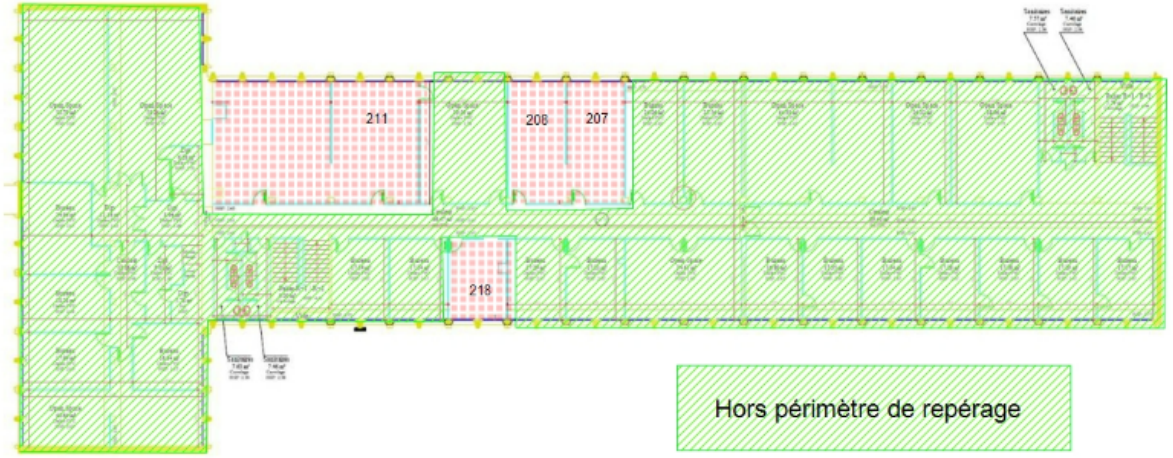
Dalles de sol (Liste B)

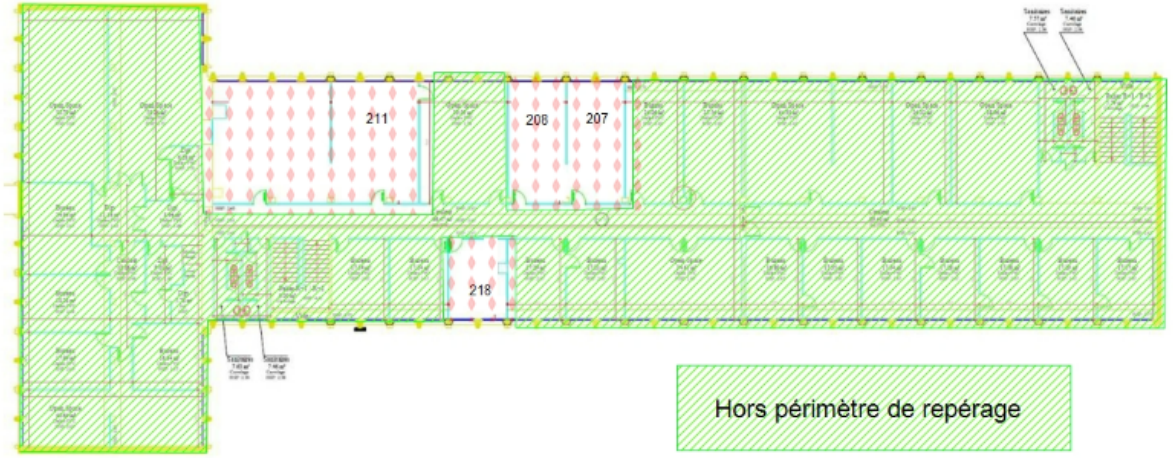
Colles bitumineuses

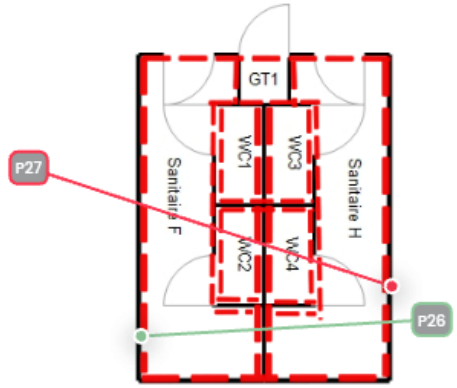
Sanitaires 1

— — Enduits projetés murs (Liste B),Peinture murs

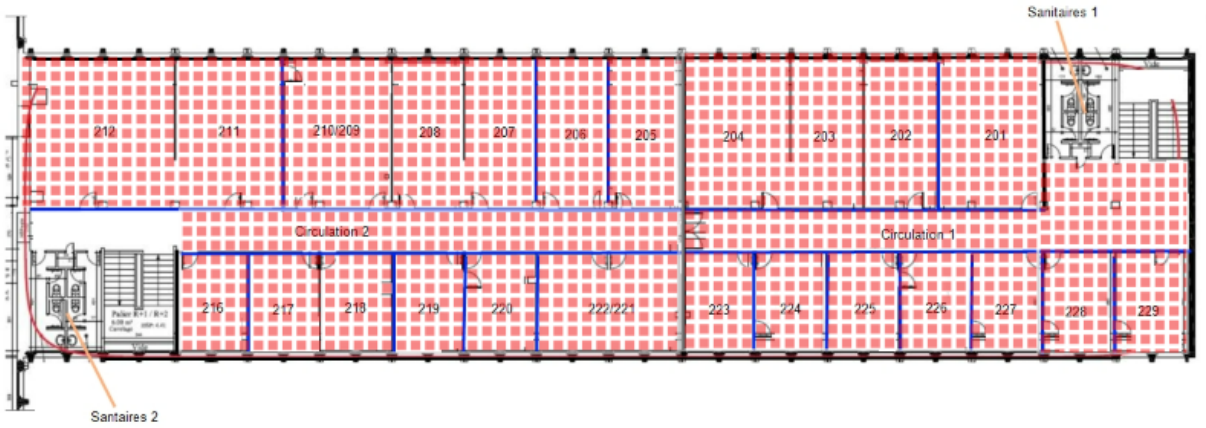
Dalles de sol (Liste B)

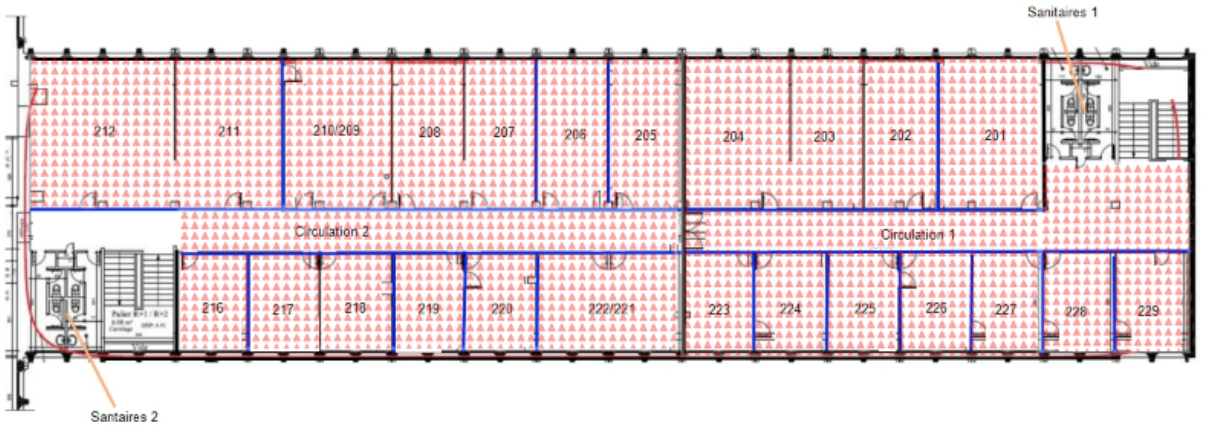
Ragréages,Colles bitumineuses

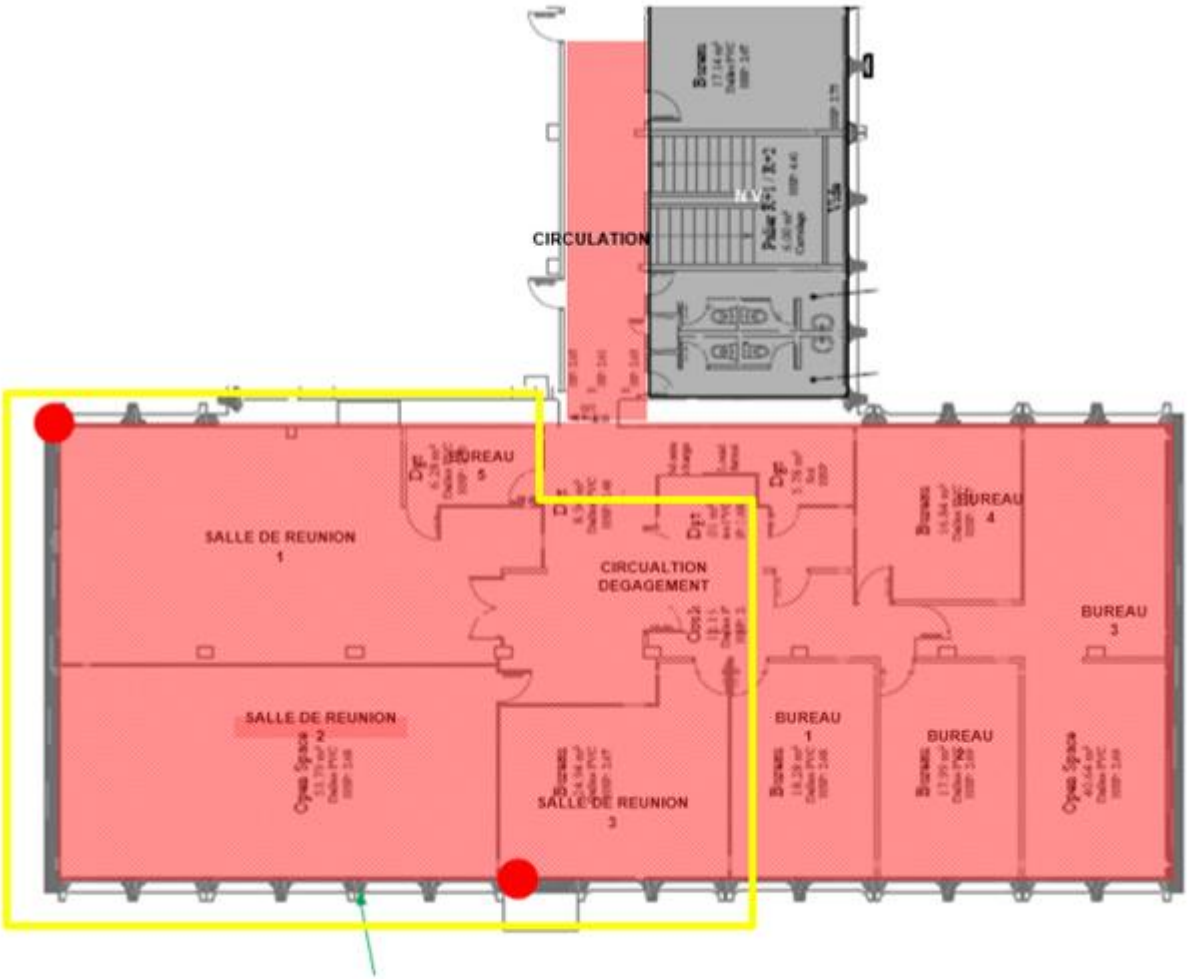
Secteur	Conforme
R+2 - Phase 2	OUI

Schéma situant les secteurs examinés avec en rouge ceux non conformes
