Rapport de repérage amiante avant réalisation de travaux dans un immeuble bâti

Rapport N° : 32797198/S1/1/AM-RTV_V1

DDFIP SOYAUX

Batiment B 2eme etage

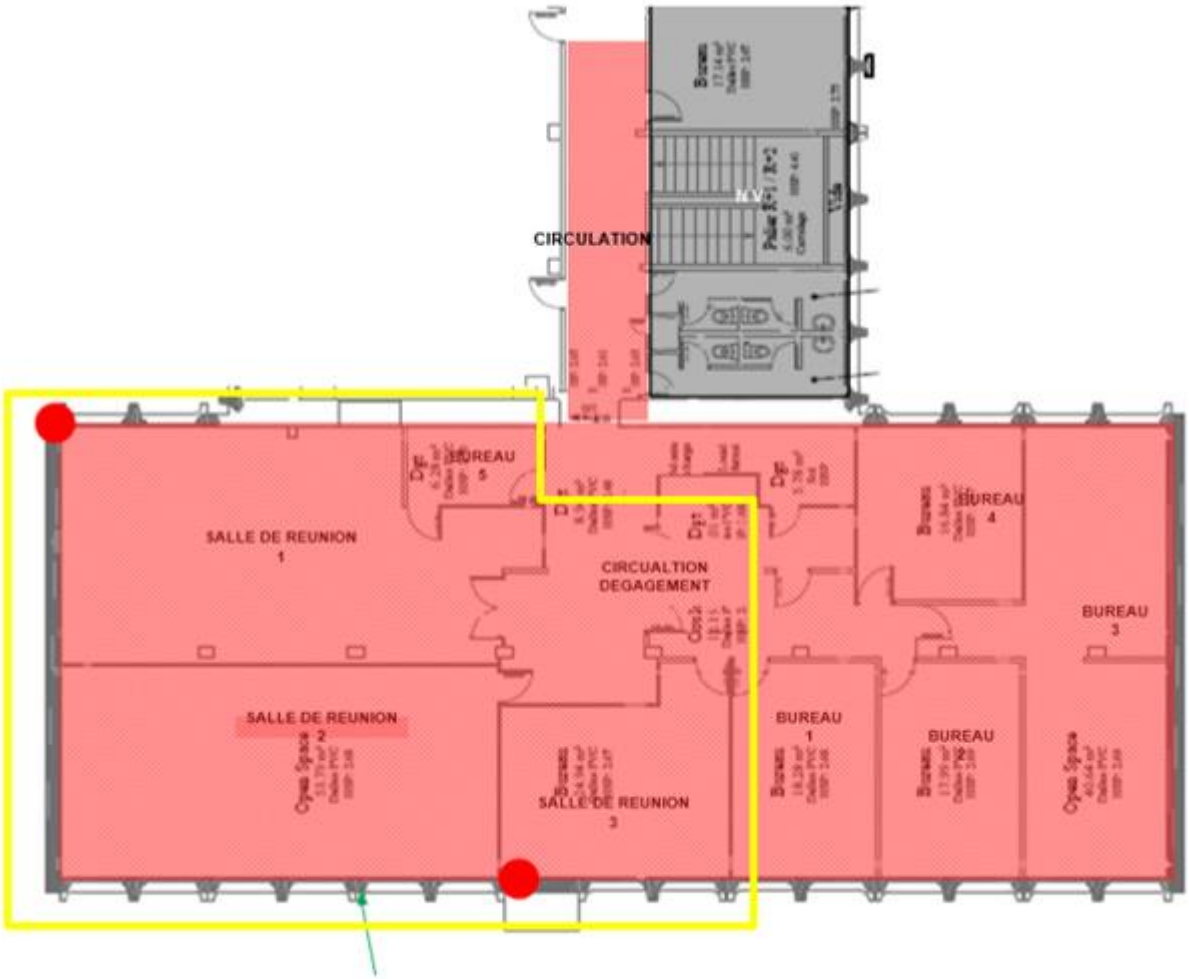
Secteur	Conforme
R+2 - Phase 2	OUI

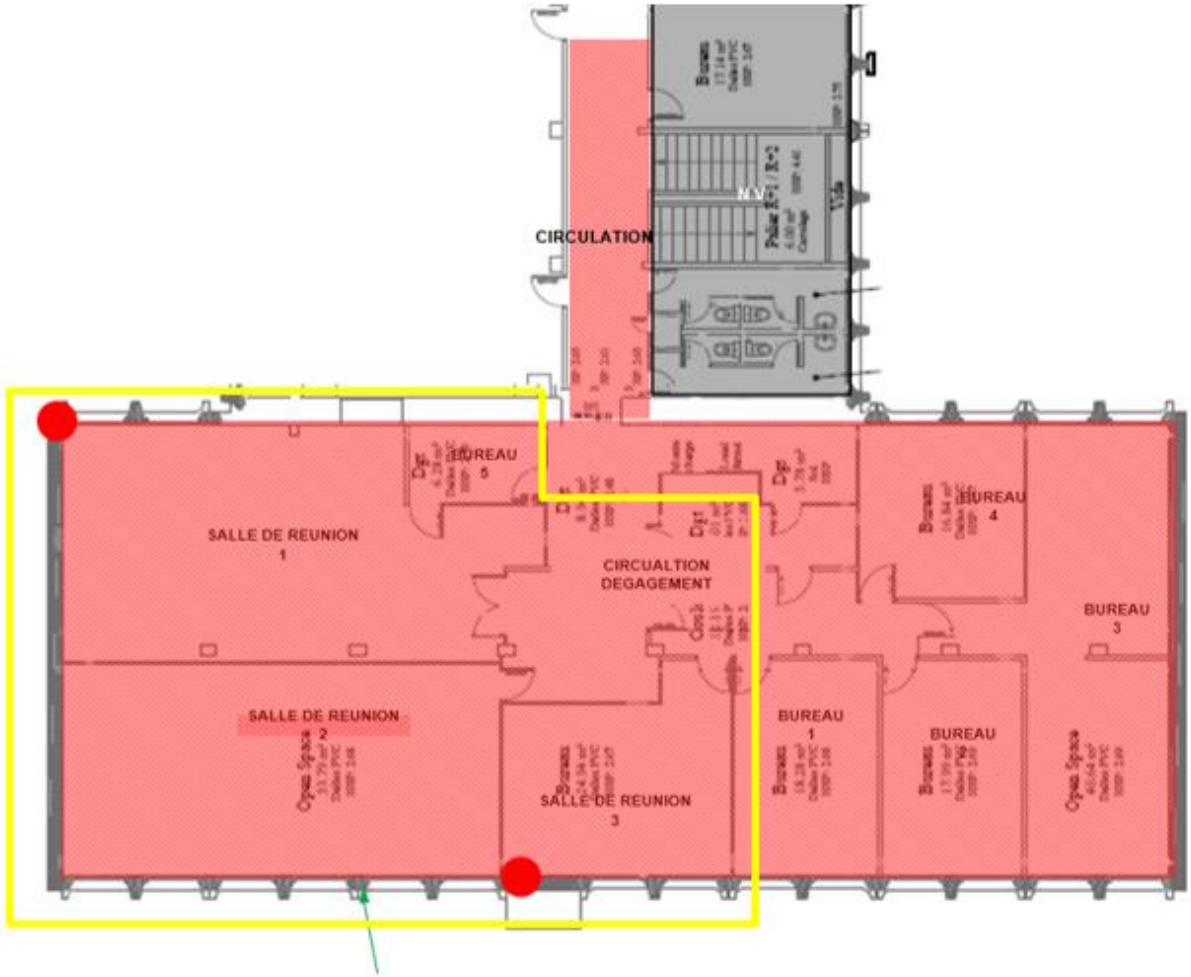
Légende photo : Photo 1

☒ **CONFORME SANS REMARQUE**
