Pré-rapport de repérage amiante avant réalisation de travaux dans un immeuble bâti

Rapport N° : 32577030/S2/1/AM-RTV_V1

Brigade des douanes de Lysbuchel

Date(s) d'intervention(s) :
Le 25/06/2026

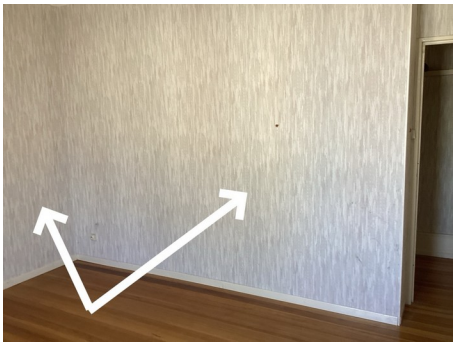
S3	ZPSO 20
1ER ETAGE -> DEGAGEMENT 2

Cloisons (légères et préfabriquées) -> Panneaux cloisons (Liste B)

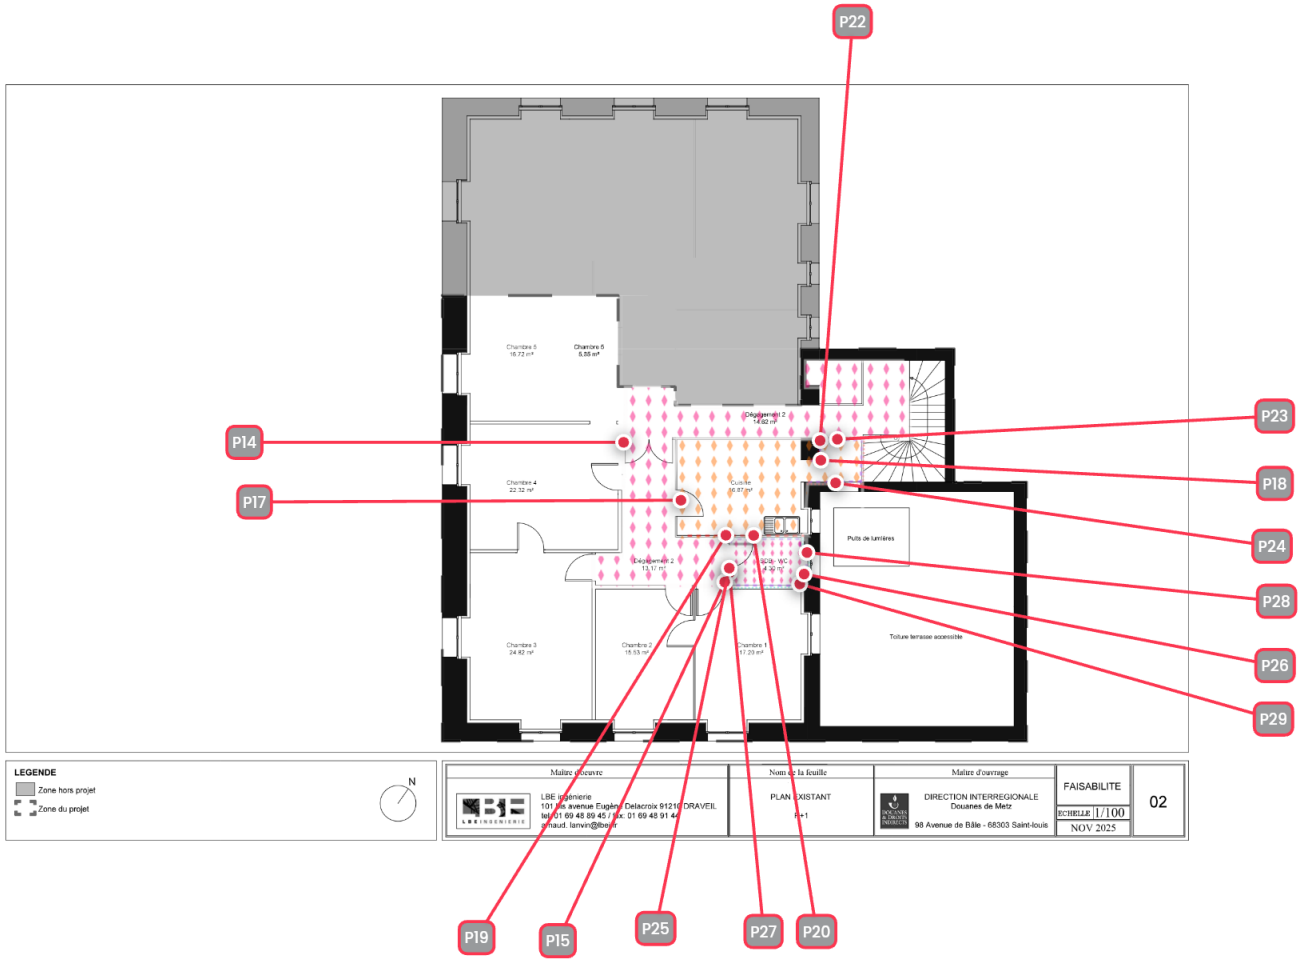
Matériaux et produits contenant de l'amiante :

- Colles faïence
- Colles plinthe
- Colles faïence
- Colles faïence
- Colles non bitumineuses,Ragréages
- Colles non bitumineuses,Ragréages
- Colles non bitumineuses,Ragréages
