Rapport de mission de repérage des matériaux et produits contenant de l'amiante avant réalisation de travaux

Adresse : **Bt BLEU 247 avenue JACQUES CARTIER 83000 TOULON**
Escalier : **Sans objet**
Bâtiment : **BLEU**
Porte : **Sans objet**

Rapport N° : 17-07-004992 A
Le repérage a été réalisé le : **12/07/2017**
Par : **PETIPA DOMINIQUE**
N° certificat de qualification : **DTI2029**
Date d'obtention : **11/09/2012**
Le présent rapport est établi par une personne dont les compétences sont certifiées par :
DEKRA CERTIFICATION
5, avenue Garlande
92220 BAGNEUX

Réhabilitation du hall

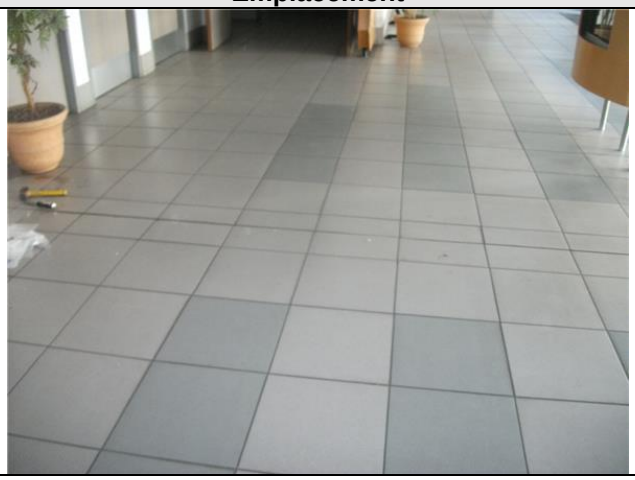
PRELEVEMENT : P001		
Nom du client	**Numéro de dossier**	**Pièce ou local**
CAISSE NATIONALE MILITAIRE CNMSS	17-07-004992	RDC - Hall d'entrée
Matériau	**Date de prélèvement**	**Nom de l'opérateur**
Ragréage - Colle de carrelage	12/07/2017	PETIPA DOMINIQUE
Localisation	**Résultat**	
Sol - Sol	absence d'amiante	
Emplacement

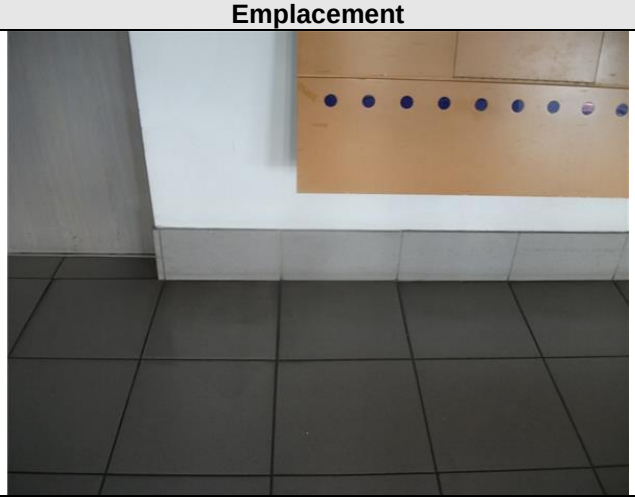
PRELEVEMENT : P002		
Nom du client	**Numéro de dossier**	**Pièce ou local**
CAISSE NATIONALE MILITAIRE CNMSS	17-07-004992	RDC - Hall d'entrée
Matériau	**Date de prélèvement**	**Nom de l'opérateur**
Plinthe - Colle	12/07/2017	PETIPA DOMINIQUE
Localisation	**Résultat**	
Plinthes -	absence d'amiante	
Emplacement
