Rapport de mission de repérage des matériaux et produits contenant de l'amiante avant réalisation de travaux

Adresse : **247 avenue JACQUES CARTIER 83000 TOULON**
Escalier : **Sans objet**
Bâtiment : **BRUN**
Porte : **Sans objet**

Rapport N° : 16-06-023768 A
Le repérage a été réalisé le : **24/06/2016**
Par : **PETIPA DOMINIQUE**
N° certificat de qualification : **DTI2029**
Date d'obtention : **11/09/2012**
Le présent rapport est établi par une personne dont les compétences sont certifiées par :
DEKRA CERTIFICATION
5, avenue Garlande
92220 BAGNEUX

changement d'ascenseur

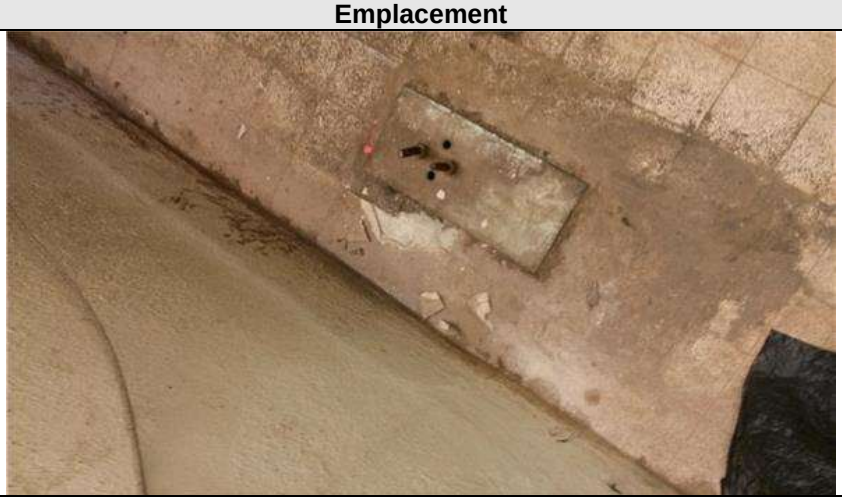
PRELEVEMENT : P001		
Nom du client	**Numéro de dossier**	**Pièce ou local**
CAISSE NATIONALE MILITAIRE DE SECURITE SOCIALE	16-06-023768	6ème - Machinerie d'ascenseur n°1
Matériau	**Date de prélèvement**	**Nom de l'opérateur**
Ragréage - Colle de carrelage	24/06/2016	PETIPA DOMINIQUE
Localisation		**Résultat**
Sol - Sol		absence d'amiante
Emplacement

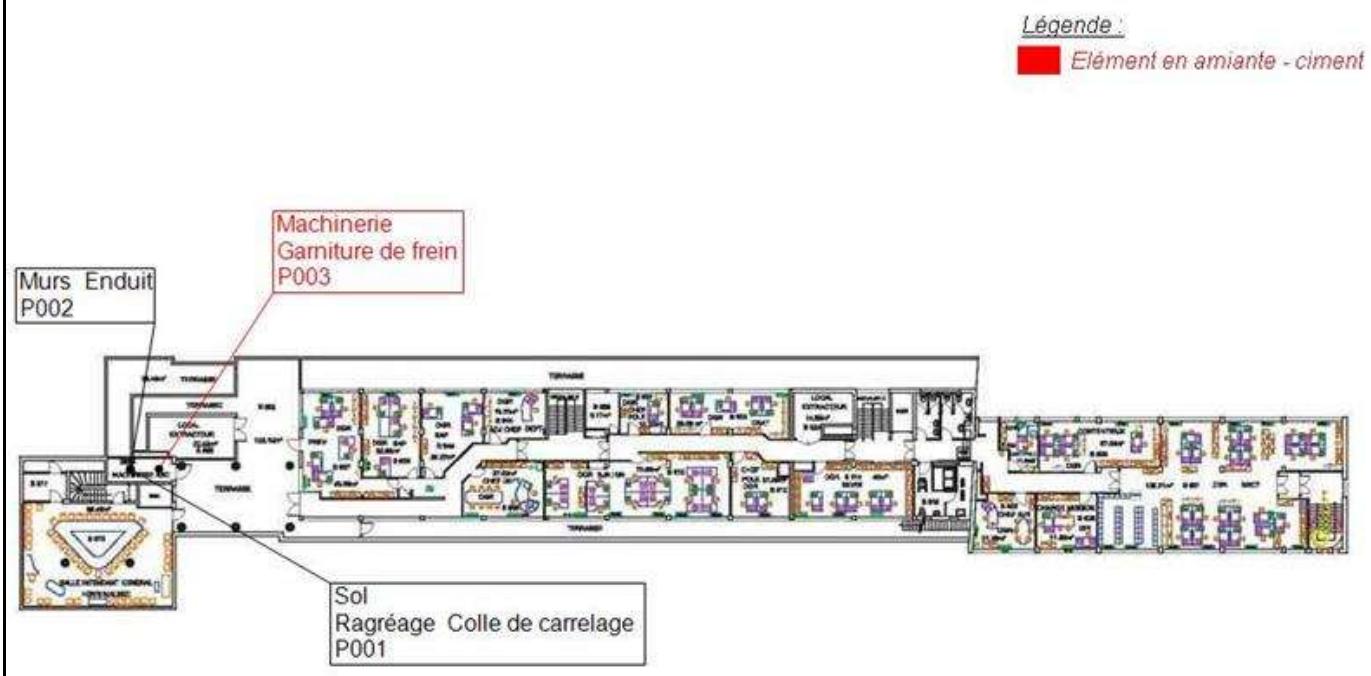
PLANCHE DE REPERAGE USUEL				Adresse de l'immeuble :	247 avenue JACQUES CARTIER 83000 TOULON
N° dossier :	16-06-023768				
N° planche :	1/3	Version : 0	Type : Croquis		
Origine du plan :	Cabinet de diagnostics			Bâtiment – Niveau :	ETAGE 6

N°	partie d'immeuble	Etage	Elément	Zone	Matériau / Produit	Référence prélèvement	Présence
1	**Machinerie d'ascenseur n°1**	6ème	Machinerie		Garniture de frein	P003	**A**
2	**Machinerie d'ascenseur n°2**	6ème	Machinerie		Garniture de frein	P006	**A**
