Rapport de mission de repérage des matériaux et produits contenant de l'amiante avant réalisation de travaux

Adresse : **Bt BRUN 247 avenue JACQUES CARTIER 83000 TOULON**
Escalier : **Sans objet**
Bâtiment : **BRUN**
Porte : **Sans objet**

Rapport N° : 17-07-004981 A
Le repérage a été réalisé le : **12/07/2017**
Par : **PETIPA DOMINIQUE**
N° certificat de qualification : **DTI2029**
Date d'obtention : **11/09/2012**
Le présent rapport est établi par une personne dont les compétences sont certifiées par :
DEKRA CERTIFICATION
5, avenue Garlande
92220 BAGNEUX

Démolition des sols ,auvent béton,dépose des menuiseries extérieures

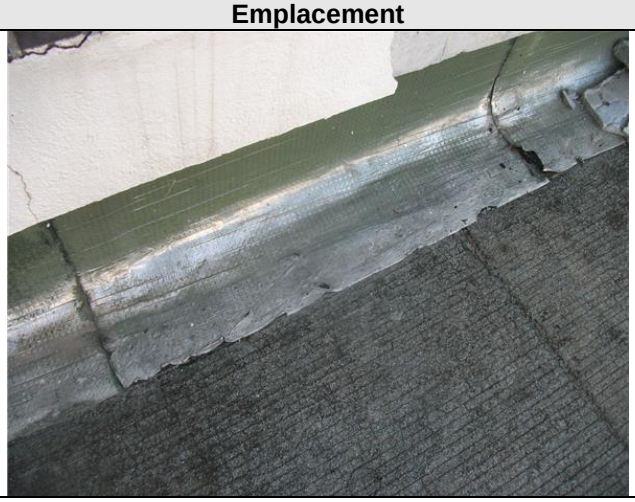
PRELEVEMENT : P003		
Nom du client	**Numéro de dossier**	**Pièce ou local**
CAISSE NATIONALE MILITAIRE CNMSS	17-07-004981	1er - casquette
Matériau	**Date de prélèvement**	**Nom de l'opérateur**
Revêtement bitumineux vert	12/07/2017	PETIPA DOMINIQUE
Localisation	**Résultat**	
Sol	absence d'amiante	
Emplacement

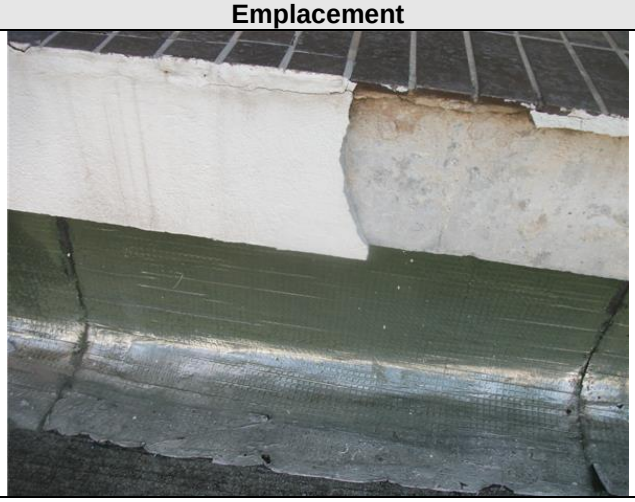
PRELEVEMENT : P005		
Nom du client	**Numéro de dossier**	**Pièce ou local**
CAISSE NATIONALE MILITAIRE CNMSS	17-07-004981	1er - casquette
Matériau	**Date de prélèvement**	**Nom de l'opérateur**
Béton - Enduit	12/07/2017	PETIPA DOMINIQUE
Localisation	**Résultat**	
Mur	absence d'amiante	
Emplacement

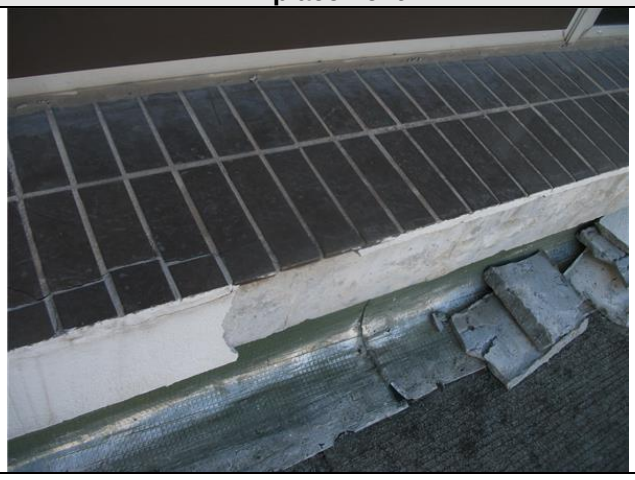
PRELEVEMENT : P006		
Nom du client	**Numéro de dossier**	**Pièce ou local**
CAISSE NATIONALE MILITAIRE CNMSS	17-07-004981	1er - casquette
Matériau	**Date de prélèvement**	**Nom de l'opérateur**
Colle de carrelage	12/07/2017	PETIPA DOMINIQUE
Localisation	**Résultat**	
Appuis de fenêtre	absence d'amiante	
Emplacement

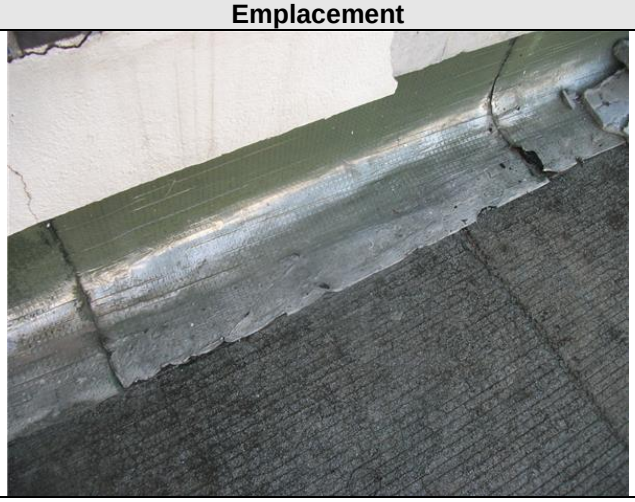
PRELEVEMENT : P007		
Nom du client	**Numéro de dossier**	**Pièce ou local**
CAISSE NATIONALE MILITAIRE CNMSS	17-07-004981	1er - casquette
Matériau	**Date de prélèvement**	**Nom de l'opérateur**
Revêtement bitumineux alu	12/07/2017	PETIPA DOMINIQUE
Localisation	**Résultat**	
Sol	absence d'amiante	
Emplacement

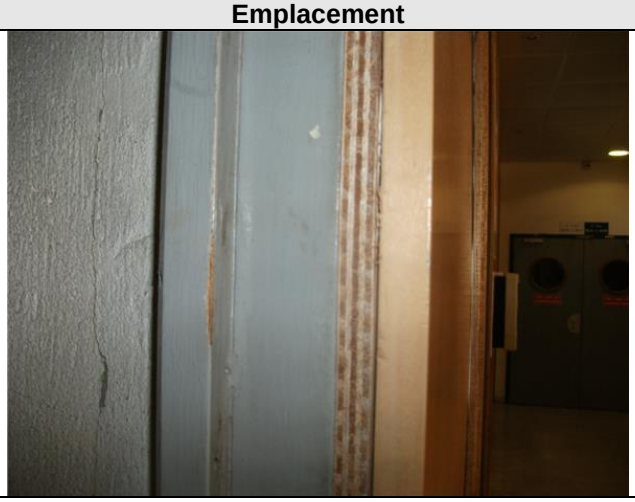
PRELEVEMENT : P017		
Nom du client	**Numéro de dossier**	**Pièce ou local**
CAISSE NATIONALE MILITAIRE CNMSS	17-07-004981	RDC - B018
Matériau	**Date de prélèvement**	**Nom de l'opérateur**
Bois - Colle	12/07/2017	PETIPA DOMINIQUE
Localisation	**Résultat**	
paroie	absence d'amiante	
Emplacement

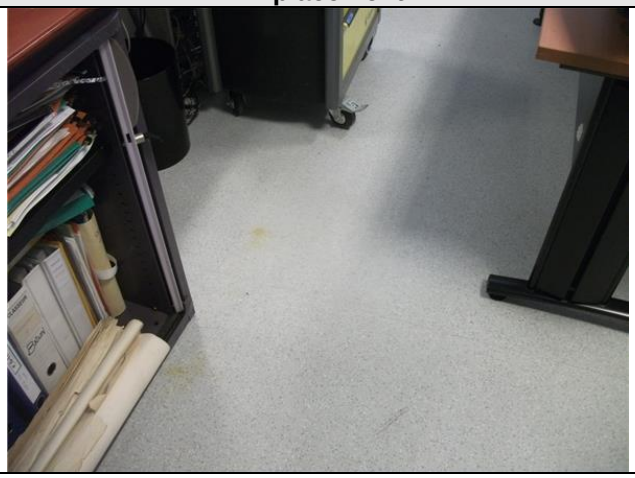
PRELEVEMENT : P018		
Nom du client	**Numéro de dossier**	**Pièce ou local**
CAISSE NATIONALE MILITAIRE CNMSS	17-07-004981	RDC - B045
Matériau	**Date de prélèvement**	**Nom de l'opérateur**
PVC - Colle	12/07/2017	PETIPA DOMINIQUE
Localisation	**Résultat**	
Sol	absence d'amiante	
Emplacement

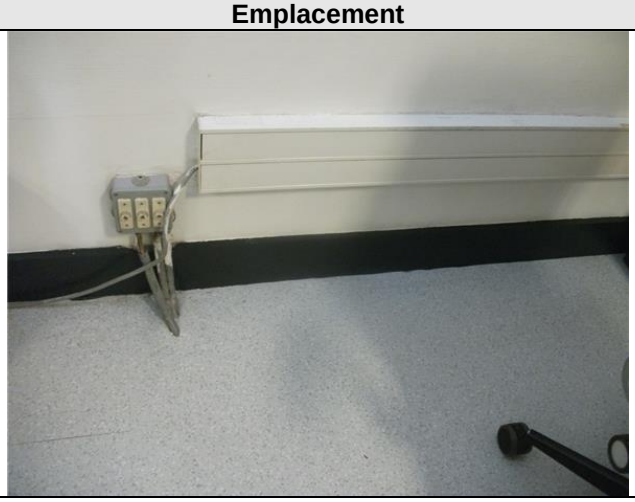
PRELEVEMENT : P019		
Nom du client	**Numéro de dossier**	**Pièce ou local**
CAISSE NATIONALE MILITAIRE CNMSS	17-07-004981	RDC - B045
Matériau	**Date de prélèvement**	**Nom de l'opérateur**
Bois - Colle	12/07/2017	PETIPA DOMINIQUE
Localisation	**Résultat**	
Plinthes	absence d'amiante	
Emplacement

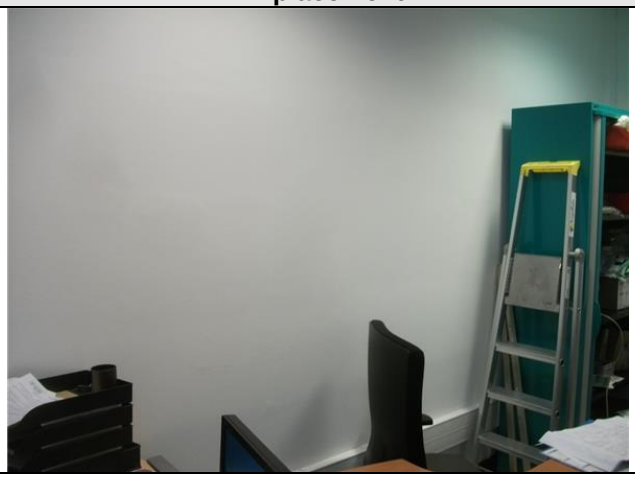
PRELEVEMENT : P020		
Nom du client	**Numéro de dossier**	**Pièce ou local**
CAISSE NATIONALE MILITAIRE CNMSS	17-07-004981	RDC - B045
Matériau	**Date de prélèvement**	**Nom de l'opérateur**
Enduit	12/07/2017	PETIPA DOMINIQUE
Localisation	**Résultat**	
Murs	absence d'amiante	
Emplacement

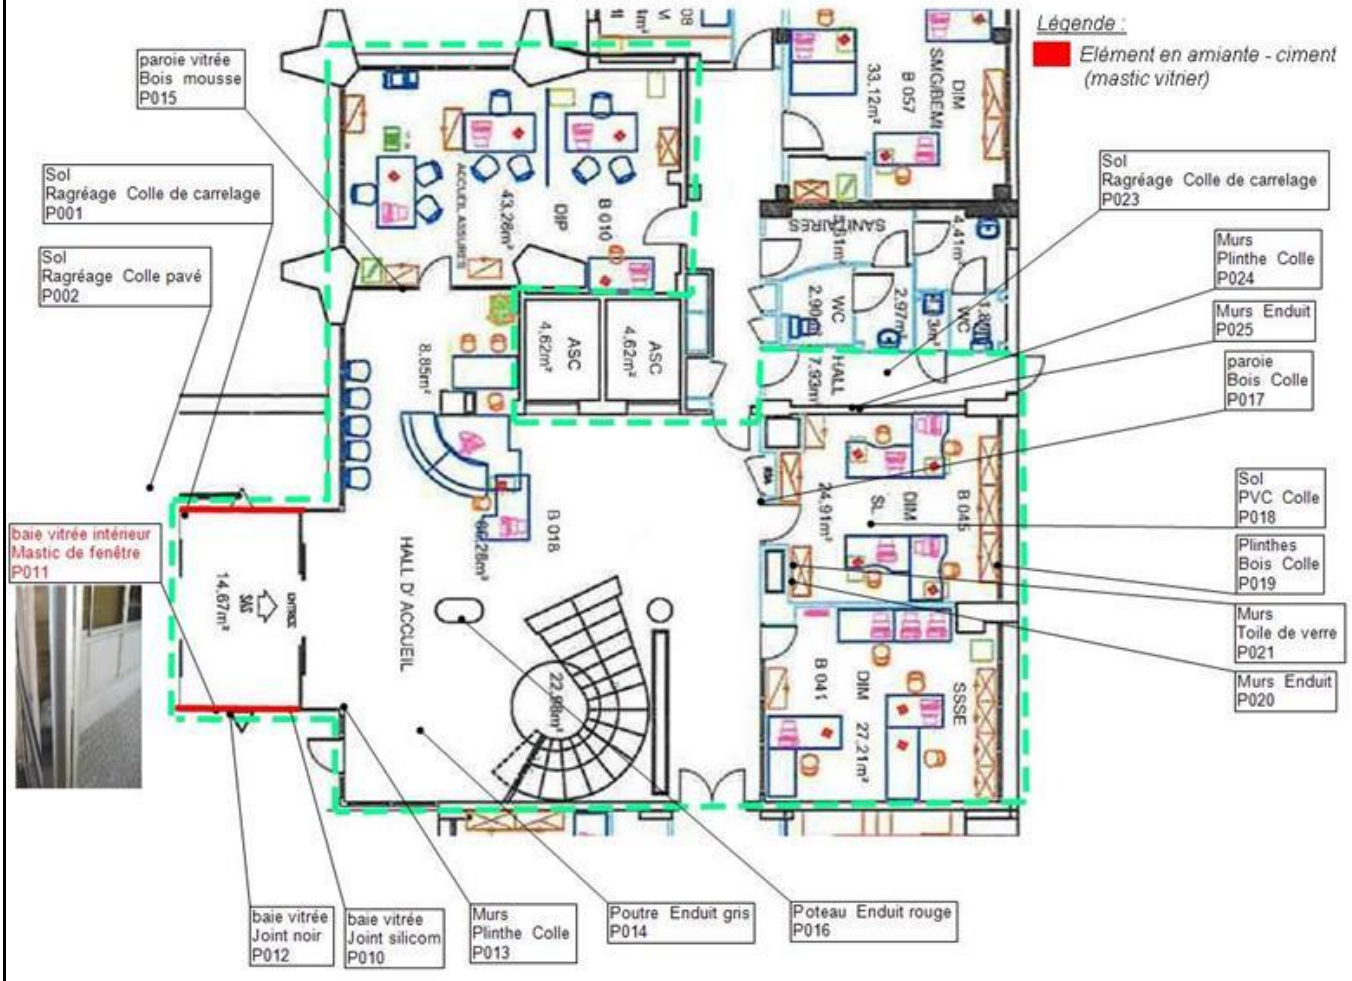
PLANCHE DE REPERAGE USUEL				Adresse de l'immeuble :	Bt BRUN 247 avenue JACQUES CARTIER 83000 TOULON
N° dossier :	17-07-004981				
N° planche :	1/2	Version : 0	Type : Croquis		
Origine du plan :	Cabinet de diagnostics			Bâtiment – Niveau :	REZ DE CHAUSSEE

N°	partie d'immeuble	Etage	Elément	Zone	Matériau / Produit	Référence prélèvement	Présence
3	**B018**	RDC	baie vitrée intérieur	Sol	Mastic de fenêtre	P011	**A**
