Rapport de repérage des matériaux et produits contenant de l'amiante avant réalisation de travaux dans un immeuble bâti

N° de dossier : 26/IMO/0026
Date du rapport : 07/10/2026

JOINTS SUR PORTE RDC DE L'ESCALIER OUEST

Immeuble bâti visité		
Adresse	Rue :	Rectorat de Nice 53, avenue Cap de Croix
	Escalier, niveau :	Escalier OUEST – Porte du rez de chaussée
	Section cadastrale	HK, parcelle 0096
	Code postal, ville :	0600 NICE (France)

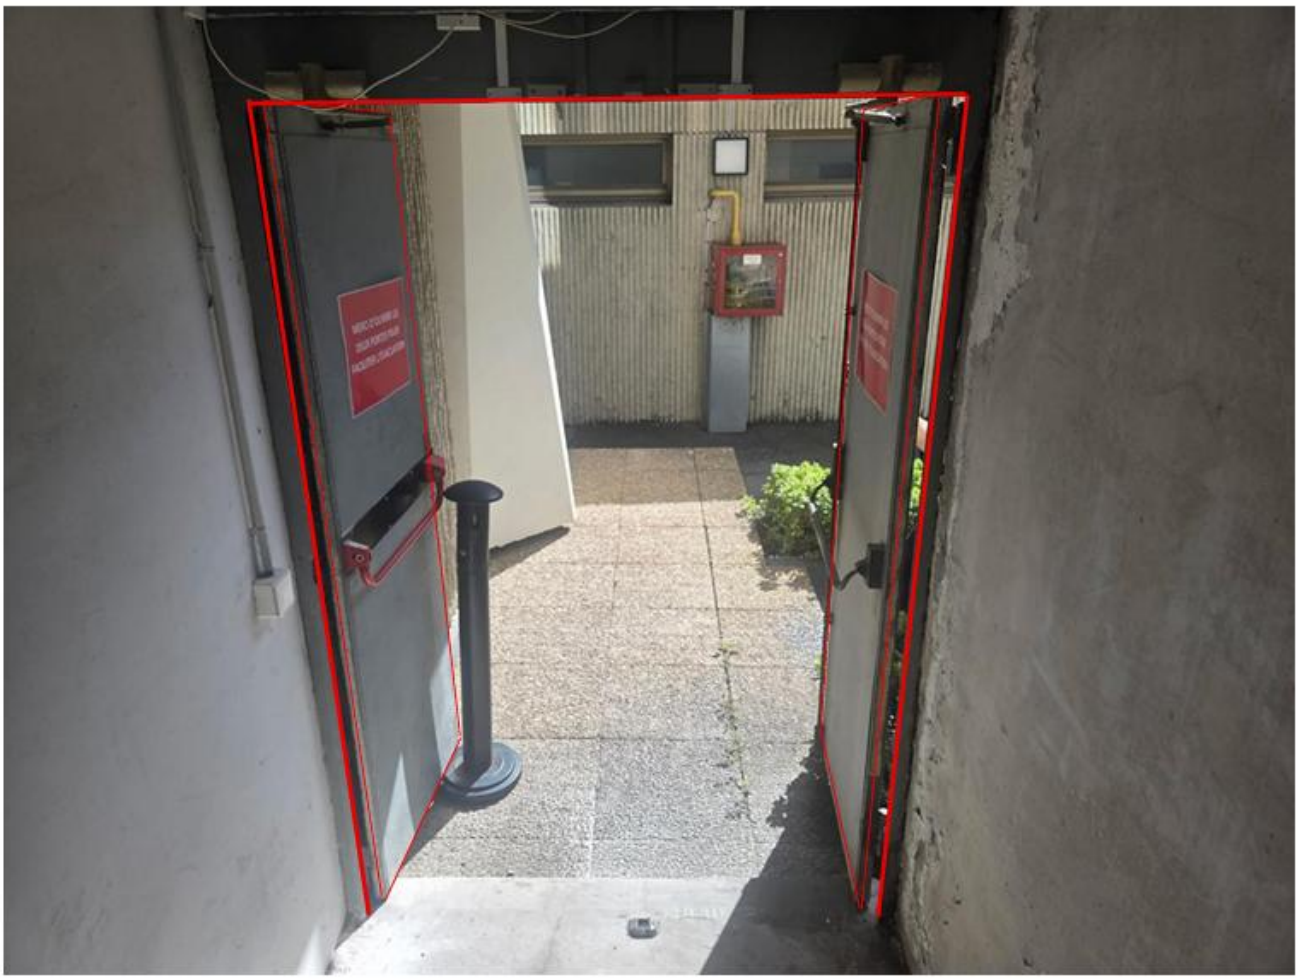
Croquis de la ZPSO joints amiantés :

Localisation	Description
Escalier OUEST - Porte RDC	Joints sur dormants (6.60 ml)
	Joints sur ouvrants (11.60ml)

Le périmètre de travaux ne concerne que les joints de la porte coupe feu du rez de l'escalier OUEST. La porte coupe feu du RDC de l'escalier Ouest n'est pas prévue déposée. Si cette dernière devait être remplacée, il serait nécessaire d'investiguer l'intérieur de la porte (présence éventuelle d'isolant à l'intérieur de la porte).

Des investigations approfondies doivent être réalisés et des moyens d'accès mis à disposition par le donneur d'ordre.

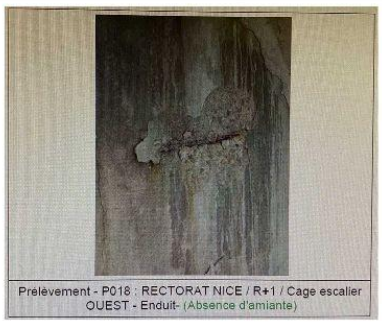
P018_ant	ZPSO 13
RECTORAT DE NICE - BÂTIMENT PRINCIPAL -> 1ER ETAGE -> ESCALIER OUEST	
 Prélèvement - P018 : RECTORAT NICE / R+1 / Cage escalier OUEST - Enduit- (Absence d'amiante)	
Murs et cloisons maçonnées "en dur" -> Enduits de ragréage, débullage, lissage | Enduits lissés, projetés ou talochés

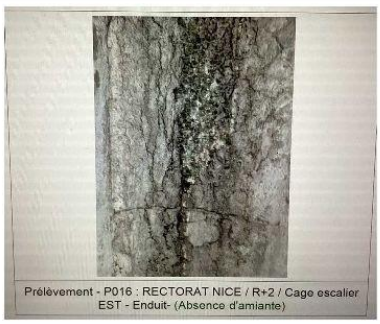
P016_ant	ZPSO 14
RECTORAT DE NICE - BÂTIMENT PRINCIPAL -> 2 EME ETAGE -> ESCALIER EST	
 Prélèvement - P016 : RECTORAT NICE / R+2 / Cage escalier EST - Enduit- (Absence d'amiante)	
Murs et cloisons maçonnées "en dur" -> Enduits lissés, projetés ou talochés

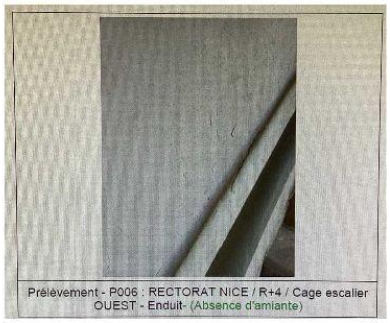
P006_ant	ZPSO 13
RECTORAT DE NICE - BÂTIMENT PRINCIPAL -> 4 EME ETAGE -> ESCALIER OUEST	
 Prélèvement - P006 : RECTORAT NICE / R+4 / Cage escalier OUEST - Enduit- (Absence d'amiante)	
Murs et cloisons maçonnées "en dur" -> Enduits de ragréage, débullage, lissage | Enduits lissés, projetés ou talochés

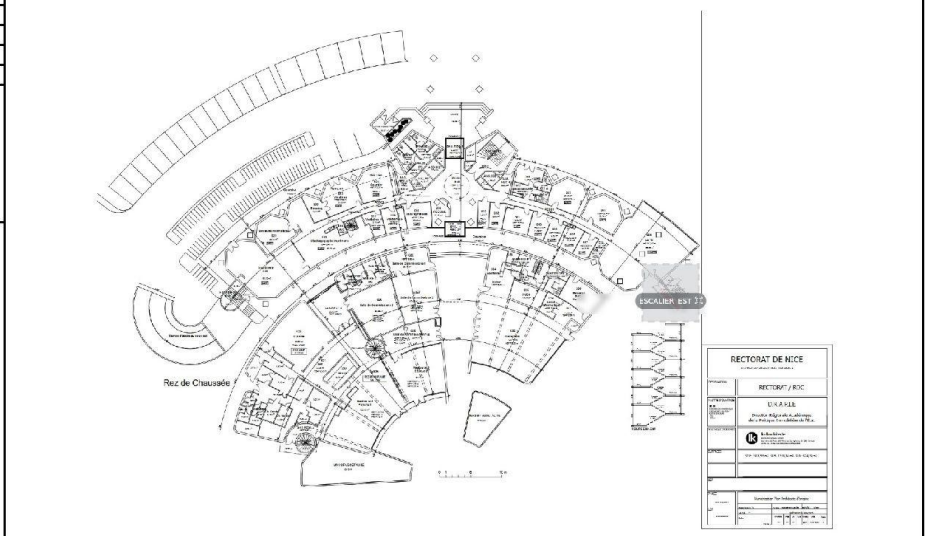
Enduits de ragréage, débullage, lissage,Enduits de ragréage, débullage, lissage

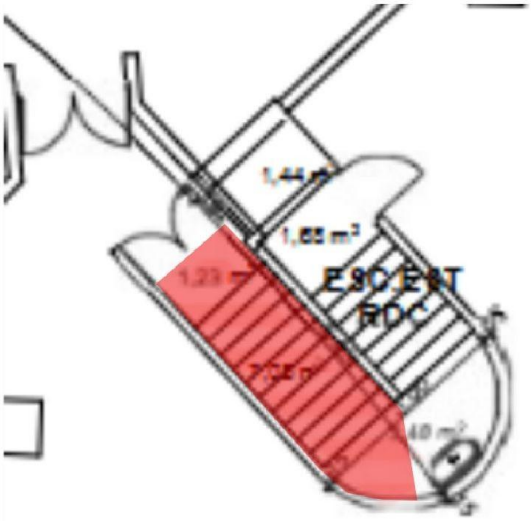
Vue utilisée :
Prélèvement positif : Plafond

Matériaux et produits contenant de l'amiante :
Enduits de ragréage, débullage, lissage,Enduits de ragréage, débullage, lissage

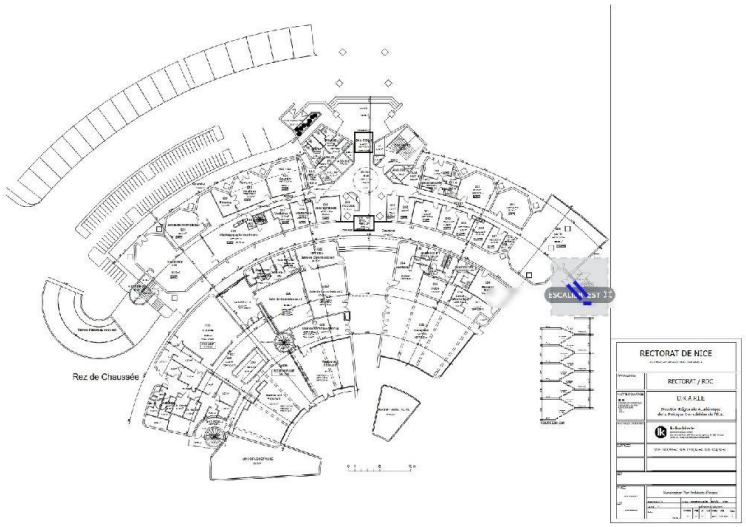
Vue utilisée :
Prélèvement positif : Autre,Mur

Matériaux et produits contenant de l'amiante :
Enduits de ragréage, débullage, lissage,Enduits lissés, projetés ou talochés

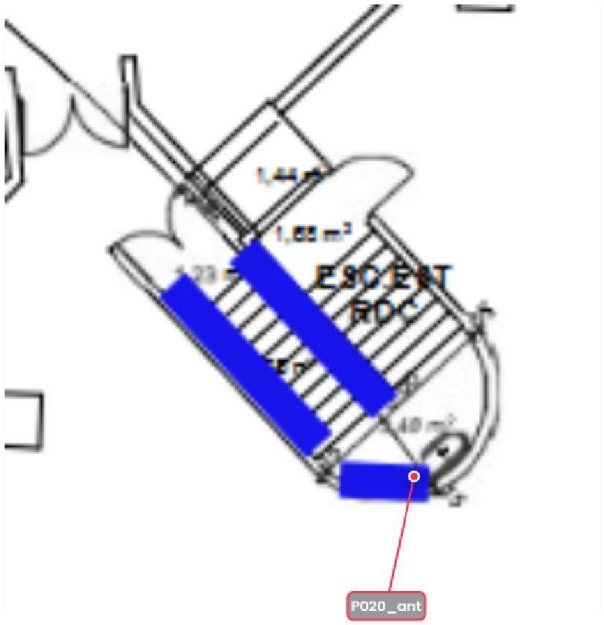
Vue utilisée :
Prélèvement positif : Autre,Mur

Matériaux et produits contenant de l'amiante :
— Enduits de ragréage, débullage, lissage,Enduits lissés, projetés ou talochés

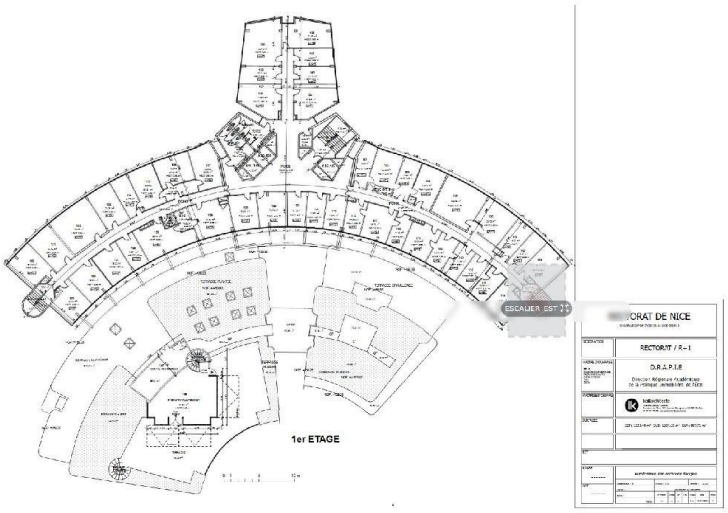
Vue utilisée :
Prélèvement positif : Plafond

Matériaux et produits contenant de l'amiante :
Enduits de ragréage, débullage, lissage,Enduits de ragréage, débullage, lissage

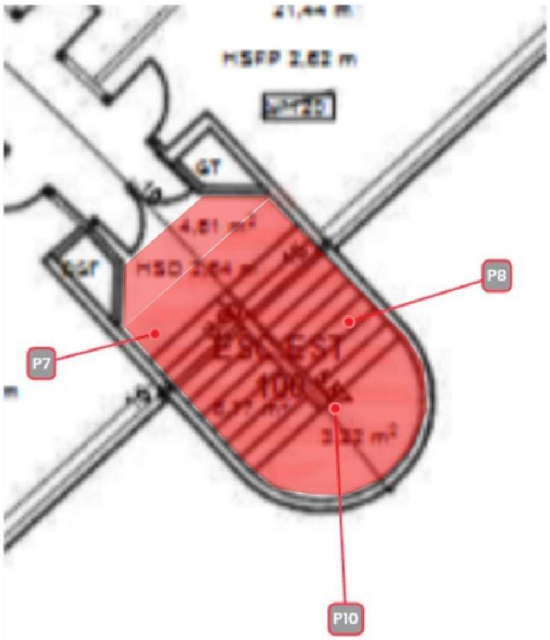
Vue utilisée :
Prélèvement positif : Plafond

Matériaux et produits contenant de l'amiante :
Enduits de ragréage, débullage, lissage,Enduits de ragréage, débullage, lissage

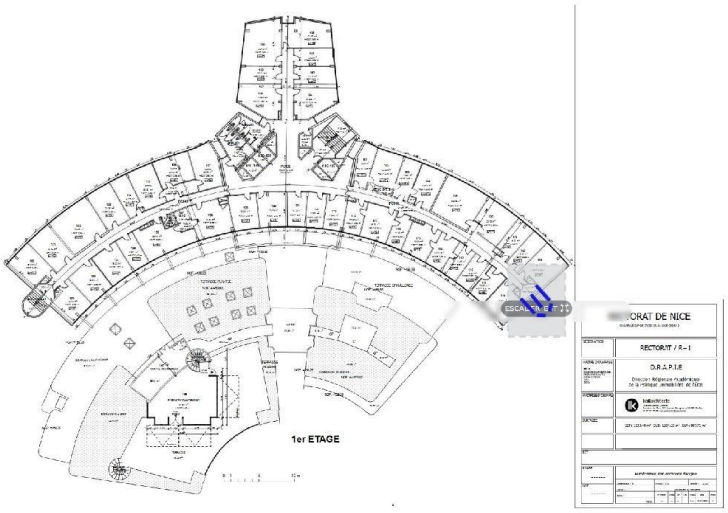
Vue utilisée :
Prélèvement positif : Mur

Matériaux et produits contenant de l'amiante :
— Enduits de ragréage, débullage, lissage,Enduits lissés, projetés ou talochés

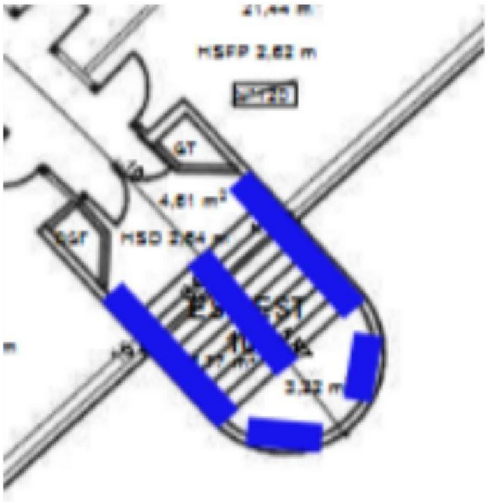
Vue utilisée :
Prélèvement positif : Mur

Matériaux et produits contenant de l'amiante :
— Enduits de ragréage, débullage, lissage,Enduits lissés, projetés ou talochés

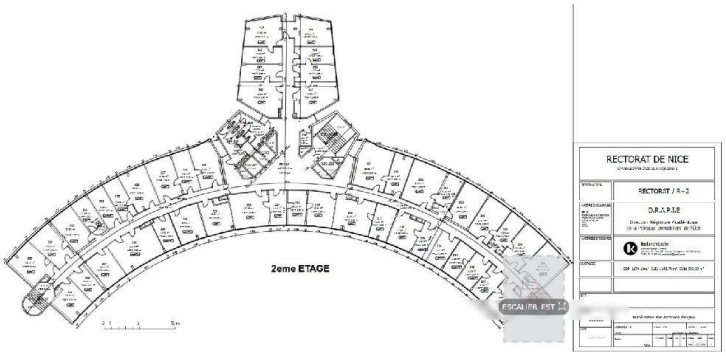
Enduits de ragréage, débullage, lissage,Enduits de ragréage, débullage, lissage

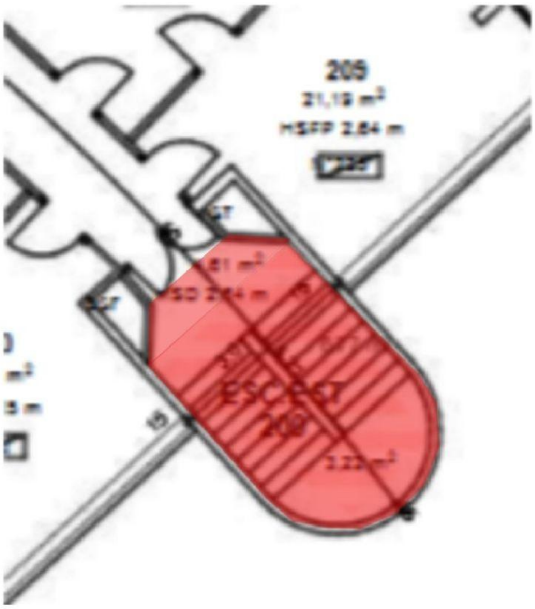
Vue utilisée :
Prélèvement positif : Plafond

Matériaux et produits contenant de l'amiante :
Enduits de ragréage, débullage, lissage,Enduits de ragréage, débullage, lissage

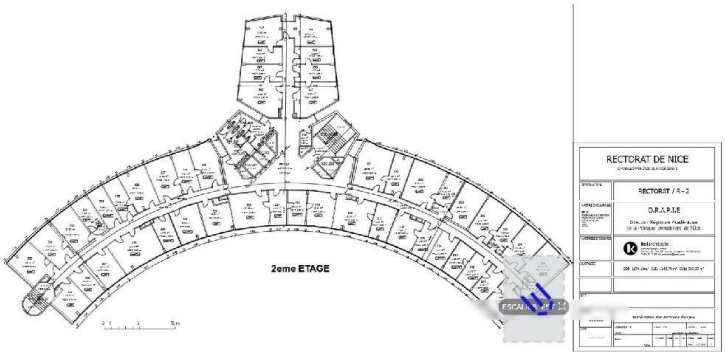
Vue utilisée :
Prélèvement positif : Mur

Matériaux et produits contenant de l'amiante :
Enduits de ragréage, débullage, lissage,Enduits lissés, projetés ou talochés

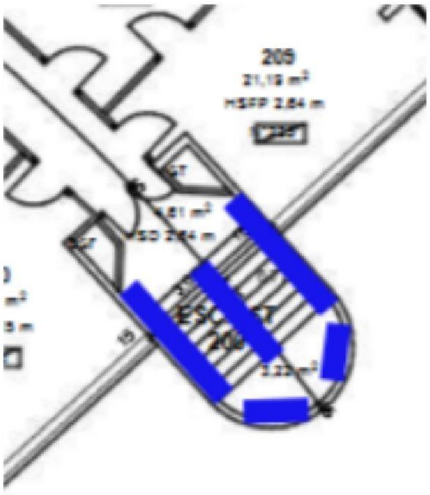
Vue utilisée :
Prélèvement positif : Mur

Matériaux et produits contenant de l'amiante :
— Enduits de ragréage, débullage, lissage,Enduits lissés, projetés ou talochés

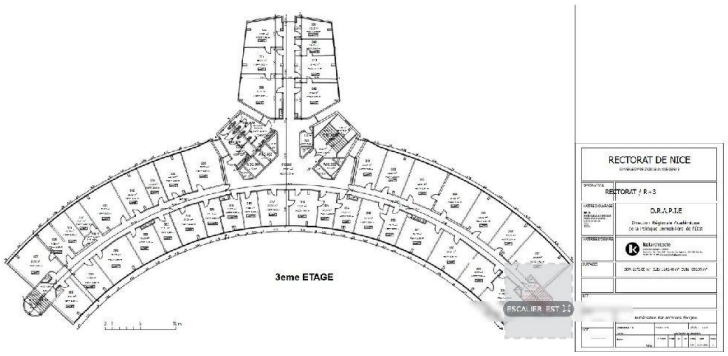
Enduits de ragréage, débullage, lissage,Enduits de ragréage, débullage, lissage

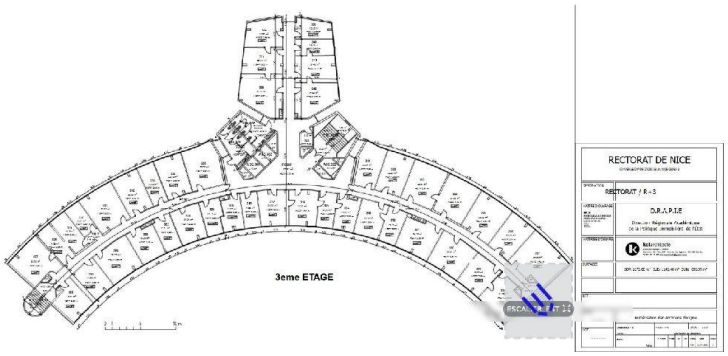
Vue utilisée :
Prélèvement positif : Mur

Matériaux et produits contenant de l'amiante :
— Enduits de ragréage, débullage, lissage,Enduits lissés, projetés ou talochés

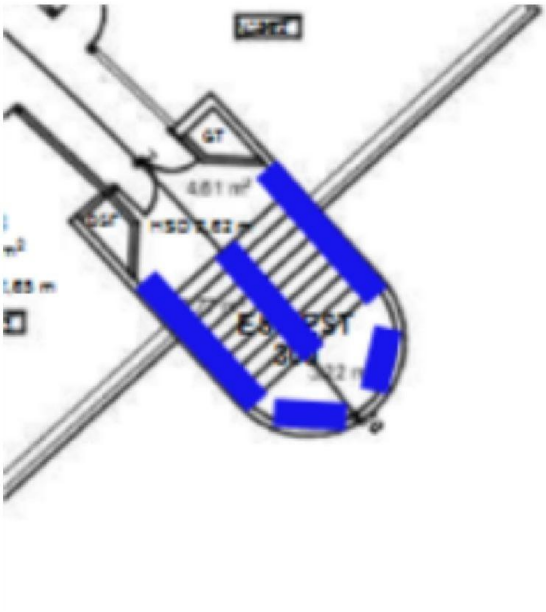
Vue utilisée :
Prélèvement positif : Mur

Matériaux et produits contenant de l'amiante :
— Enduits de ragréage, débullage, lissage,Enduits lissés, projetés ou talochés

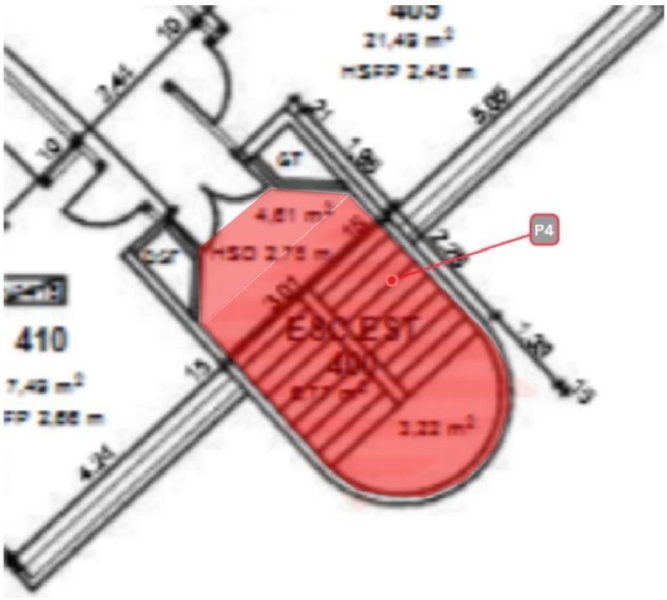
Vue utilisée :
Prélèvement positif : Plafond

Matériaux et produits contenant de l'amiante :
Enduits de ragréage, débullage, lissage,Enduits de ragréage, débullage, lissage

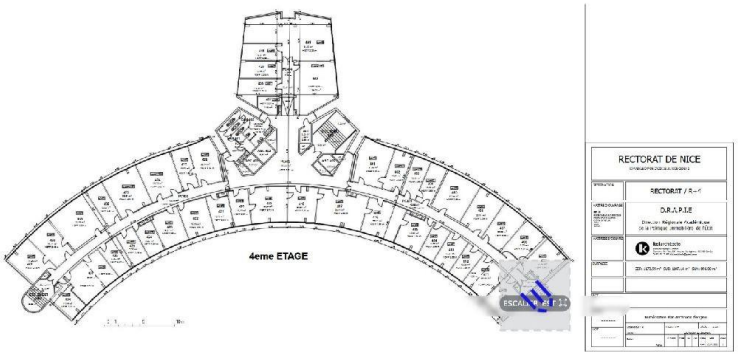
Vue utilisée :
Prélèvement positif : Mur

Matériaux et produits contenant de l'amiante :
Enduits de ragréage, débullage, lissage,Enduits lissés, projetés ou talochés

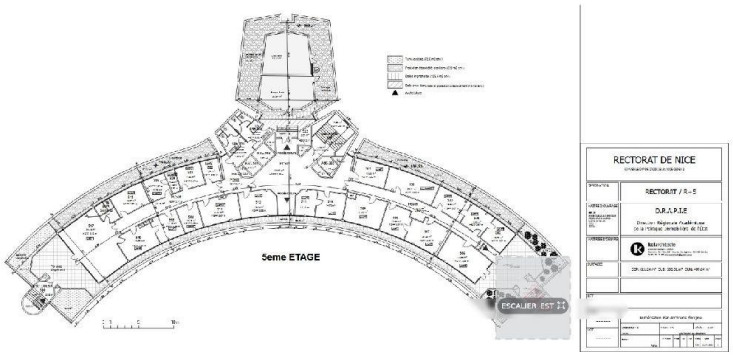
Vue utilisée :
Prélèvement positif : Plafond

Matériaux et produits contenant de l'amiante :
Enduits de ragréage, débullage, lissage,Enduits de ragréage, débullage, lissage

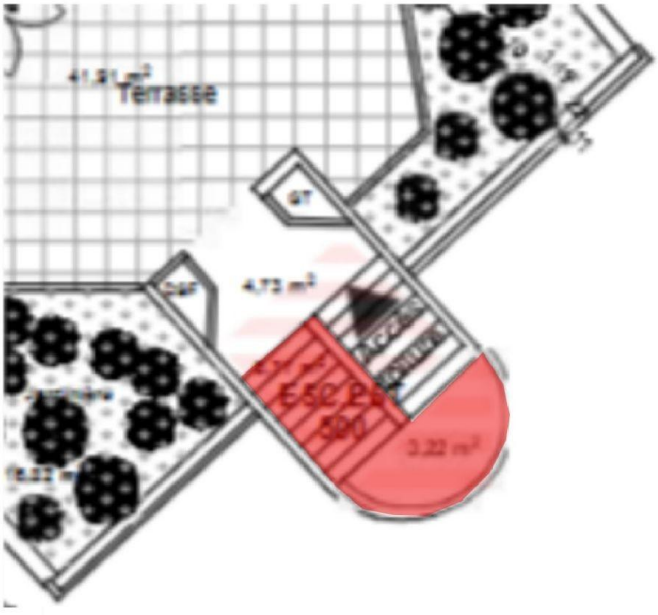
Vue utilisée :
Prélèvement positif : Plafond

Matériaux et produits contenant de l'amiante :
Enduits de ragréage, débullage, lissage,Enduits de ragréage, débullage, lissage

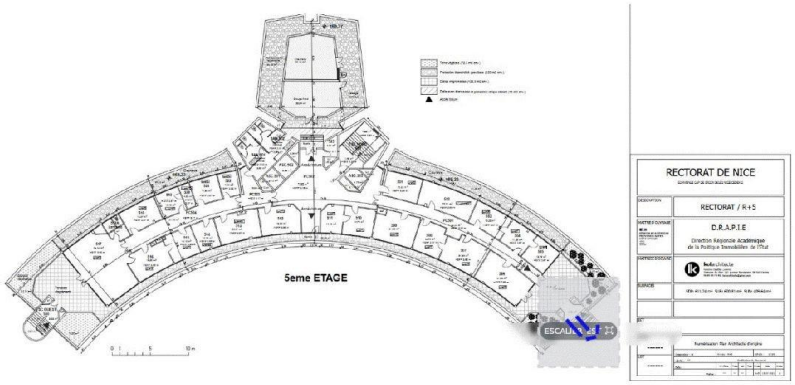
Vue utilisée :
Prélèvement positif : Mur

Matériaux et produits contenant de l'amiante :
- Enduits de ragréage, débullage, lissage,Enduits lissés, projetés ou talochés
- Enduits de ragréage, débullage, lissage,Enduits lissés, projetés ou talochés
- Enduits de ragréage, débullage, lissage,Enduits lissés, projetés ou talochés

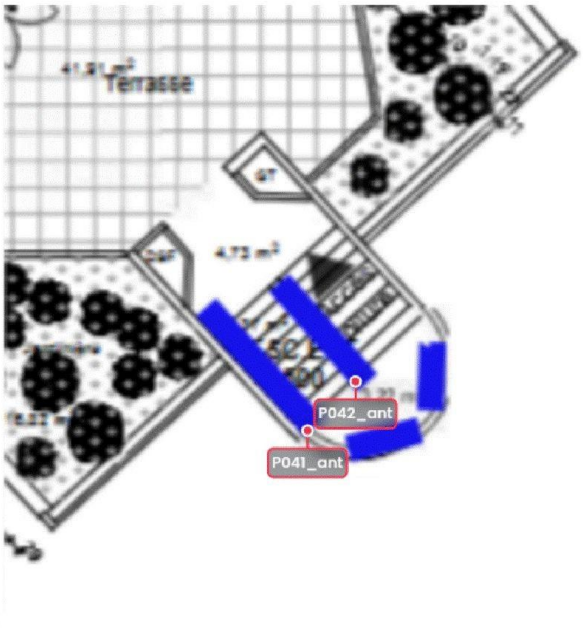
Vue utilisée :
Prélèvement positif : Mur

Matériaux et produits contenant de l'amiante :
- Enduits de ragréage, débullage, lissage,Enduits lissés, projetés ou talochés
- Enduits de ragréage, débullage, lissage,Enduits lissés, projetés ou talochés
- Enduits de ragréage, débullage, lissage,Enduits lissés, projetés ou talochés

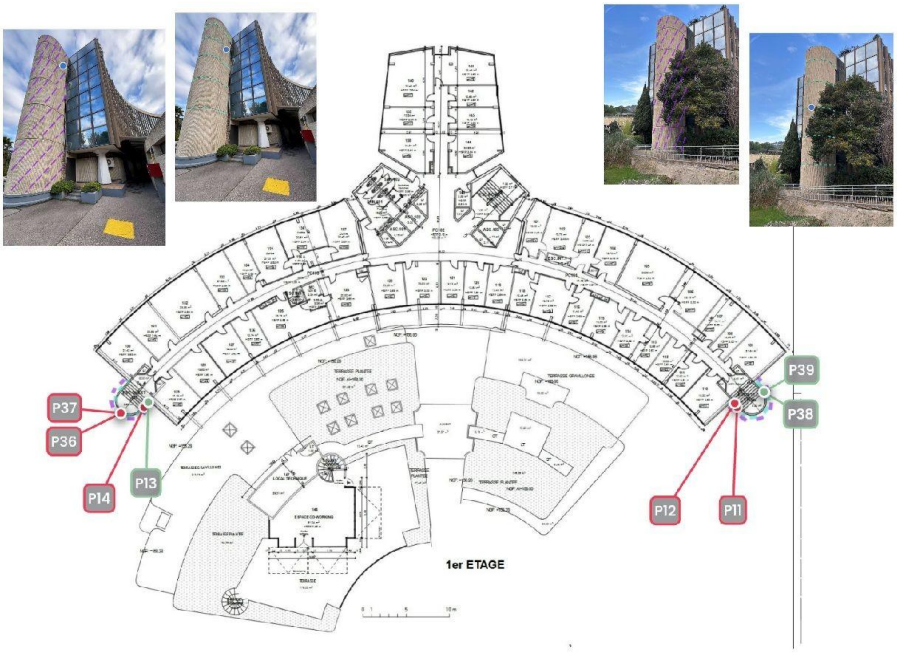
- Enduits extérieurs projetés, lissés ou talochés, crépis extérieurs
- Enduits pelliculaires de lissage/dégullage
