DOSSIER TECHNIQUE AMIANTE

RECTORAT DE NICE - AM
Batiment Rectorat - Onisep

53 AVENUE CAP DE CROIX
06000 NICE

Date	Référence du présent DTA	Document établi par
30/10/2026	33247467/S6/1/AM-DTA	Yannick ULVE

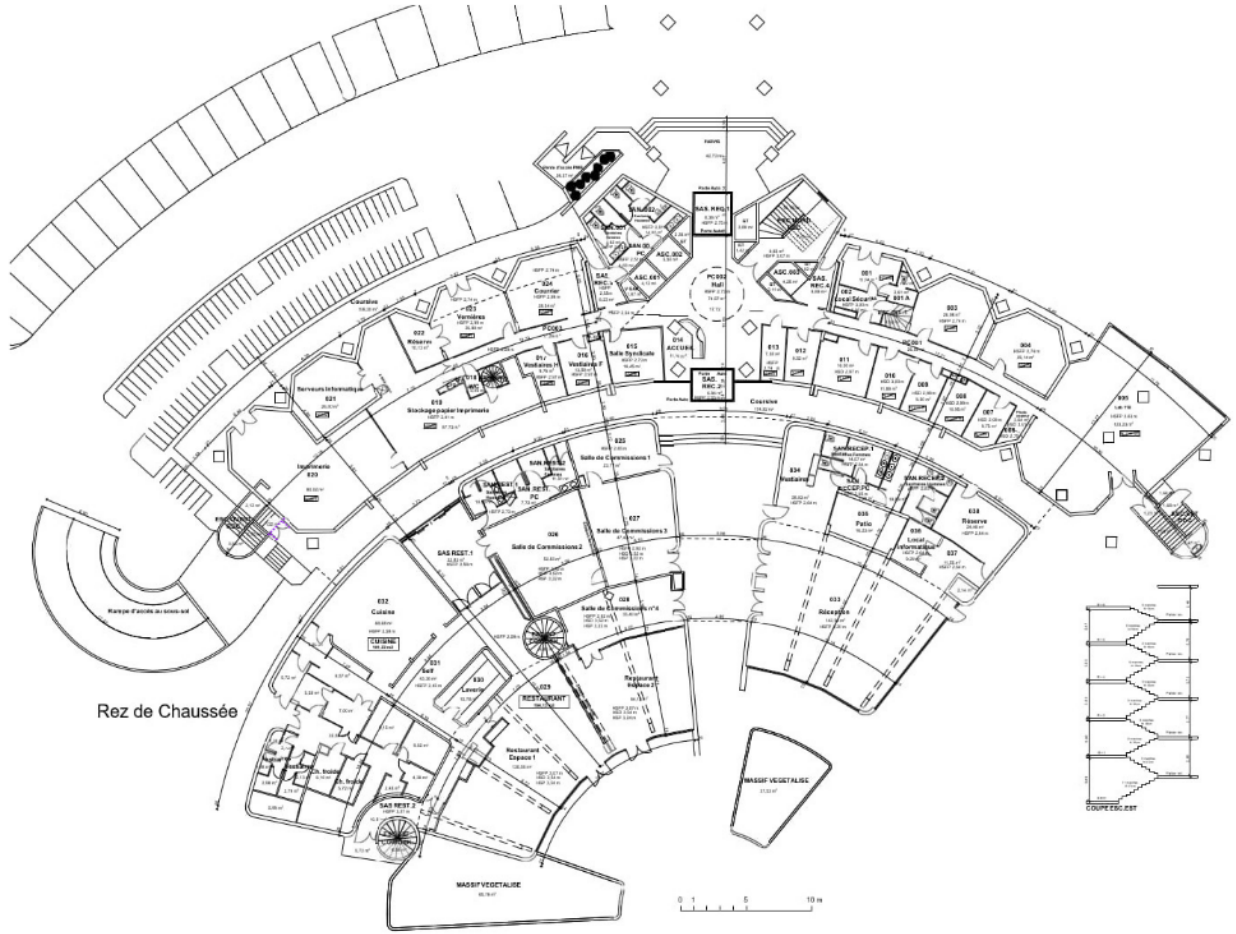
- Joints tresses portes (Liste B)

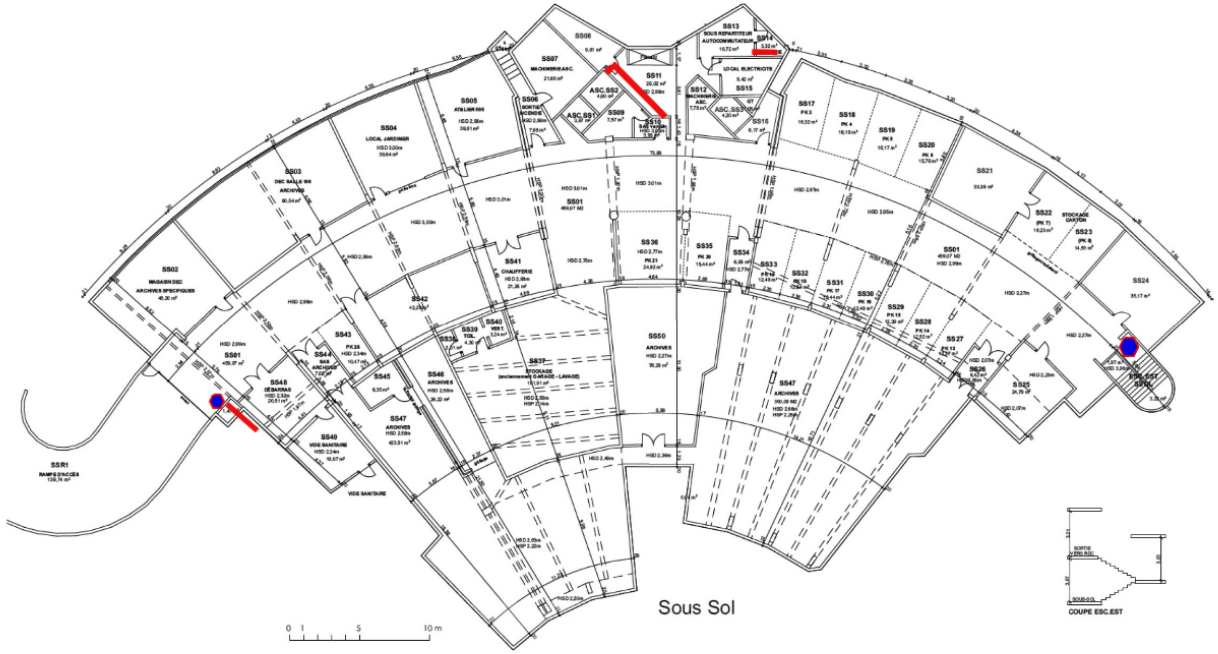
- Eléments fibrociment
- Conduits (Liste B)

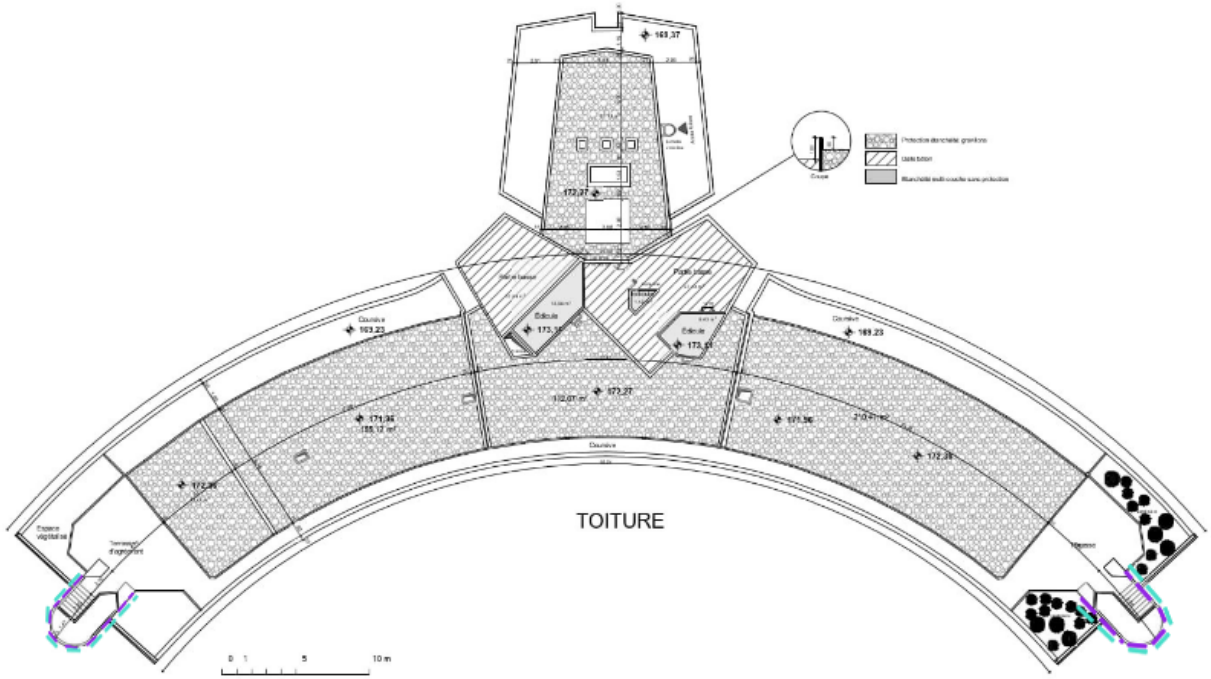
- Enduits projetés/crépis façades
- Enduits pelliculaires façades
