Rapport d'évaluation de l'état de conservation des matériaux et produits contenant de l'amiante

Rapport N° : 33247467/S6/1/AM-DTA_V1

RECTORAT DE NICE - AM

Batiment Rectorat - Onisep

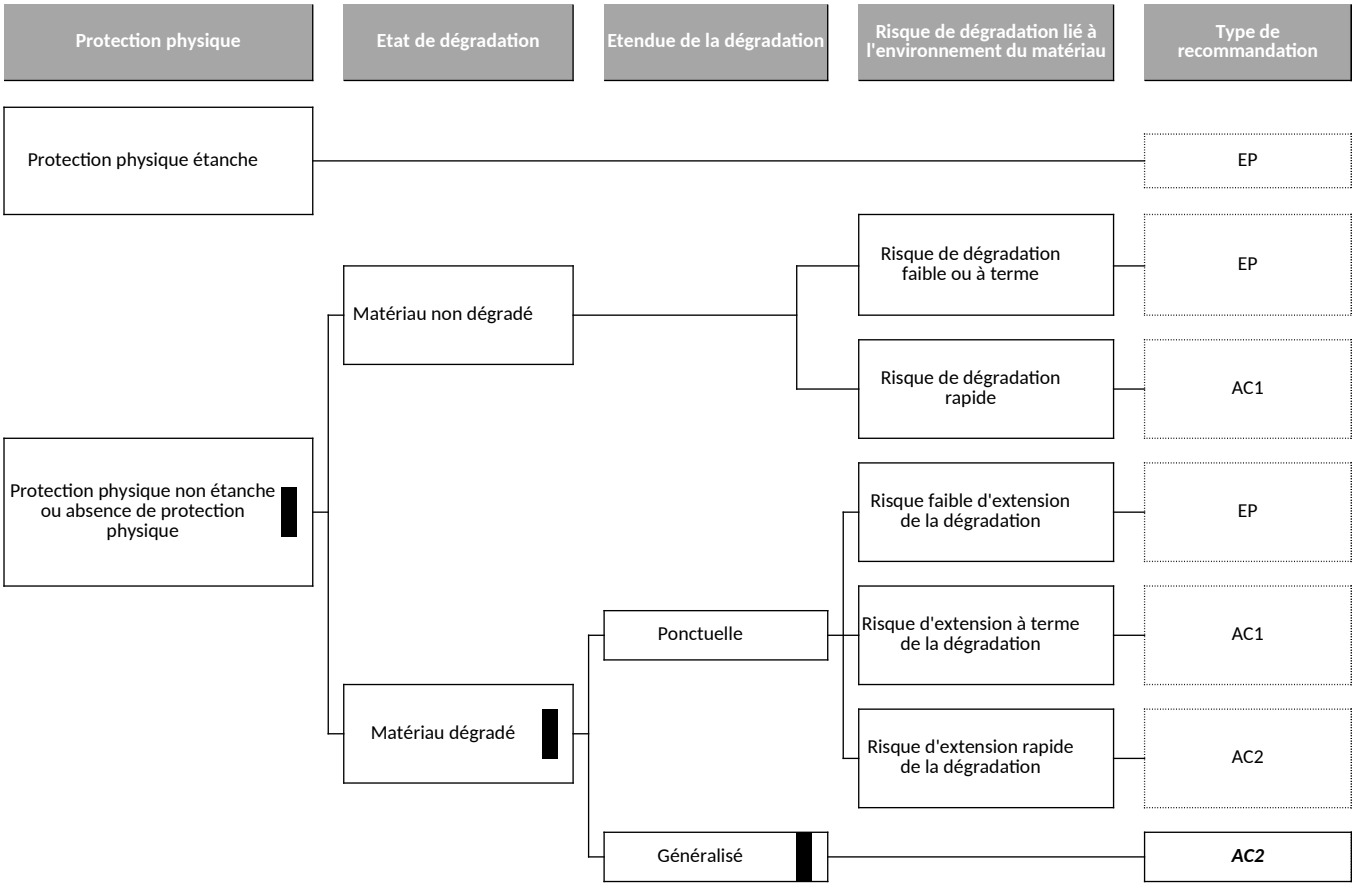
Grille d'évaluation de l'état de conservation : Joints tresses portes	
N° de dossier	33247467/S6/1/AM-DTA_V1
Date de l'évaluation	30.10.2026
Bâtiment	Batiment Rectorat - Onisep
Local / Zone homogène	RECTORAT - BÂTIMENT PRINCIPAL -> NIVEAU RDC -> ESCALIER OUEST - ZPSO 6

Résultat de la grille d'évaluation	Conclusion
AC2	**Nécessité d'une action de remise en état sur l'ensemble de la zone**

Pour les produits et matériaux ayant obtenu la recommandation action corrective de second niveau (AC2) :
Cette action concerne l'ensemble d'une zone, de telle sorte que le(s) matériau(x) ou produit(s) ne soi(en)t plus soumis à aucune agression ni dégradation et consiste à :

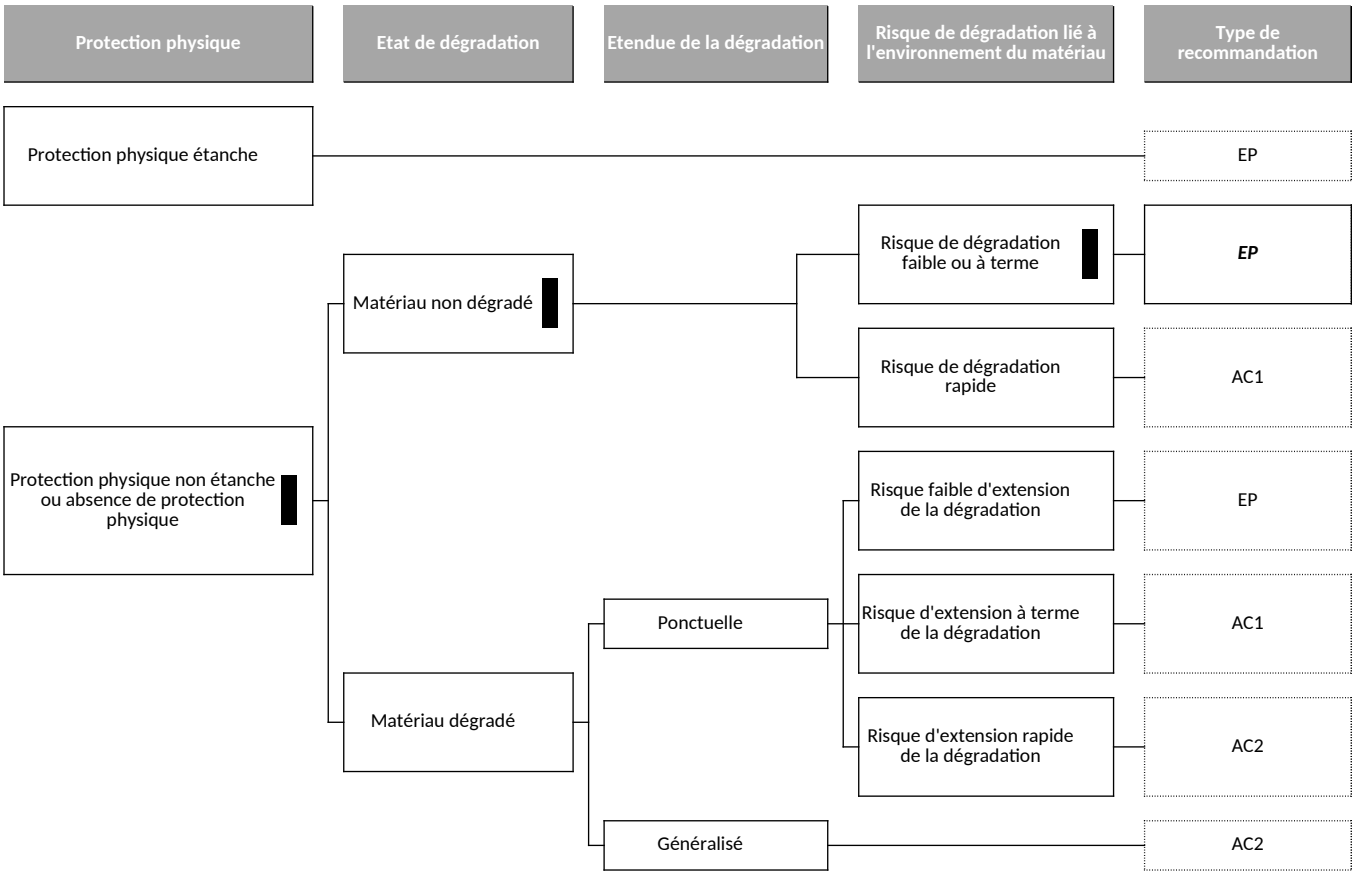
Grille d'évaluation de l'état de conservation : Conduits	
N° de dossier	33247467/S6/1/AM-DTA_V1
Date de l'évaluation	30.10.2026
Bâtiment	Batiment Rectorat - Onisep
Local / Zone homogène	RECTORAT - BÂTIMENT PRINCIPAL -> NIVEAU SOUS-SOL -> CIRCULATION SS01 - ZPSO 3

Résultat de la grille d'évaluation	Conclusion
EP	**Contrôler périodiquement l'état de conservation du matériau**

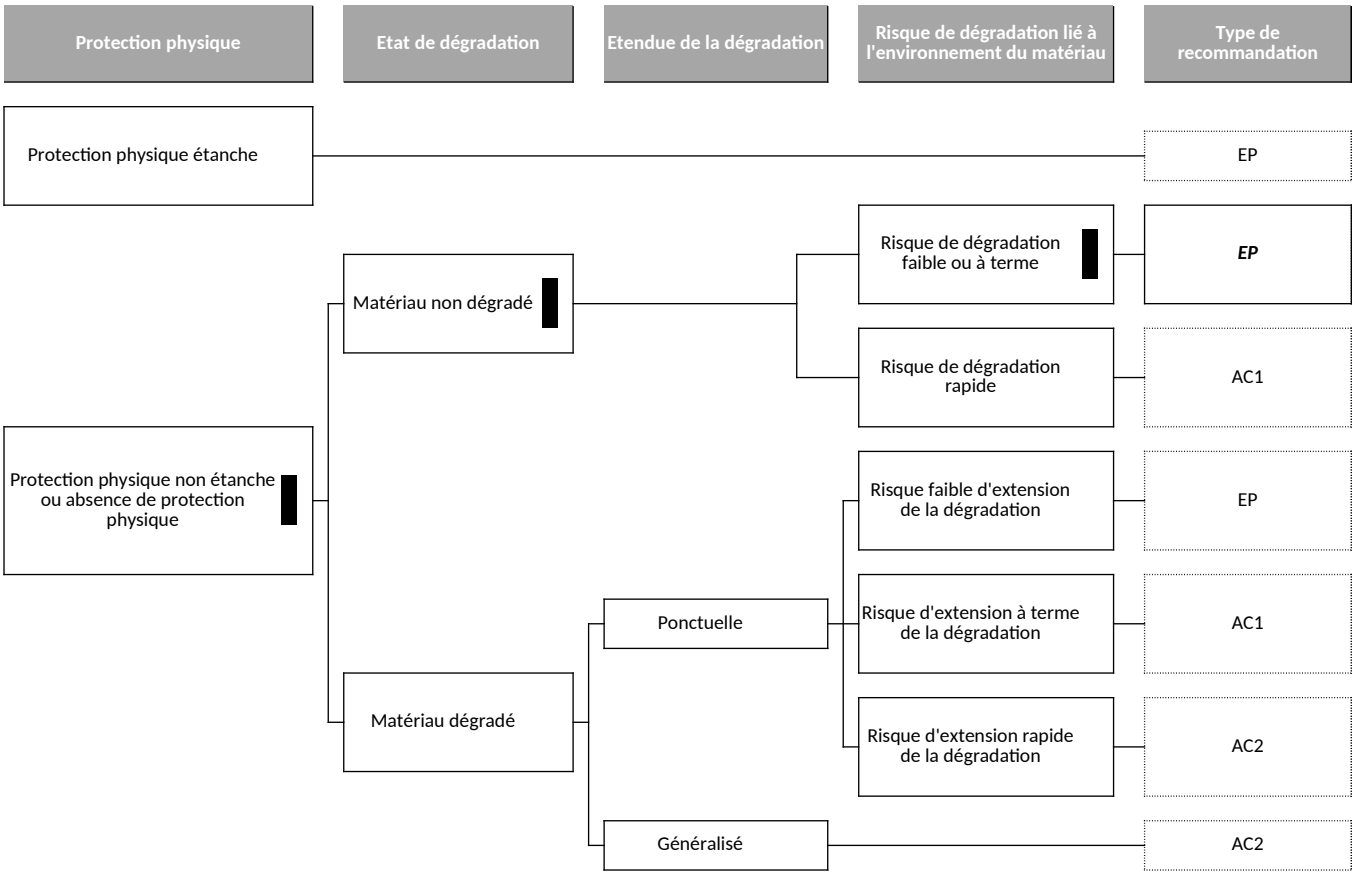
Grille d'évaluation de l'état de conservation : Conduits	
N° de dossier	33247467/S6/1/AM-DTA_V1
Date de l'évaluation	30.10.2026
Bâtiment	Batiment Rectorat - Onisep
Local / Zone homogène	RECTORAT - BÂTIMENT PRINCIPAL -> NIVEAU SOUS-SOL -> VIDE SANITAIRE - ZPSO 3

Résultat de la grille d'évaluation	Conclusion
EP	**Contrôler périodiquement l'état de conservation du matériau**

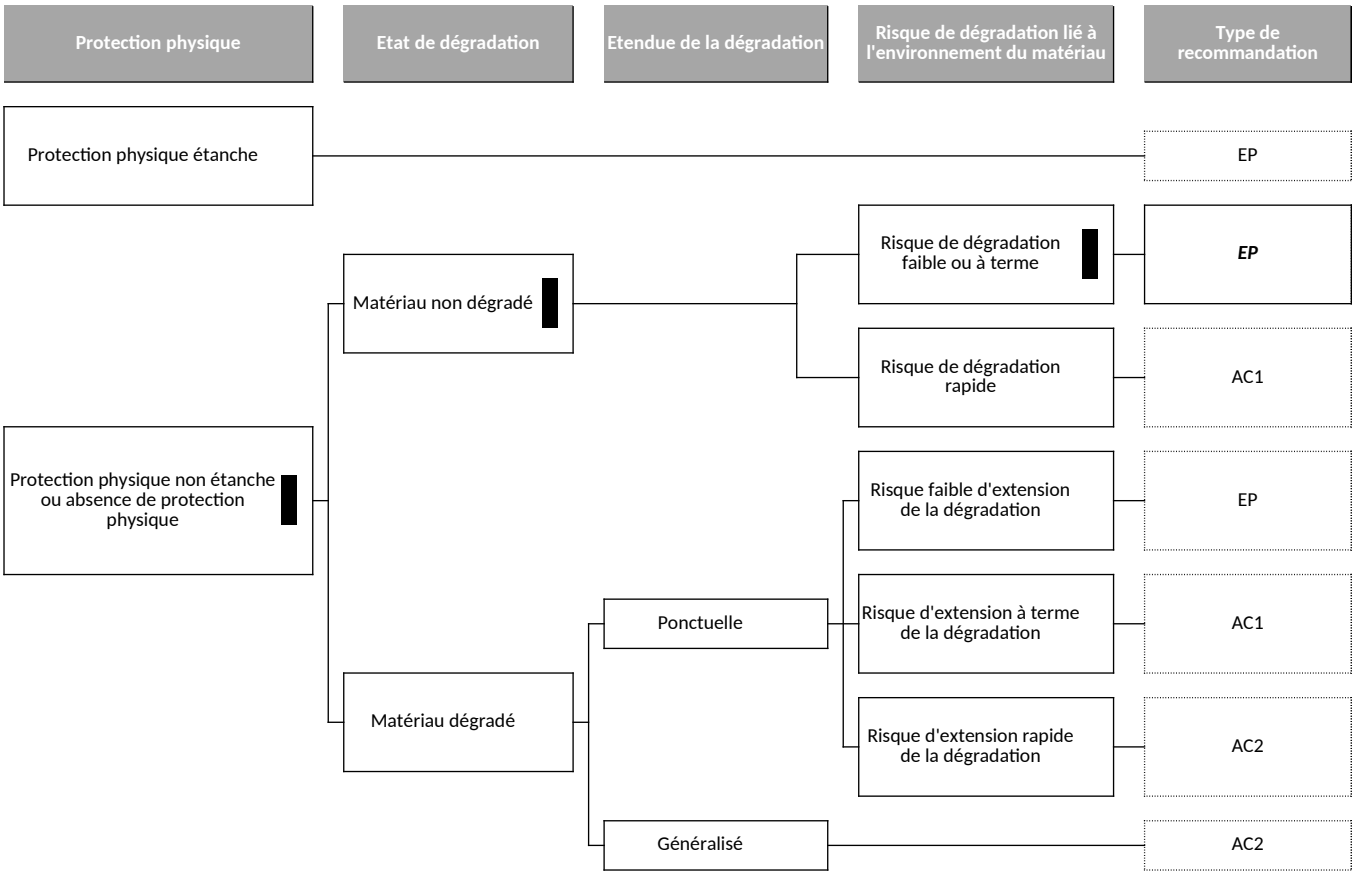
Grille d'évaluation de l'état de conservation : Conduits	
N° de dossier	33247467/S6/1/AM-DTA_V1
Date de l'évaluation	30.10.2026
Bâtiment	Batiment Rectorat - Onisep
Local / Zone homogène	RECTORAT - BÂTIMENT PRINCIPAL -> NIVEAU SOUS-SOL -> SAS SS10 - ZPSO 4

Résultat de la grille d'évaluation	Conclusion
EP	**Contrôler périodiquement l'état de conservation du matériau**

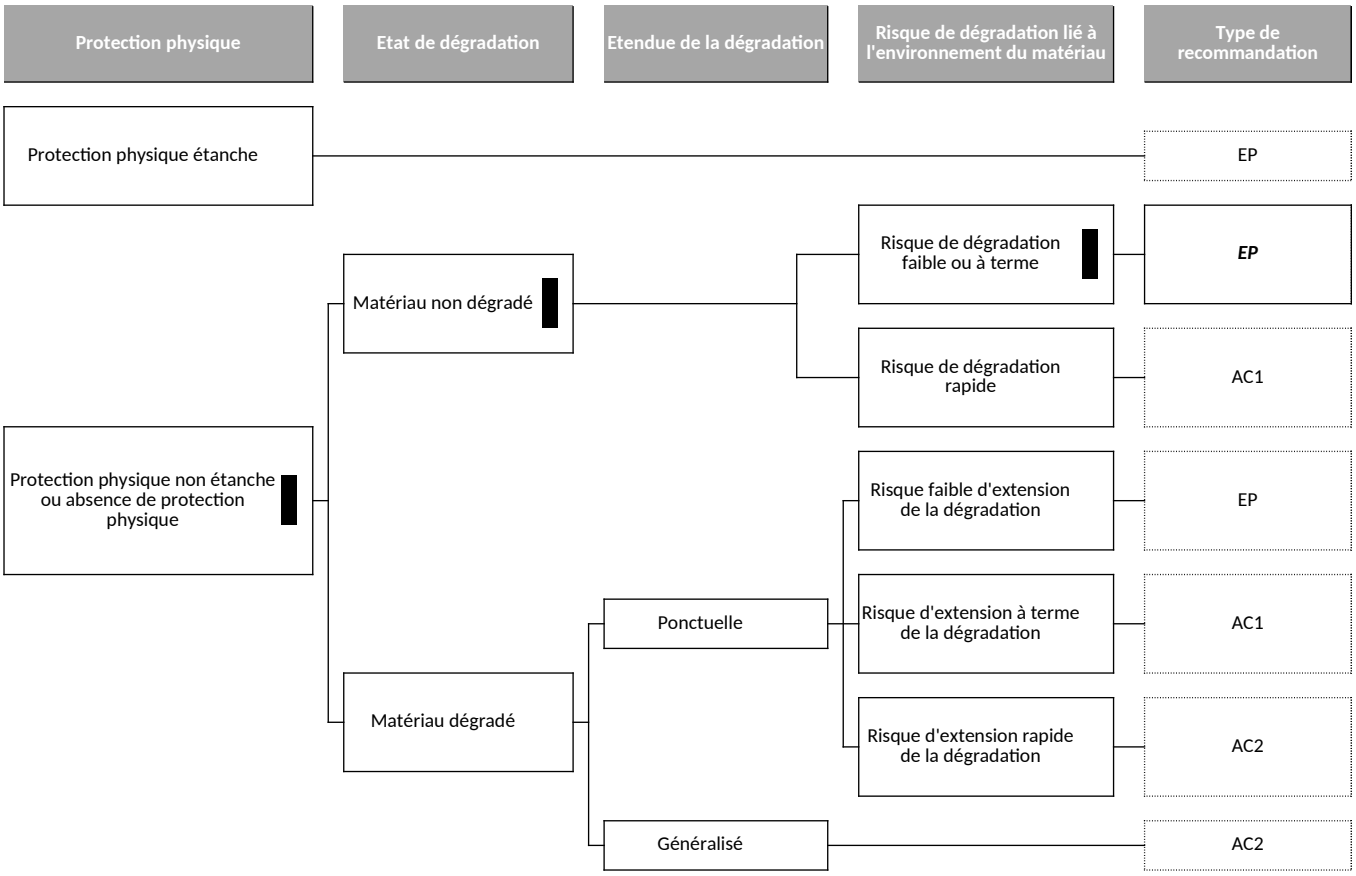
Grille d'évaluation de l'état de conservation : Conduits	
N° de dossier	33247467/S6/1/AM-DTA_V1
Date de l'évaluation	30.10.2026
Bâtiment	Batiment Rectorat - Onisep
Local / Zone homogène	RECTORAT - BÂTIMENT PRINCIPAL -> NIVEAU SOUS-SOL -> DEGAGEMENT SS11 (Sous enduit) - ZPSO 4

Résultat de la grille d'évaluation	Conclusion
EP	**Contrôler périodiquement l'état de conservation du matériau**

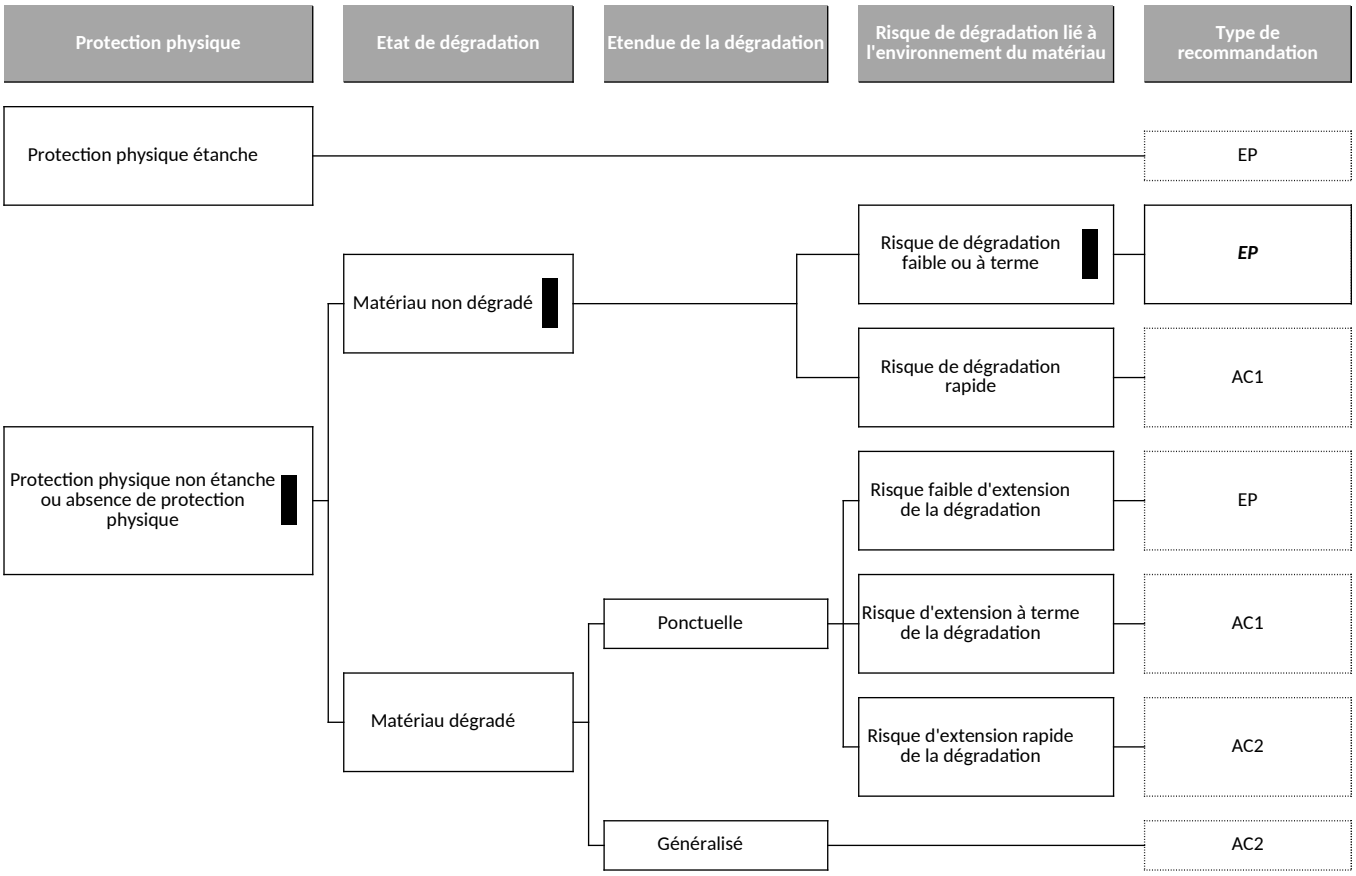
Grille d'évaluation de l'état de conservation : Conduits	
N° de dossier	33247467/S6/1/AM-DTA_V1
Date de l'évaluation	30.10.2026
Bâtiment	Batiment Rectorat - Onisep
Local / Zone homogène	RECTORAT - BÂTIMENT PRINCIPAL -> NIVEAU SOUS-SOL -> AUTOCOMMUTATEUR SS13 - ZPSO 5

Résultat de la grille d'évaluation	Conclusion
EP	**Contrôler périodiquement l'état de conservation du matériau**

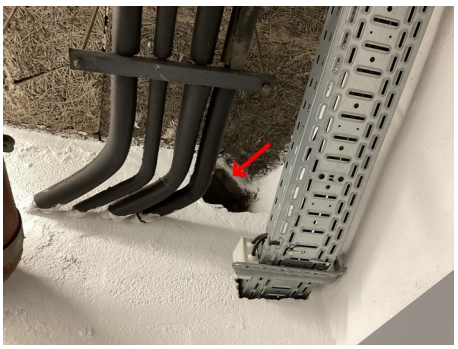
ZPSO 4 - Résultat de l'évaluation :	EP

RECTORAT - BÂTIMENT PRINCIPAL -> NIVEAU SOUS-SOL -> SAS SS10

Conduits -> Conduits (Liste B)

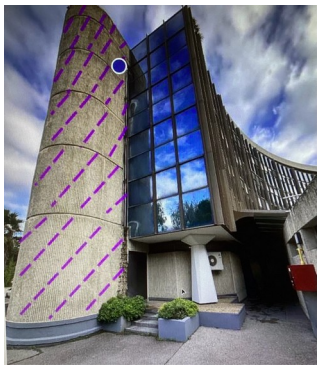
ZPSO 7 - Résultat de l'évaluation :	Bon

RECTORAT - BÂTIMENT PRINCIPAL -> NIVEAU EXTERIEUR -> FACADE ESCALIER OUEST

Façades lourdes y compris poteaux -> Enduits projetés/crépis façades
