Pré-rapport de repérage amiante avant réalisation de travaux dans un immeuble bâti

Rapport N° : 27136093/S3/1/AM-RTV_V1

AM - Site Carpentras chemin Hermitage

785 Chemin de l'Hermitage
84200 CARPENTRAS

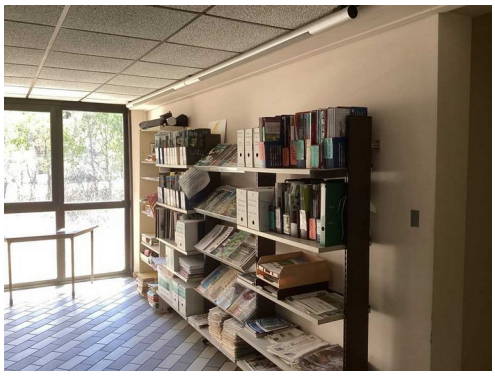
P6	ZPSO 1

Cloisons (légères et préfabriquées) -> Bandes calicot | Enduits de jointoiement des plaques de plâtre | Enduits lissés, projetés ou talochés

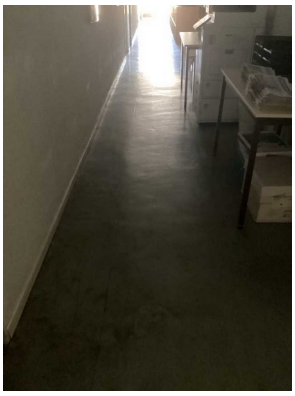
P7	ZPSO 2

Revêtements de sol -> Colles de carrelage | Ragréages | Sols coulés à base ciment

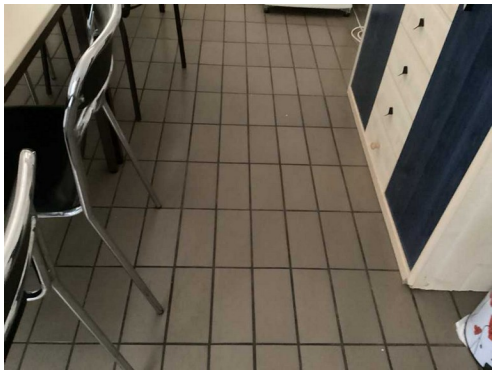
P27	ZPSO 11
Rez de Chaussée -> Local 1

Revêtements de sol -> Colles non bitumineuses | Sous-couches des revêtements souples | Ragréages

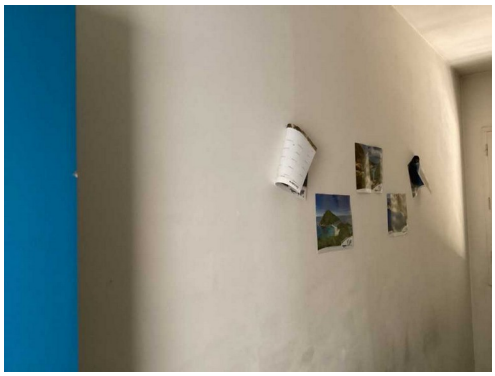
P29	ZPSO 13
Rez de Chaussée -> Local 1

Cloisons (légères et préfabriquées) -> Bandes calicot | Enduits de jointoiement des plaques de plâtre | Enduits lissés, projetés ou talochés

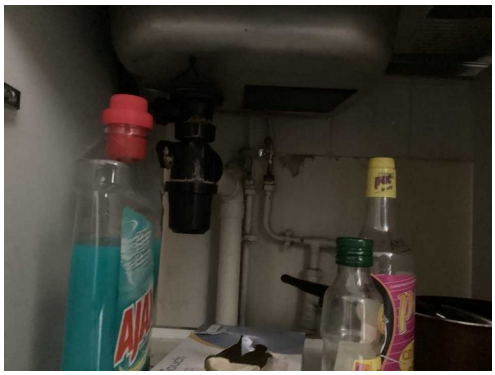
P24	ZPSO 34
Rez de Chaussée -> Cuisine 1

N°ZPSO	Localisation	Ouvrage	Partie d'ouvrage	Aspect	Couleur
30	Combles -> Toiture	Plaques ondulées et planes	Plaques en fibres-ciment	/	/
34	Rez de Chaussée -> Cuisine 1	Revêtements de murs, poteaux, cloisons, gaines, coffres	Colles de faïence	/	/

Sur le PV du laboratoire 5 prélèvements ont été inversés :
Le P24 correspond au P23 (mastic vitrage fenêtre)
Le P23 correspond au P24 (colle faïence)
Le P30 correspond au P32 (Moquette murale)
Le P31 correspond au P30 (plaque sous évier)
Le P32 correspond au P31 (colle faïence)
Installations CVC et Electrique en service le jours de la visite.

Revêtements de murs, poteaux, cloisons, gaines, coffres -> Colles de faïence

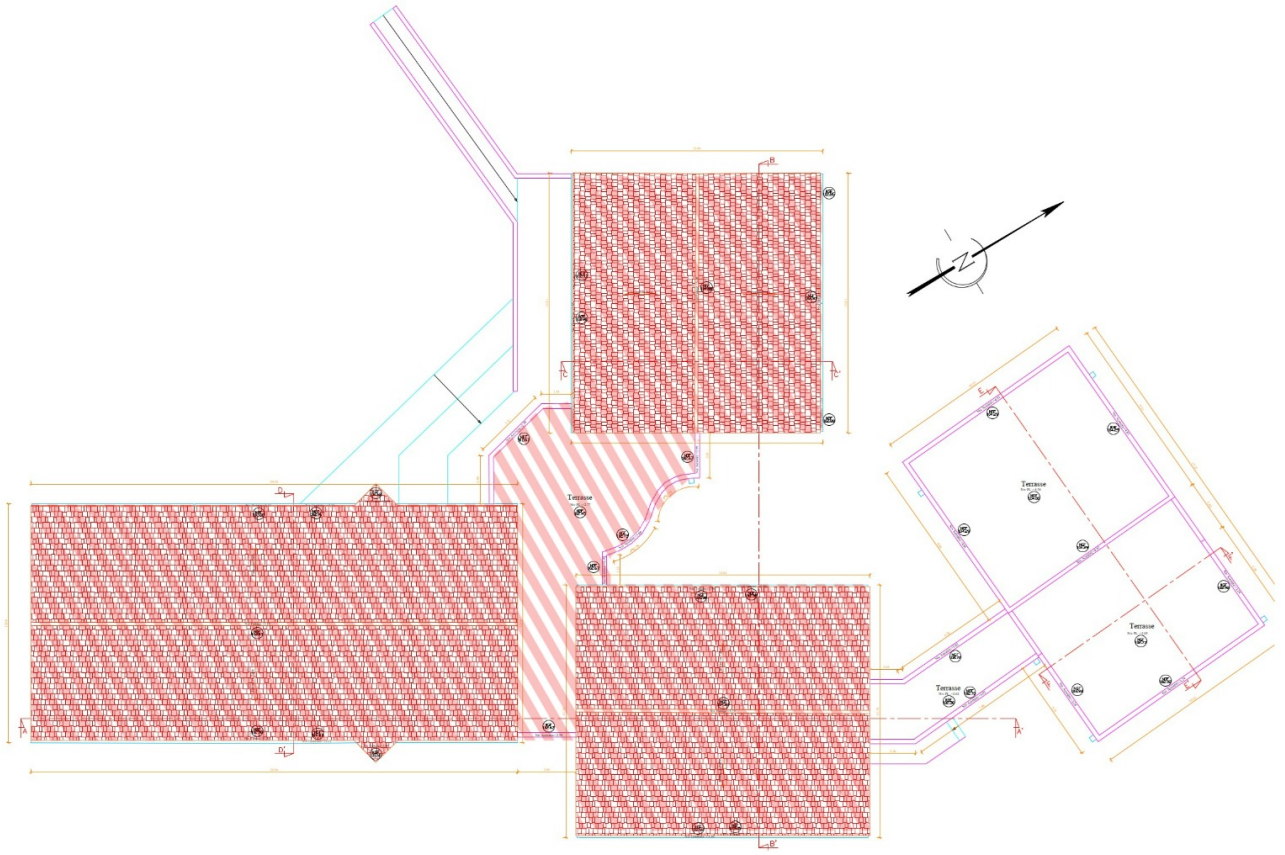
ADRESSE	AM - Site Carpentras chemin Hermitage 785 chemin de l Hemitage 84200 CARPENTRAS	
Localisation Exrérieur	Date visite	Du 01/07/2025 au 04/06/2025
	Auteur	Damien MORIGNY
	N° dossier	27136093/S3/1
	Planche	2 / 8
	Indice	1

Plaques en fibres-ciment

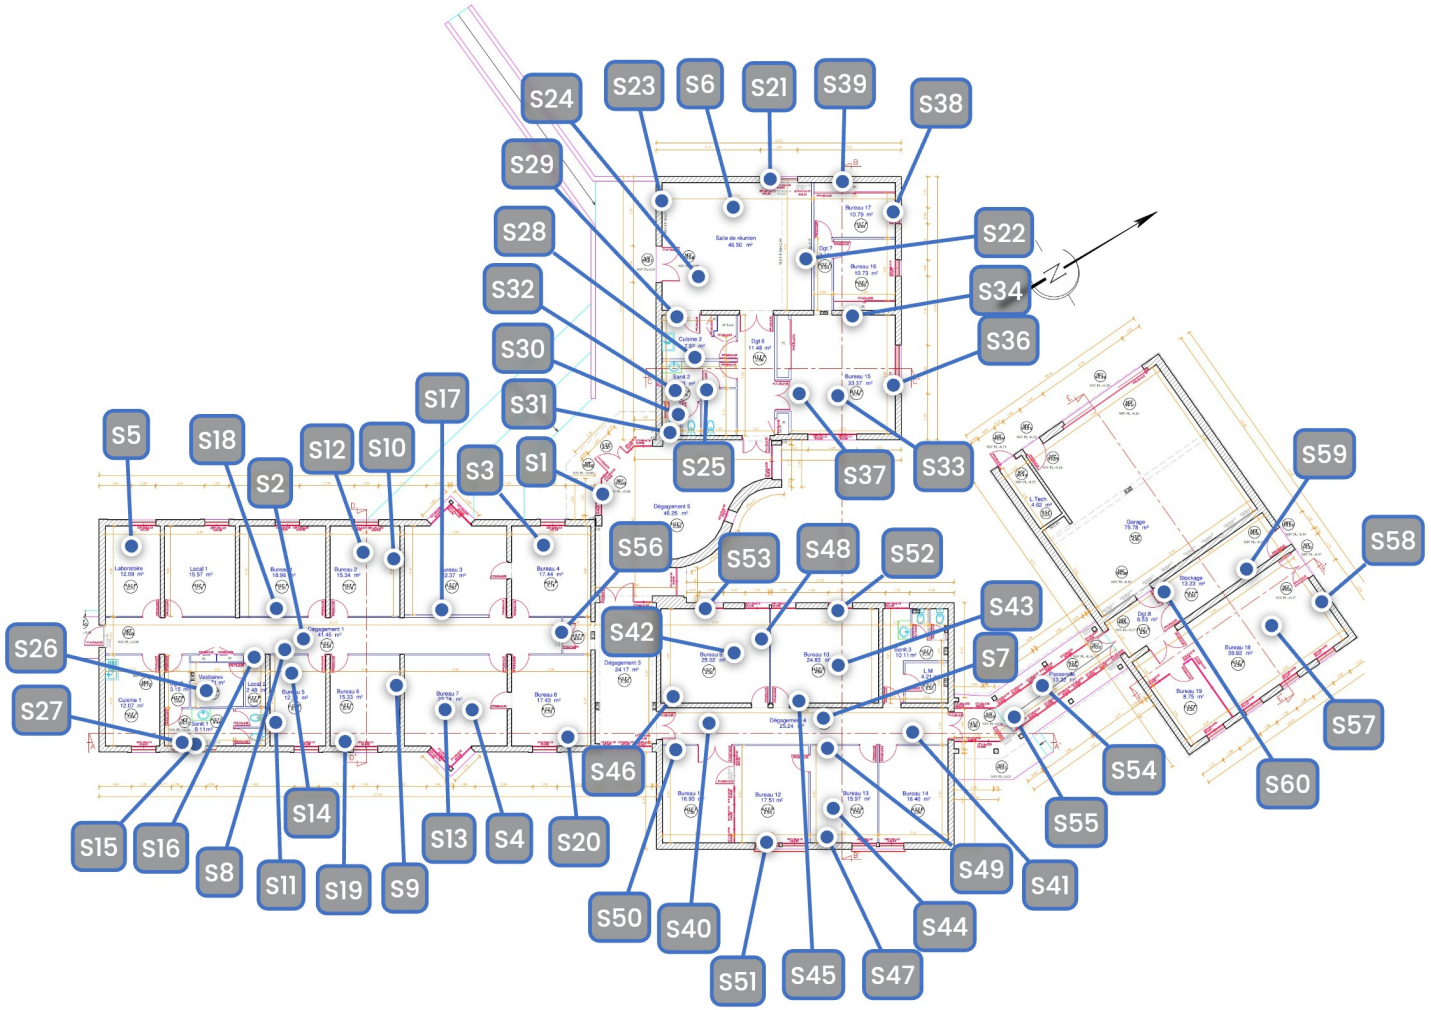
ADRESSE	AM - Site Carpentras chemin Hermitage 785 chemin de l Hemitage 84200 CARPENTRAS	
Localisation Rez de Chaussée	Date visite	Du 01/07/2025 au 04/06/2025
	Auteur	Damien MORIGNY
	N° dossier	27136093/S3/1
	Planche	6 / 8
	Indice	1

Matériaux et produits contenant de l'amiante :

--- Colles de faïence
