FICHE RECAPITULATIVE DU DOSSIER TECHNIQUE AMIANTE

N° : 925546
01/08/2022

Immeuble bâti concerné : **60 RUE MAC DONALD - 53000 LAVAL**

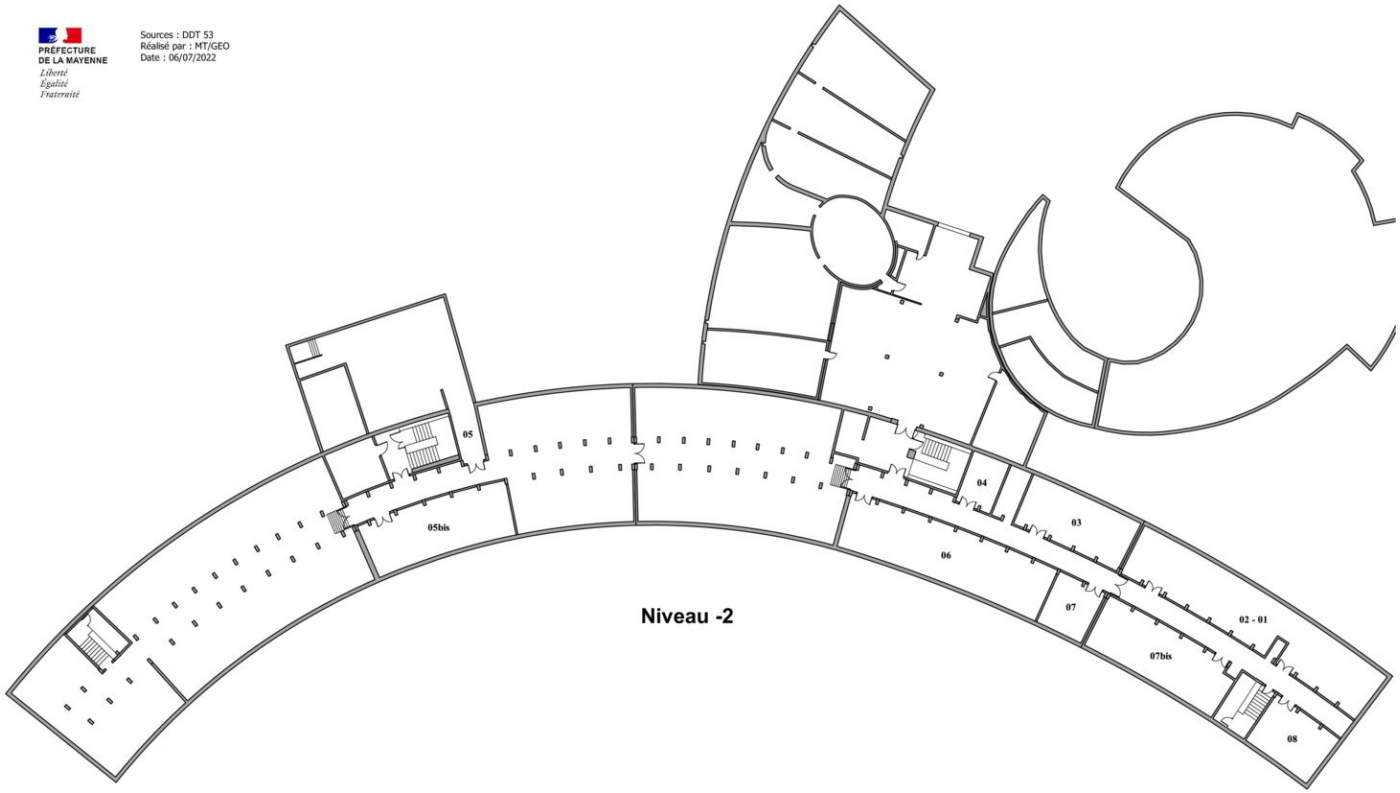
Planche
N°1 / 8

NIVEAU : Niveau Inférieur

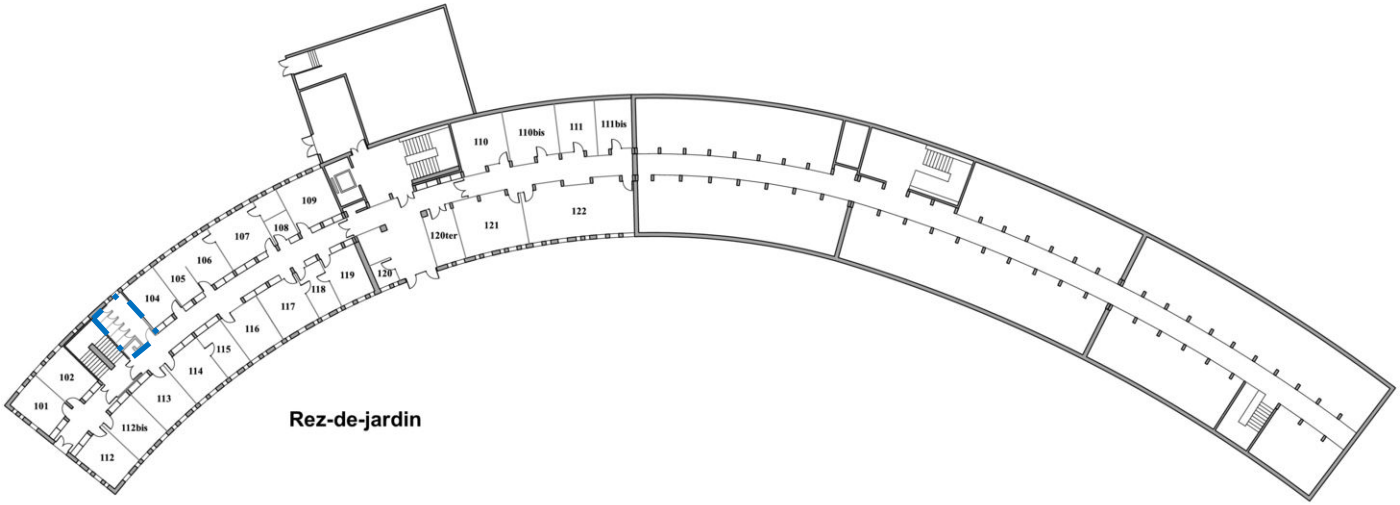
Planche
N°2 / 8

NIVEAU : Rez de Jardin

Matériaux ou Produits Contenant de l'Amiante	Représentation graphique
Colle Faïence Murale Amiantée

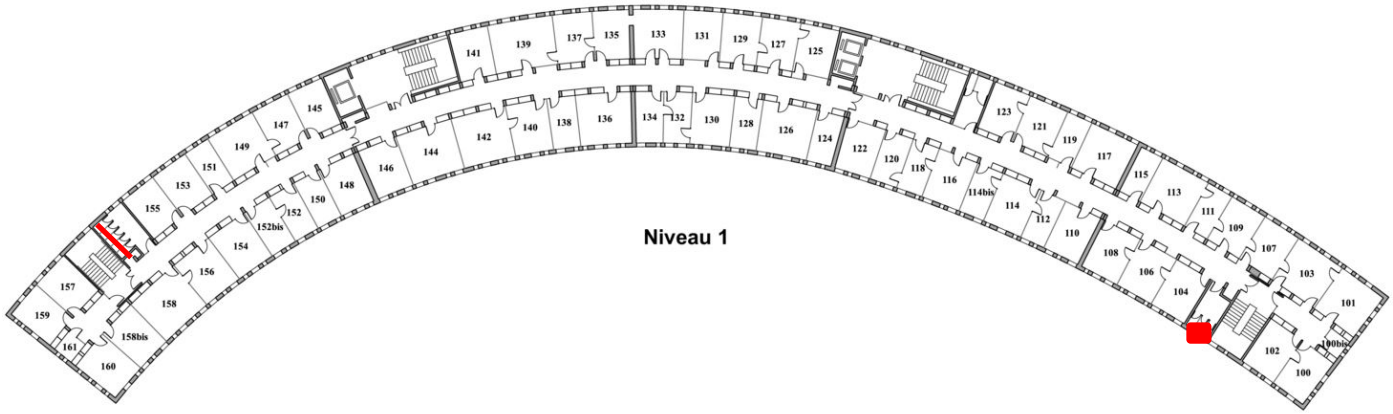
Planche
N°4 / 8

NIVEAU : 1er Etage

Matériaux ou Produits Contenant de l'Amiante	Représentation graphique
Conduit Ventilation Fibro Ciment Amianté	
Conduit EU Amianté

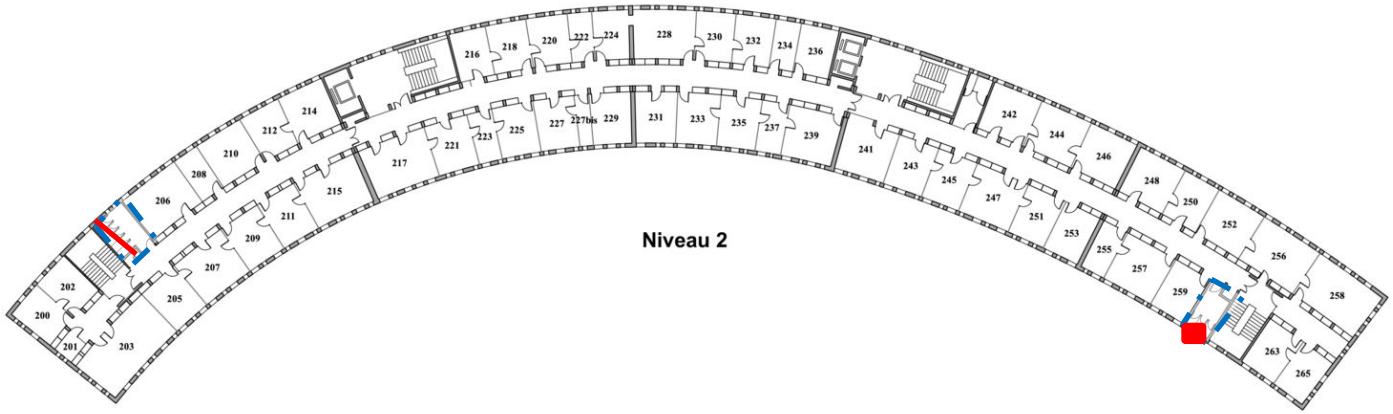
Planche
N°5 / 8

NIVEAU : 2ème Etage

Matériaux ou Produits Contenant de l'Amiante	Représentation graphique
Colle Faïence Murale Amiantée	
Conduit EU Amianté	
Conduit Ventilation Fibro Ciment Amianté

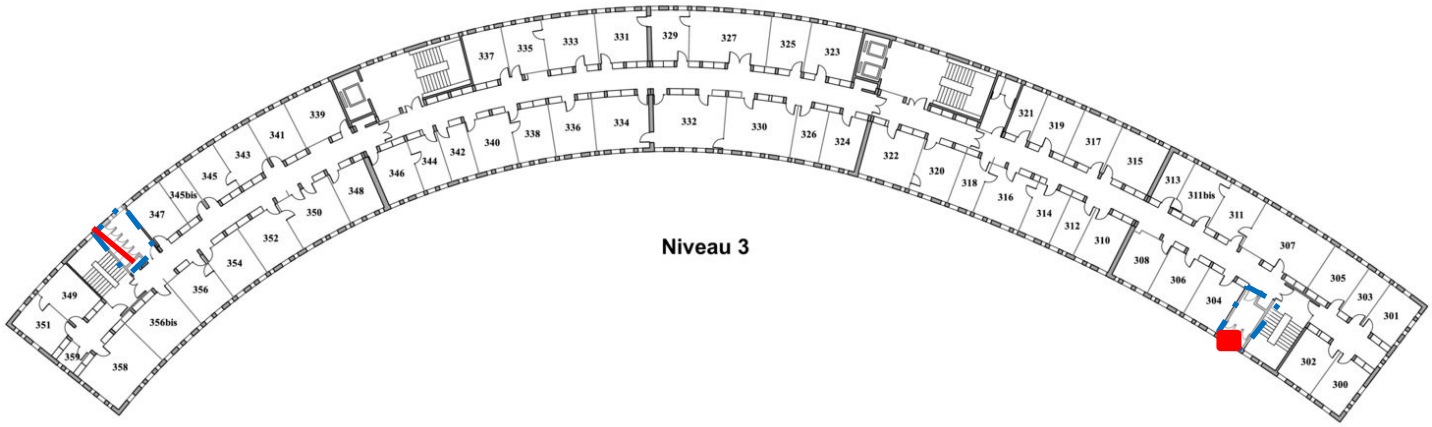
Planche
N°6 / 8

NIVEAU : 3ème Etage

Matériaux ou Produits Contenant de l'Amiante	Représentation graphique
Colle Faïence Murale Amiantée	
Conduit EU Amianté	
Conduit Ventilation Fibro Ciment Amianté

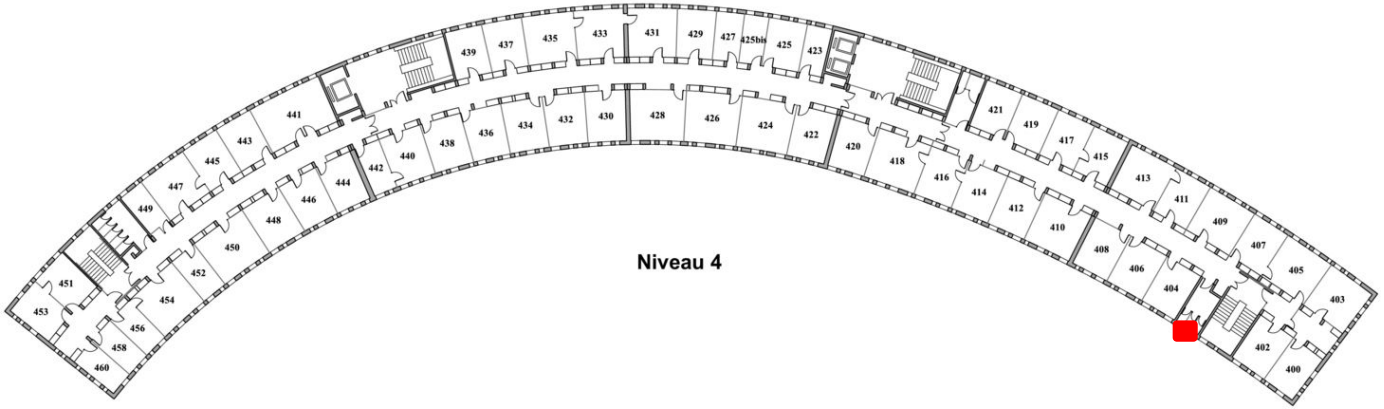
Planche
N°7 / 8

NIVEAU : 4ème Etage

Matériaux ou Produits Contenant de l'Amiante	Représentation graphique
Conduit Ventilation Fibro Ciment Amianté	■

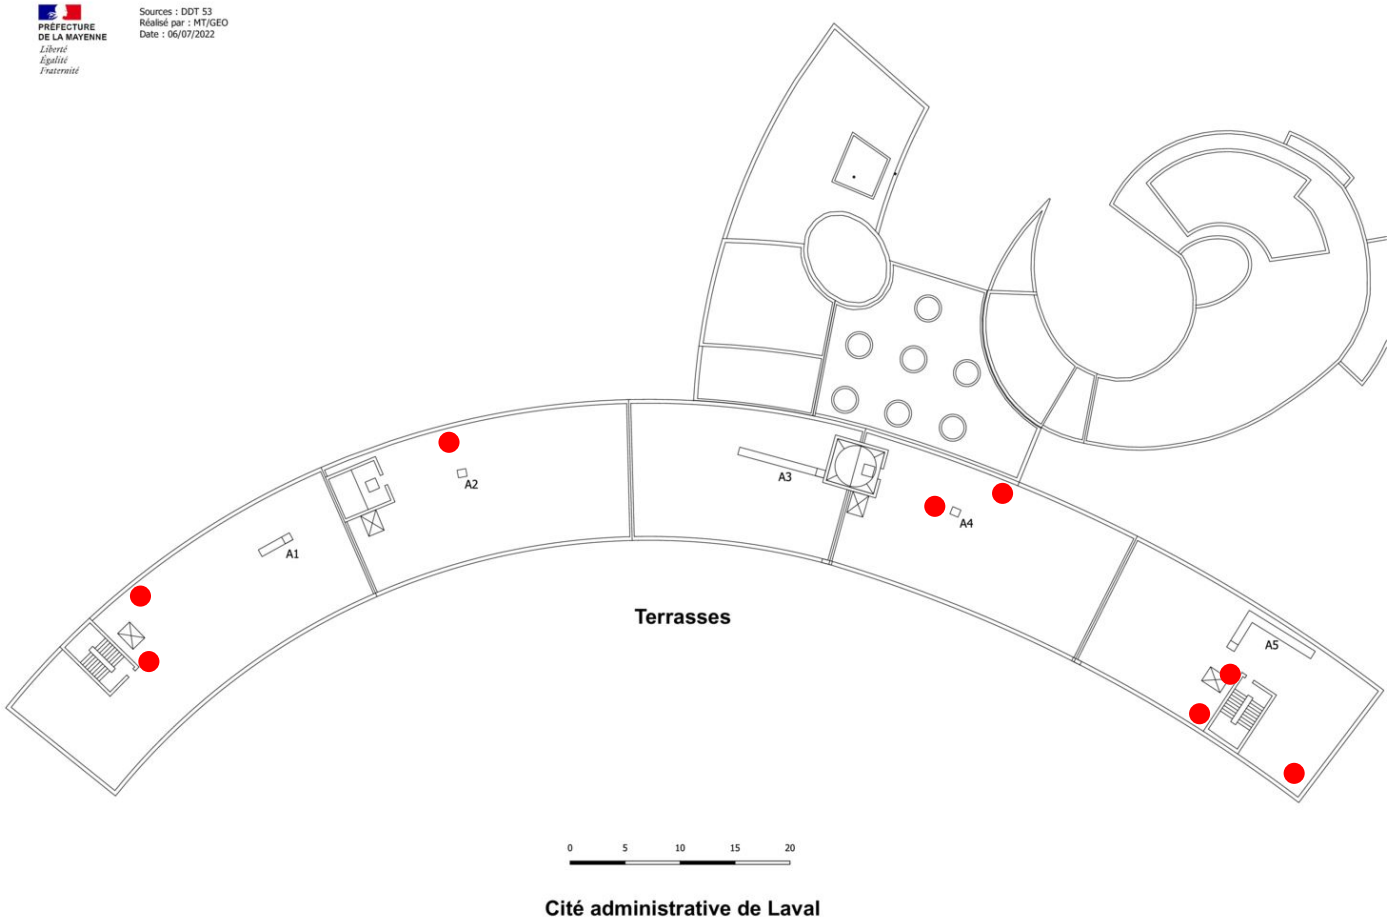
Planche
N°8 / 8

NIVEAU : Toiture

Matériaux ou Produits Contenant de l'Amiante	Représentation graphique
Conduit Ventilation Fibro Ciment Amianté	●
