Rapport de mission de repérage des matériaux et produits contenant de l'amiante avant réalisation de travaux dans un immeuble bâti

Numéro d'offre : **2530589**
Numéro de contrat : **C24211658**
Numéro de rapport (n° de tâche) : **T241675172**
Date : **19/08/2025**

Direction Départementale des Territoires

10 rue des Salenques
09000 FOIX

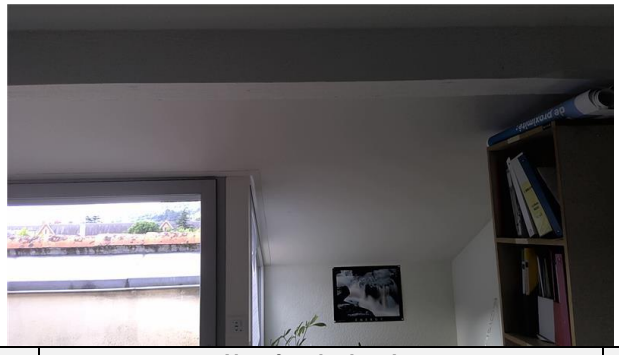
Localisation

Solive sous tuiles - Toiture

Résultat amiante

Absence d'amiante
