Pré-rapport de repérage des matériaux et produits contenant de l'amiante avant réalisation de travaux dans un immeuble bâti

Référence du rapport : 19759515/S1/1/AM-RTV/1-93Z8CJQ

Identification de l'immeuble bâti :
CENTRE D EXAMENS DE SANTE
1 RUE DE BRUAT
68000 COLMAR

Rédigé le : 25/01/2024

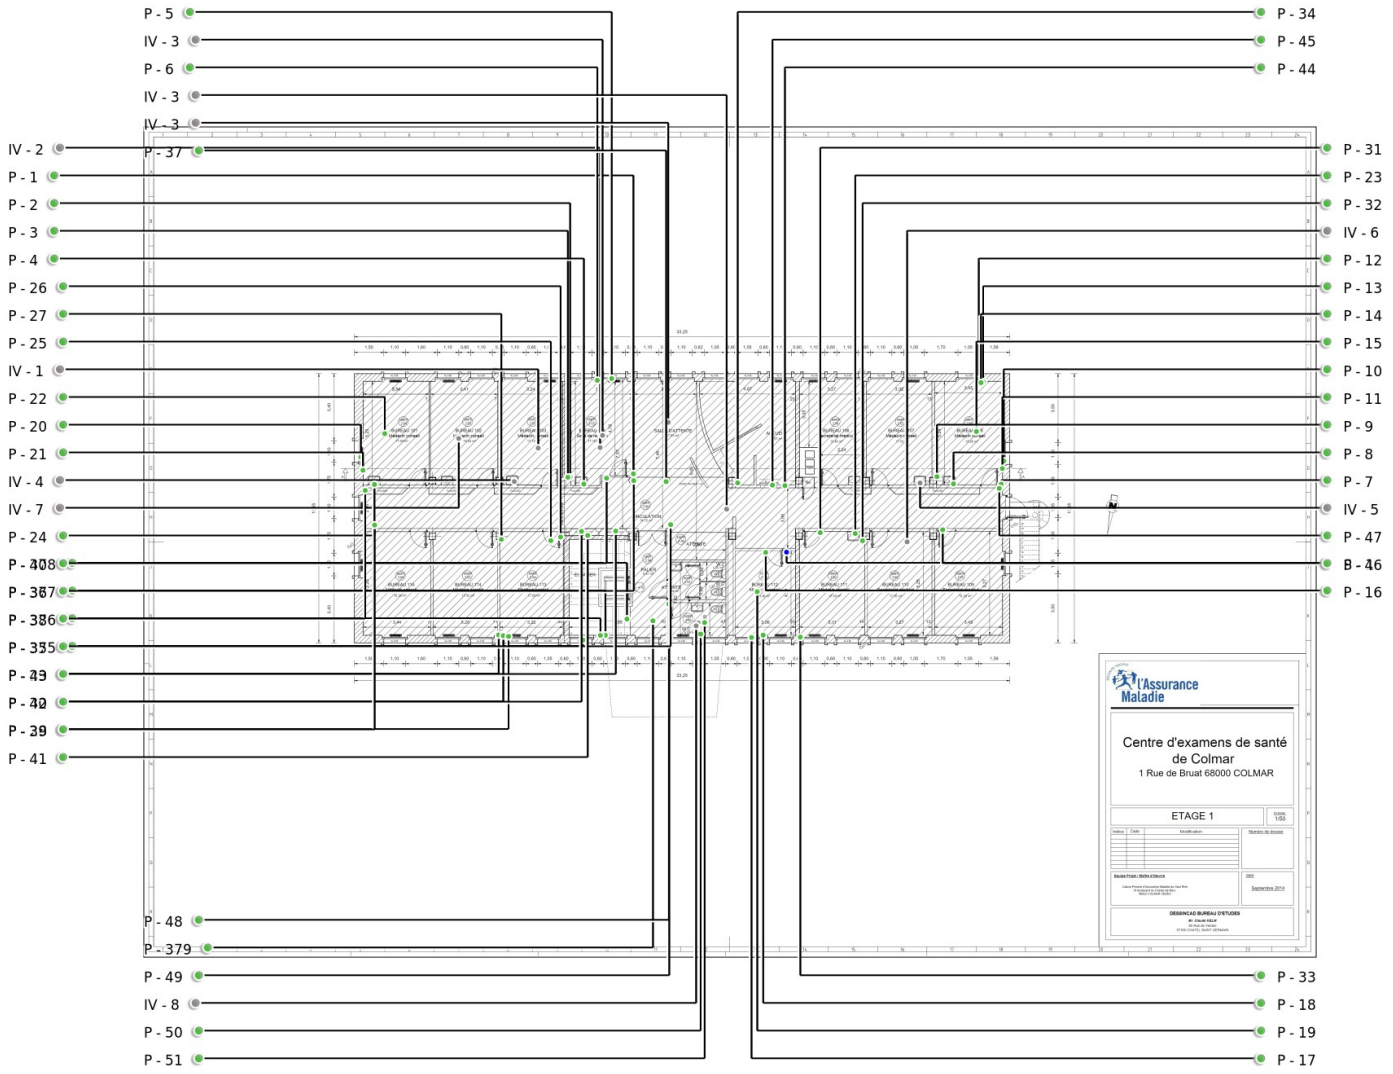
ADRESSE	CENTRE D EXAMENS DE SANTE 1 RUE DE BRUAT 68000 COLMAR	
CENTRE D'EXAMENS COLMAR -> R+2	Date visite	Le 20/09/2023
	Auteur	**Sarah BOUDAILLIER**
	N° dossier	**19759515/S1/1/AM-RTV/1-93Z8CJQ**
	Planche	**2 / 11**
Plans	Indice	**1**

Matériaux et produits contenant de l'amiante :

Colles de plinthe

Sous-couches des revêtements souples

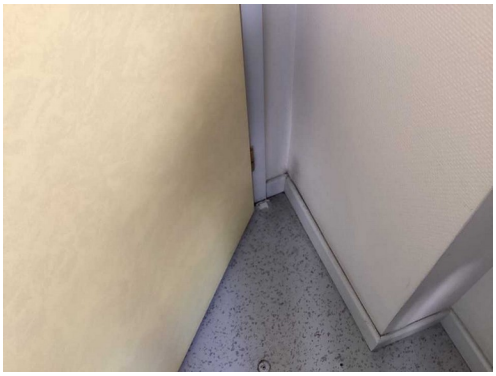
ZPSO - 14	Prélèvement 26	Sous-couches des revêtements souples

Localisation : CENTRE D'EXAMENS COLMAR -> R+1 -> BUREAU 113

Matériau ou produit ne contenant pas d'amiante

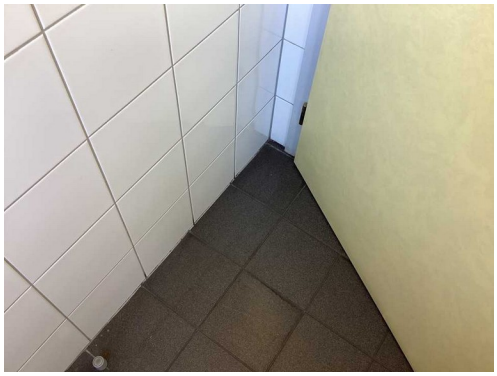
ZPSO - 217 Prélèvement 379 Enduits de ragréage, débullage, lissage

Localisation : CENTRE D'EXAMENS COLMAR -> R+1 -> PALIER

Matériau ou produit ne contenant pas d'amiante

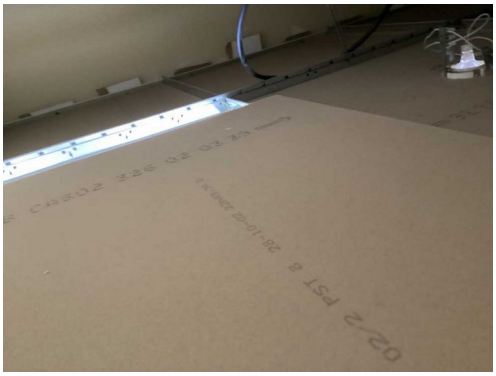
ZPSO - 24 Inspection visuelle 8 Plaques

Localisation : CENTRE D'EXAMENS COLMAR -> R+1 -> WC FEMME

Matériau ou produit ne contenant pas d'amiante

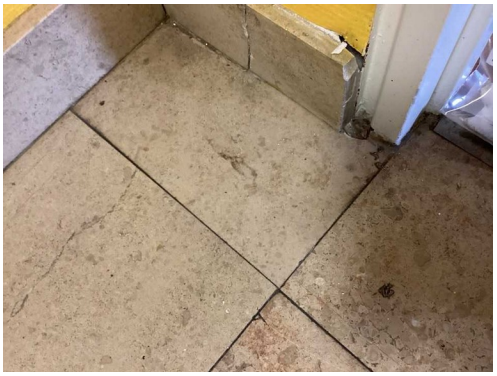
ZPSO - 41	Prélèvement 71	Colles de carrelage
Localisation :	CENTRE D'EXAMENS COLMAR -> R+2 -> SAS

Matériau ou produit ne contenant pas d'amiante

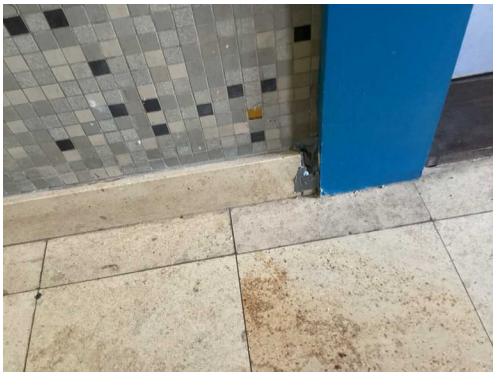
ZPSO - 95 Prélèvement 383 Colles de faïence

Localisation : CENTRE D'EXAMENS COLMAR -> R+2 -> PALIER

Matériau ou produit ne contenant pas d'amiante

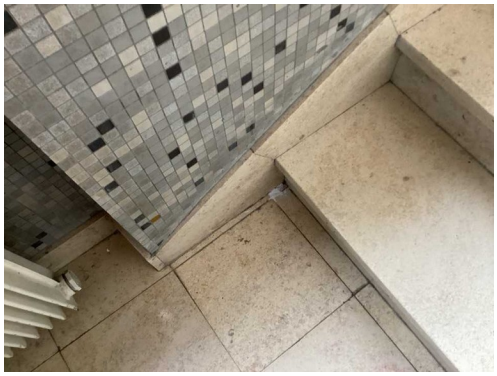
ZPSO - 41 Prélèvement 381 Colles de carrelage

Localisation : CENTRE D'EXAMENS COLMAR -> R+2 -> PALIER

Matériau ou produit ne contenant pas d'amiante

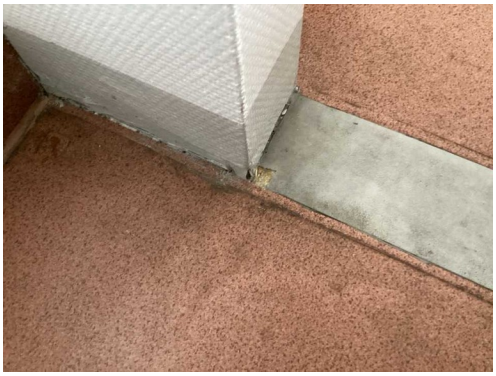
ZPSO - 29	Prélèvement 59	Dalles de sol
Localisation :	CENTRE D'EXAMENS COLMAR -> R+2 -> PRISE DE SANG 02

Matériau ou produit contenant de l'amiante

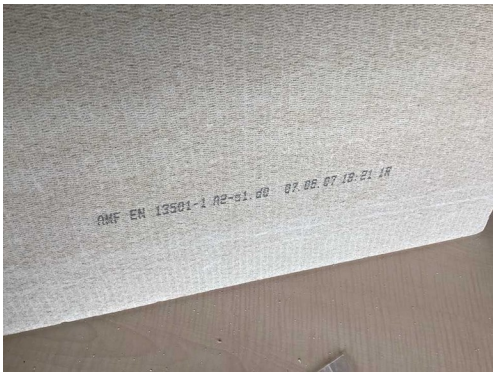
ZPSO - 47	Inspection visuelle 10	Plaques
Localisation :	CENTRE D'EXAMENS COLMAR -> R+2 -> SALLE DE REUNION

Matériau ou produit ne contenant pas d'amiante

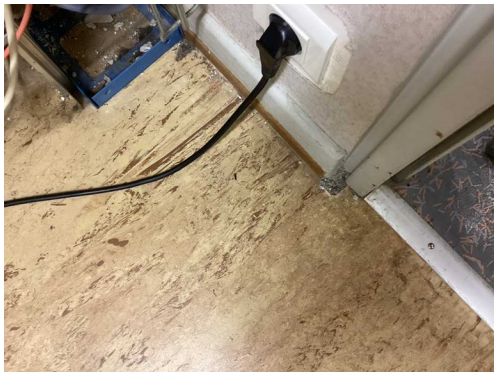
ZPSO - 38	Prélèvement 68	Sous-couches des revêtements souples
Localisation :	CENTRE D'EXAMENS COLMAR -> R+2 -> INFORMATIQUE

Matériau ou produit ne contenant pas d'amiante

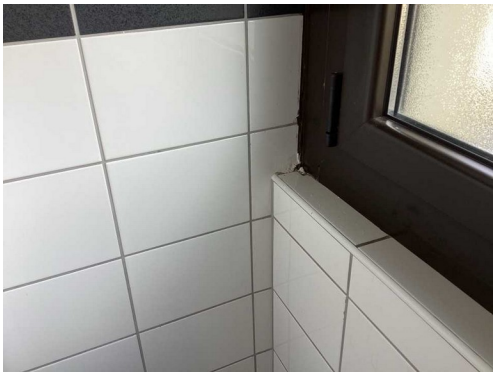
ZPSO - 46 Prélèvement 105 Enduits de ragréage, débullage, lissage

Localisation : CENTRE D'EXAMENS COLMAR -> R+2 -> WC HAND

Matériau ou produit ne contenant pas d'amiante

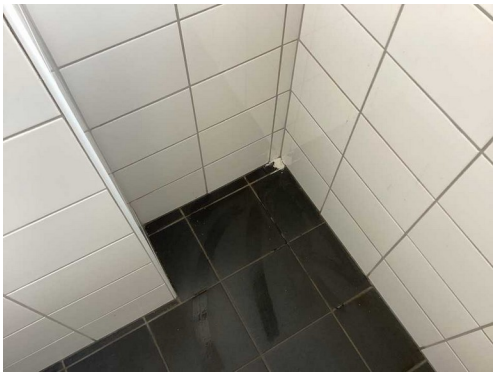
ZPSO - 22 Prélèvement 106 Colles de carrelage

Localisation : CENTRE D'EXAMENS COLMAR -> R+2 -> WC HAND

Matériau ou produit ne contenant pas d'amiante

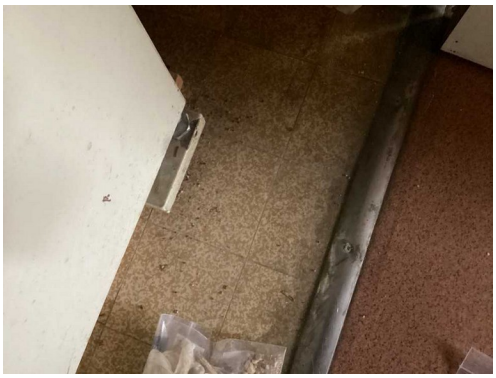
ZPSO - 27 Prélèvement 55 Colles de carrelage

Localisation : CENTRE D'EXAMENS COLMAR -> R+2 -> Placard sous escalier

Matériau ou produit ne contenant pas d'amiante

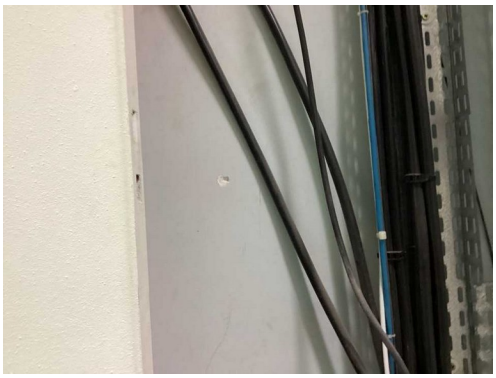
ZPSO - 123	Prélèvement 230	Enduits de ragréage, débullage, lissage
Localisation :	CENTRE D'EXAMENS COLMAR -> RDC -> CIRCULATION 02

Matériau ou produit ne contenant pas d'amiante

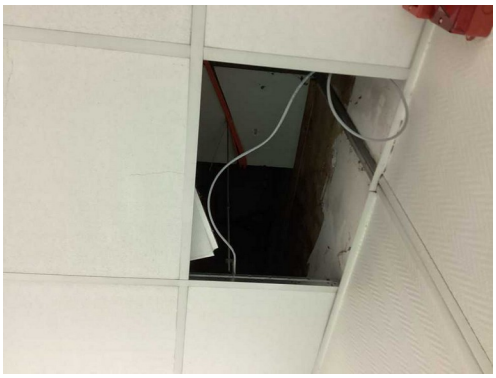
ZPSO - 122 Prélèvement 219 Joints de dilatation

Localisation : CENTRE D'EXAMENS COLMAR -> RDC -> CIRCULATION 04

Matériau ou produit ne contenant pas d'amiante

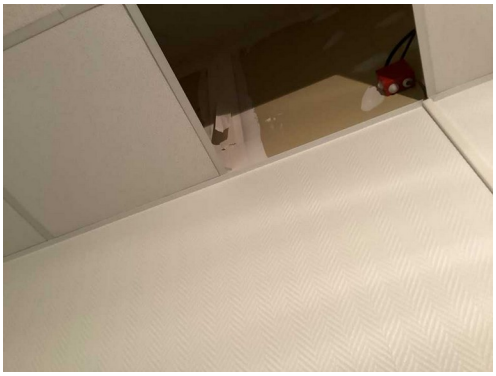
ZPSO - 127 Prélèvement 240 Bandes calicot

Localisation : CENTRE D'EXAMENS COLMAR -> RDC -> ACCUEIL

Matériau ou produit ne contenant pas d'amiante

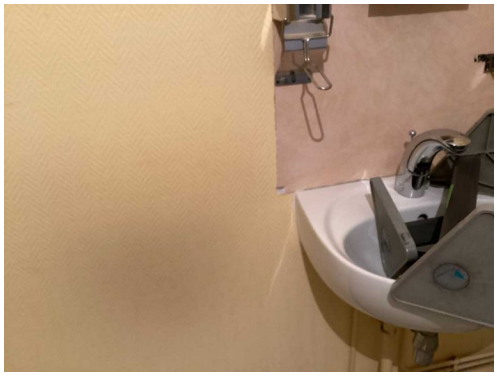
ZPSO - 133 Prélèvement 250 Sous-couches des revêtements souples

Localisation : CENTRE D'EXAMENS COLMAR -> RDC -> MEDECIN REEDUCATEUR

Matériau ou produit ne contenant pas d'amiante

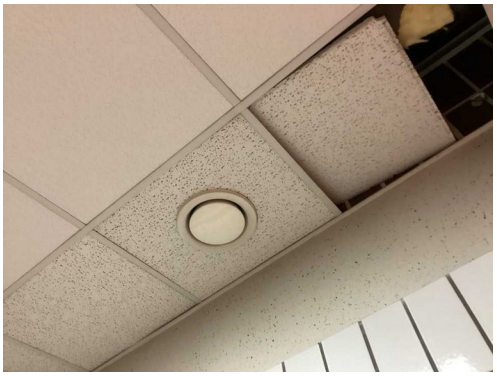
ZPSO - 99 Prélèvement 194 Colles de carrelage

Localisation : CENTRE D'EXAMENS COLMAR -> RDC -> PISCINE -> DOUCHE 01

Matériau ou produit ne contenant pas d'amiante

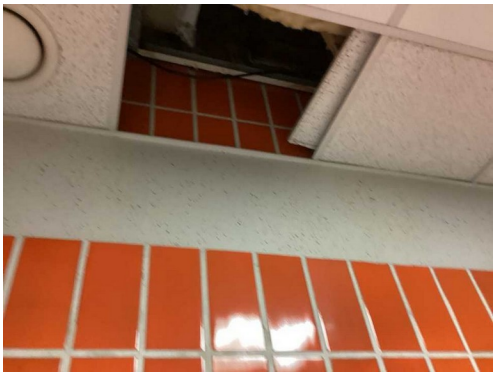
ZPSO - 109 Prélèvement 207 Colles de faïence

Localisation : CENTRE D'EXAMENS COLMAR -> RDC -> PISCINE -> PISCINE

Matériau ou produit ne contenant pas d'amiante

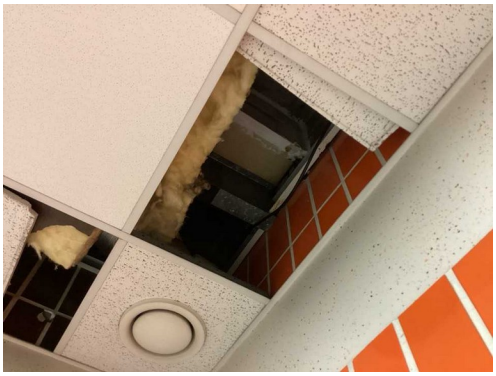
ZPSO - 107 Prélèvement 205 Enveloppes de calorifuges

Localisation : CENTRE D'EXAMENS COLMAR -> RDC -> PISCINE -> PISCINE

Matériau ou produit ne contenant pas d'amiante

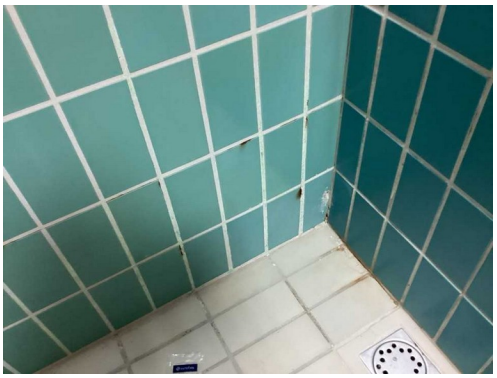
ZPSO - 103 Prélèvement 198 Colles de faïence

Localisation : CENTRE D'EXAMENS COLMAR -> RDC -> PISCINE -> PISCINE

Matériau ou produit ne contenant pas d'amiante

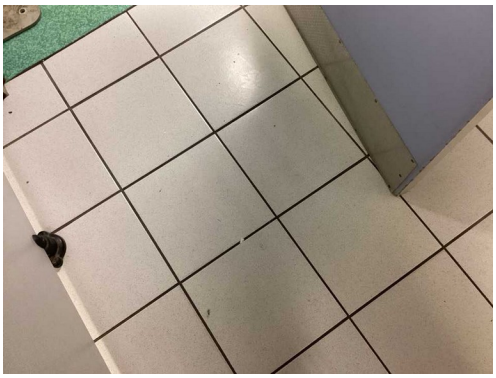
ZPSO - 229 Prélèvement 190 Peintures intumescentes

Localisation : CENTRE D'EXAMENS COLMAR -> RDC -> DEGT WC

Matériau ou produit ne contenant pas d'amiante

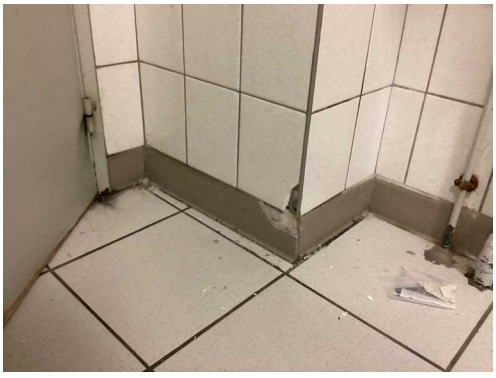
ZPSO - 97 Prélèvement 191 Colles de faïence

Localisation : CENTRE D'EXAMENS COLMAR -> RDC -> DEGT WC

Matériau ou produit ne contenant pas d'amiante

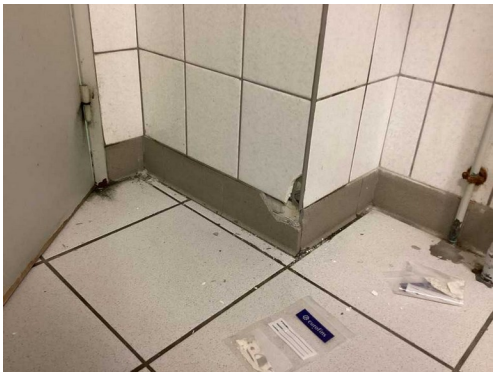
ZPSO - 98 Prélèvement 192 Colles de plinthe

Localisation : CENTRE D'EXAMENS COLMAR -> RDC -> DEGT WC

Matériau ou produit ne contenant pas d'amiante

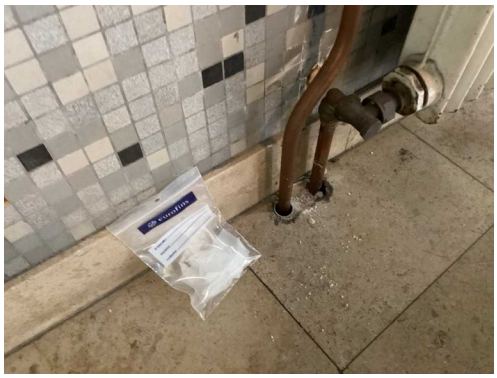
ZPSO - 42 Prélèvement 182 Colles de plinthe

Localisation : CENTRE D'EXAMENS COLMAR -> RDC -> SAS ENTREE

Matériau ou produit ne contenant pas d'amiante

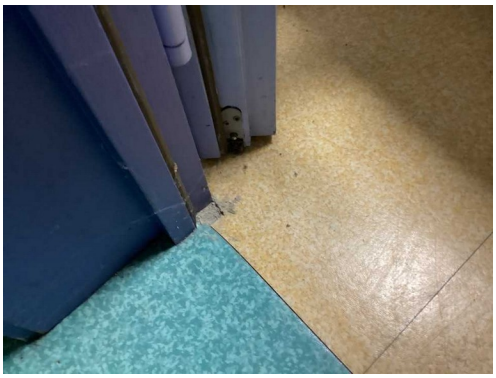
Localisation : CENTRE D'EXAMENS COLMAR -> RDC -> SOINS

Matériau ou produit ne contenant pas d'amiante

ZPSO - 126 Prélèvement 242 Enduits de ragréage, débullage, lissage

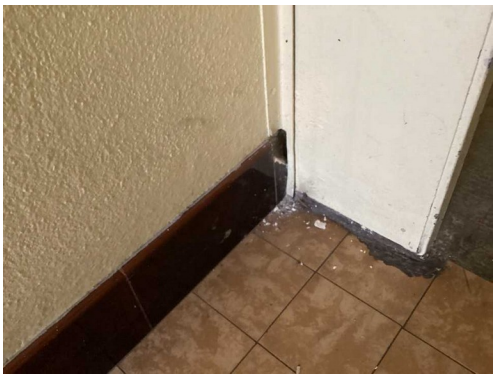
ZPSO - 180	Prélèvement 313	Colles de plinthe
Localisation :	CENTRE D'EXAMENS COLMAR -> R-1 -> DEGT ACCES EXT

Matériau ou produit ne contenant pas d'amiante

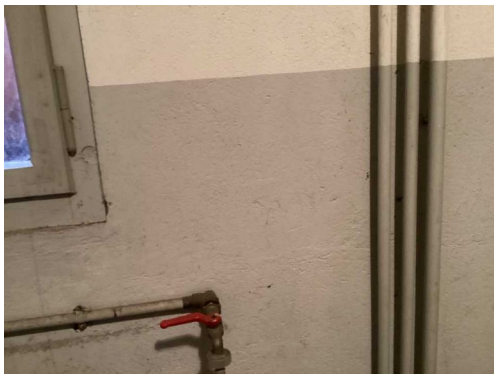
ZPSO - 173	Prélèvement 301	Enduits de ragréage, débullage, lissage
Localisation :	CENTRE D'EXAMENS COLMAR -> R-1 -> LOCAL POUBELLE

Matériau ou produit ne contenant pas d'amiante

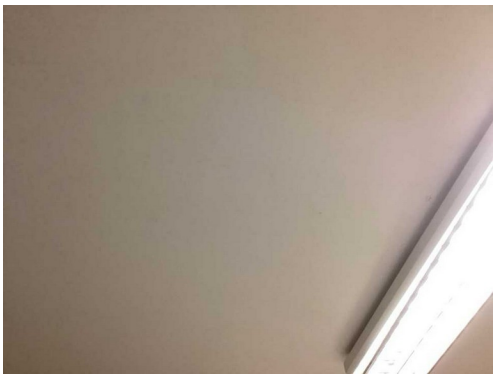
ZPSO - 167	Prélèvement 295	Enduits lissés
Localisation :	CENTRE D'EXAMENS COLMAR -> R-1 -> BUREAU MEDECINE DU TRAVAIL

Matériau ou produit ne contenant pas d'amiante

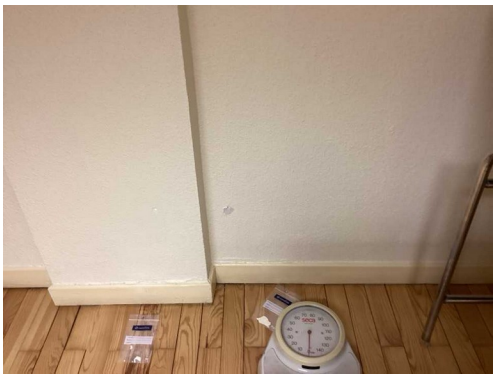
ZPSO - 170	Prélèvement 296	Enduits de ragréage, débullage, lissage
Localisation :	CENTRE D'EXAMENS COLMAR -> R-1 -> BUREAU MEDECINE DU TRAVAIL

Matériau ou produit ne contenant pas d'amiante

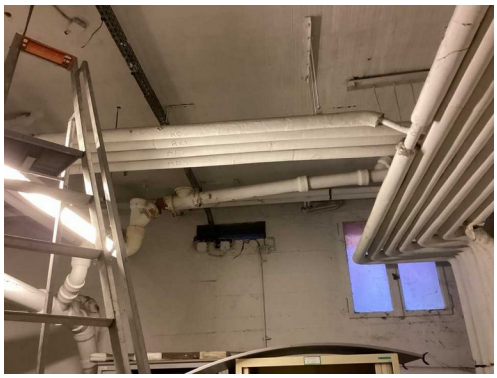
Localisation : CENTRE D'EXAMENS COLMAR -> R-1 -> DEGT CHAUFFERIE

Matériau ou produit ne contenant pas d'amiante

ZPSO - 158 Prélèvement 282 Enveloppes de calorifuges

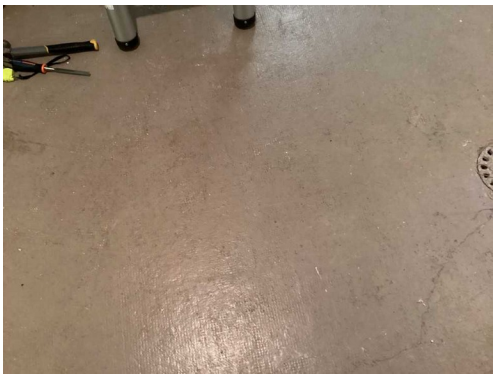
Localisation : CENTRE D'EXAMENS COLMAR -> R-1 -> STOCKAGE 02

Matériau ou produit ne contenant pas d'amiante

ZPSO - 145 Prélèvement 267 Enduits de ragréage, débullage, lissage

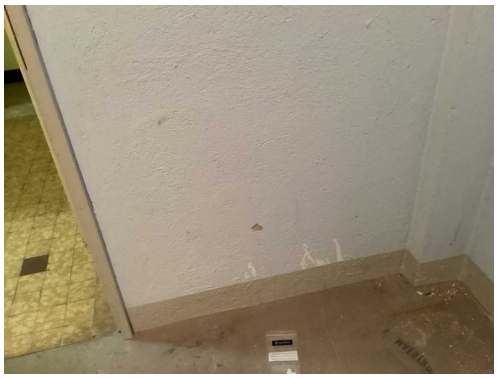
Localisation : CENTRE D'EXAMENS COLMAR -> R-1 -> STOCKAGE 03

Matériau ou produit ne contenant pas d'amiante

ZPSO - 145 Prélèvement 265 Enduits de ragréage, débullage, lissage

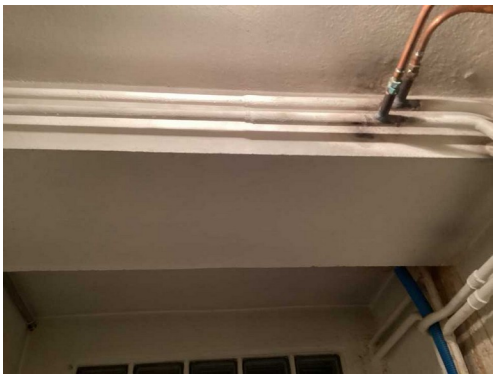
Localisation : CENTRE D'EXAMENS COLMAR -> R-1 -> WC

Matériau ou produit ne contenant pas d'amiante

ZPSO - 170 Prélèvement 318 Enduits de ragréage, débullage, lissage

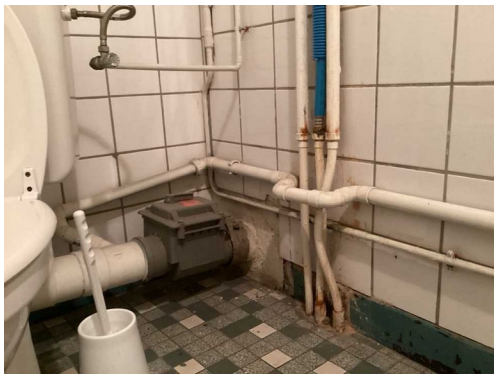
Localisation : CENTRE D'EXAMENS COLMAR -> R-1 -> WC

Matériau ou produit contenant de l'amiante

ZPSO - 183 Prélèvement 321 Colles de plinthe

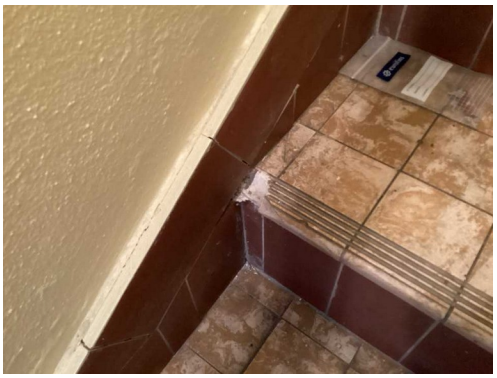
Localisation : CENTRE D'EXAMENS COLMAR -> R-1 -> ESCALIER

Matériau ou produit ne contenant pas d'amiante

ZPSO - 170 Prélèvement 306 Enduits de ragréage, débullage, lissage

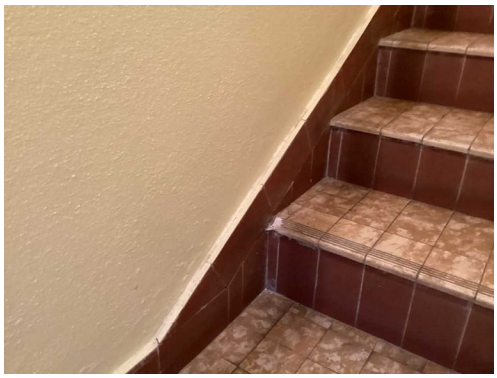
Localisation : CENTRE D'EXAMENS COLMAR -> R-1 -> ESCALIER

Matériau ou produit ne contenant pas d'amiante

ZPSO - 176 Prélèvement 308 Colles de plinthe

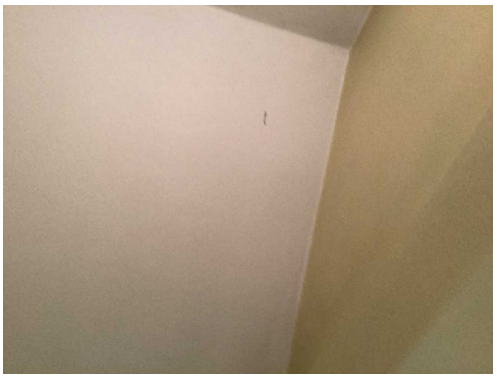
Localisation : CENTRE D'EXAMENS COLMAR -> R-1 -> ESCALIER

Matériau ou produit ne contenant pas d'amiante

ZPSO - 177 Prélèvement 309 Enduits lissés

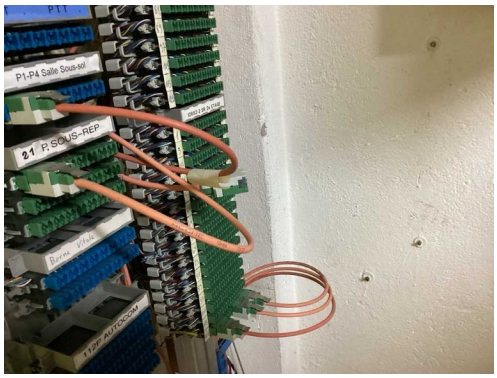
Localisation : CENTRE D'EXAMENS COLMAR -> R-1 -> AUTOCOM

Matériau ou produit ne contenant pas d'amiante

ZPSO - 171 Prélèvement 299 Enduits de ragréage, débullage, lissage

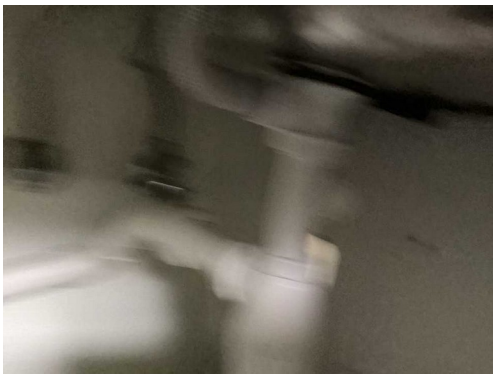
Localisation : CENTRE D'EXAMENS COLMAR -> R-1 -> OFFICE

Matériau ou produit ne contenant pas d'amiante

ZPSO - 207 Prélèvement 370 Enduits de ragréage, débullage, lissage

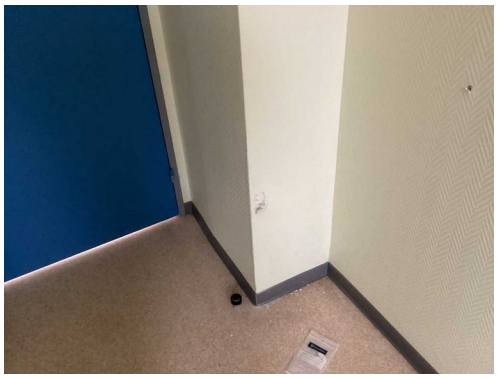
Localisation : CENTRE D'EXAMENS COLMAR -> R-1 -> OFFICE

Matériau ou produit ne contenant pas d'amiante

ZPSO - 209 Prélèvement 374 Enduits de ragréage, débullage, lissage

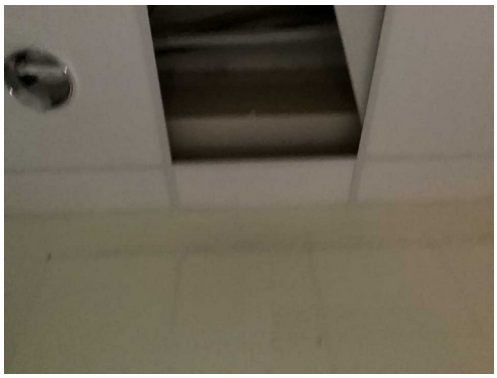
Localisation : CENTRE D'EXAMENS COLMAR -> R-1 -> VESTIAIRES FEMMES

ZPSO - 208 | Prélèvement 352 | Enduits de ragréage, débullage, lissage

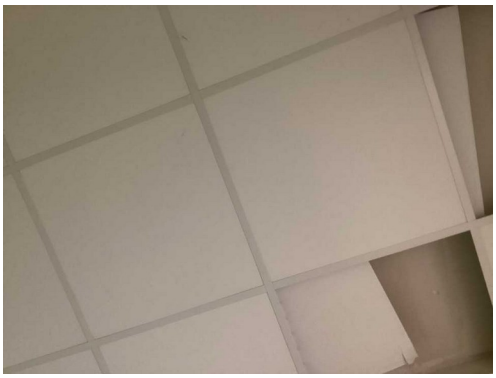
Localisation : CENTRE D'EXAMENS COLMAR -> R-1 -> WC OFFICE

ZPSO - 209 Prélèvement 361 Enduits de ragréage, débullage, lissage

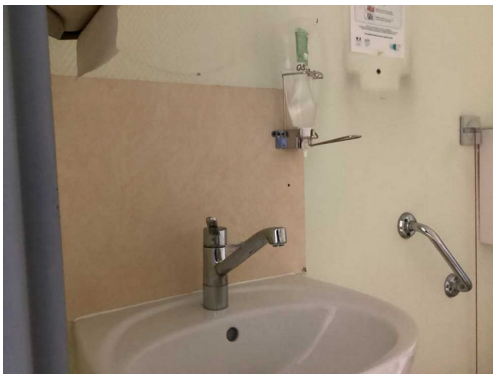
Localisation : CENTRE D'EXAMENS COLMAR -> R-1 -> WC OFFICE

Matériau ou produit ne contenant pas d'amiante

ZPSO - 210 Prélèvement 360 Enduits lissés

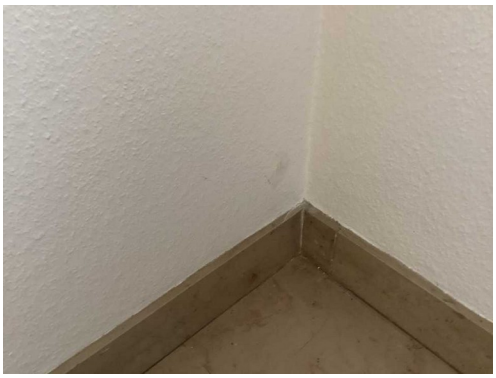
Localisation : CENTRE D'EXAMENS COLMAR -> R+3 -> CIRCULATION 01

Matériau ou produit ne contenant pas d'amiante

ZPSO - 41 Prélèvement 168 Colles de carrelage

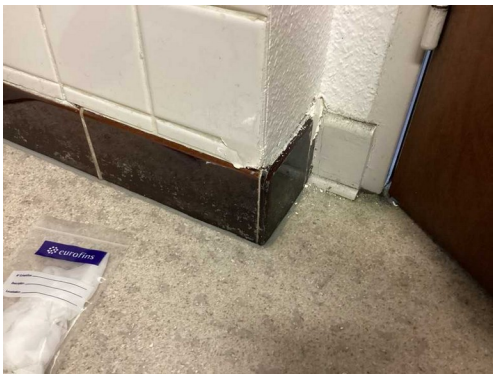
ZPSO - 86	Prélèvement 147	Colles de plinthe
Localisation :	CENTRE D'EXAMENS COLMAR -> R+3 -> RESPONSABLE UNITE

Matériau ou produit ne contenant pas d'amiante

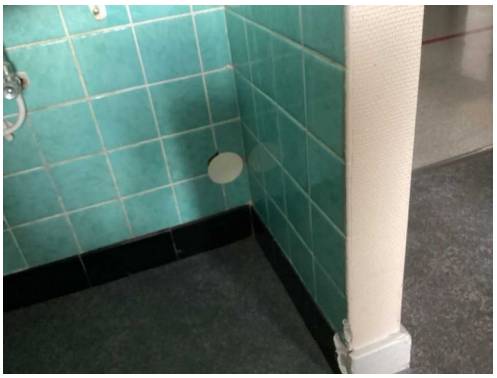
Localisation : CENTRE D'EXAMENS COLMAR -> R+3 -> AUDITION

Matériau ou produit contenant de l'amiante

ZPSO - 221 Prélèvement 127 Sous-couches des revêtements souples

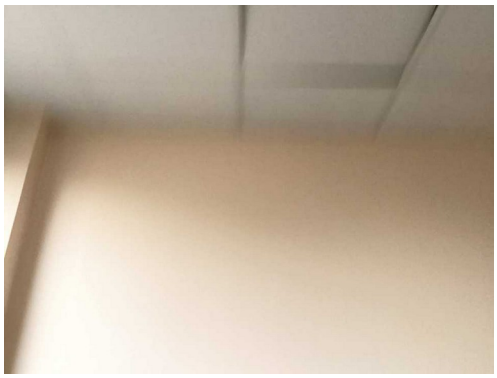
Localisation : CENTRE D'EXAMENS COLMAR -> R+3 -> AUDITION

Matériau ou produit contenant de l'amiante

ZPSO - 195 Prélèvement 129 Enduits lissés

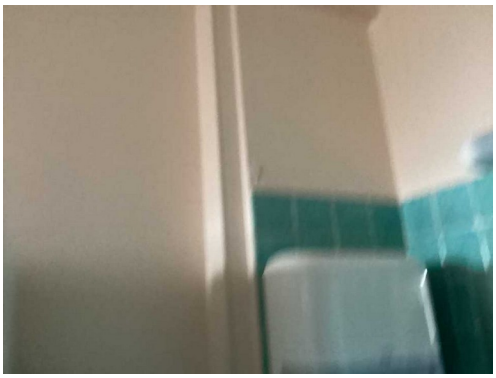
Localisation : CENTRE D'EXAMENS COLMAR -> R+3 -> AUDITION

Matériau ou produit ne contenant pas d'amiante

ZPSO - 82 Prélèvement 134 Enduits de ragréage, débullage, lissage

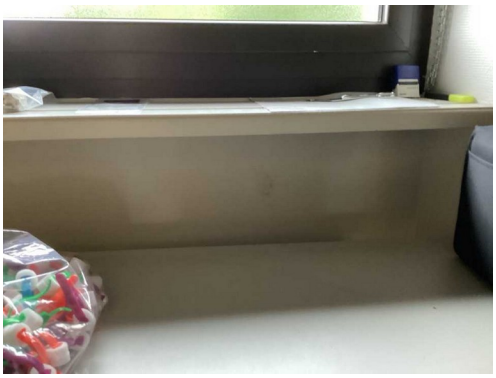
Localisation : CENTRE D'EXAMENS COLMAR -> R+3 -> ELECTRO 01

Matériau ou produit ne contenant pas d'amiante

ZPSO - 78 Prélèvement 176 Colles de faïence

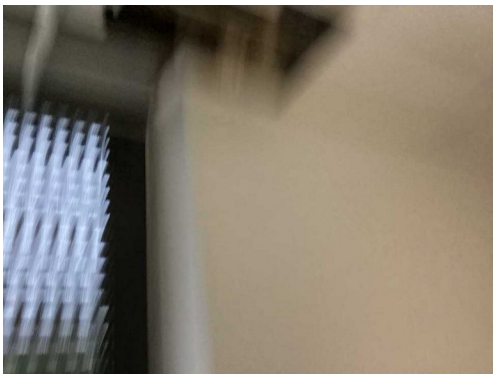
Localisation : CENTRE D'EXAMENS COLMAR -> R+3 -> STOCKAGE

Matériau ou produit ne contenant pas d'amiante

ZPSO - 79 Prélèvement 154 Sous-couches des revêtements souples

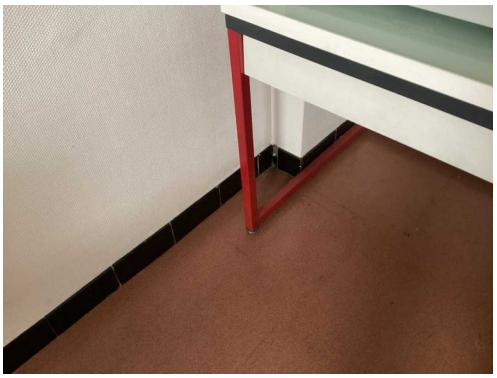
Matériau ou produit ne contenant pas d'amiante

ZPSO - 69	Prélèvement 391	Colles de plinthe
Localisation :	CENTRE D'EXAMENS COLMAR -> R+3 -> ARCHIVES RNM

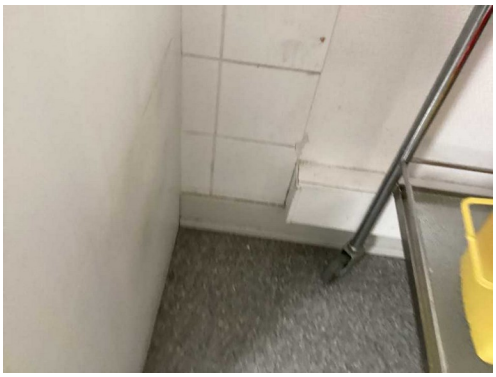
Localisation : CENTRE D'EXAMENS COLMAR -> R+3 -> MEDECIN 01

Matériau ou produit ne contenant pas d'amiante

ZPSO - 85 Prélèvement 142 Colles de faïence

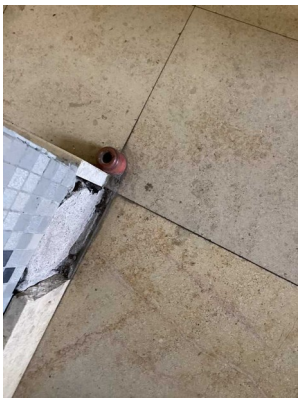
Localisation : CENTRE D'EXAMENS COLMAR -> R+3 -> PALIER

Matériau ou produit ne contenant pas d'amiante

ZPSO - 95 Prélèvement 385 Colles de faïence

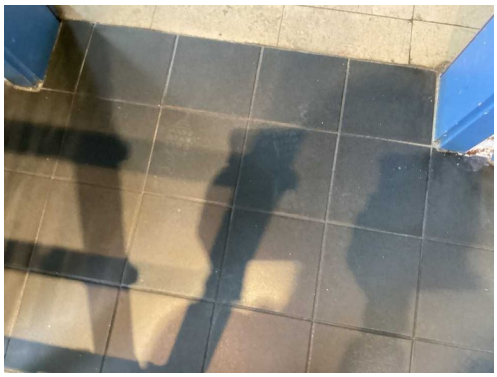
Localisation : CENTRE D'EXAMENS COLMAR -> R+3 -> DEGT WC

ZPSO - 65 Prélèvement 172 Enduits de ragréage, débullage, lissage

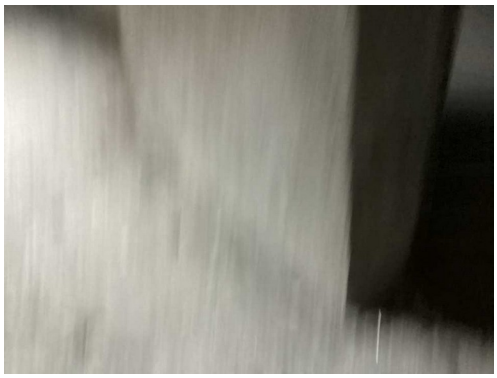
Localisation : CENTRE D'EXAMENS COLMAR -> COMBLES -> COMBLES NON AMENAGEABLES

Matériau ou produit ne contenant pas d'amiante

ZPSO - 60 Prélèvement 112 Rebouchages autour de conduits

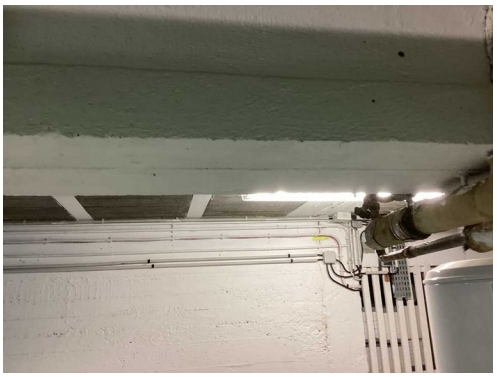
Localisation : CENTRE D'EXAMENS COLMAR -> R-2 -> Archives

Matériau ou produit ne contenant pas d'amiante

ZPSO - 187 Prélèvement 327 Enduits de ragréage, débullage, lissage

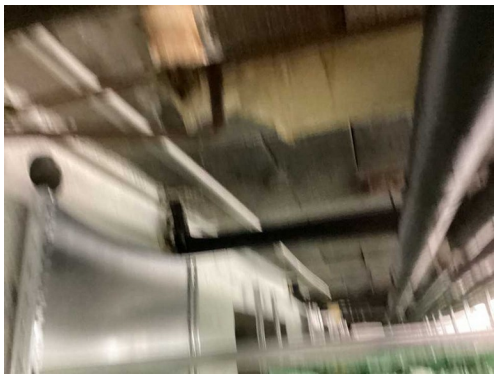
Localisation : CENTRE D'EXAMENS COLMAR -> R-2 -> Archives

Matériau ou produit ne contenant pas d'amiante

ZPSO - 189 Prélèvement 329 Enveloppes de calorifuges
