DIAGNOSTIC DE RÉSEAU

N° Affaire : 25-0908-86

Site(s) Inspecté(s) : UEHDR
7 Rue Aliénor d'Aquitaine
86 000 POITIERS

INSPECTION TELEVISEE DES RESEAUX D'EAUX PLUVIALES

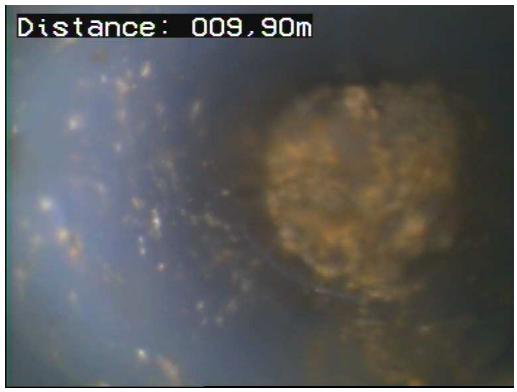
Distance	Pente	Compteur
9.90 ml		00:01:13

(BCE.F) Type du noeud d'arrivée - raccordement important sans regard ou boîte d'inspection
Référence du noeud = INC2
(BDB) Fin de l'inspection
Remarques :
Arrivé sur bouchon bétonné.
