DOSSIER DE DIAGNOSTIC TECHNIQUE

Référence : 002EX527549
A communiquer pour toute correspondance
Réalisé le : 21/09/2026
Reférence mandataire : Prefecture du Loiret

Bâitment principal
181 Rue de Bourgogne
45000 ORLÉANS

Rapport de repérage des matériaux et produits contenant de l'amiante avant réalisation de travaux dans un immeuble bâti

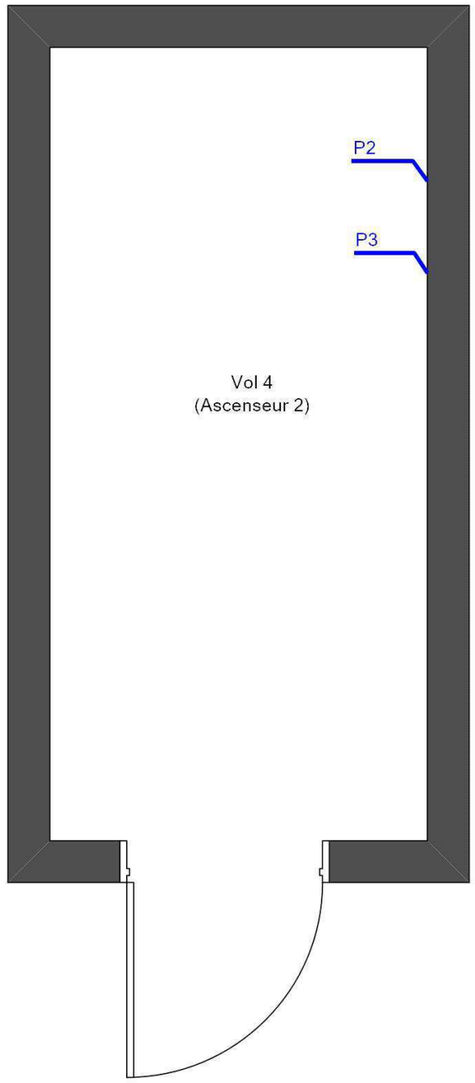
BÂT C - ASCENSEUR - RDC - PLAN DE REPÉRAGE - ACTIONS MENÉES

Bât C - Ascenseur - RDC	Vol 4 (Ascenseur 2)	Murs et cloisons	Enduits ciment	P3	Réalisation d'un prélevement	Sur soubassement.	002EX527549 n°3 - 2	P3	Enduit / Ciment - Effritable / Dur - Blanc / Gris	Négatif	Négatif sur analyse

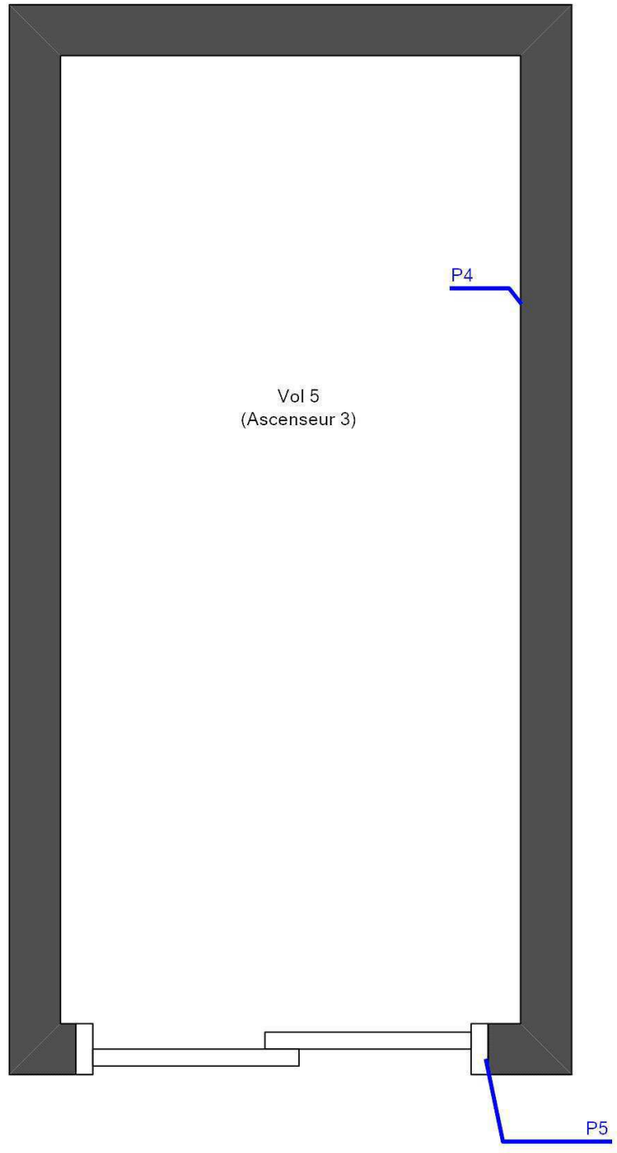
BÂT E - ASCENSEUR - RDC - PLAN DE REPÉRAGE - ACTIONS MENÉES

Plan	Localisation	Composant	Partie composant	Réf action	Observation	Précision loc.	Ref photo	Ref Prél.	Descriptif	Résultat	Conclusion
Bât E - Ascenseur - RDC	Vol 5 (Ascenseur 3)	Murs et cloisons	Enduits plâtre	P4	Réalisation d'un prélevement	Sur mur.	002EX527549 n°4 - 2	P4	Peinture / Enduit / Enduit - Effritable / Effritable / Effritable - Vert Marron / Beige / Blanc	Négatif	Négatif sur analyse
Bât E - Ascenseur - RDC	Vol 5 (Ascenseur 3)	Murs et cloisons	Enduits plâtre	P5	Réalisation d'un prélevement	Sur murs extérieurs.	002EX527549 n°5 - 2	P5	Peinture / Plâtre - Effritable / Effritable - Beige / Blanc	Négatif	Négatif sur analyse
Bât E - Ascenseur - RDC	Vol 5 (Ascenseur 3)	Murs et cloisons	Enduits plâtre	P5	Sondage et extension de la ZPSO du prélèvement P5	Sur murs extérieurs.	002EX527549 n°5 - 2	P5	Peinture / Plâtre - Effritable / Effritable - Beige / Blanc	Négatif	Négatif sur analyse

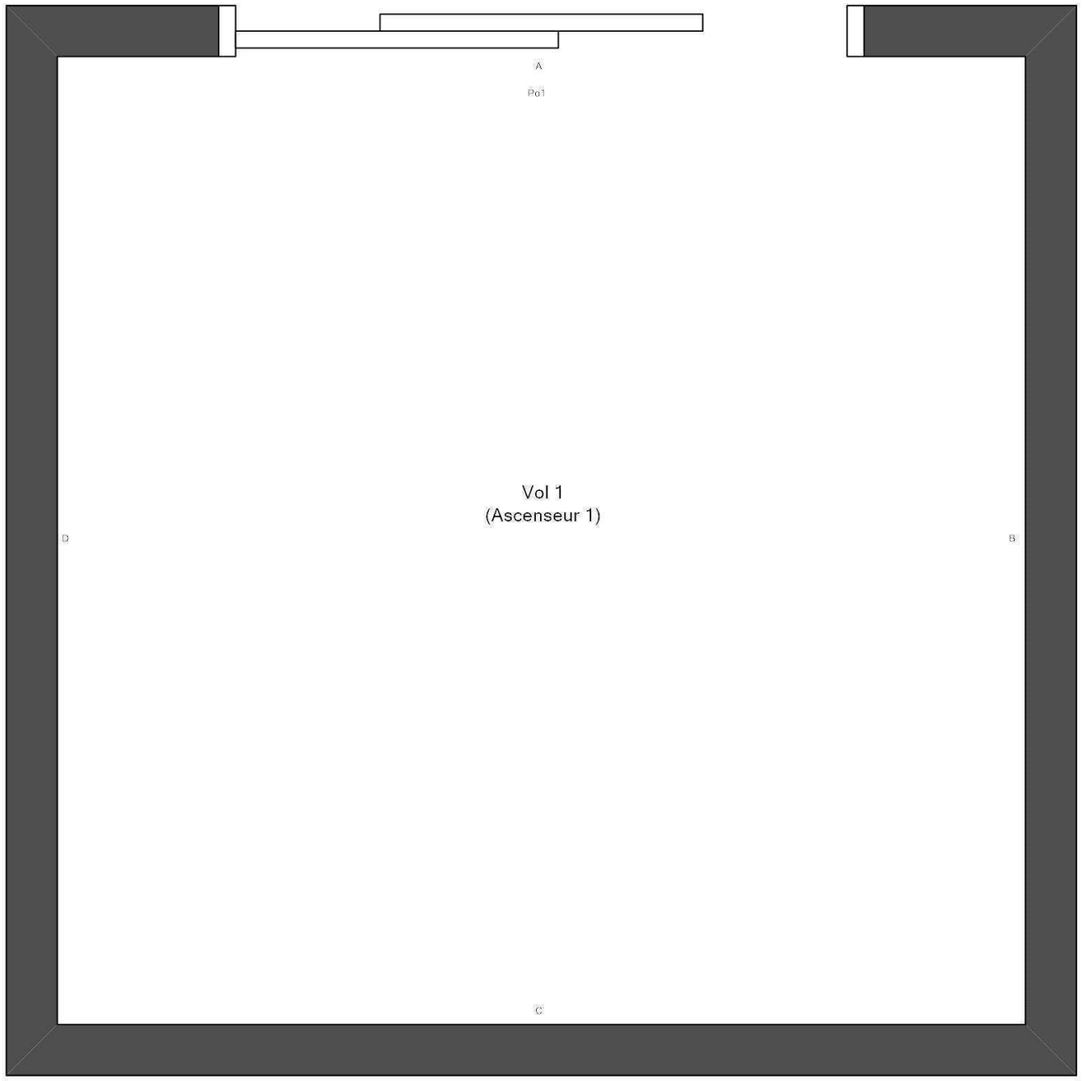
BÂT A - ASCENSEUR - SOUS-SOL - PLAN DE REPÉRAGE - ELÉMENTS AVEC ET SANS PLOMB

N° de Mesure	Zone	Unité de diagnostic (UD)	Localisation de la mesure	Substrat	Revêtement	Valeurs ou constat visuel	Etat de conservation	Travaux envisagés
			Bât A - Ascenseur - Sous-Sol - Vol 1 (Ascenseur 1)					
3	A	Porte métal peint (Ouvrant)-Po1	Haut Centre	Métal	Peinture	0,03 mg/cm²	Non dégradé	Inconnu
4	A	Porte métal peint (Ouvrant)-Po1	Haut Gauche	Métal	Peinture	0,01 mg/cm²	Non dégradé	Inconnu
5	A	Porte métal peint (Ouvrant)-Po1	Haut Droite	Métal	Peinture	0,03 mg/cm²	Non dégradé	Inconnu
6	A	Porte métal peint (Dormant)-Po1	Bas Droite	Métal	Peinture	0,09 mg/cm²	Non dégradé	Inconnu
7	A	Porte métal peint (Dormant)-Po1	Centre Gauche	Métal	Peinture	0,04 mg/cm²	Non dégradé	Inconnu
8	A	Porte métal peint (Dormant)-Po1	Bas Droite	Métal	Peinture	0,09 mg/cm²	Non dégradé	Inconnu
Nombre total d'unités de Diagnostic :	1							
N° de Mesure	Zone	Unité de diagnostic (UD)	Localisation de la mesure	Substrat	Revêtement	Valeurs ou constat visuel	Etat de conservation	Travaux envisagés

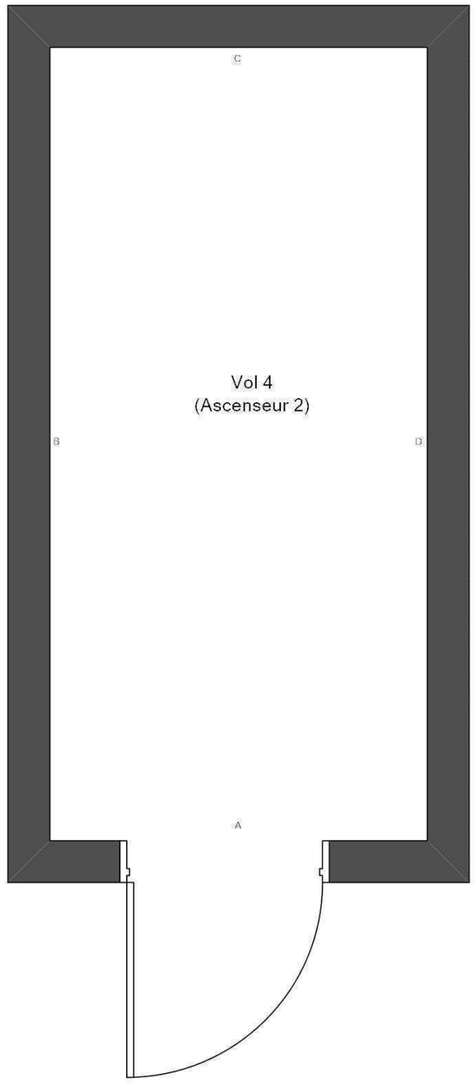
BÂT C - ASCENSEUR - RDC - PLAN DE REPÉRAGE - COTATION VOLUME

N° de Mesure	Zone	Unité de diagnostic (UD)	Localisation de la mesure	Substrat	Revêtement	Valeurs ou constat visuel	Etat de conservation	Travaux envisagés
			Bât C - Ascenseur - RDC - Vol 4 (Ascenseur 2)					
21	C	Mur ciment peint-Mur1	Centre Centre	Ciment	Peinture	0,05 mg/cm²	Non dégradé	Inconnu
22	C	Mur ciment peint-Mur1	Haut Droite	Ciment	Peinture	0,03 mg/cm²	Non dégradé	Inconnu
23	C	Mur ciment peint-Mur1	Centre Gauche	Ciment	Peinture	0,04 mg/cm²	Non dégradé	Inconnu
Nombre total d'unités de Diagnostic :		4

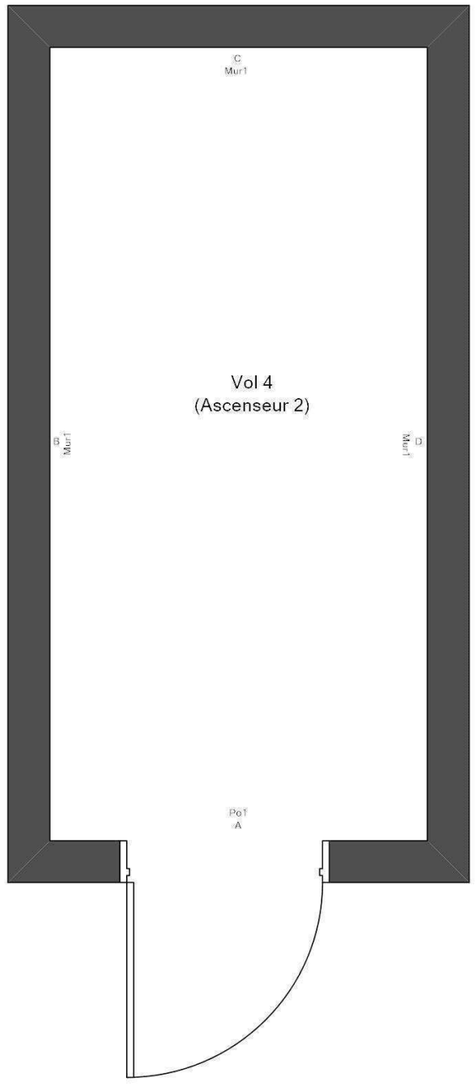
BÂT C - ASCENSEUR - RDC - PLAN DE REPÉRAGE - ELÉMENTS AVEC ET SANS PLOMB

Bât C - Ascenseur - RDC - Vol 4 (Ascenseur 2)					
9	A	Porte métal peint (Ouvrant)-Po1	Centre Droite	Métal	Peinture	0,06 mg/cm²	Non dégradé	Inconnu
10	A	Porte métal peint (Ouvrant)-Po1	Centre Droite	Métal	Peinture	0,06 mg/cm²	Non dégradé	Inconnu
11	A	Porte métal peint (Ouvrant)-Po1	Centre Centre	Métal	Peinture	0,05 mg/cm²	Non dégradé	Inconnu
12	A	Porte métal peint (Dormant)-Po1	Centre Gauche	Métal	Peinture	0,04 mg/cm²	Non dégradé	Inconnu
13	A	Porte métal peint (Dormant)-Po1	Haut Droite	Métal	Peinture	0,03 mg/cm²	Non dégradé	Inconnu
14	A	Porte métal peint (Dormant)-Po1	Centre Centre	Métal	Peinture	0,05 mg/cm²	Non dégradé	Inconnu
15	D	Mur ciment peint-Mur1	Bas Gauche	Ciment	Peinture	0,07 mg/cm²	Non dégradé	Inconnu
16	D	Mur ciment peint-Mur1	Bas Droite	Ciment	Peinture	0,09 mg/cm²	Non dégradé	Inconnu
17	D	Mur ciment peint-Mur1	Bas Centre	Ciment	Peinture	0,07 mg/cm²	Non dégradé	Inconnu
18	B	Mur ciment peint-Mur1	Haut Centre	Ciment	Peinture	0,03 mg/cm²	Non dégradé	Inconnu

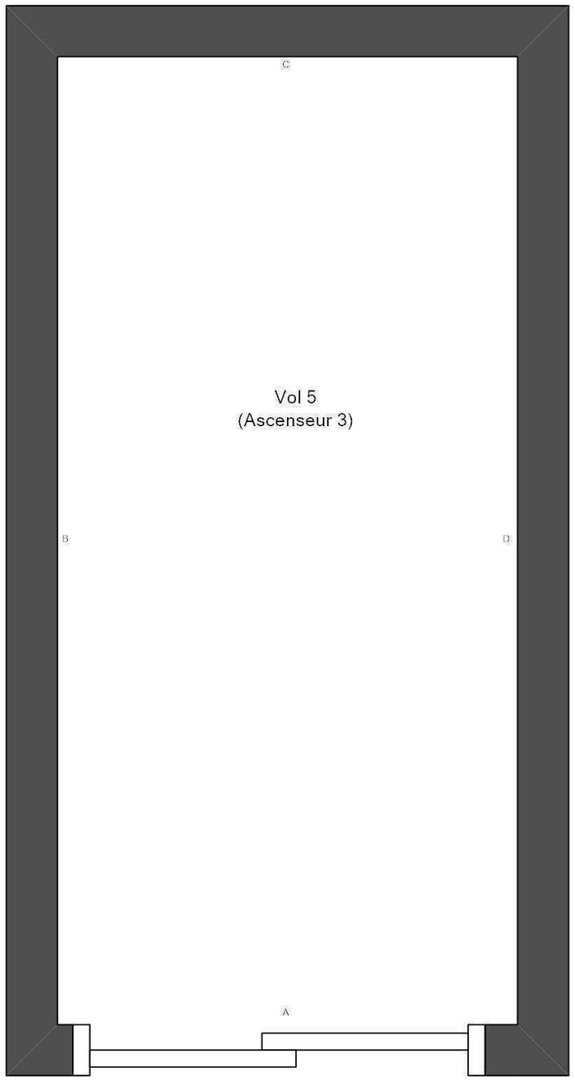
BÂT E - ASCENSEUR - RDC - PLAN DE REPÉRAGE - COTATION VOLUME

N° de Mesure	Zone	Unité de diagnostic (UD)	Localisation de la mesure	Substrat	Revêtement	Valeurs ou constat visuel	Etat de conservation	Travaux envisagés
			Bât E - Ascenseur - RDC - Vol 5 (Ascenseur 3)					
24	A	Porte métal peint (Ouvrant)-Po1	Haut Centre	Métal	Peinture	0,02 mg/cm²	Non dégradé	Inconnu
25	A	Porte métal peint (Ouvrant)-Po1	Bas Droite	Métal	Peinture	0,09 mg/cm²	Non dégradé	Inconnu
26	A	Porte métal peint (Ouvrant)-Po1	Bas Centre	Métal	Peinture	0,08 mg/cm²	Non dégradé	Inconnu
27	A	Porte métal peint (Dormant)-Po1	Bas Droite	Métal	Peinture	0,08 mg/cm²	Non dégradé	Inconnu
28	A	Porte métal peint (Dormant)-Po1	Bas Centre	Métal	Peinture	0,07 mg/cm²	Non dégradé	Inconnu
29	A	Porte métal peint (Dormant)-Po1	Bas Droite	Métal	Peinture	0,09 mg/cm²	Non dégradé	Inconnu
Nombre total d'unités de Diagnostic :		1
