DOSSIER DE DIAGNOSTIC TECHNIQUE

Référence : 002EX153073
A communiquer pour toute correspondance
Réalisé le : 04/02/2026
Reférence mandataire : 2, AVENUE DU MAOUBESI 65120 LUZ SAINT

Cabinet médical
2 AVENUE DU MAOUBESI
65120 LUZ-SAINT-SAUVEUR

AMIANTE : Dossier amiante avant réalisation de travaux dans un immeuble bâti

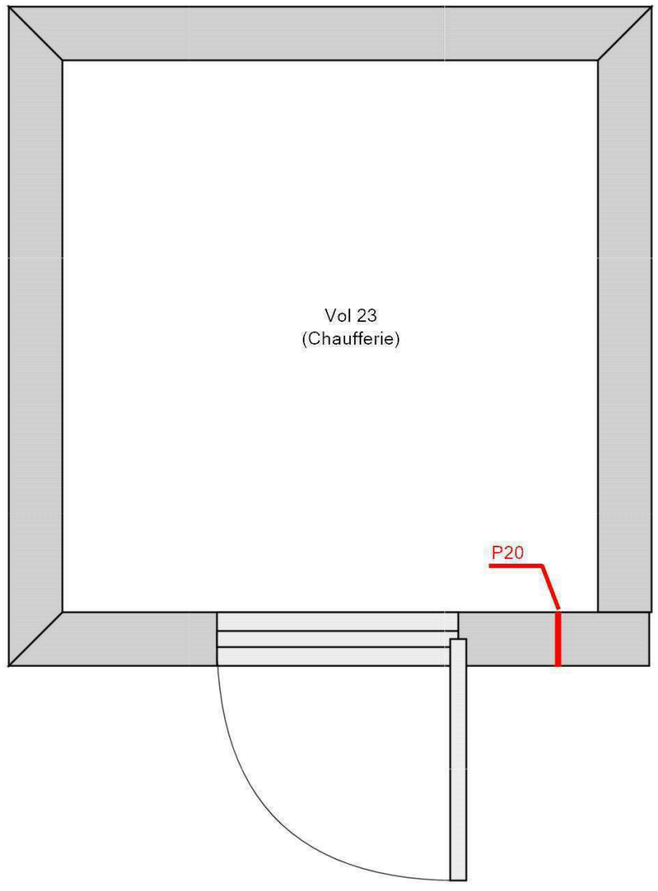
CHAUFFERIE - MPCA CONDUITS, CANALISATIONS ET ÉQUIPEMENTS

Légende	
	P20 : Conduit en fibres-ciment

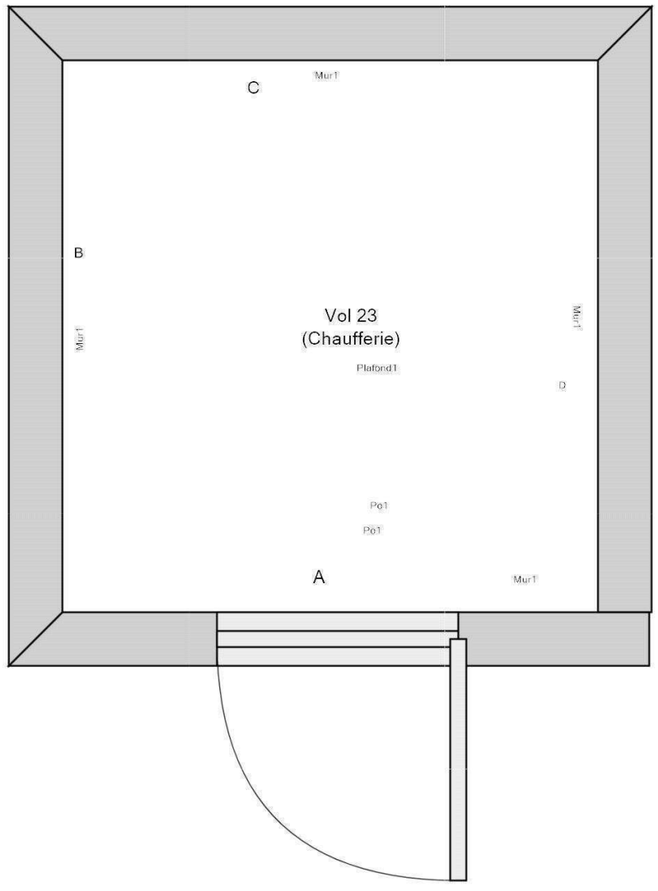
CHAUFFERIE - PLAN DE REPÉRAGE - ELÉMENTS AVEC ET SANS PLOMB

Légende	
	Volume et élément contenant du plomb
