Rapport de mission de repérage des matériaux et produits contenant de l'amiante avant réalisation de travaux dans un immeuble bâti

Rapport N° :
T260630175 _148928 _UNICAEN _amiante avant travaux

Lieu d'intervention :
Bâtiment UFR
CS 20082
60 rue Max Pol Fouchet
50130 CHERBOURG-EN-COTENTIN

Adresse :	**CS 20082 60 rue Max Pol Fouchet 50130 CHERBOURG-EN-COTENTIN**	Numéro de Lot :	**/**
		Référence Cadastrale :	**383AD - 0845**
		Date du Permis de Construire :	**Antérieur au 1er juillet 1997**
Étage :	**Sous-sol, Rez de Jardin et Rez de Chaussée**	Date de construction :	**1994-1995**
Bâtiment :	**UFR MEI**		
Nature du bâtiment :	**Bâtiment Universitaire**

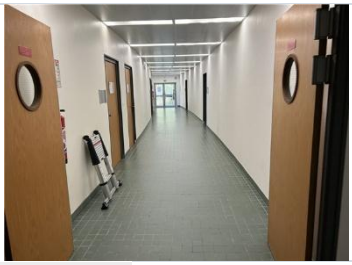
Nom du client	UNICAEN	**Nom de l'opérateur**	DESCHAMPS Loïc
Numéro de dossier	T260630175	**Date de prélèvement**	
Pièce ou local	RDJ - UF S10	**Référence du sondage**	S046
Localisation	Mur - Murs

Matériau / Produit	**Béton gris ragrée**
Résultat amiante	**ABSENCE D'AMIANTE**

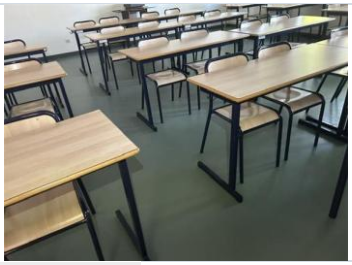
Béton gris ragrée

Réf. couche	Réf. analyse	Description	Méthode utilisée	Conclusion amiante
J01-COUCHE	AR-26-SE-039204-01	Matériau dur de type béton (gris)	Microscopie Electronique à Transmission (MET)	Fibres d'amiante non détectées

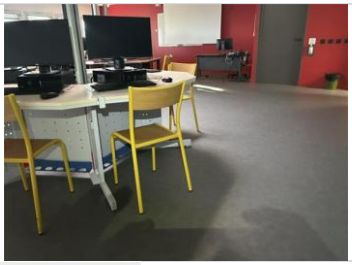
Colle grise/ noire + ragréage gris + enduit blanc

Réf. couche	Réf. analyse	Description	Méthode utilisée	Conclusion amiante
J01-COUCHE	AR-26-SE-039204-01	Matériau semi-dur de type enduit (blanc) ; matériau de type colle (gris) + (noir) ; matériau semi-dur de type ragréage (gris)	Microscopie Electronique à Transmission (MET)	Fibres d'amiante non détectées

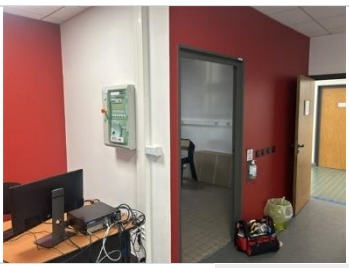
Réf. couche	Réf. analyse	Description	Méthode utilisée	Conclusion amiante
J01-COUCHE	AR-26-SE-040497-01	Matériau de type peinture (blanc) en traces ; matériau semi-dur de type plâtre (blanc)	Microscopie Electronique à Transmission (MET)	Fibres d'amiante non détectées
001-COUCHE	AR-26-SE-040497-01	Matériau souple fibreux de type papier, carton (marron)	Microscopie Optique à Lumière Polarisée (MOLP)	Fibres d'amiante non détectées

Réf. couche	Préf. analyse Amiante	Conclusion amiante
J01-COUCHE	AR-26-SE-040497-01	**Fibres d'amiante non détectées**
001-COUCHE	AR-26-SE-040497-01	**Fibres d'amiante non détectées**

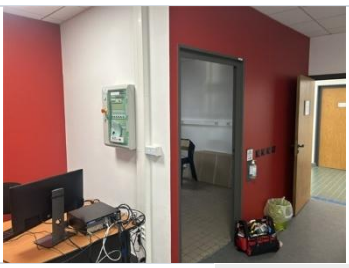
Réf. couche	Réf. analyse	Description	Méthode utilisée	Conclusion amiante
J01-COUCHE	AR-26-SE-040497-01	Matériau dur de type ciment-colle (gris) ; matériau dur de type carrelage, faïence (marron) + (gris) ; matériau dur de type joint ciment (gris) (foncé) en traces ; matériau (beige)	Microscopie Electronique à Transmission (MET)	Fibres d'amiante non détectées

Réf. couche	Préf. analyse Amiante	Conclusion amiante
J01-COUCHE	AR-26-SE-040497-01	**Fibres d'amiante non détectées**

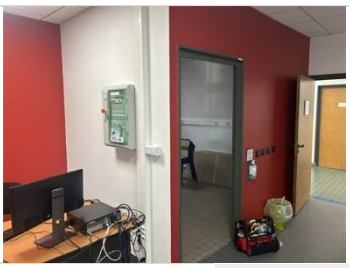
Réf. couche	Réf. analyse	Description	Méthode utilisée	Conclusion amiante
J01-COUCHE	AR-26-SE-040497-01	Matériau dur de type ciment-colle (gris) ; matériau dur de type carrelage, faïence (marron) + (gris)	Microscopie Electronique à Transmission (MET)	Fibres d'amiante non détectées

Réf. couche	Préf. analyse Amiante	Conclusion amiante
J01-COUCHE	AR-26-SE-040497-01	**Fibres d'amiante non détectées**

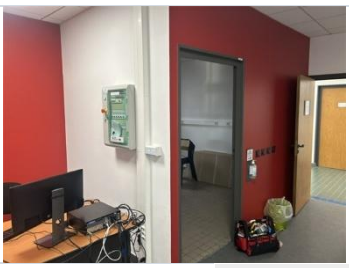
Réf. couche	Réf. analyse	Description	Méthode utilisée	Conclusion amiante
J01-COUCHE	AR-26-SE-040497-01	Matériau dur de type béton (gris)	Microscopie Electronique à Transmission (MET)	Fibres d'amiante non détectées

Réf. couche	Préf. analyse Amiante	Conclusion amiante
J01-COUCHE	AR-26-SE-040497-01	**Fibres d'amiante non détectées**

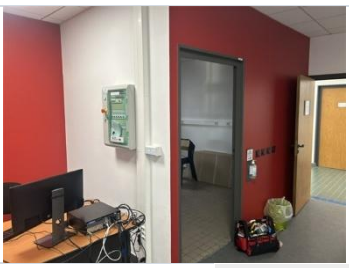
Réf. couche	Réf. analyse	Description	Méthode utilisée	Conclusion amiante
J01-COUCHE	AR-26-SE-040497-01	Matériau semi-dur de type plâtre (blanc)	Microscopie Electronique à Transmission (MET)	Fibres d'amiante non détectées
001-COUCHE	AR-26-SE-040497-01	Matériau souple fibreux de type papier, carton (marron)	Microscopie Optique à Lumière Polarisée (MOLP)	Fibres d'amiante non détectées

Réf. couche	Préf. analyse Amiante	Conclusion amiante
J01-COUCHE	AR-26-SE-040497-01	**Fibres d'amiante non détectées**
001-COUCHE	AR-26-SE-040497-01	**Fibres d'amiante non détectées**

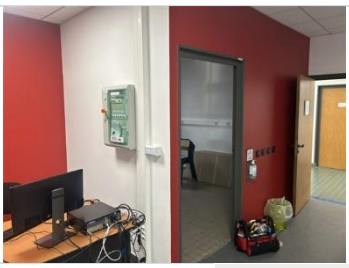
Réf. couche	Réf. analyse	Description	Méthode utilisée	Conclusion amiante
J01-COUCHE	AR-26-SE-040497-01	Matériau semi-dur de type plâtre (blanc)	Microscopie Electronique à Transmission (MET)	Fibres d'amiante non détectées
001-COUCHE	AR-26-SE-040497-01	Matériau souple fibreux de type papier, carton (marron)	Microscopie Optique à Lumière Polarisée (MOLP)	Fibres d'amiante non détectées

Réf. couche	Préf. analyse Amiante	Conclusion amiante
J01-COUCHE	AR-26-SE-040497-01	**Fibres d'amiante non détectées**
001-COUCHE	AR-26-SE-040497-01	**Fibres d'amiante non détectées**

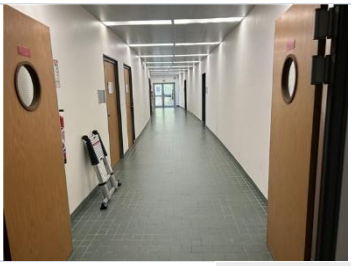
Réf. couche	Réf. analyse	Description	Méthode utilisée	Conclusion amiante
J01-COUCHE	AR-26-SE-040497-01	Matériau de type peinture (blanc) ; matériau semi-dur de type enduit (gris) (foncé) en traces	Microscopie Electronique à Transmission (MET)	Fibres d'amiante non détectées

Réf. couche	Préf. analyse Amiante	Conclusion amiante
J01-COUCHE	AR-26-SE-040497-01	**Fibres d'amiante non détectées**

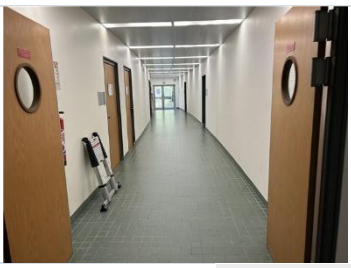
Réf. couche	Réf. analyse	Description	Méthode utilisée	Conclusion amiante
J01-COUCHE	AR-26-SE-040497-01	Matériau dur de type carrelage, faïence (vert) ; matériau dur de type ciment-colle (gris) ; matériau semi-dur de type enduit (blanc) en traces	Microscopie Electronique à Transmission (MET)	Fibres d'amiante non détectées

Réf. couche	Préf. analyse Amiante	Conclusion amiante
J01-COUCHE	AR-26-SE-040497-01	**Fibres d'amiante non détectées**

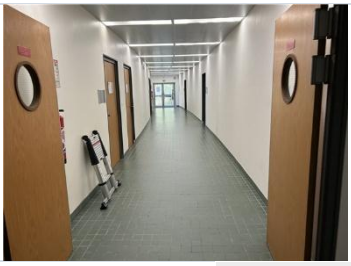
Réf. couche	Réf. analyse	Description	Méthode utilisée	Conclusion amiante
J01-COUCHE	AR-26-SE-040497-01	Matériau semi-dur de type enduit (plâtreux) (blanc) ; matériau de type peinture (blanc) ; matériau dur de type béton (gris) en traces	Microscopie Electronique à Transmission (MET)	Fibres d'amiante non détectées
001-COUCHE	AR-26-SE-040497-01	Matériau de type maillage de fibres (blanc) (transparent)	Microscopie Optique à Lumière Polarisée (MOLP)	Fibres d'amiante non détectées

Réf. couche	Préf. analyse Amiante	Conclusion amiante
J01-COUCHE	AR-26-SE-040497-01	**Fibres d'amiante non détectées**
001-COUCHE	AR-26-SE-040497-01	**Fibres d'amiante non détectées**

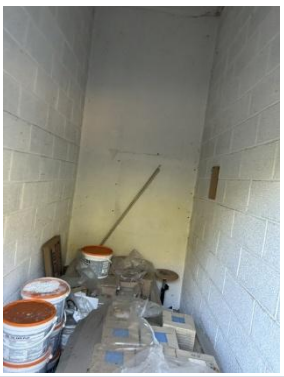
Z012 - Cloison - Bande calicot marron + plâtre blanc - (Zone continue : NON)

N° local	Local / partie d'immeuble	Etage	Composant et partie de composant	Témoin	Sondage	Prélèvement	Photo
70	UF S14	RDJ	Cloison - Murs - Bande calicot marron + plâtre blanc	X	S040	P025	
			Cloison - Murs - Bande calicot marron + plâtre blanc		S037	P026
