DOSSIER DE DIAGNOSTIC TECHNIQUE

Référence : 002TV004863-2
A communiquer pour toute correspondance
Réalisé le : 18/07/2025
Reférence mandataire : DUPUYTREN 1 - Ascenseurs

DUPUYTREN 1 - Ascenseurs
2 Av. Martin Luther King
87000 LIMOGES

Rapport de repérage des matériaux et produits contenant de l'amiante avant réalisation de travaux dans un immeuble bâti

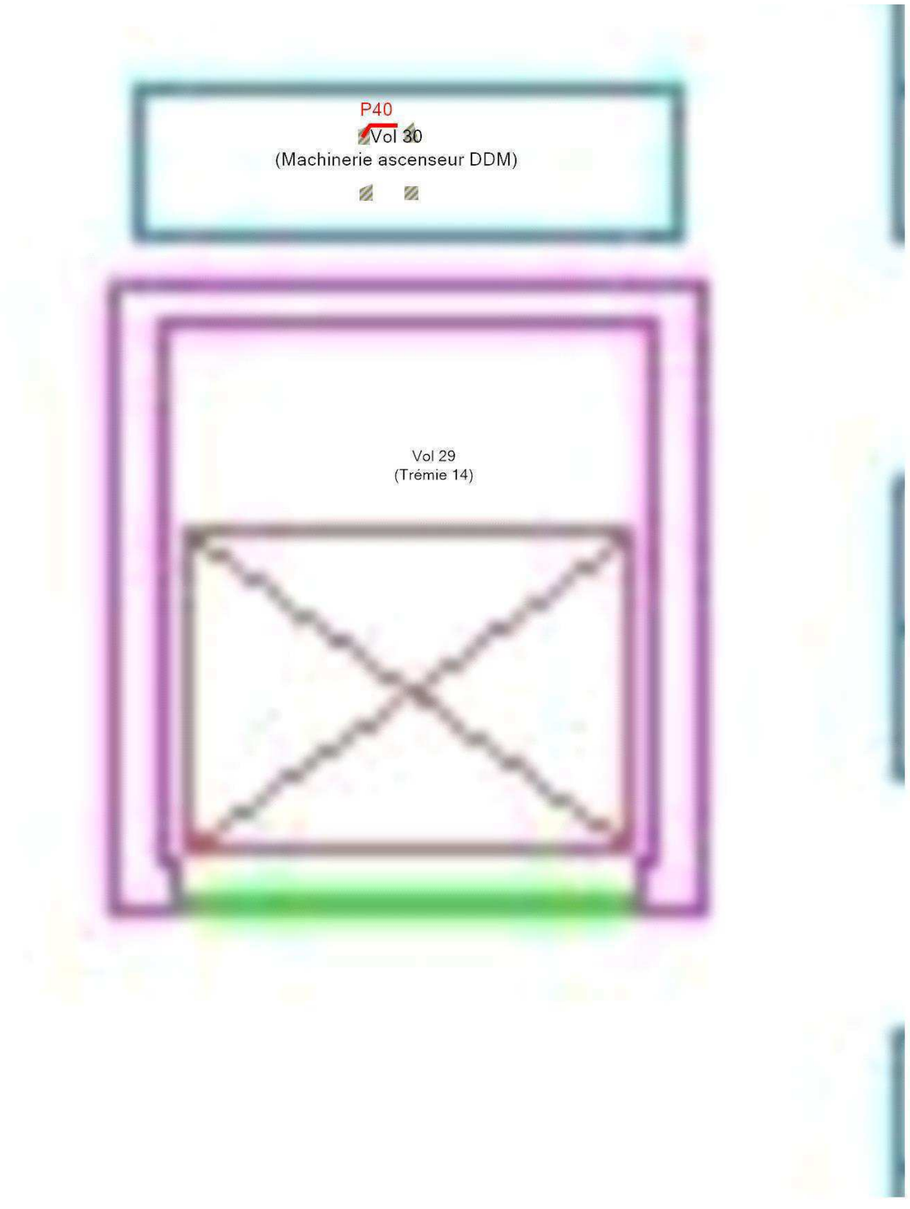
R-3 - ASCENSEUR MACHINERIES DDM - MPCA TOUTES CATÉGORIES CONFONDUES

Légende	
	P40 : Tampon

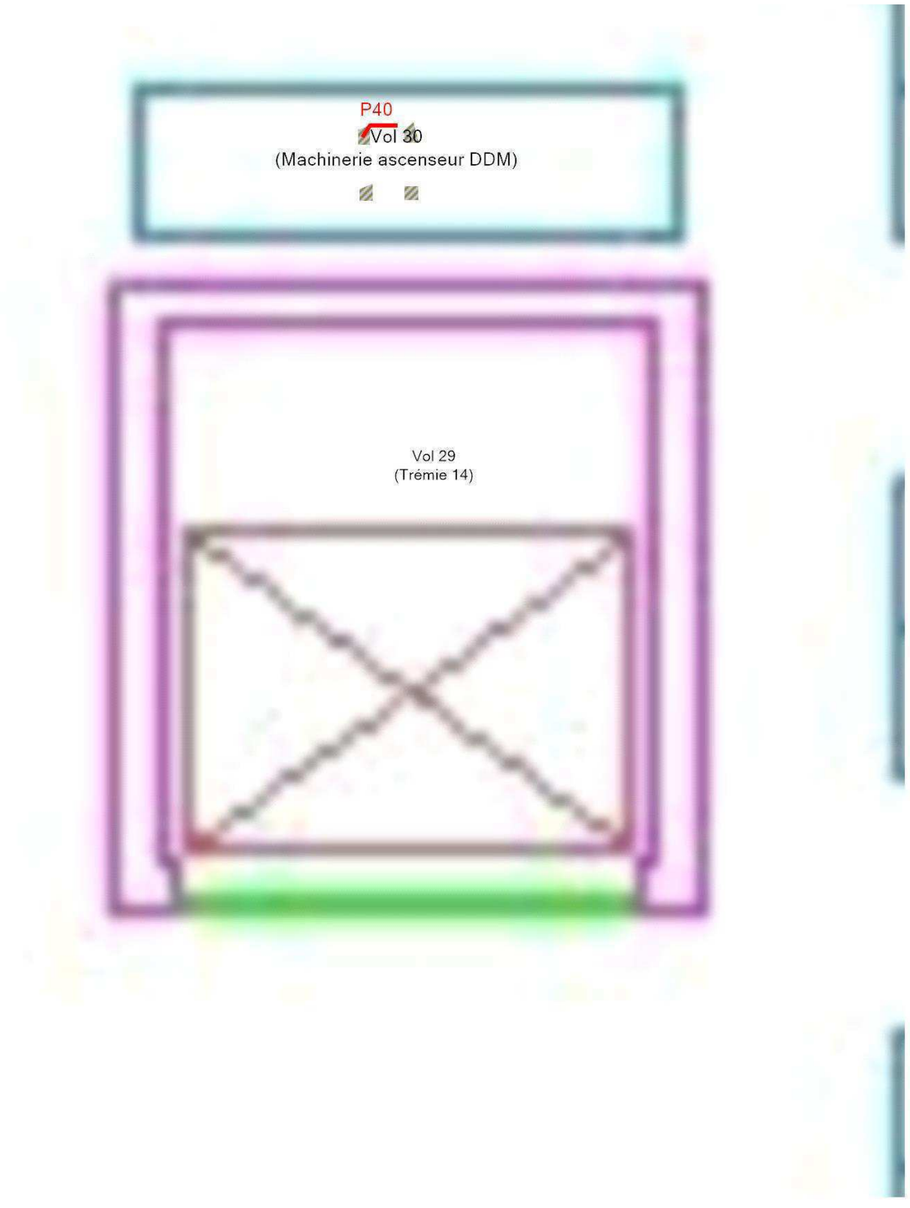
R-3 - ASCENSEUR MACHINERIES DDM - MPCA TOUTES CATÉGORIES CONFONDUES

Légende	
	P40 : Tampon

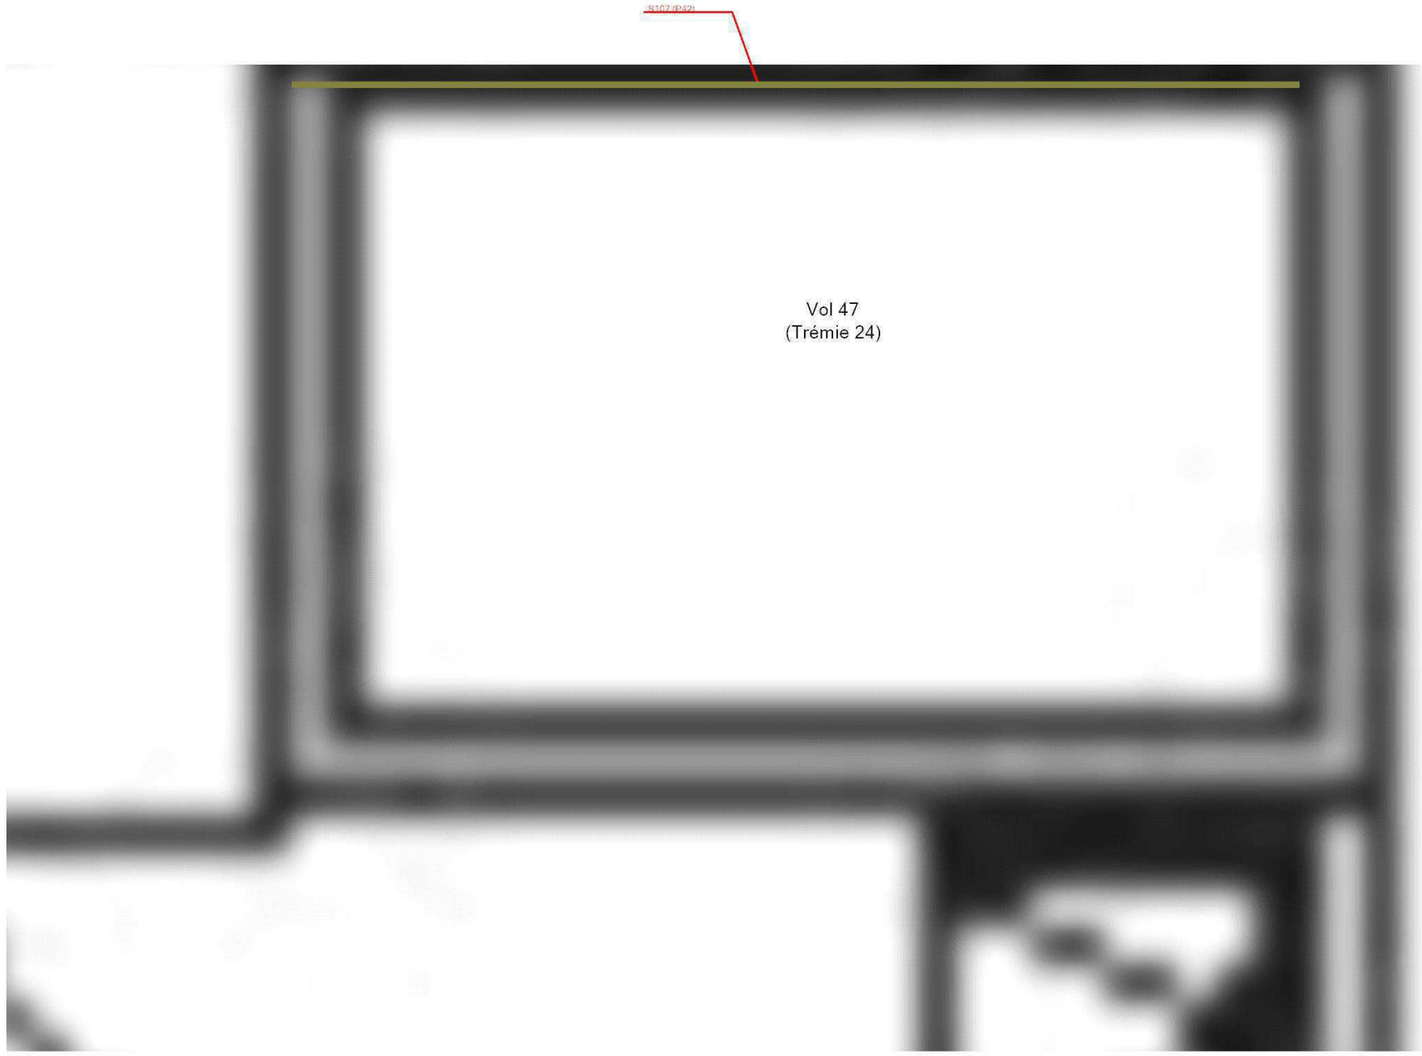
R-2 - S2 - MPCA TOUTES CATÉGORIES CONFONDUES

P42 : Joint

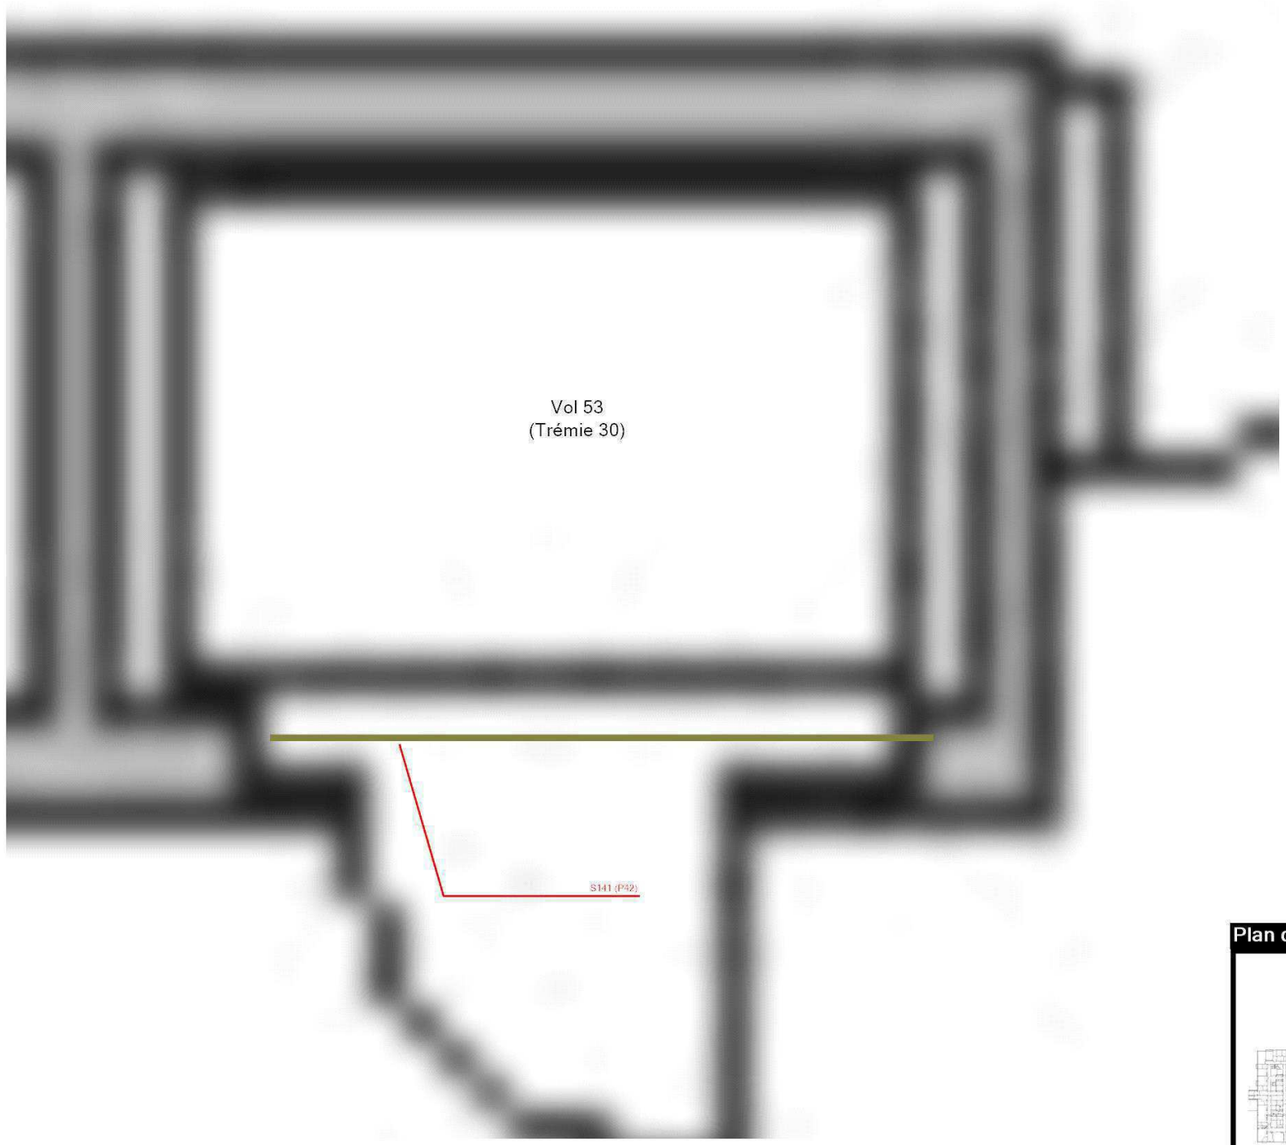
R-1 - S4 - MPCA TOUTES CATÉGORIES CONFONDUES

Légende	
	P42 : Joint

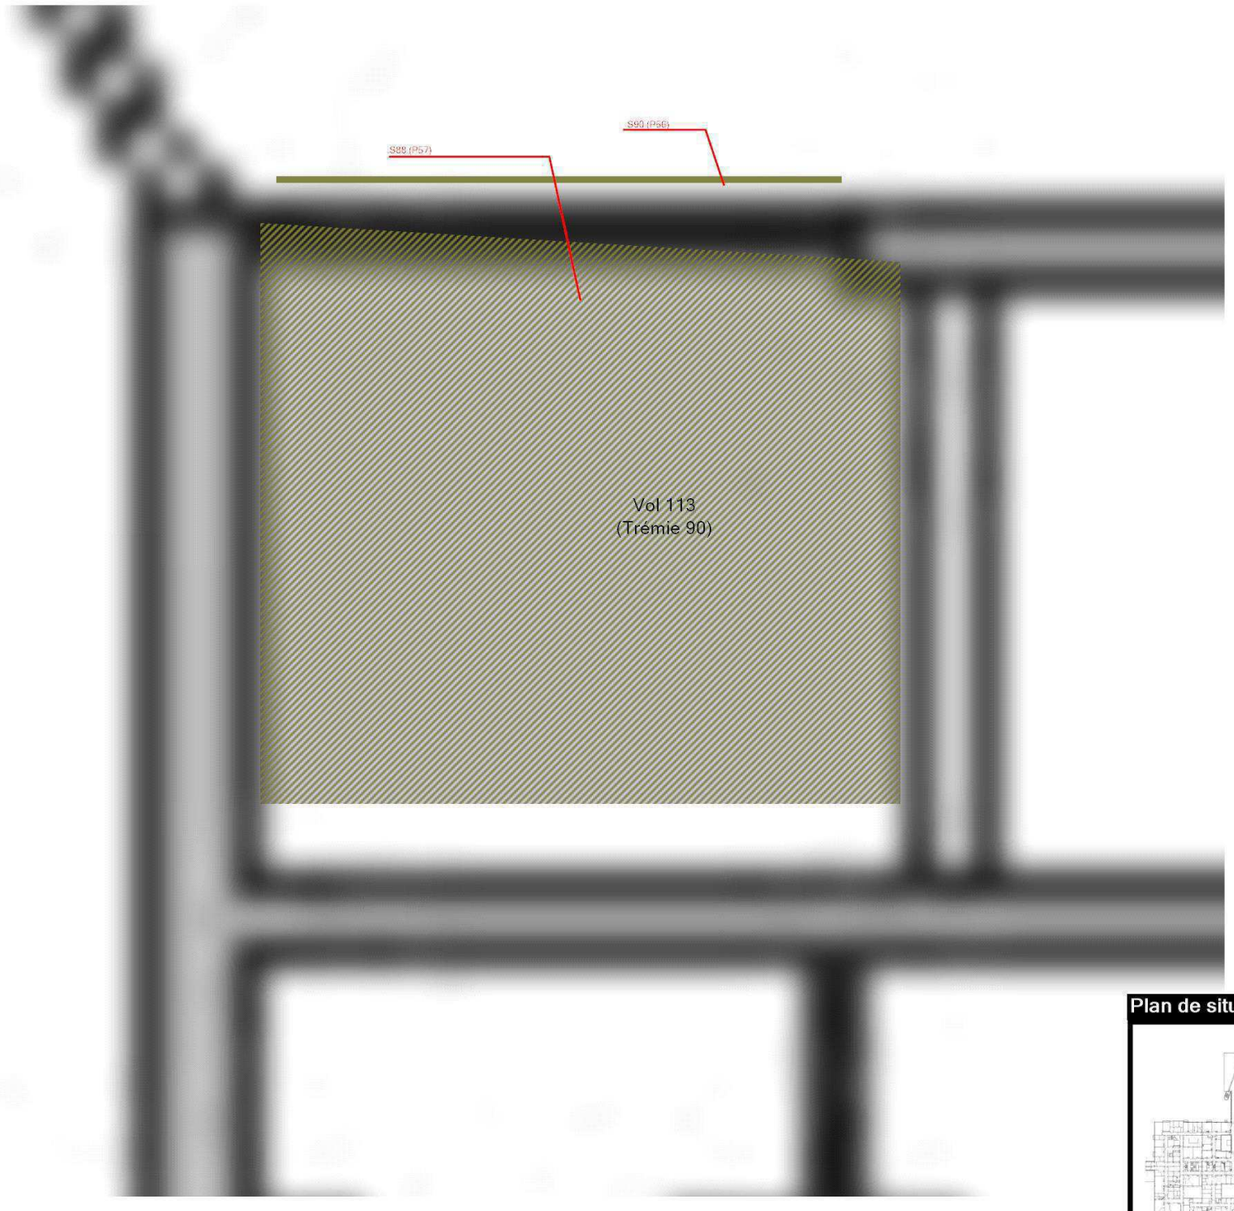
R-1 - S7 - MPCA TOUTES CATÉGORIES CONFONDUES

Légende	
	P57 : Peinture
	P56 : Joint tresse

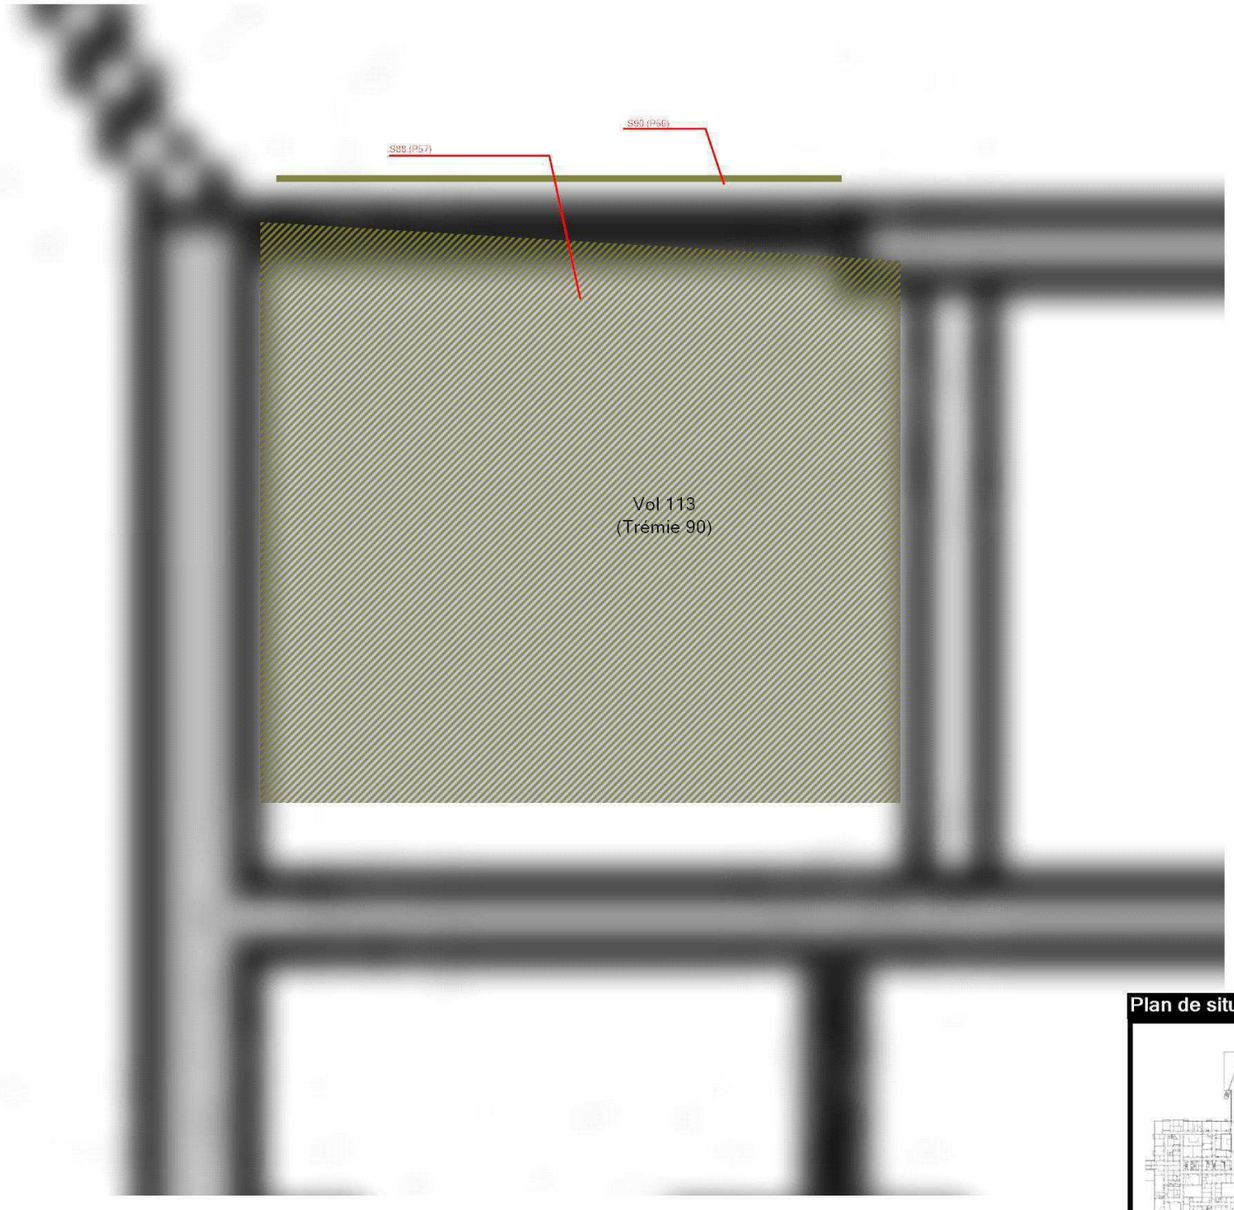
R-1 - S7 - MPCA ASCENCEURS ET MONTE CHARGES

P57 : Peinture
	P56 : Joint tresse

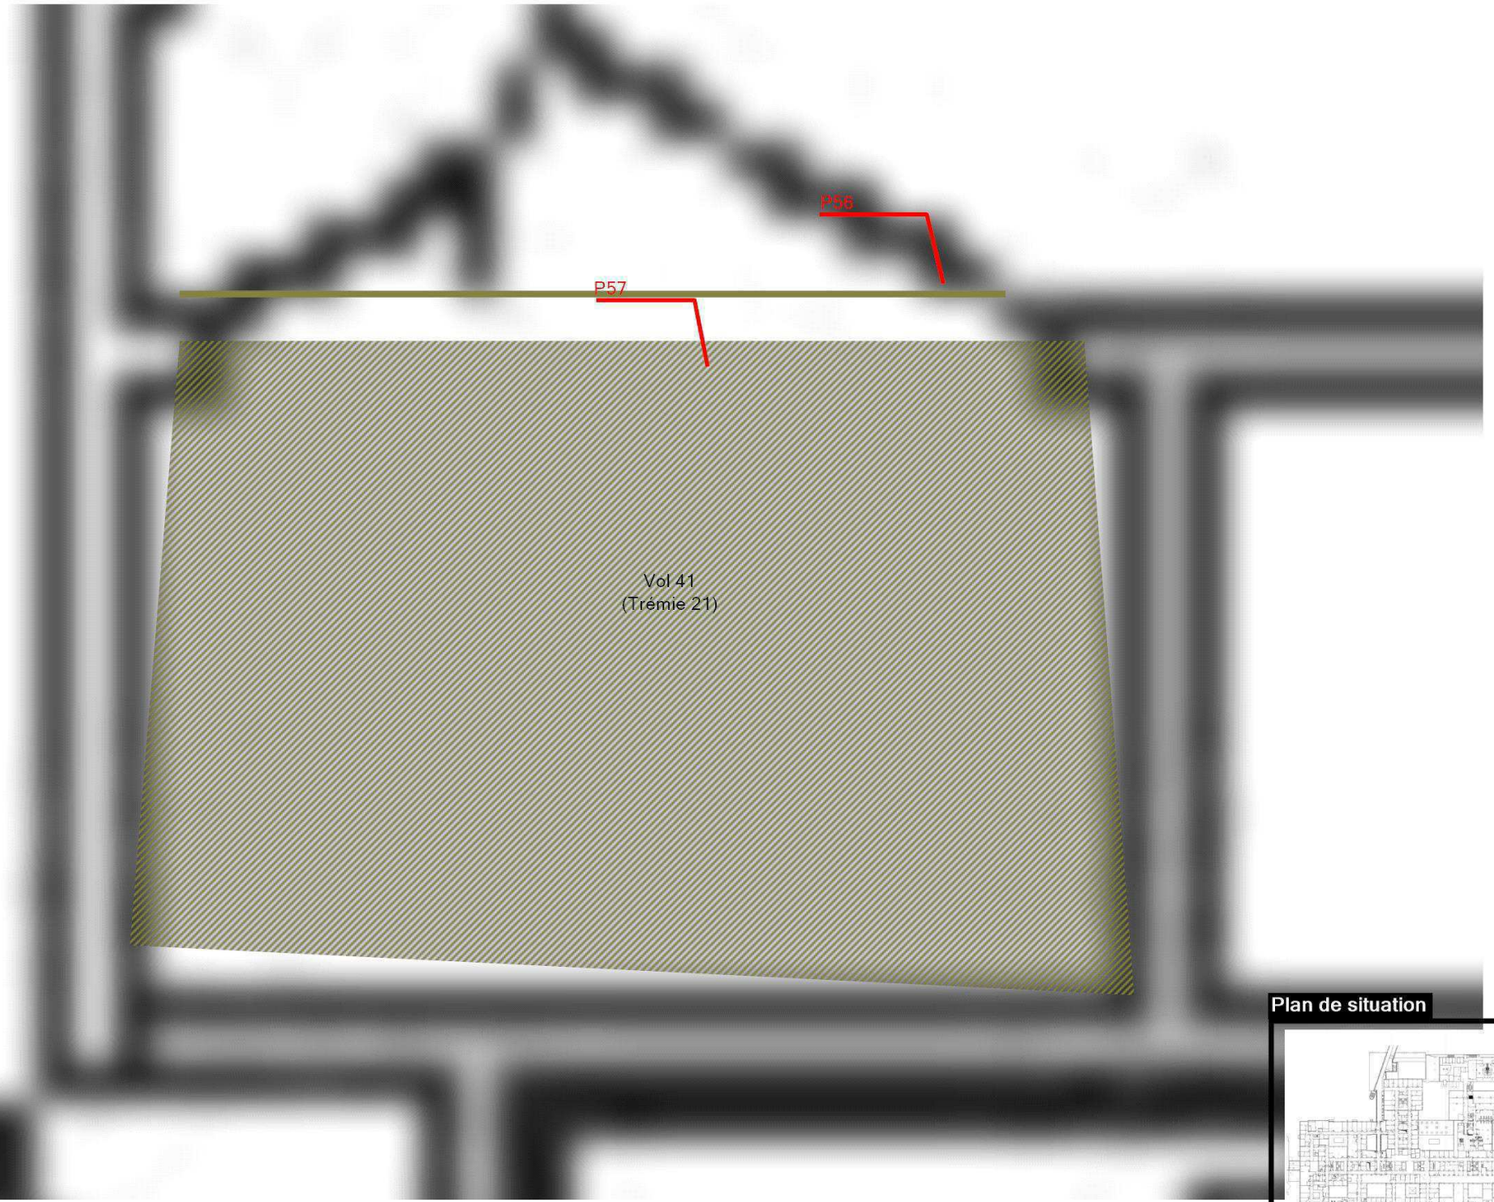
RDC - S7 - MPCA TOUTES CATÉGORIES CONFONDUES

Légende	
	P57 : Peinture
	P56 : Joint tresse

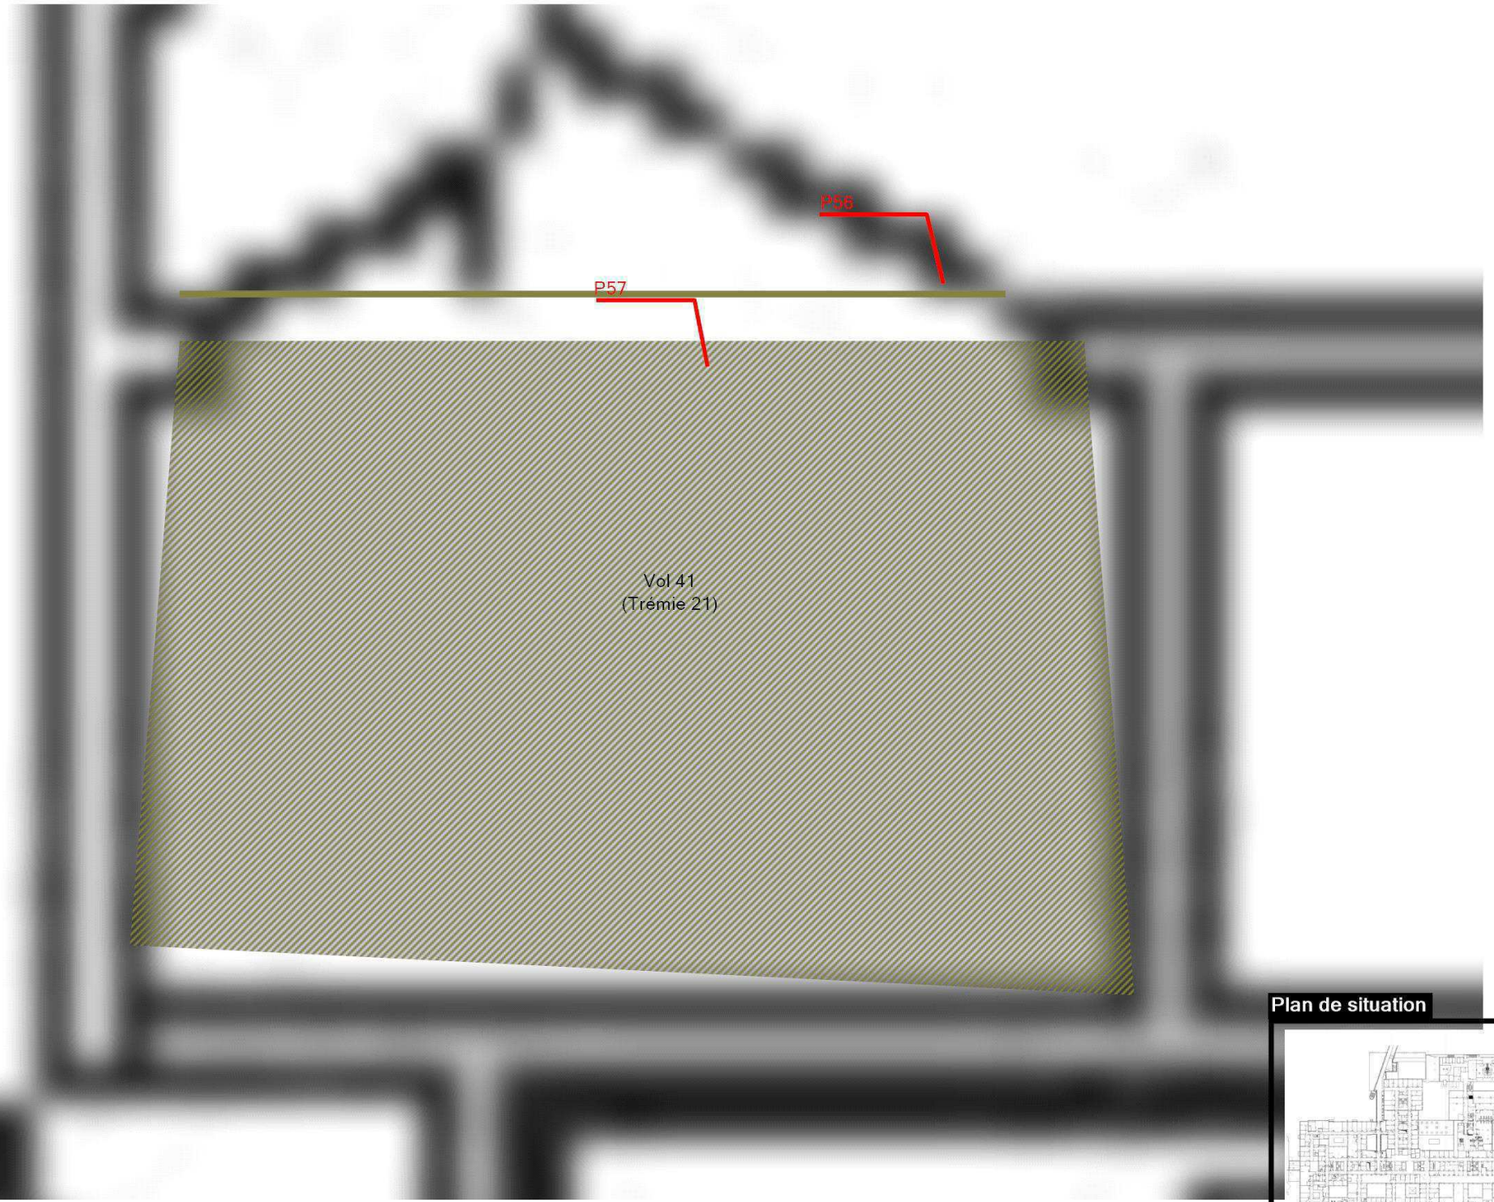
RDC - S7 - MPCA TOUTES CATÉGORIES CONFONDUES

Légende	
	P57 : Peinture
	P56 : Joint tresse

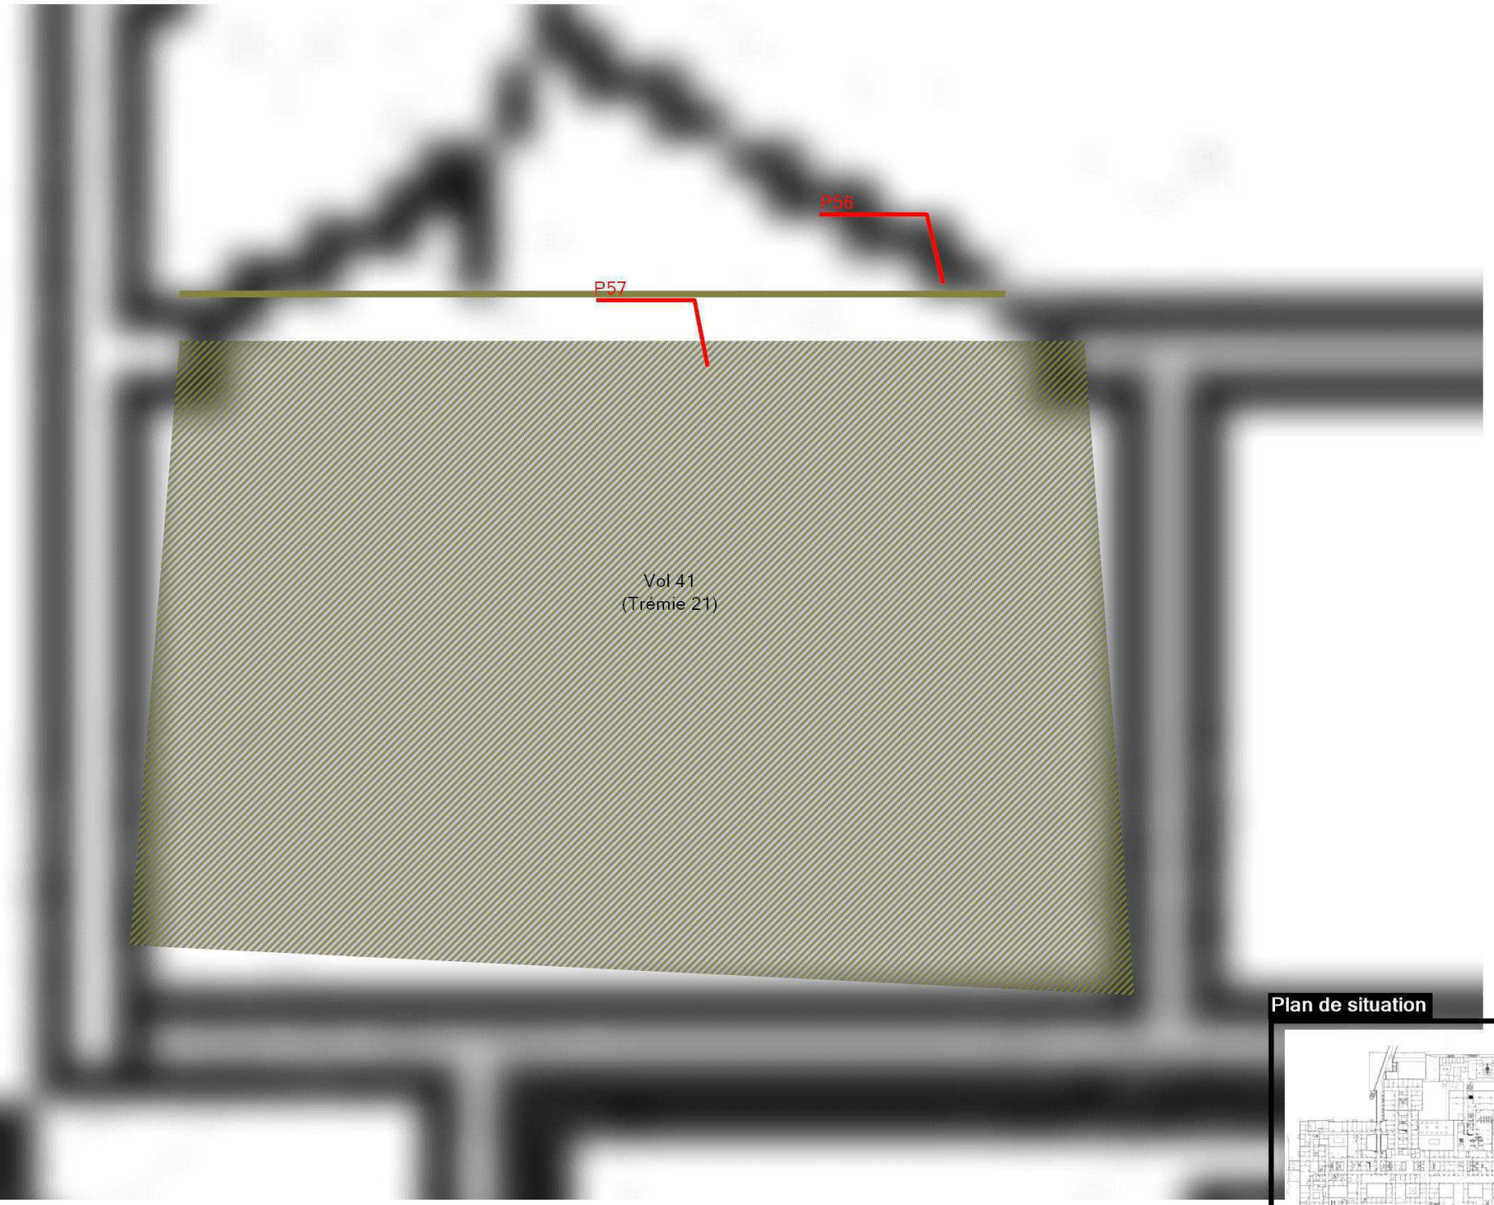
RDC - S7 - MPCA ASCENCEURS ET MONTE CHARGES

Légende	
	P57 : Peinture
	P56 : Joint tresse

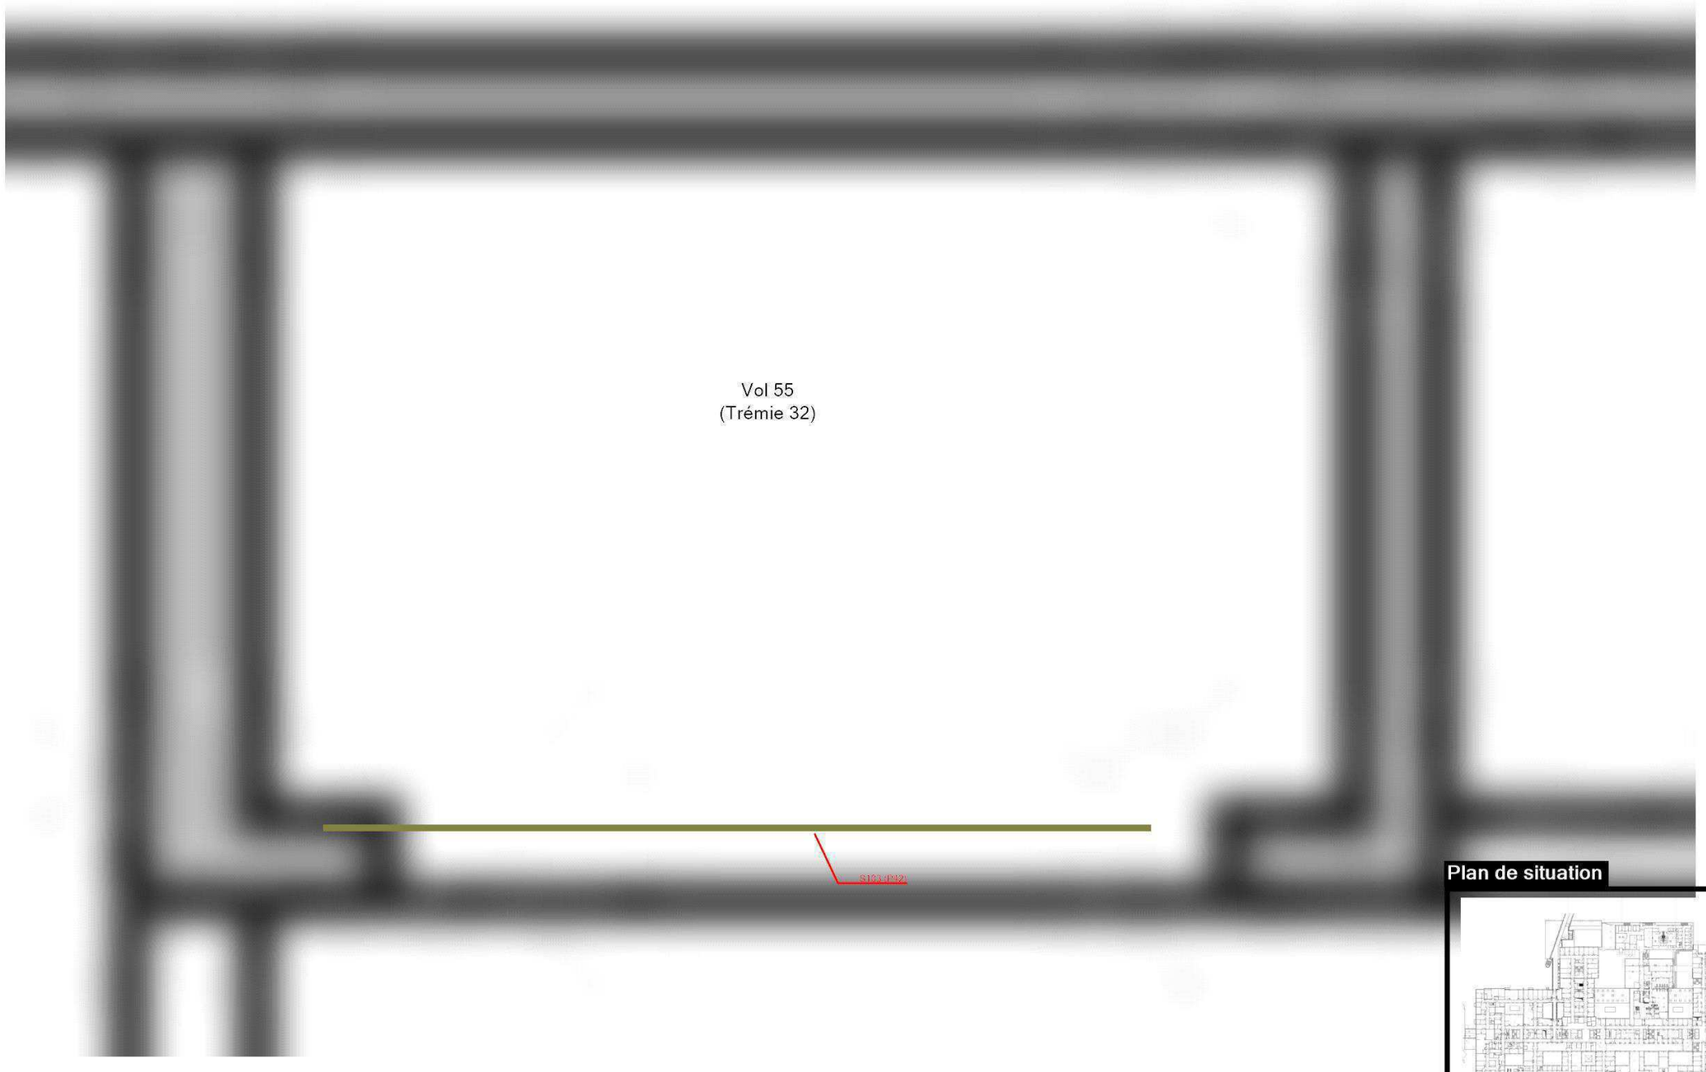
RDC - S2 - MPCA TOUTES CATÉGORIES CONFONDUES

P42 : Joint

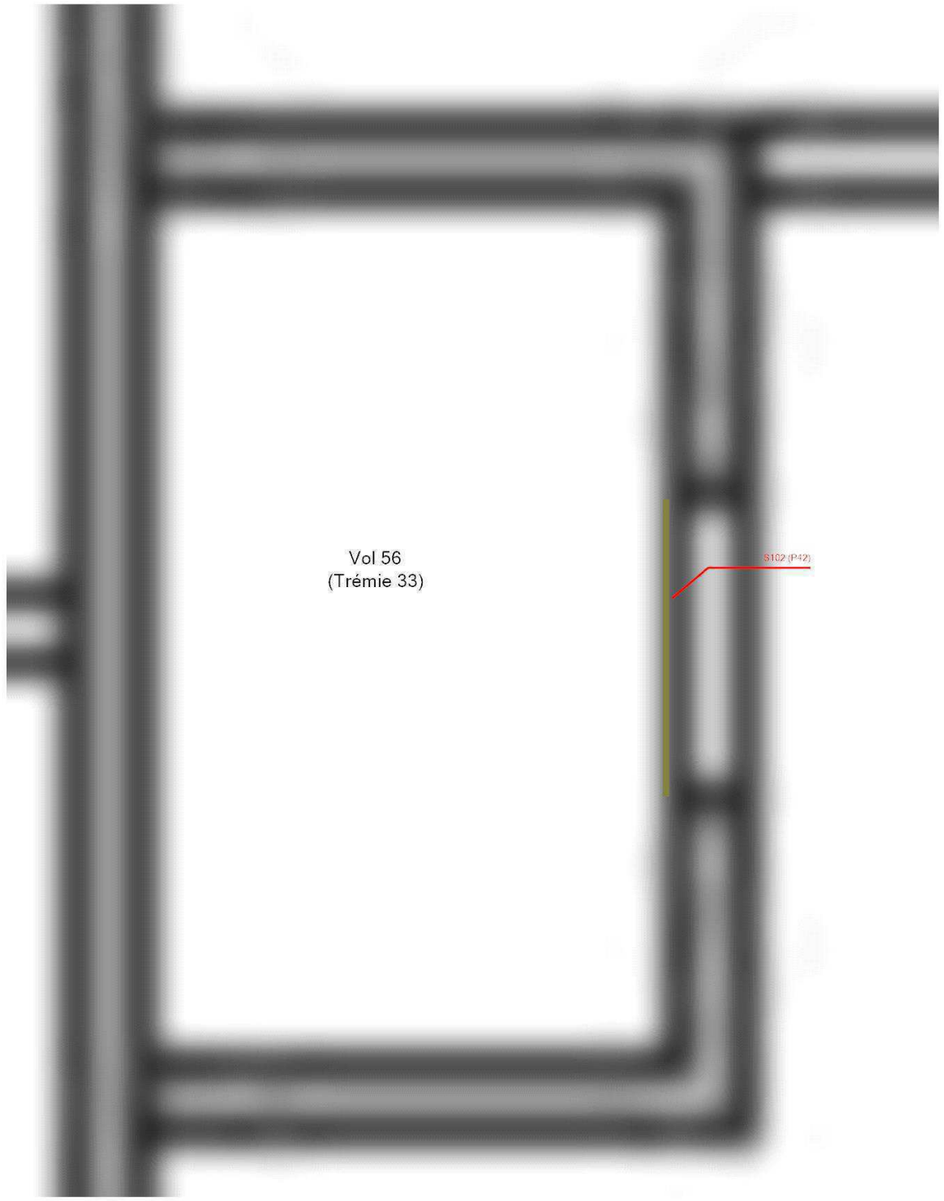
RDC - S1 - MPCA TOUTES CATÉGORIES CONFONDUES

P42 : Joint

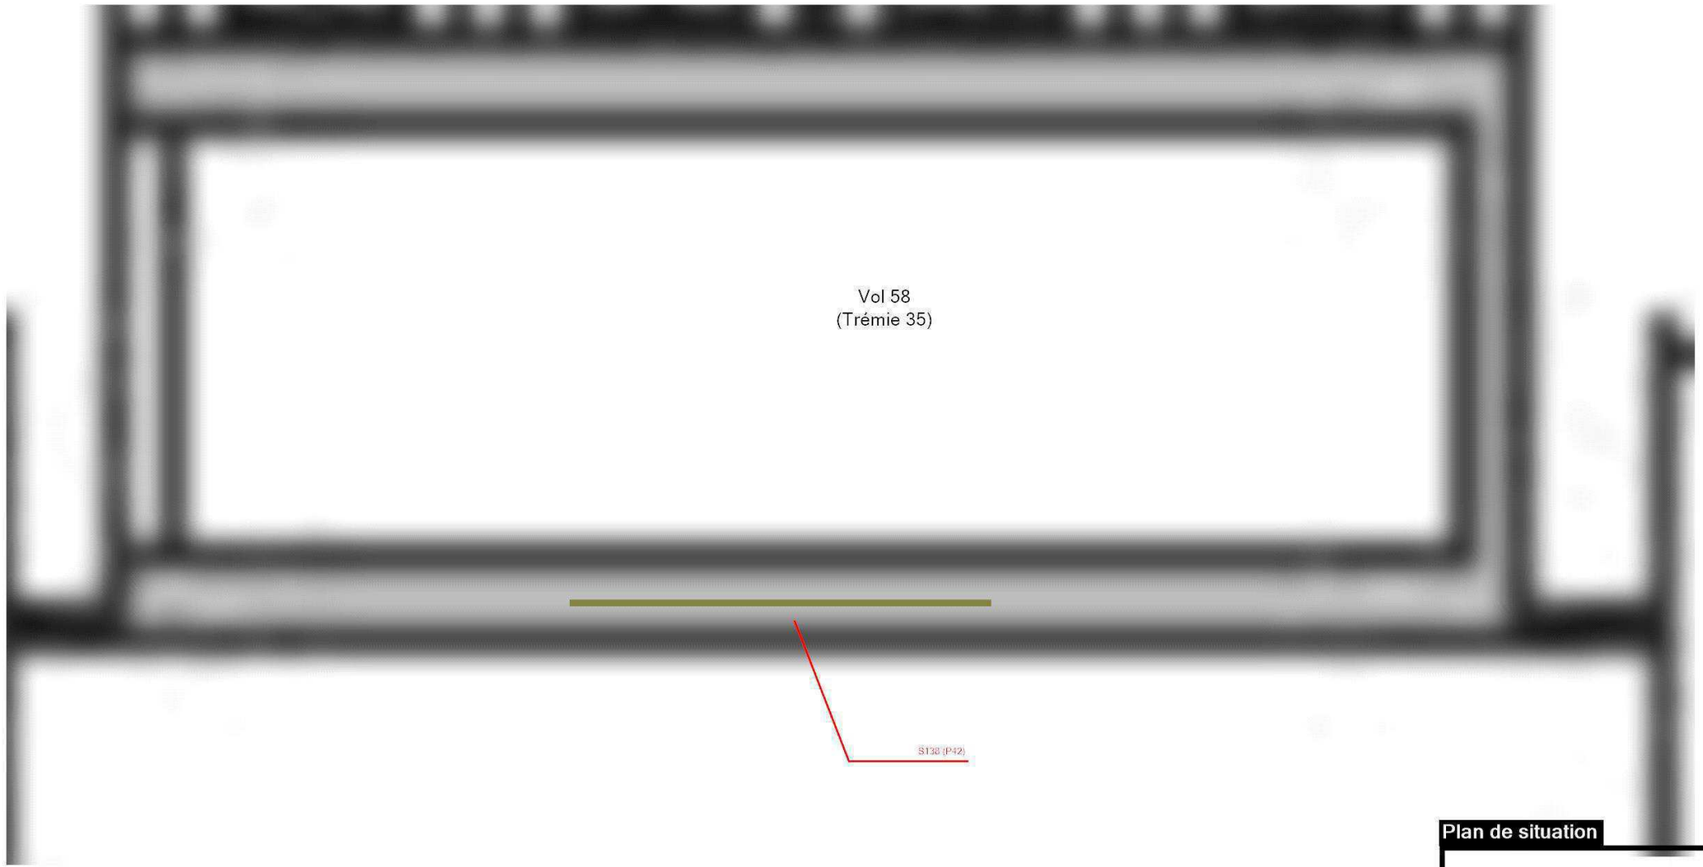
RDC - S4 - MPCA TOUTES CATÉGORIES CONFONDUES

Légende	
	P42 : Joint

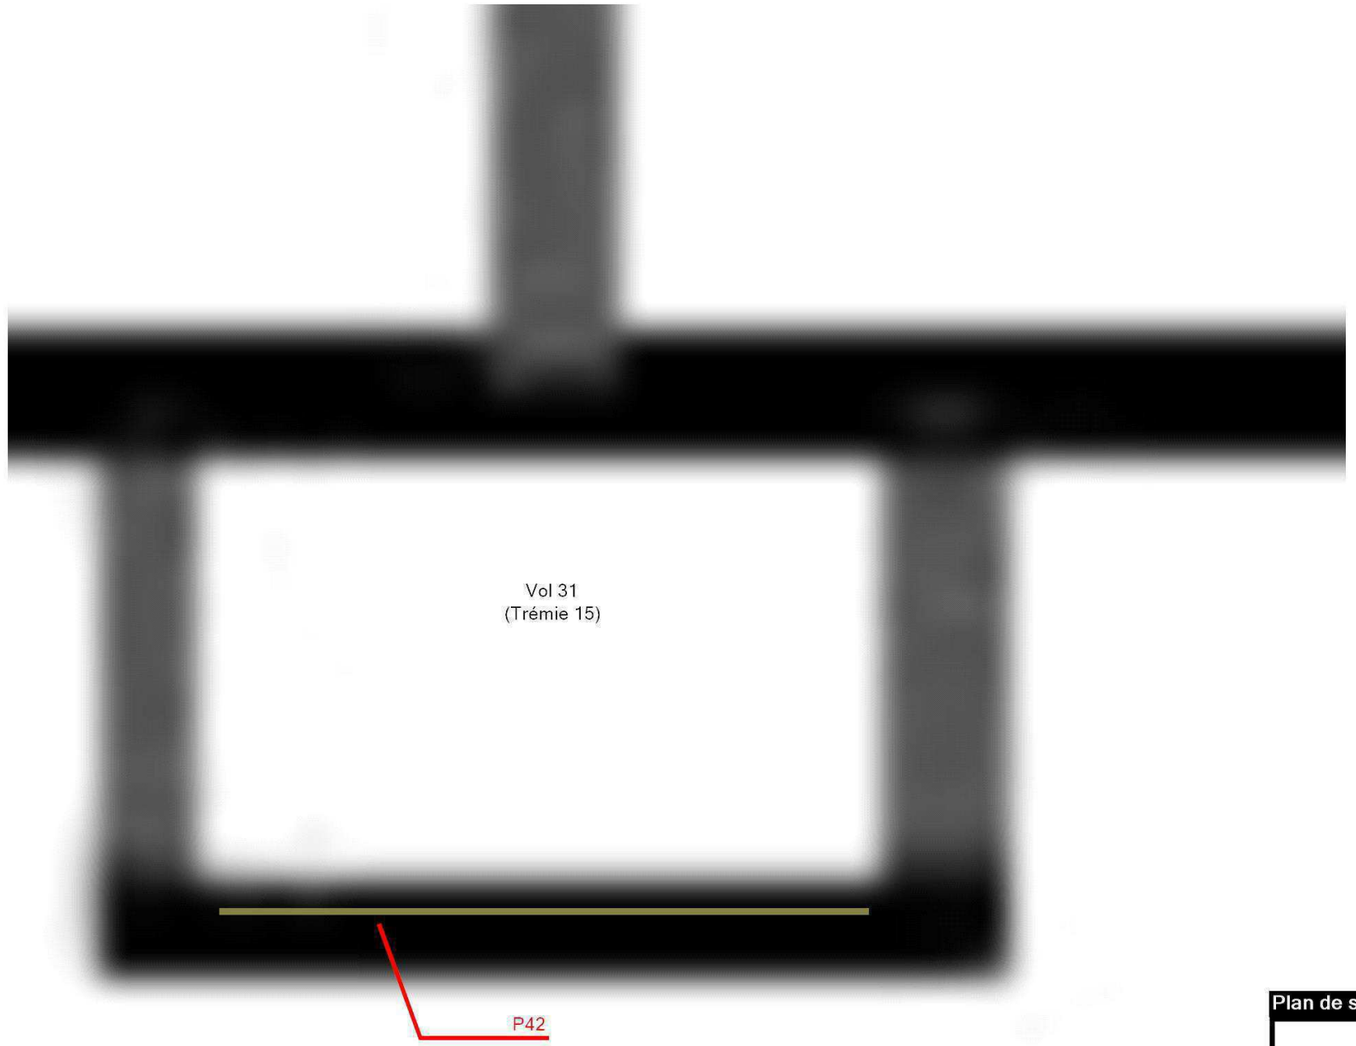
R+1 - S2 - MPCA TOUTES CATÉGORIES CONFONDUES

Légende	
	P42 : Joint

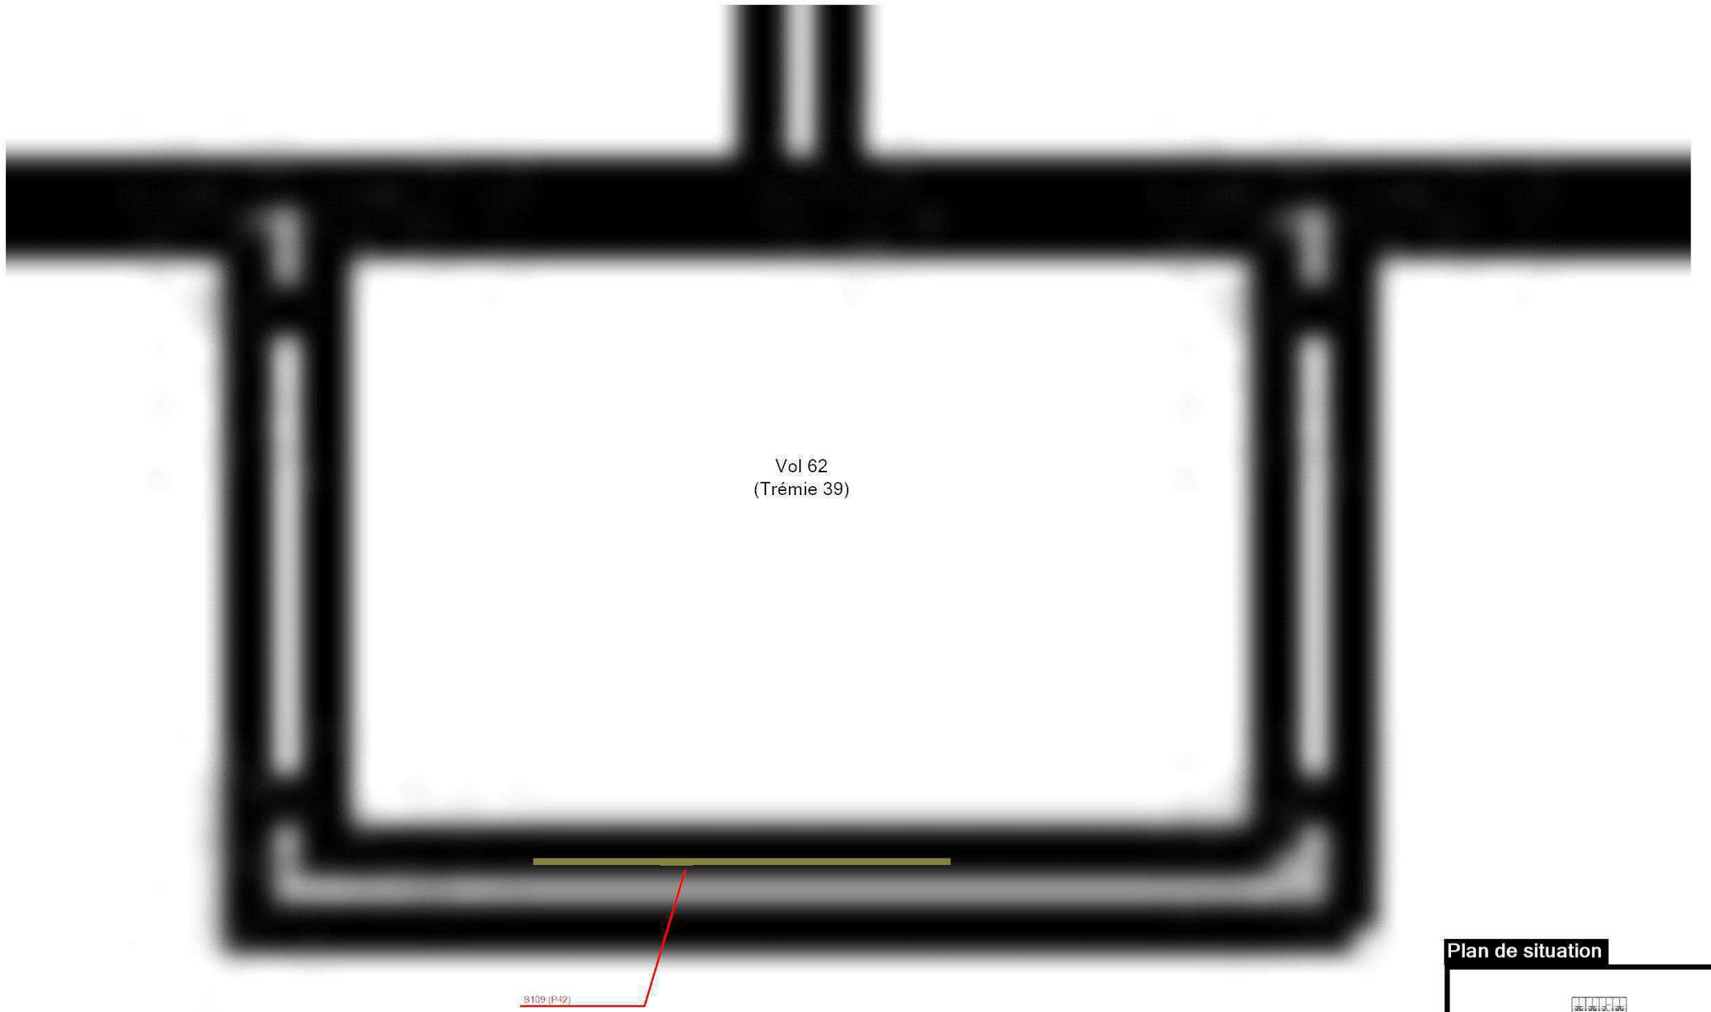
R+2 - S2 - MPCA TOUTES CATÉGORIES CONFONDUES

Légende	
	P42 : Joint

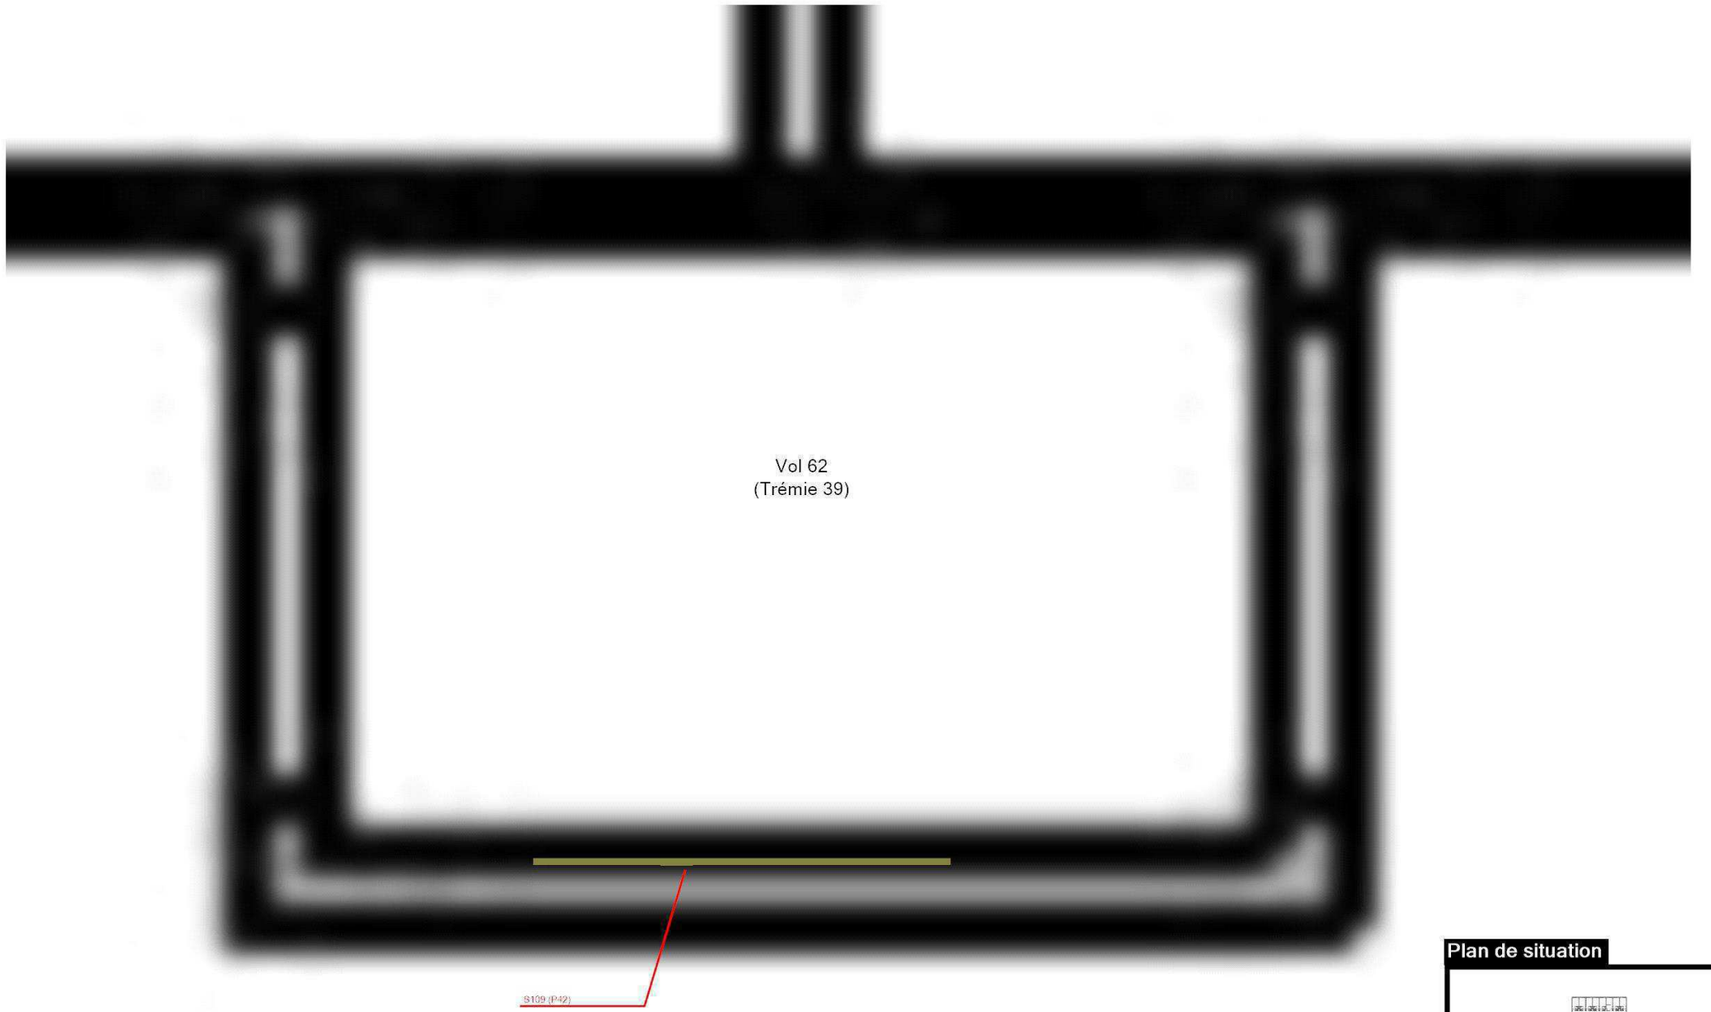
R+2 - S2 - MPCA TOUTES CATÉGORIES CONFONDUES

Légende	
	P42 : Joint
