DOSSIER DE DIAGNOSTIC TECHNIQUE

Référence : 002TV004863-2
A communiquer pour toute correspondance
Réalisé le : 18/07/2025
Reférence mandataire : DUPUYTREN 1 - Ascenseurs

DUPUYTREN 1 - Ascenseurs
2 Av. Martin Luther King
87000 LIMOGES

Rapport de repérage des matériaux et produits contenant de l'amiante avant réalisation de travaux dans un immeuble bâti

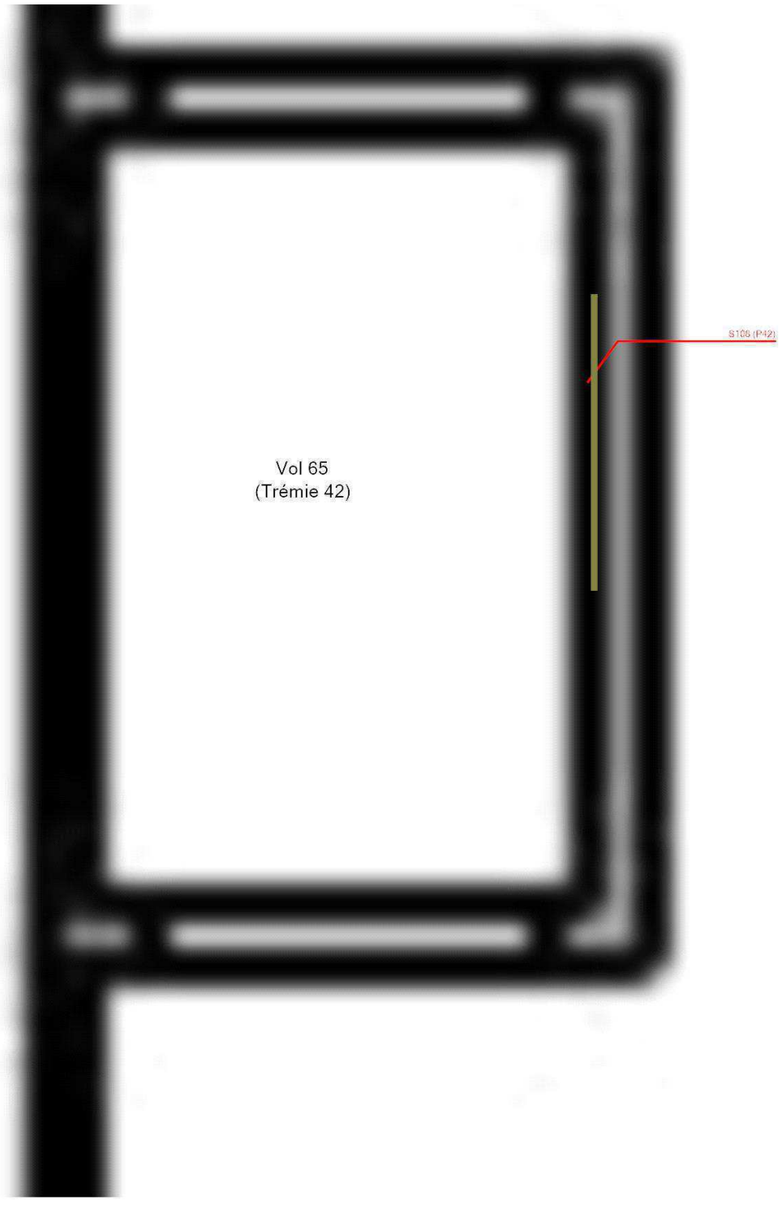
R+2 - S1 - MPCA TOUTES CATÉGORIES CONFONDUES

P42 : Joint

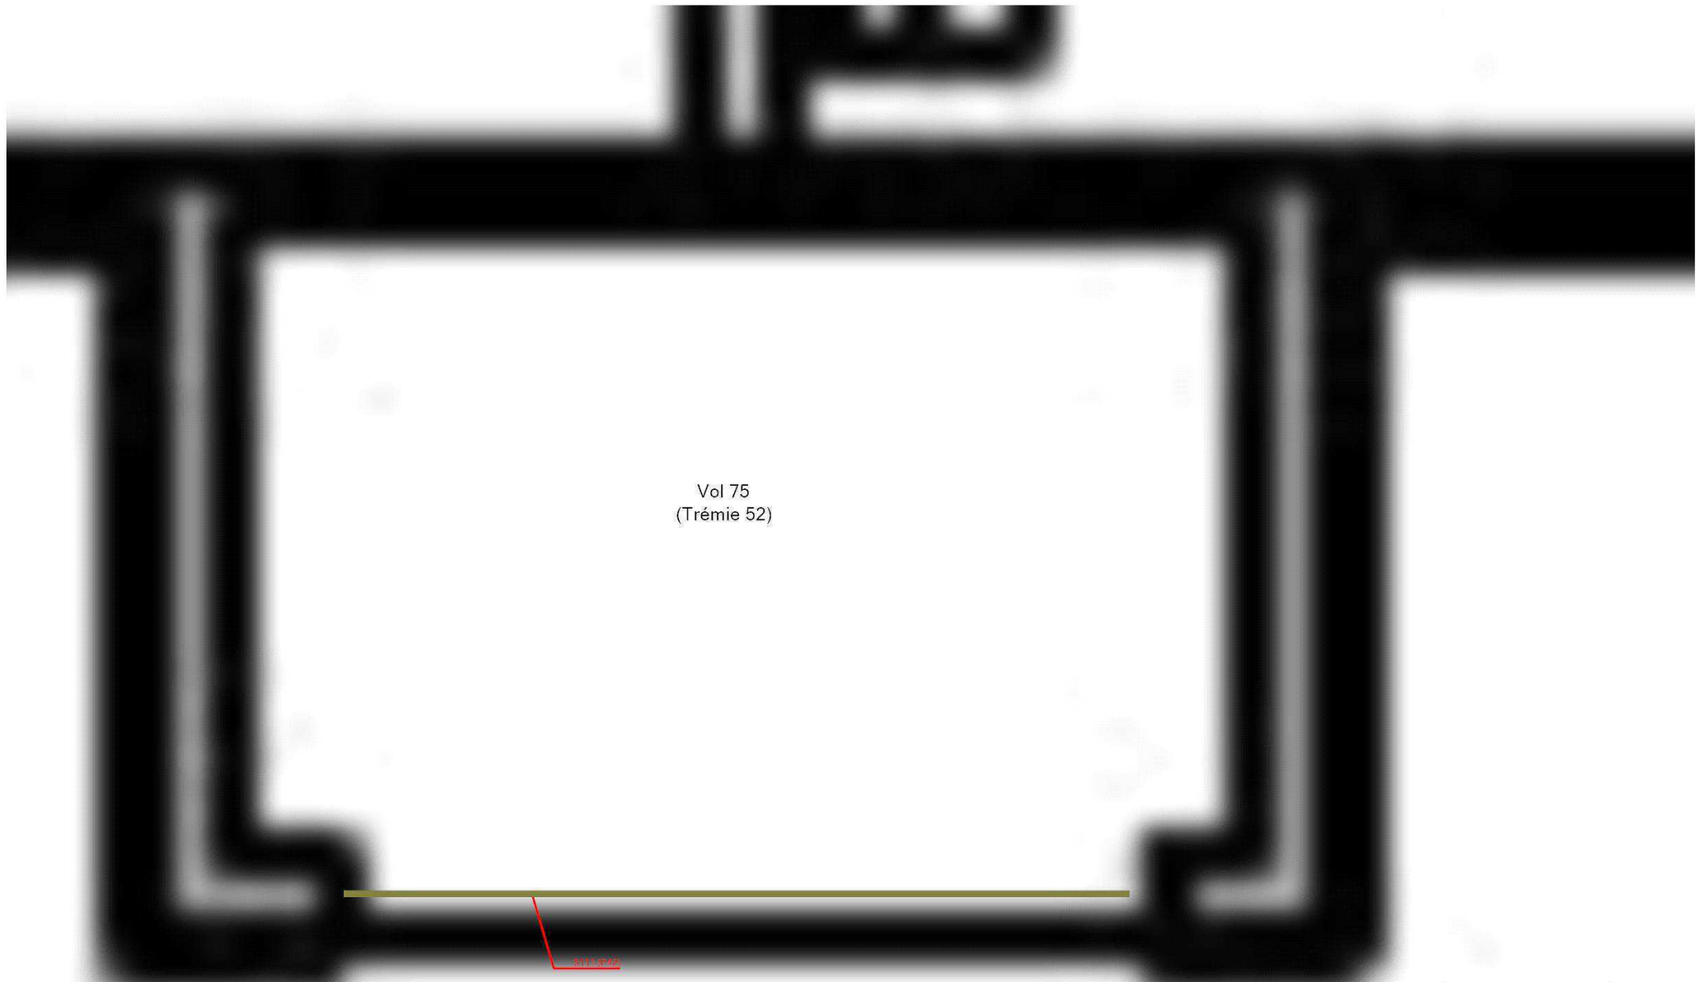
R+3 - S2 - MPCA TOUTES CATÉGORIES CONFONDUES

Légende	
	P42 : Joint

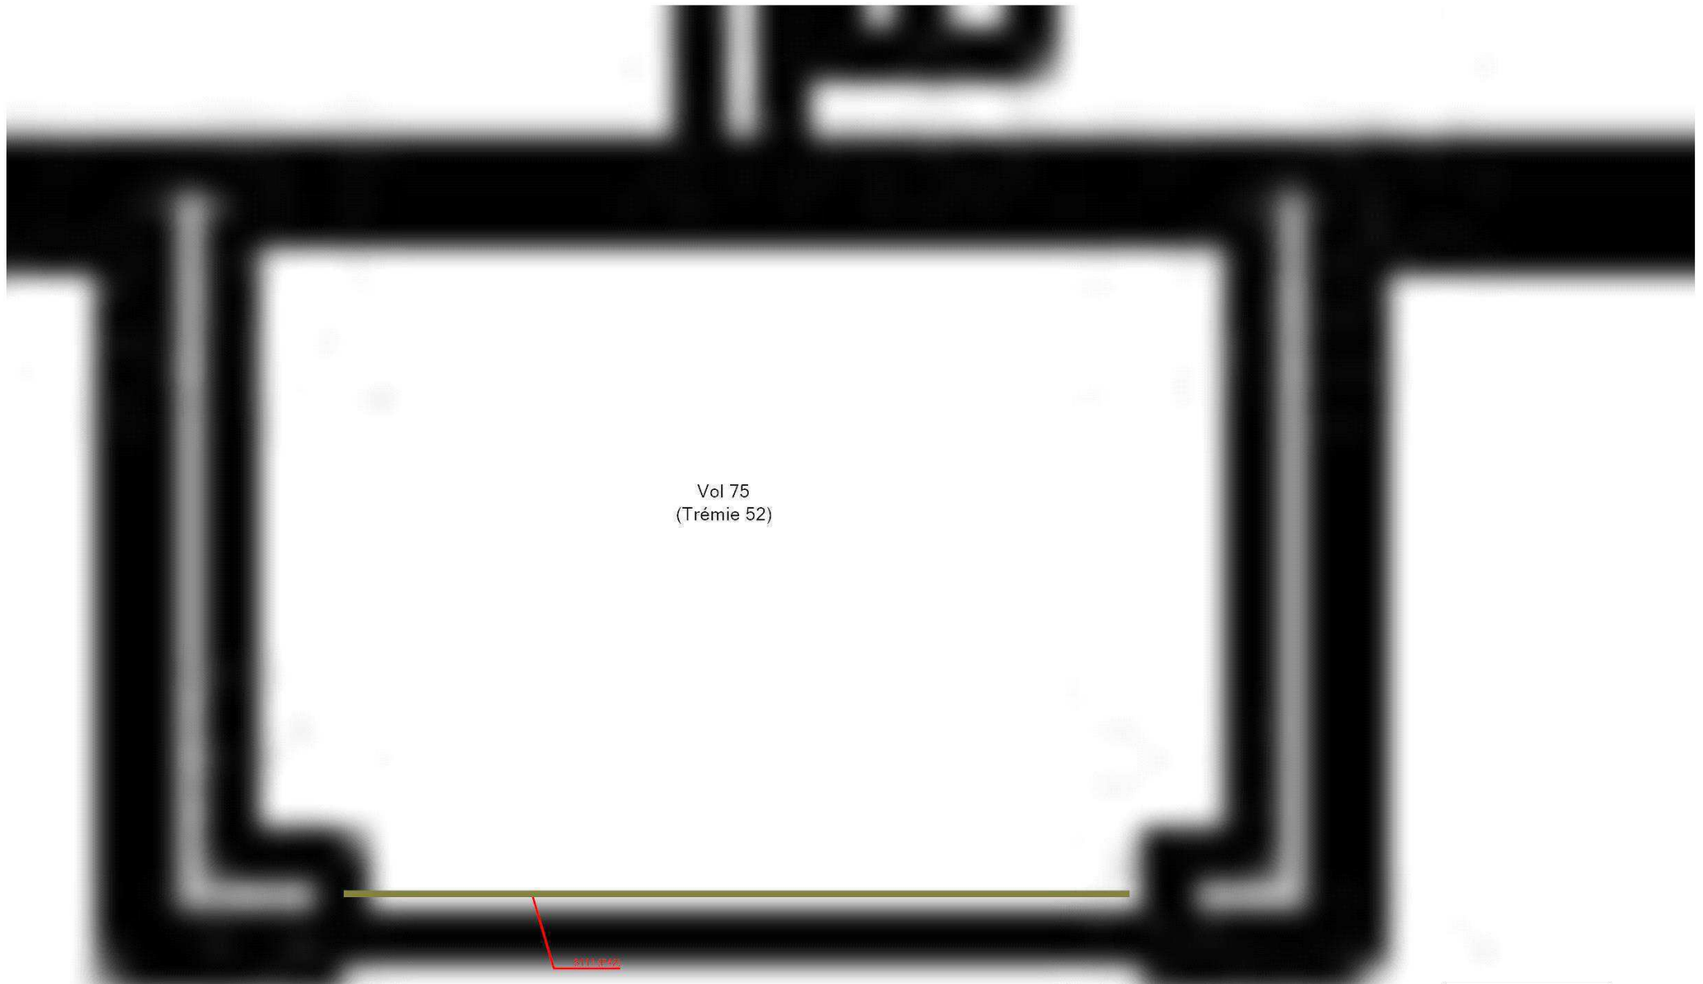
R+3 - S2 - MPCA TOUTES CATÉGORIES CONFONDUES

Légende	
	P42 : Joint

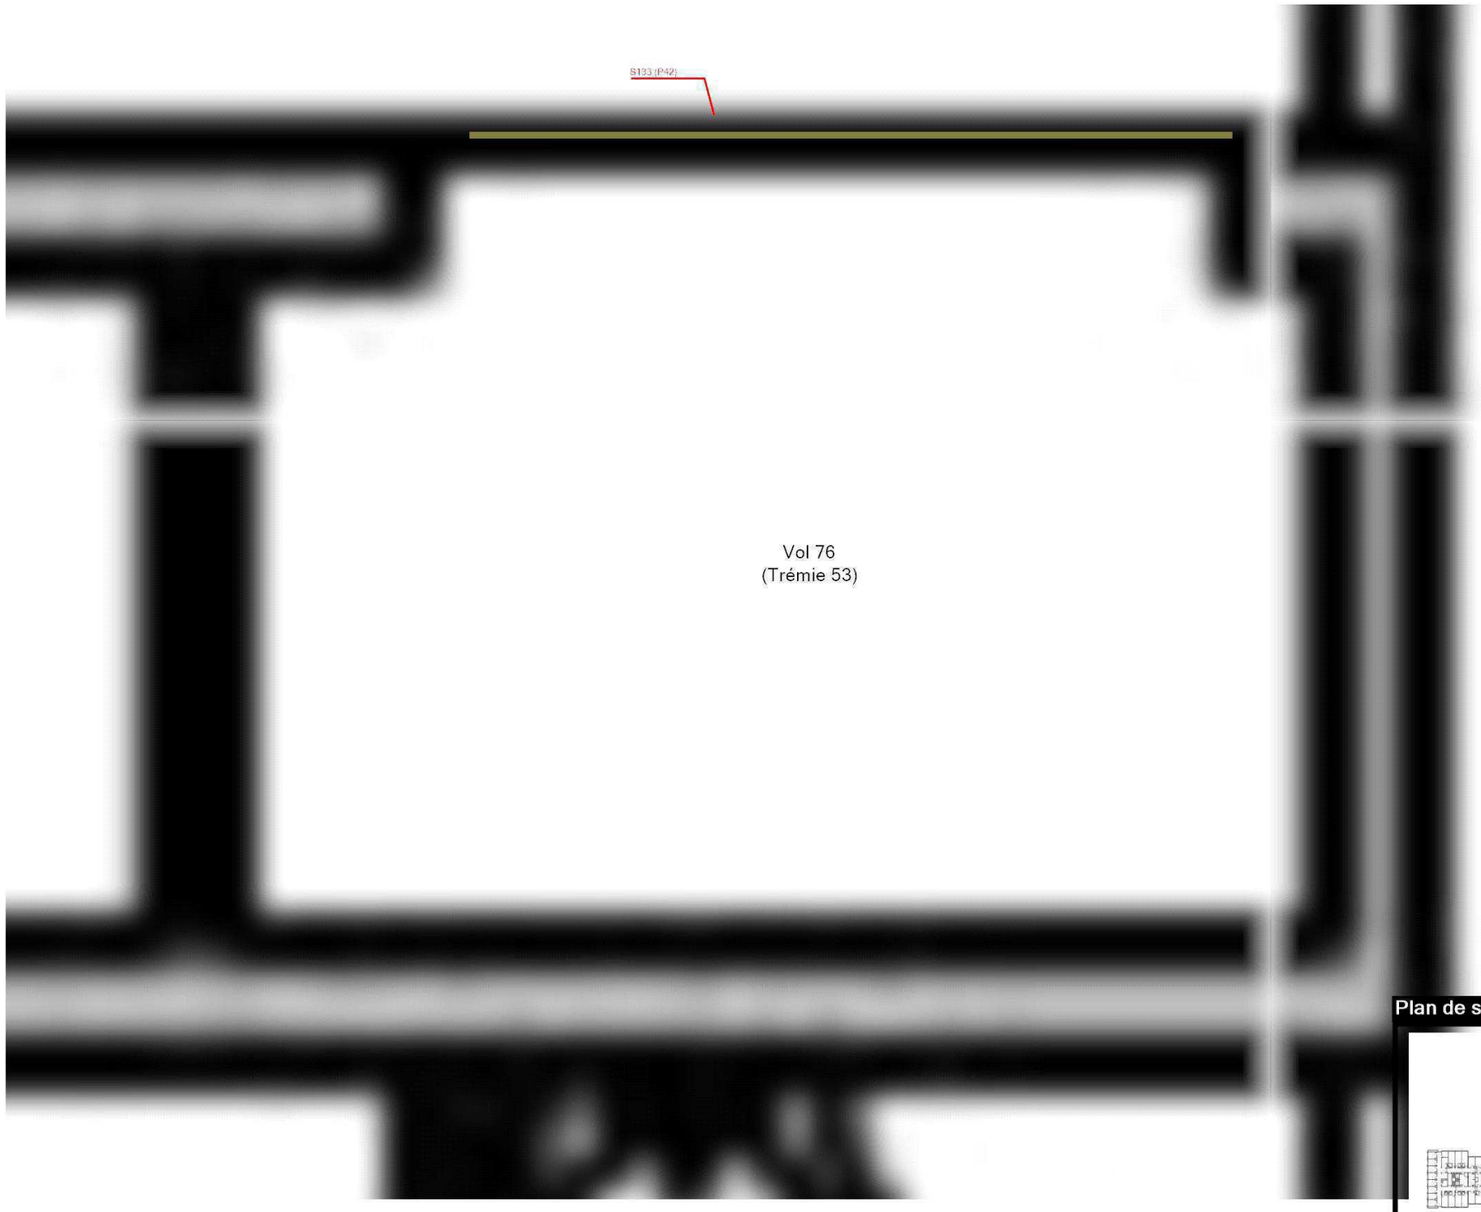
R+3 - S3 - MPCA TOUTES CATÉGORIES CONFONDUES

P42 : Joint

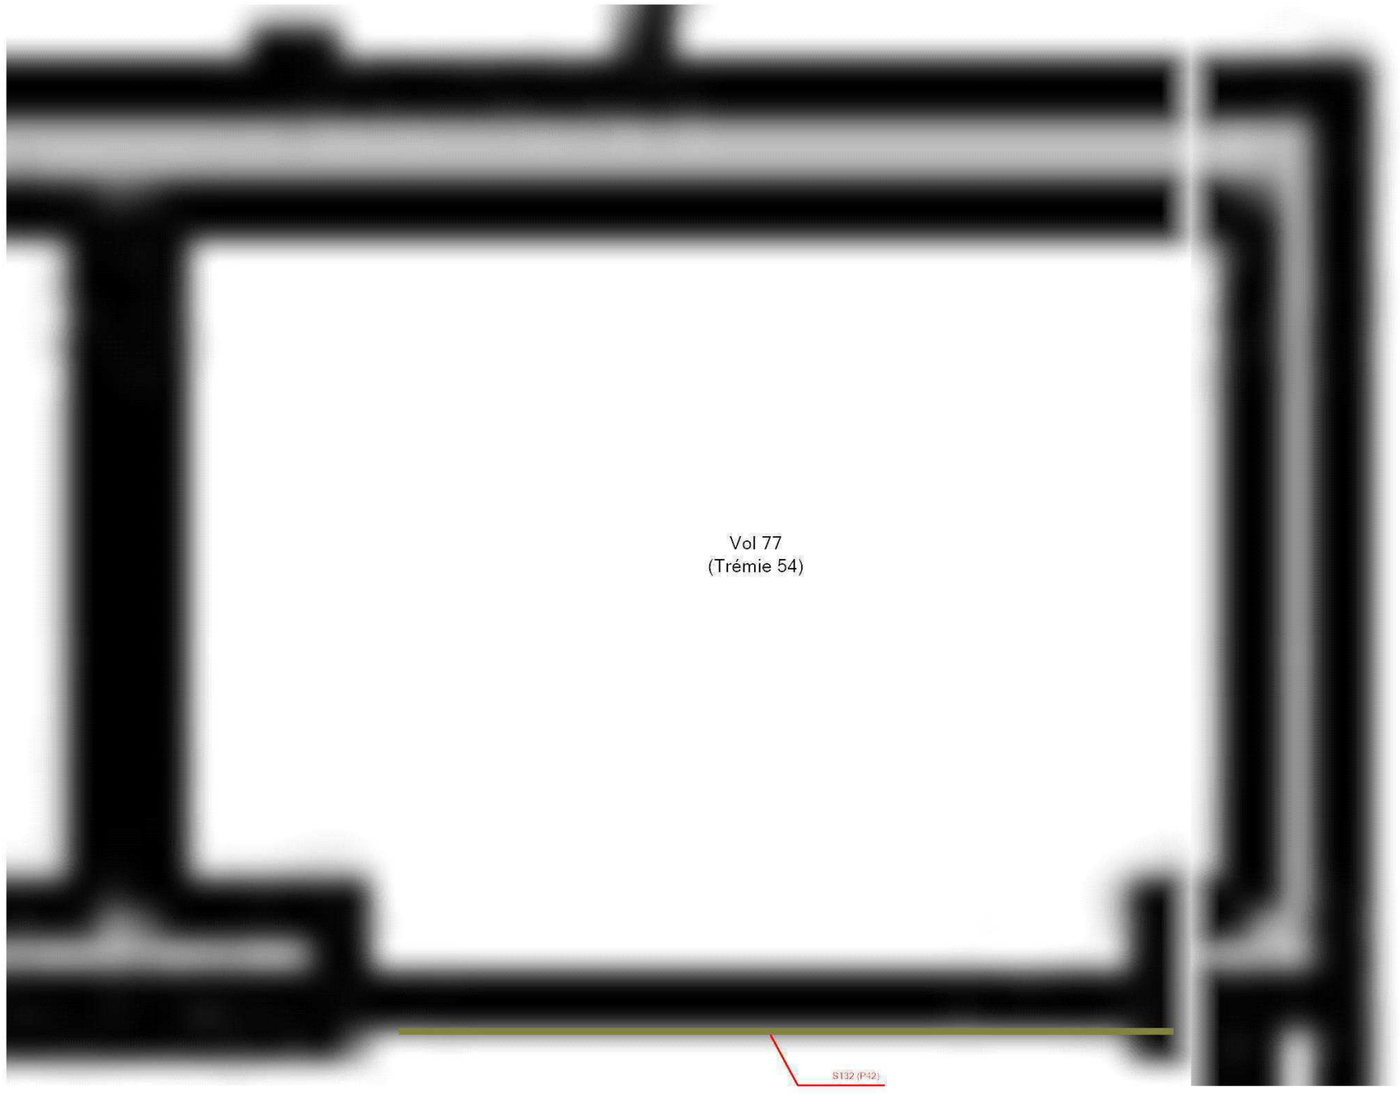
R+3 - S4 - MPCA TOUTES CATÉGORIES CONFONDUES

Légende	
	P42 : Joint

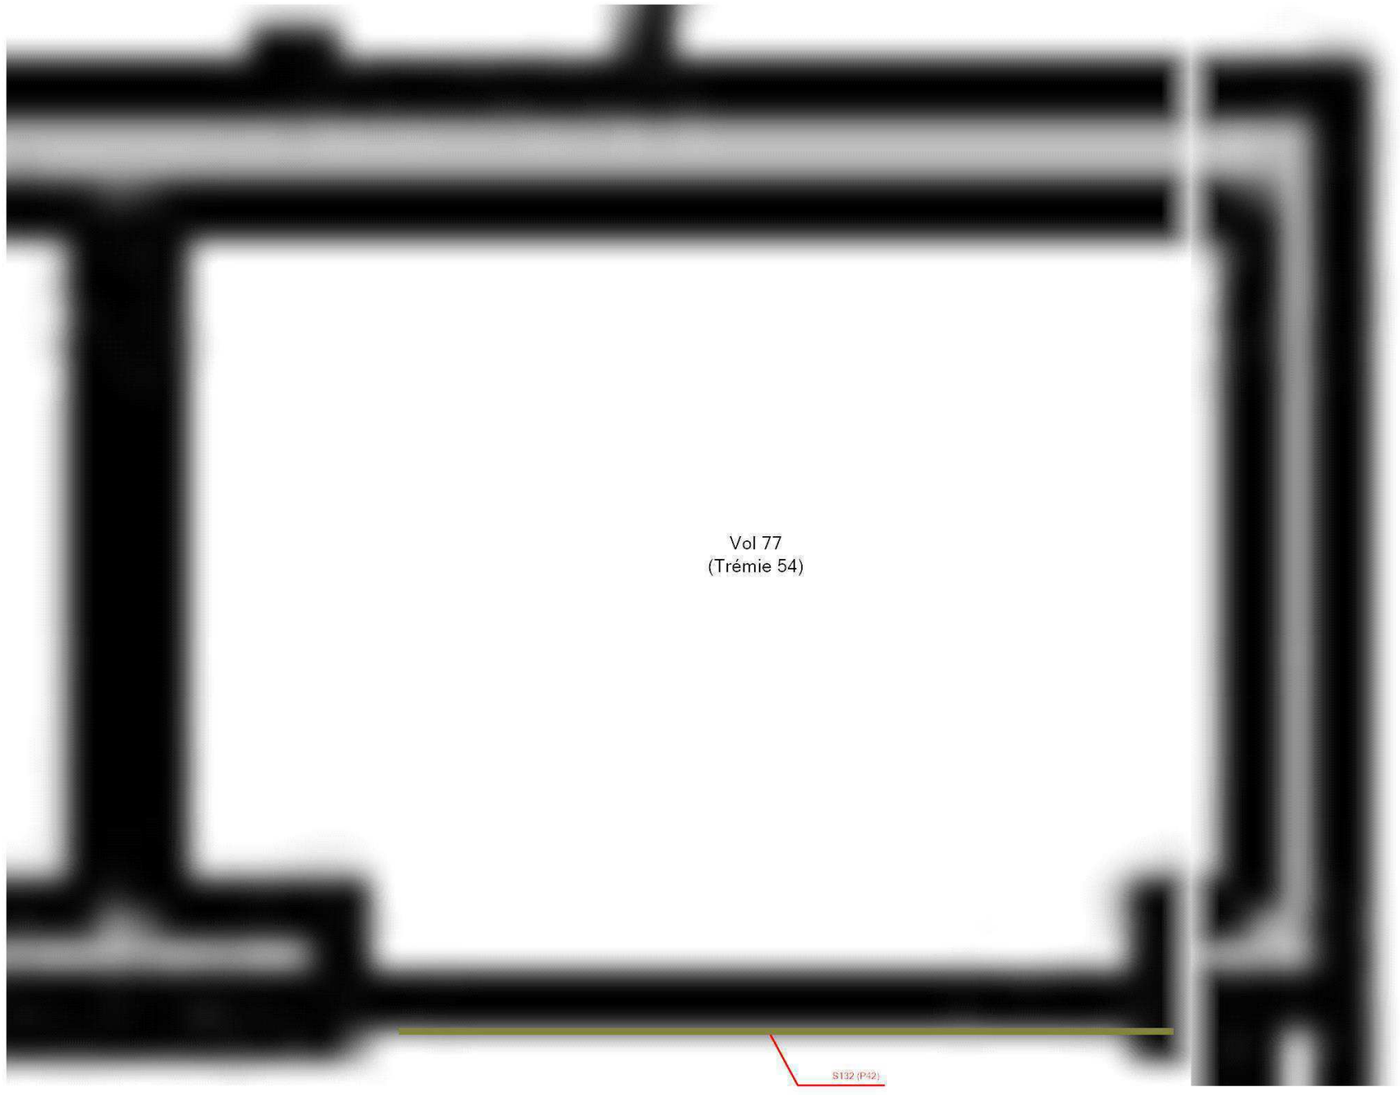
R+3 - S4 - MPCA TOUTES CATÉGORIES CONFONDUES

Légende	
	P42 : Joint

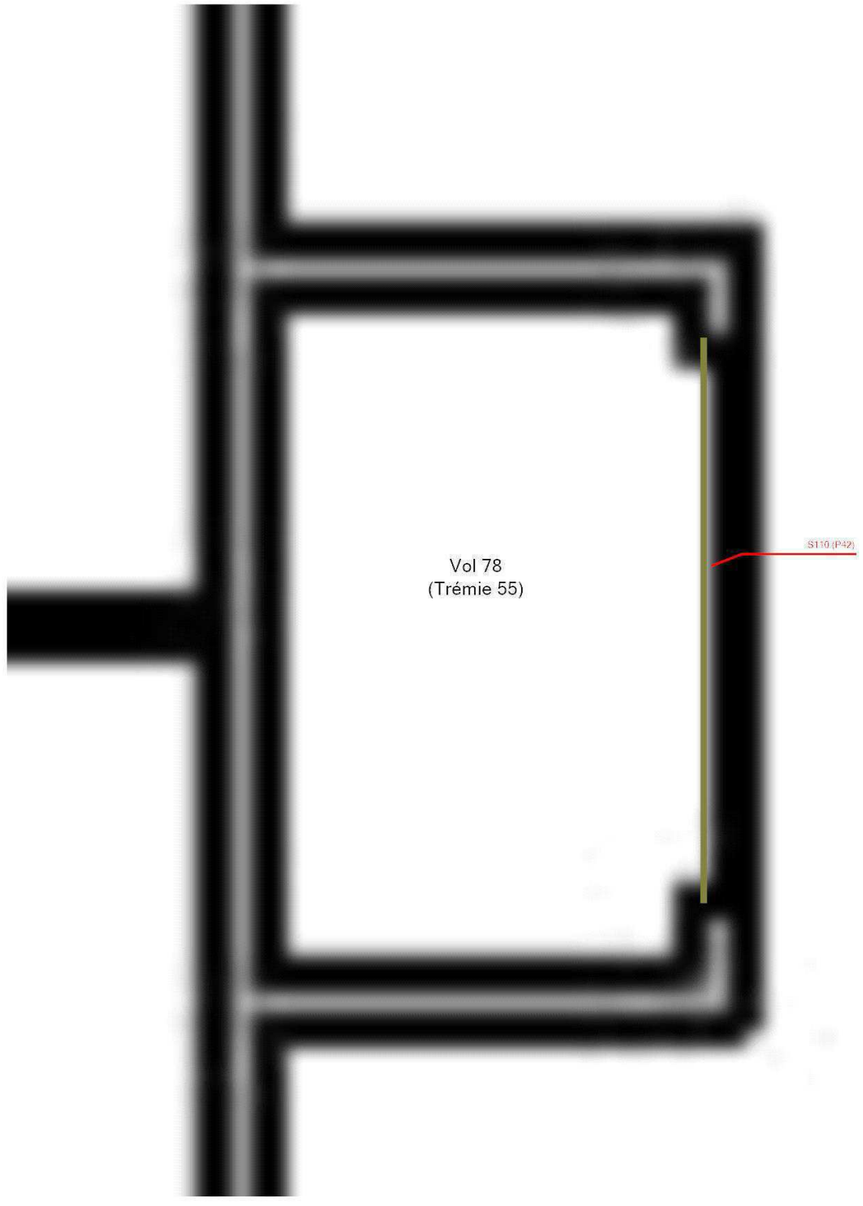
R+3 - S1 - MPCA TOUTES CATÉGORIES CONFONDUES

P42 : Joint

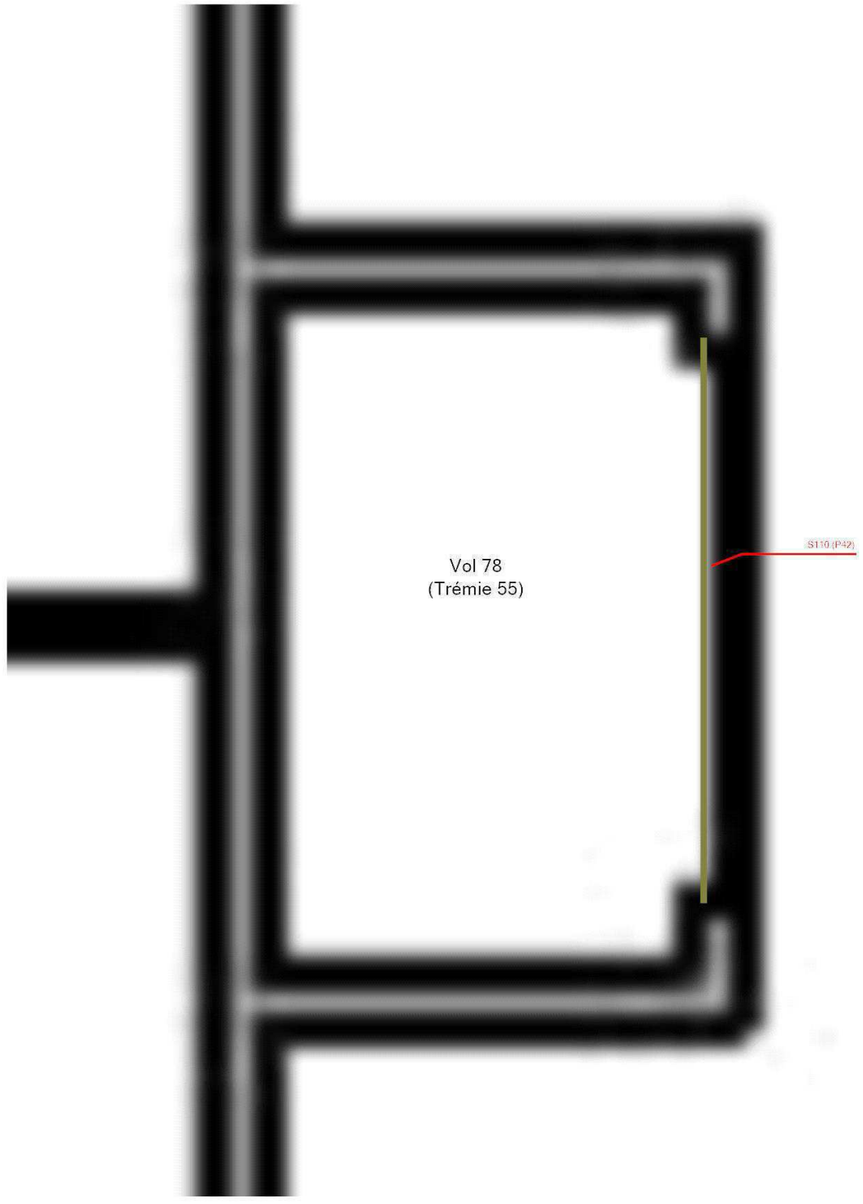
R+3 - S1 - MPCA ASCENCEURS ET MONTE CHARGES

P42 : Joint

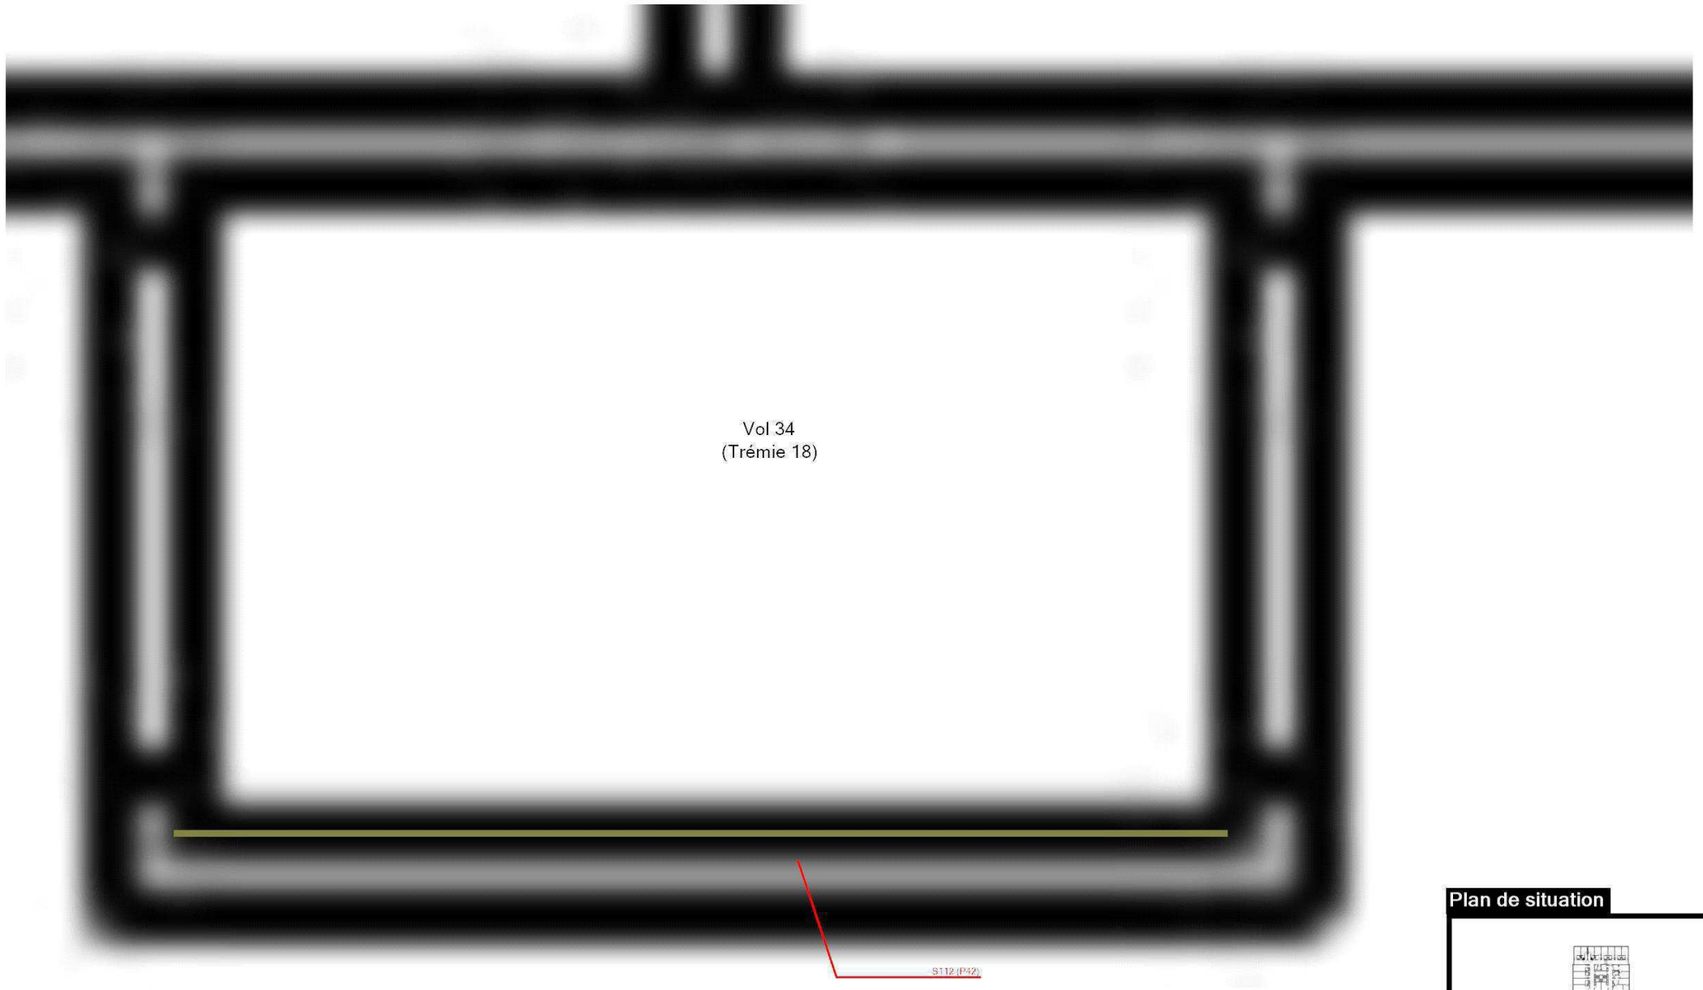
R+4 - S2 - MPCA TOUTES CATÉGORIES CONFONDUES

Légende	
	P42 : Joint

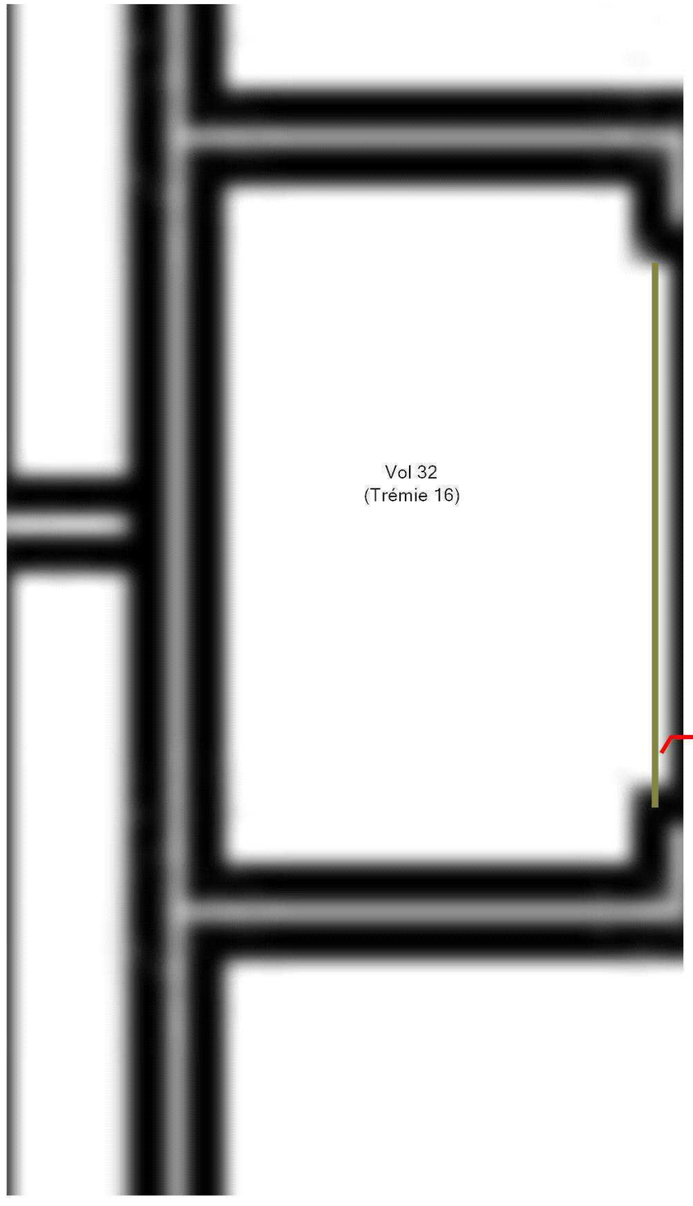
R+4 - S1 - MPCA TOUTES CATÉGORIES CONFONDUES

P49 : Joint

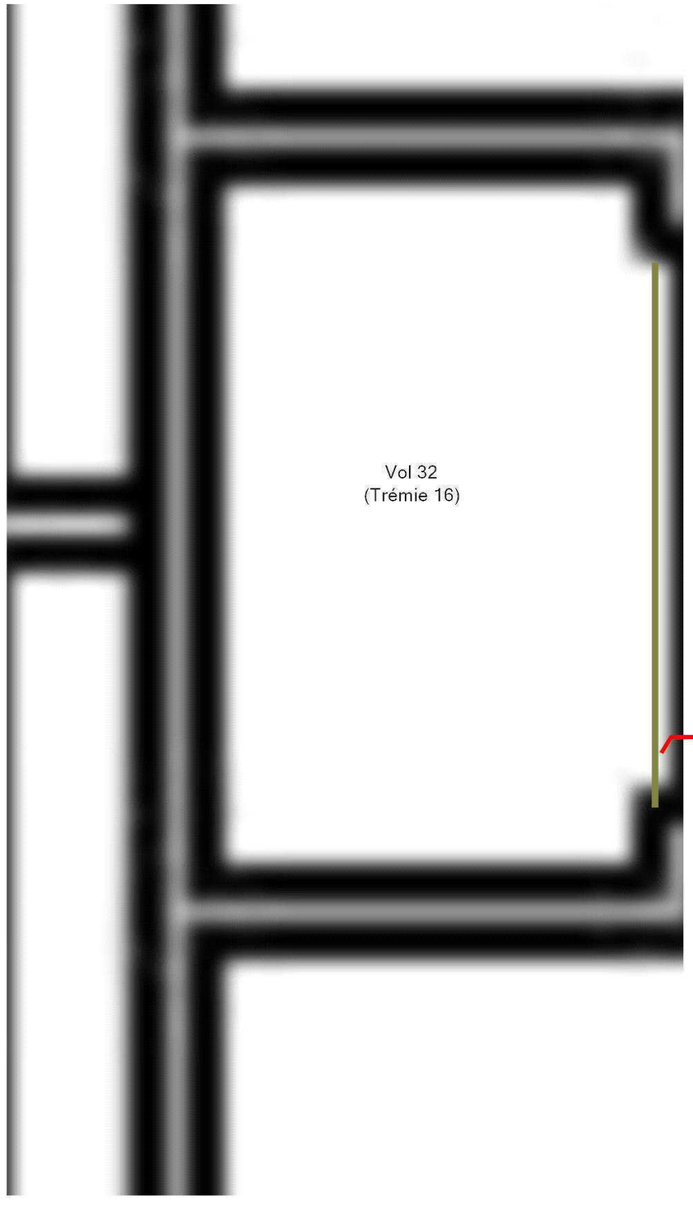
R+4 - S1 - MPCA ASCENCEURS ET MONTE CHARGES

Légende	
	P49 : Joint

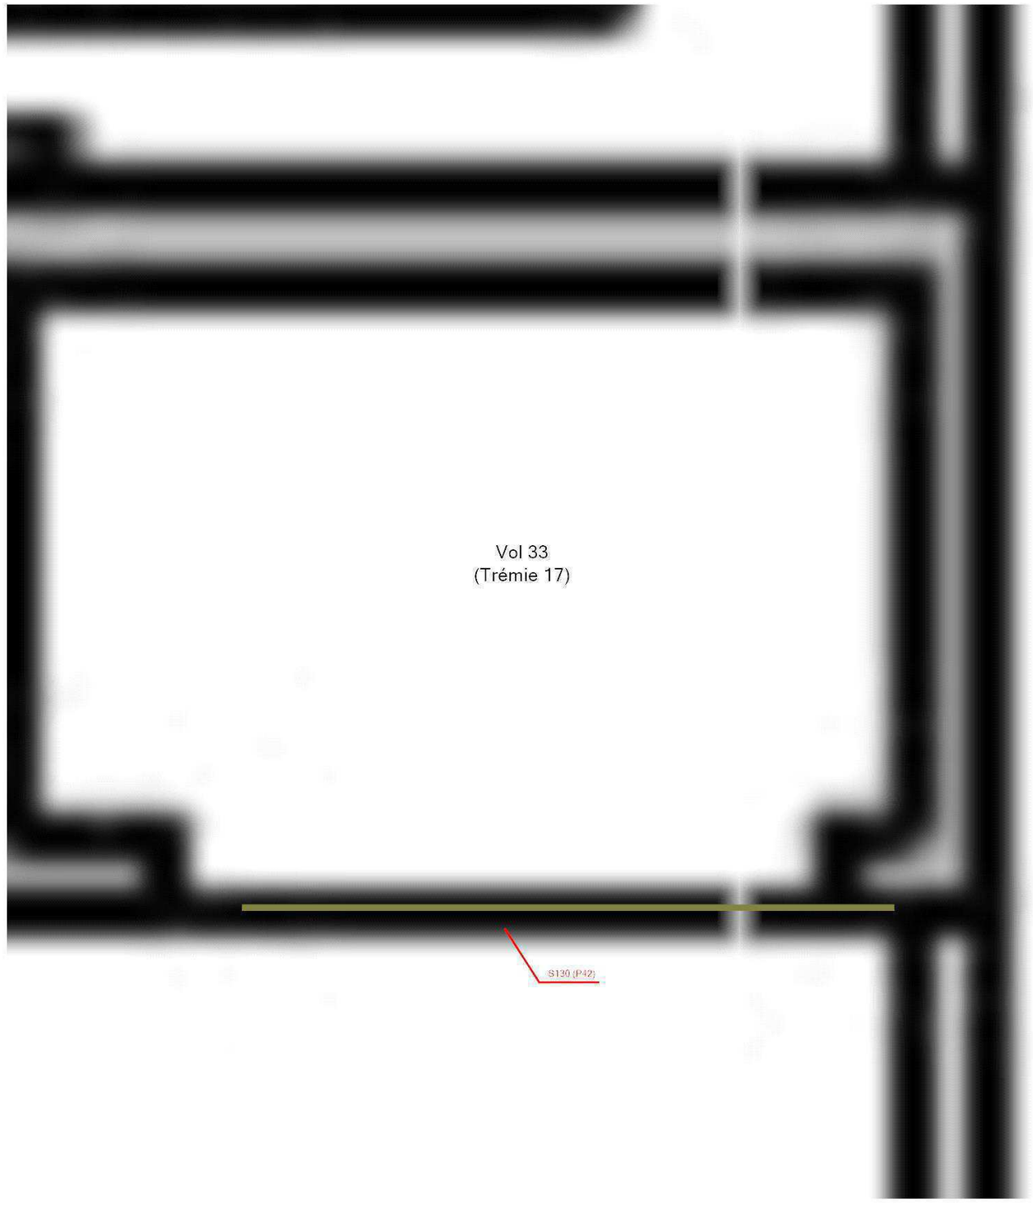
R+4 - S4 - MPCA TOUTES CATÉGORIES CONFONDUES

Légende	
	P42 : Joint

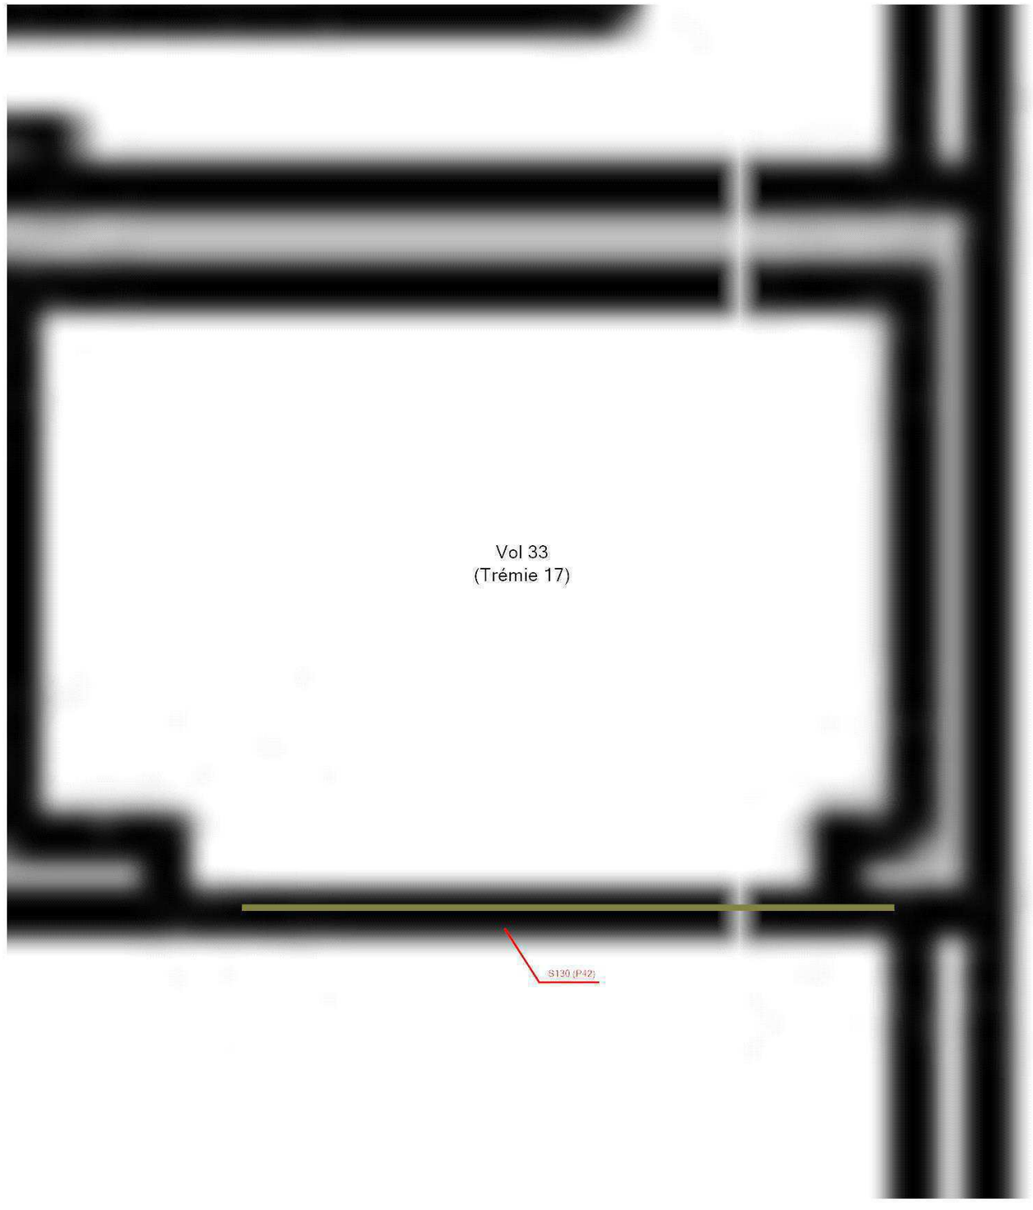
R+4 - S4 - MPCA TOUTES CATÉGORIES CONFONDUES

Légende	
	P42 : Joint

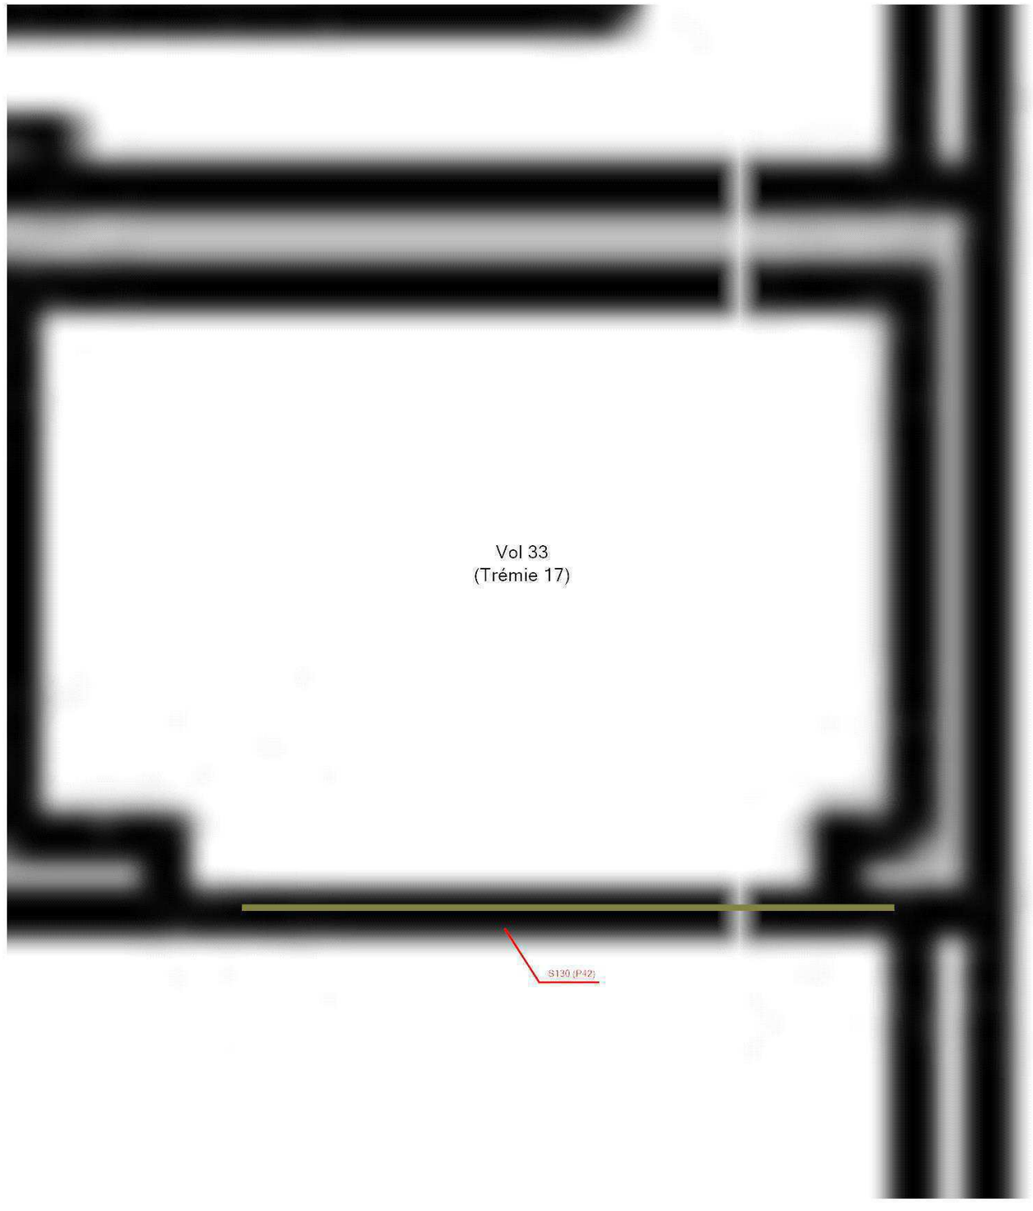
R+4 - S4 - MPCA ASCENCEURS ET MONTE CHARGES

P42 : Joint

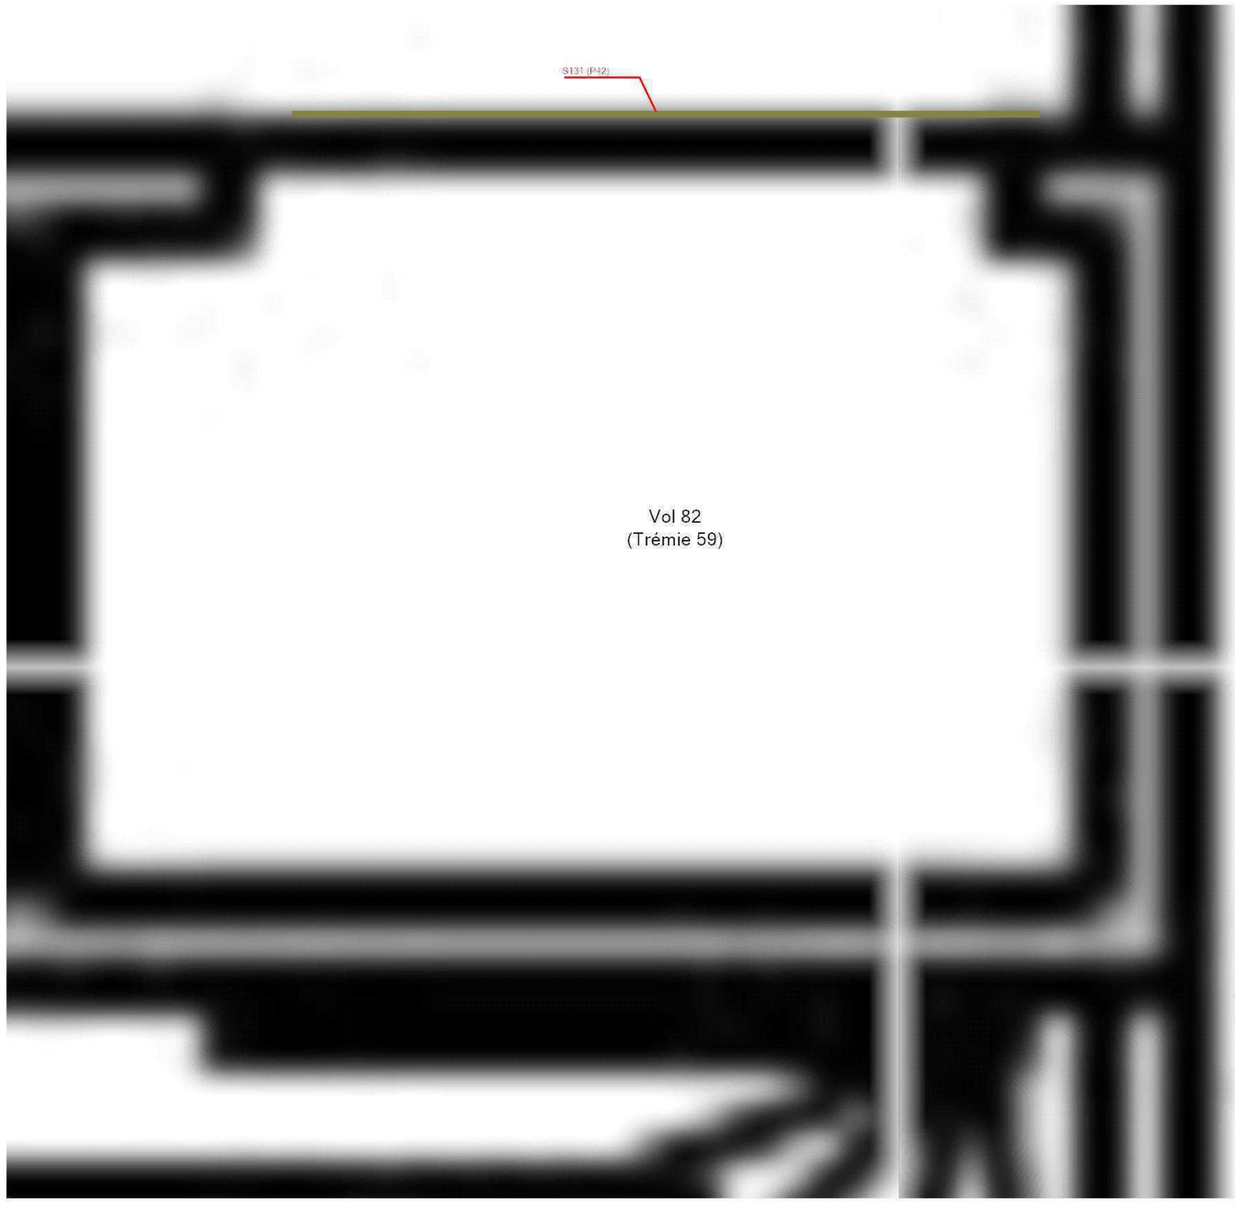
R+4 - S3 - MPCA TOUTES CATÉGORIES CONFONDUES

P42 : Joint

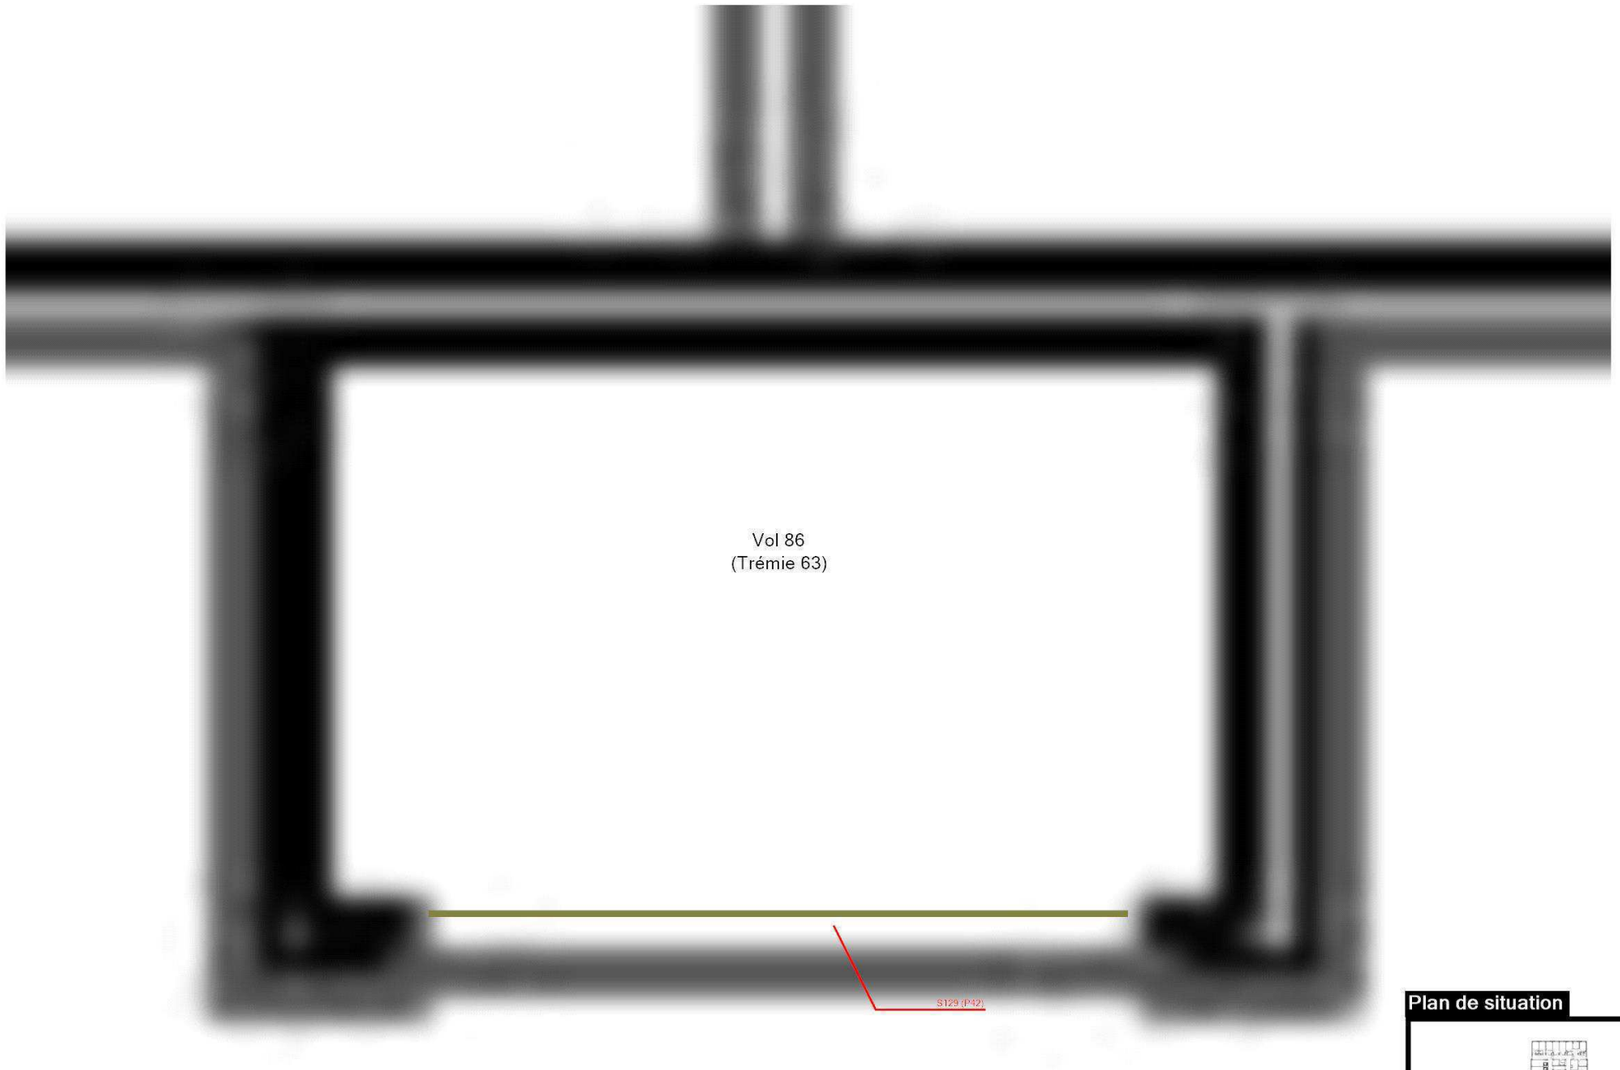
R+5 - S2 - MPCA TOUTES CATÉGORIES CONFONDUES

Légende	
	P42 : Joint
