DOSSIER DE DIAGNOSTIC TECHNIQUE

Référence : 002TV004863-2
A communiquer pour toute correspondance
Réalisé le : 18/07/2025
Reférence mandataire : DUPUYTREN 1 - Ascenseurs

DUPUYTREN 1 - Ascenseurs
2 Av. Martin Luther King
87000 LIMOGES

Rapport de repérage des matériaux et produits contenant de l'amiante avant réalisation de travaux dans un immeuble bâti

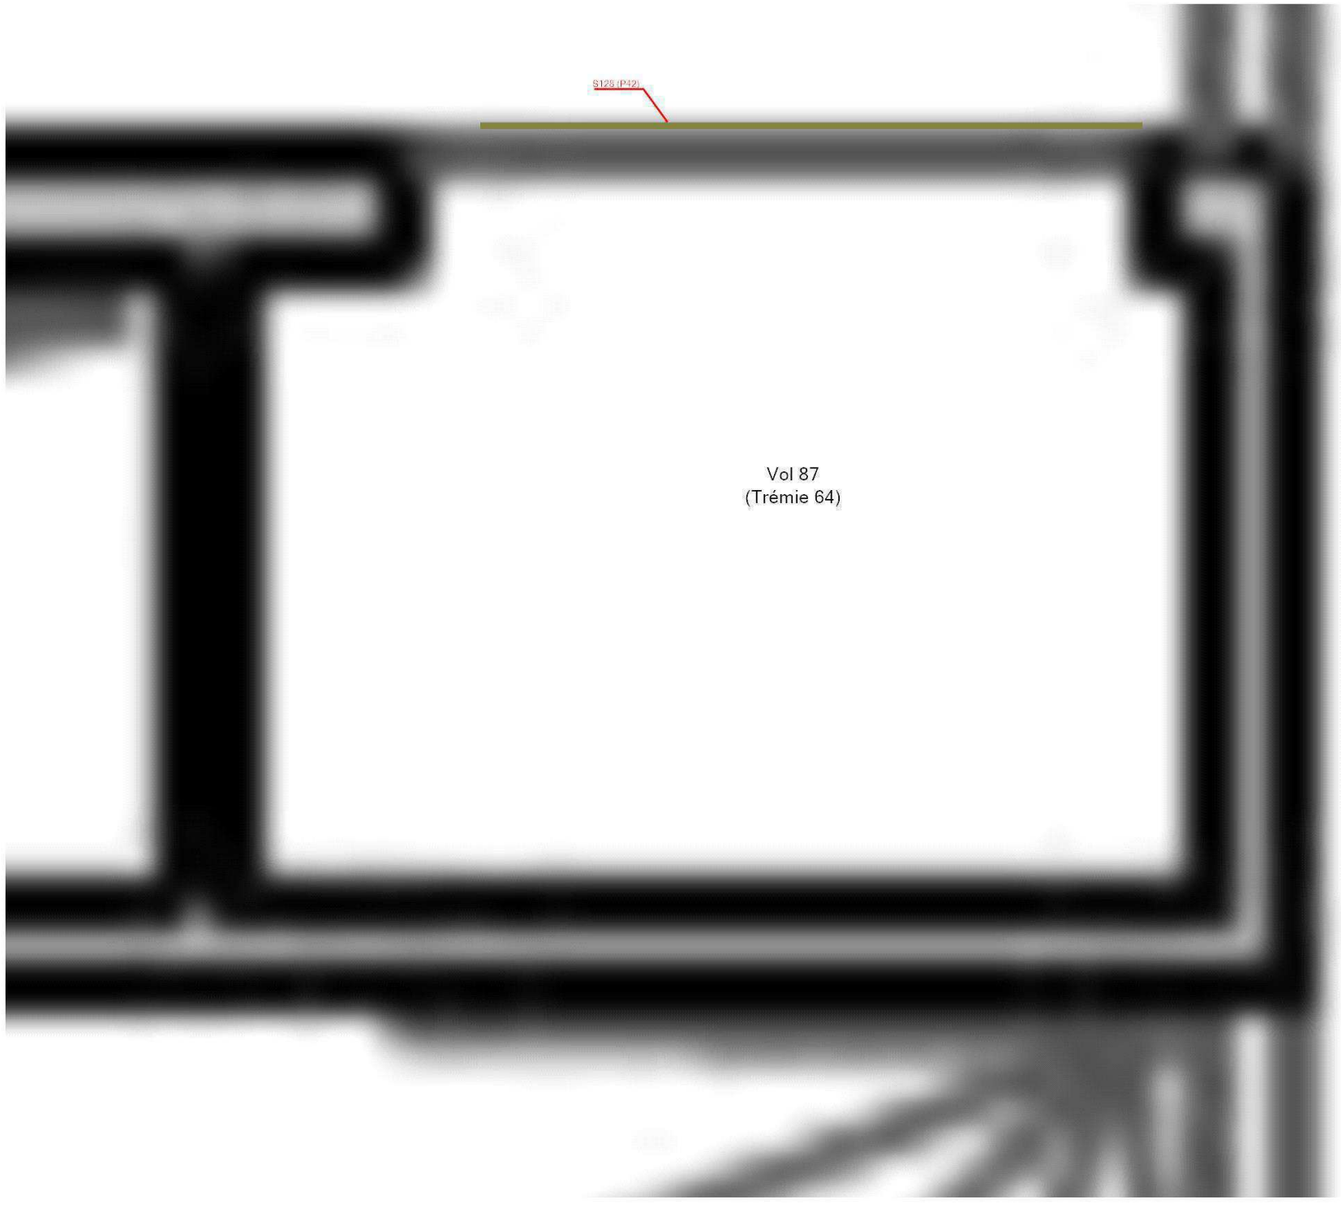
R+5 - S3 - MPCA TOUTES CATÉGORIES CONFONDUES

Légende	
	P42 : Joint

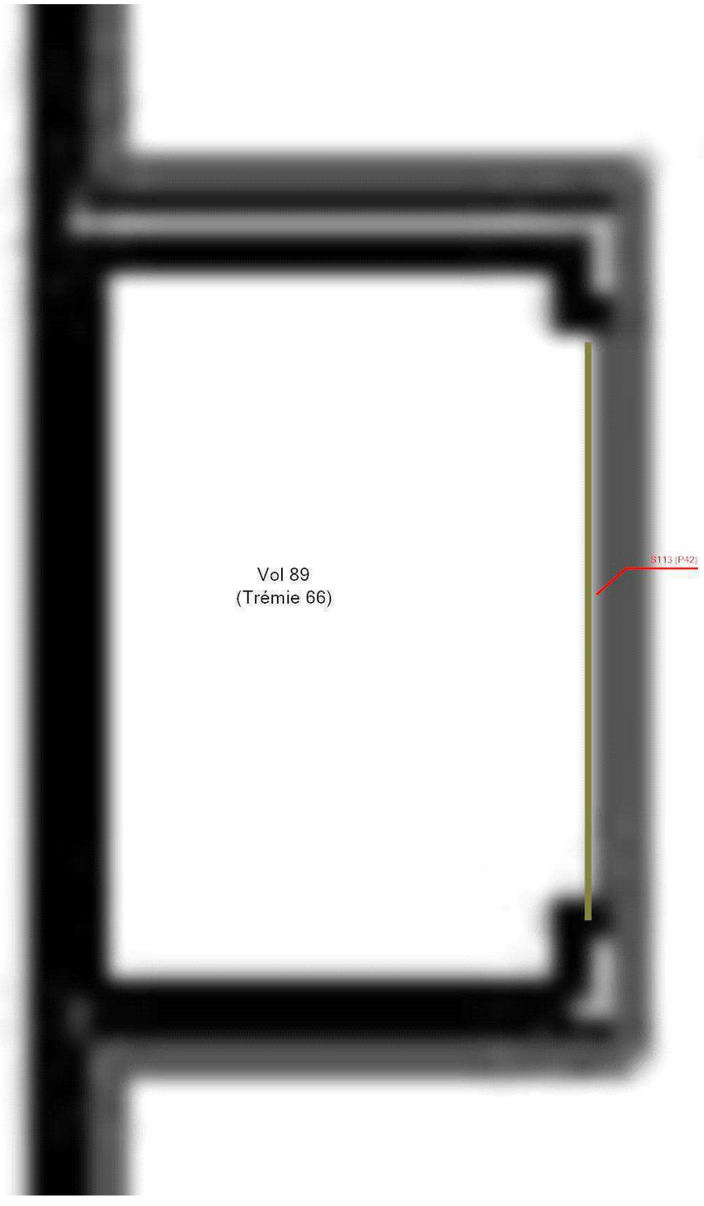
R+5 - S1 - MPCA TOUTES CATÉGORIES CONFONDUES

P42 : Joint

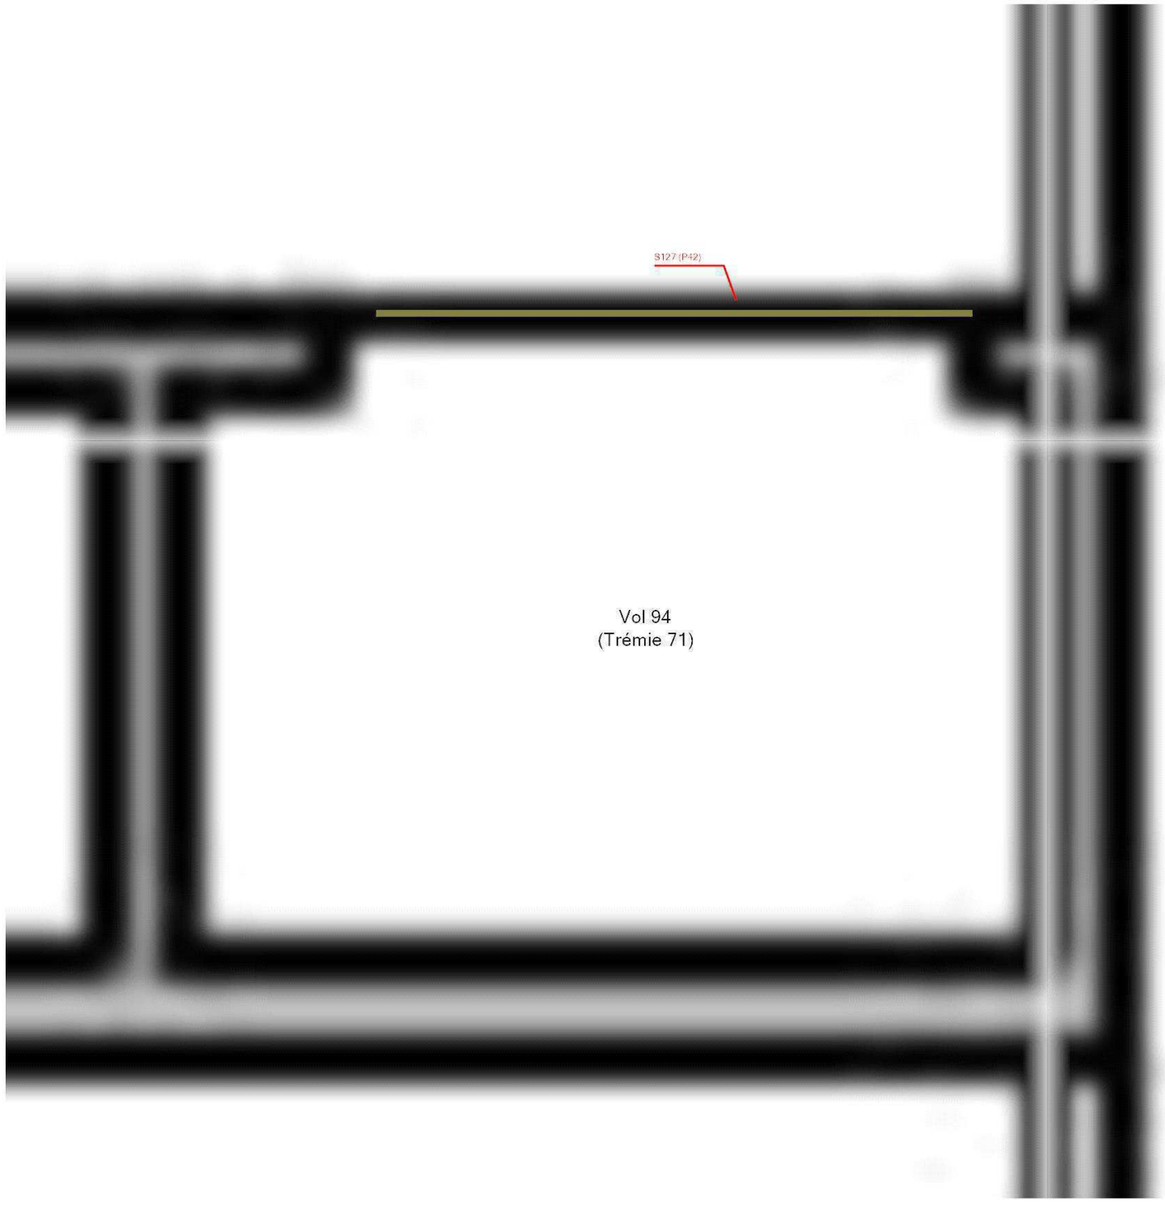
R+6 - S3 - MPCA TOUTES CATÉGORIES CONFONDUES

P42 : Joint

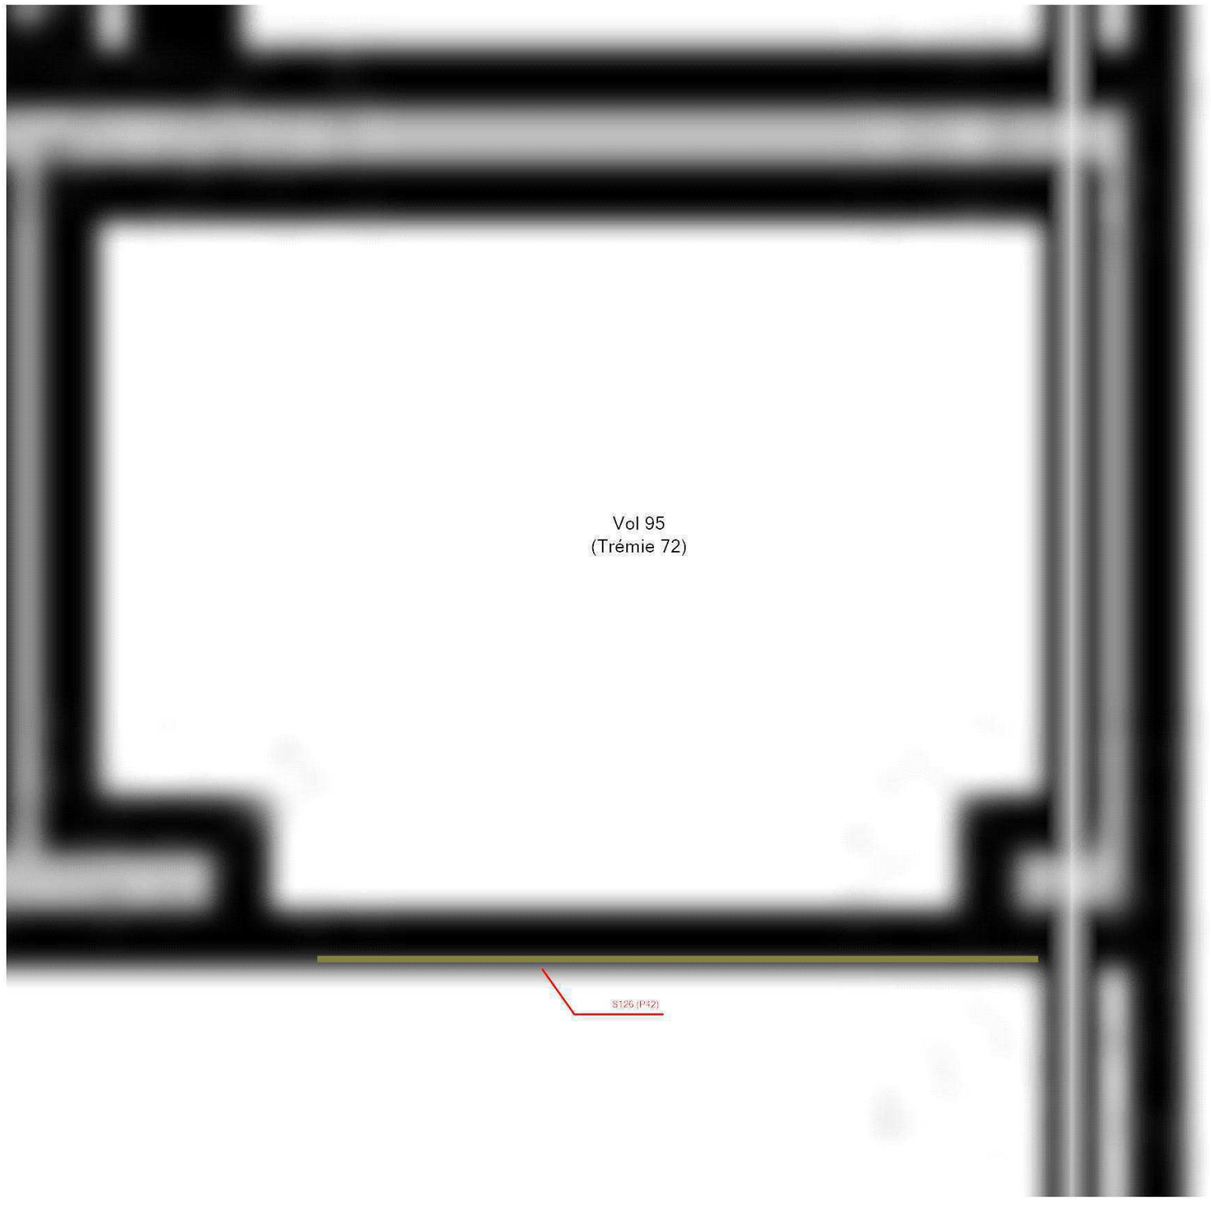
R+6 - S4 - MPCA TOUTES CATÉGORIES CONFONDUES

P42 : Joint

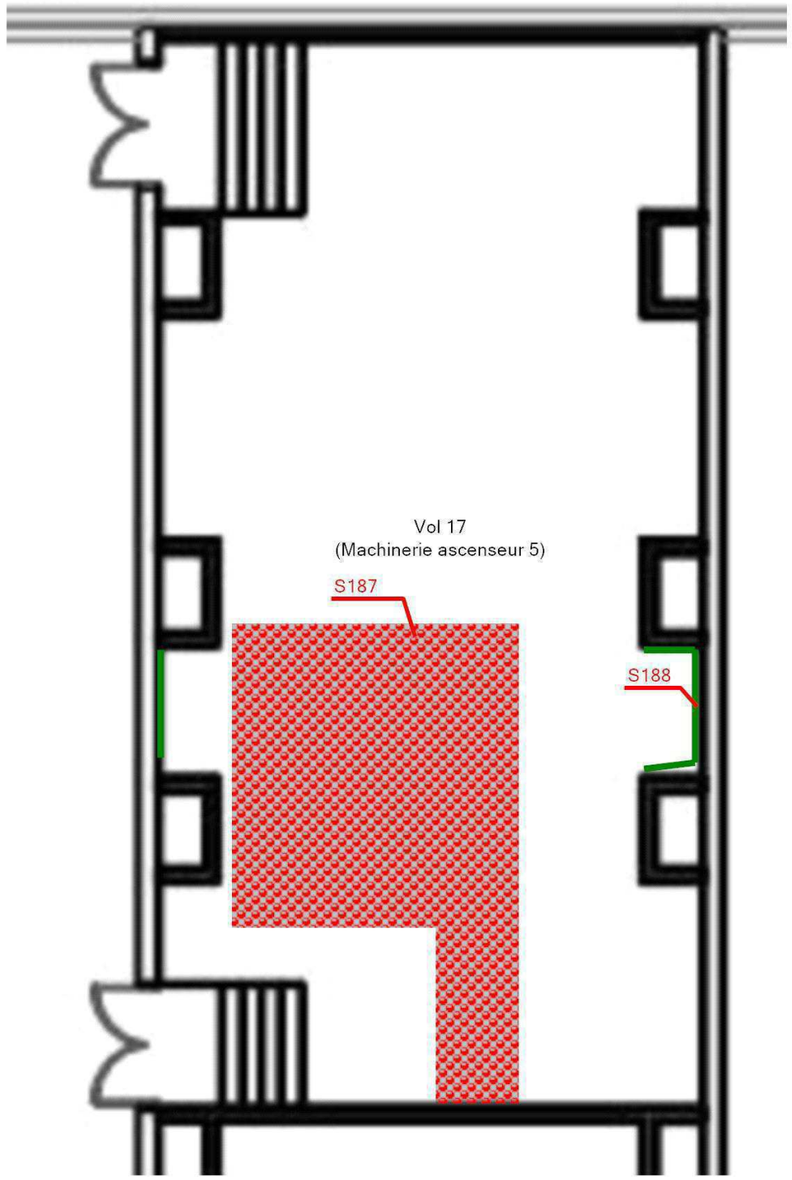
R+10 - MACHINERIE S2 - MPCA TOUTES CATÉGORIES CONFONDUES

Légende	
	S188: Colle noir
	S187: Joint entre éléments

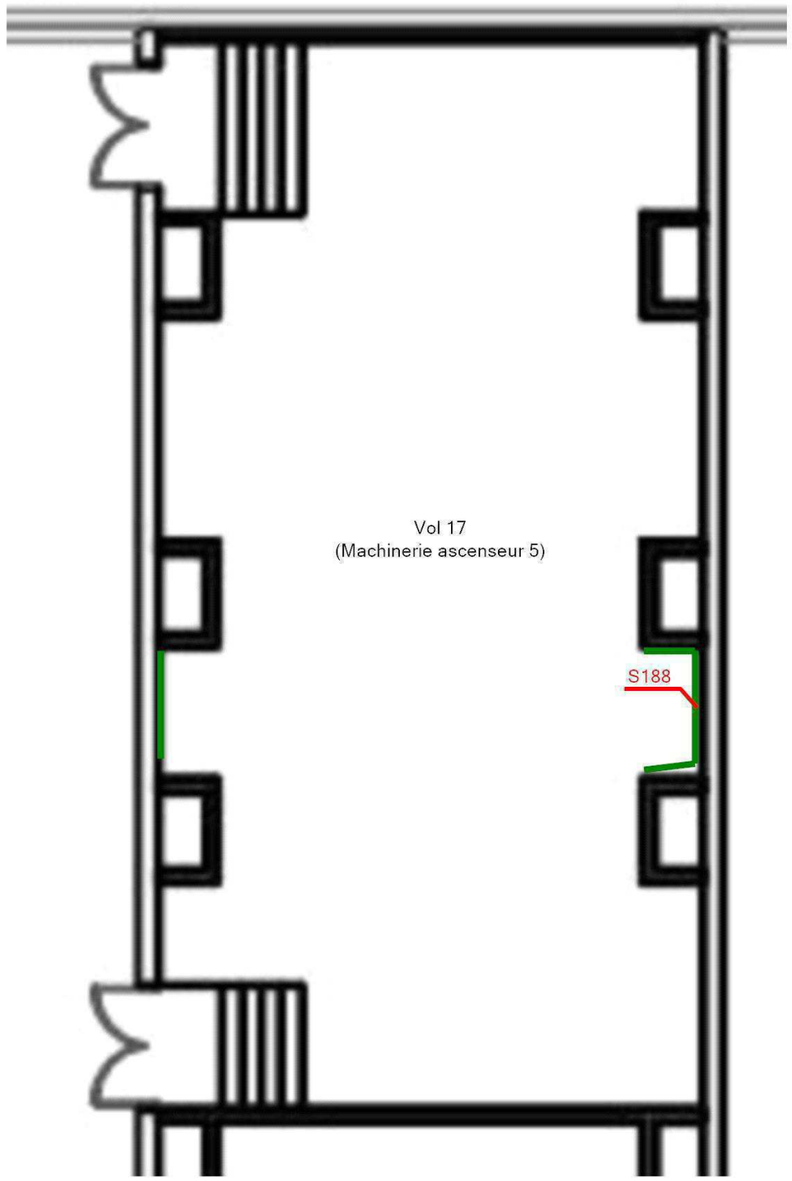
R+10 - MACHINERIE S2 - MPCA REVÊTEMENT DE MUR

Légende	
	S188: Colle noir

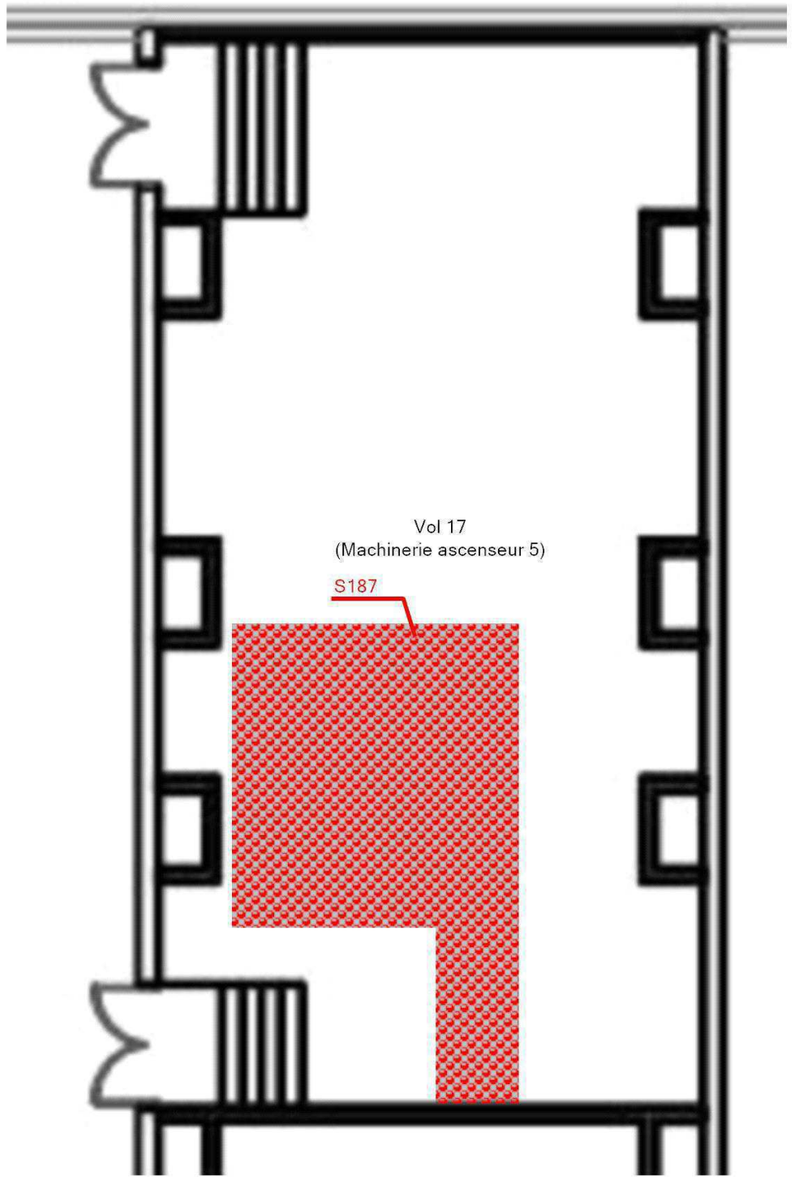
R+10 - MACHINERIE S2 - MPCA CONDUITS, CANALISATIONS ET ÉQUIPEMENTS

Légende	
	S187: Joint entre éléments

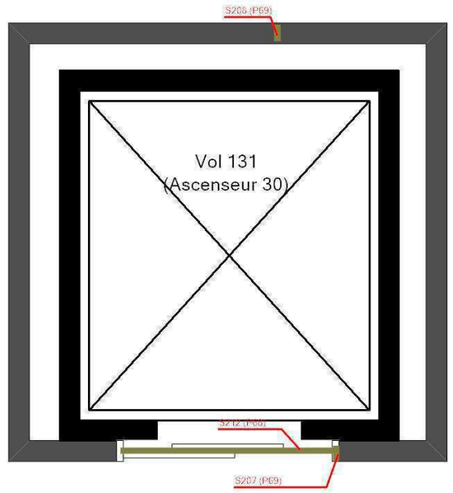
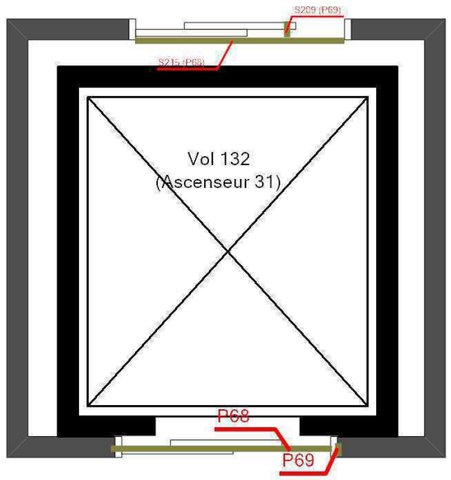
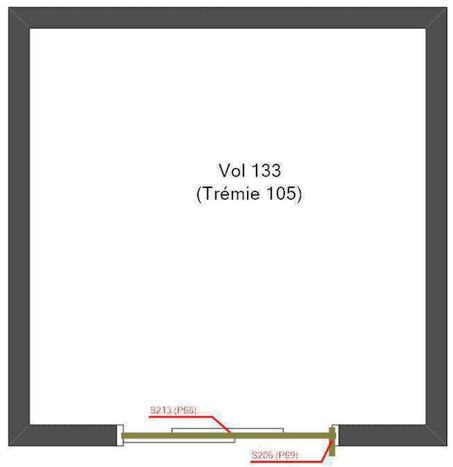
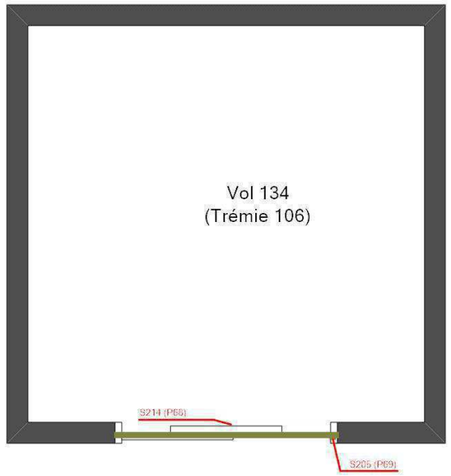
MC1 ET MC2 - MPCA TOUTES CATÉGORIES CONFONDUES

P68 : Plaques dures isolation
	P69 : Enduit porte palières

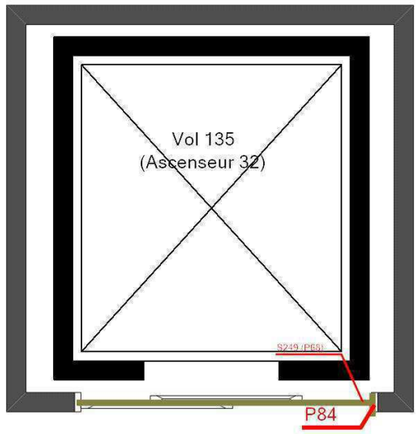
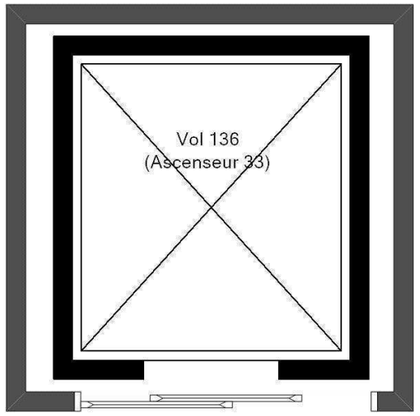
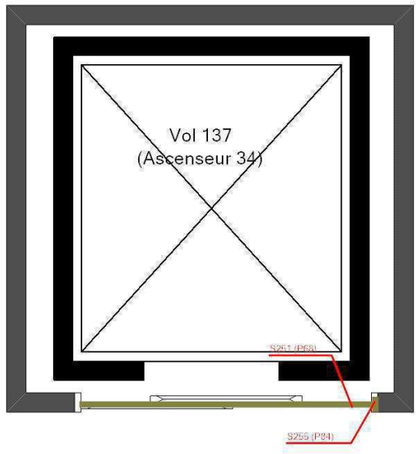
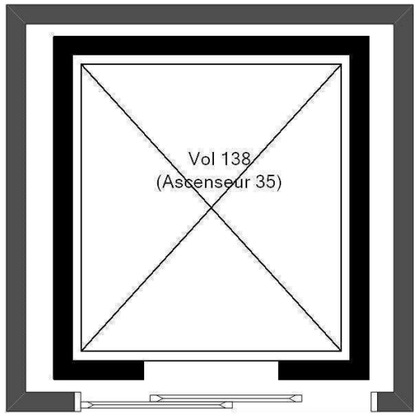
MC3 ET MCI - MPCA TOUTES CATÉGORIES CONFONDUES

P68 : Plaques dures isolation
	P84 : Enduit porte palières

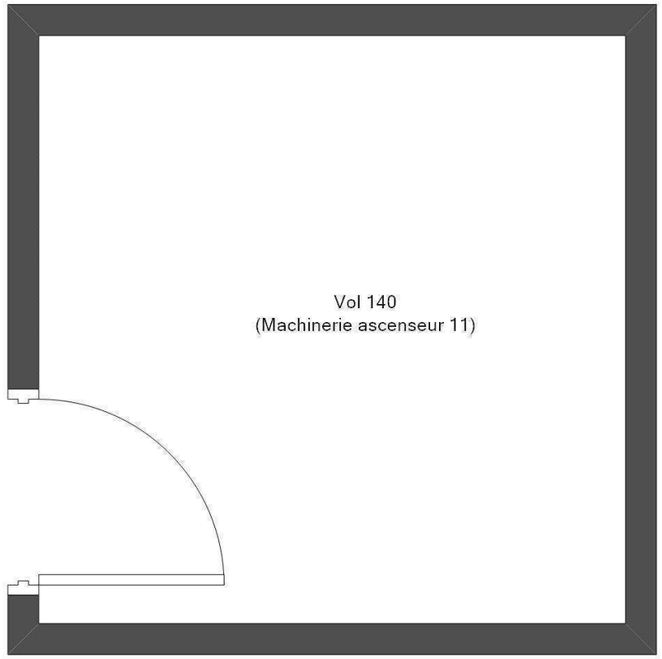
Légende	
	P88 : Peinture

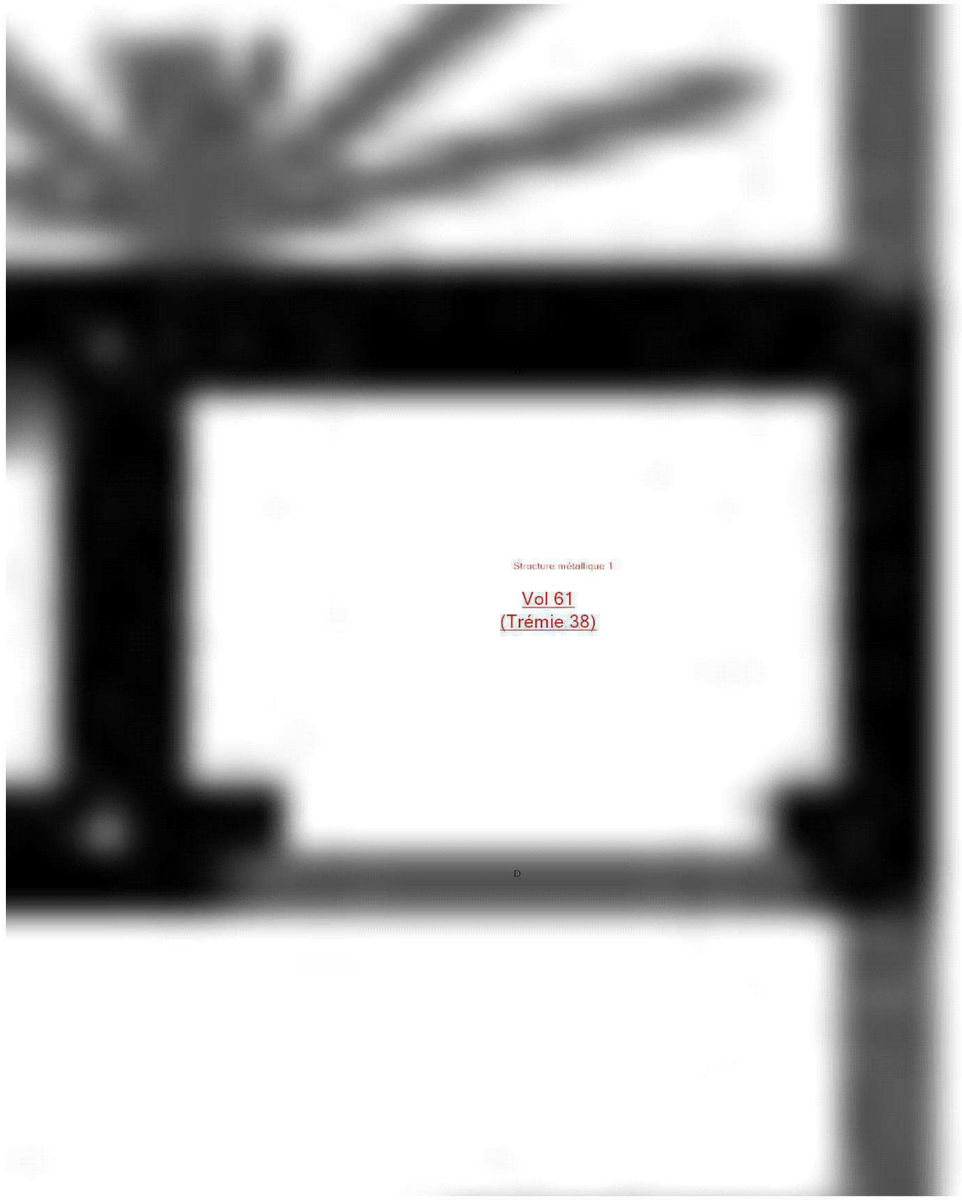
R+1 - S4 - VOLUMES ET ÉLÉMENTS CONTENANT DU PLOMB

Légende	
	Volume et élément contenant du plomb

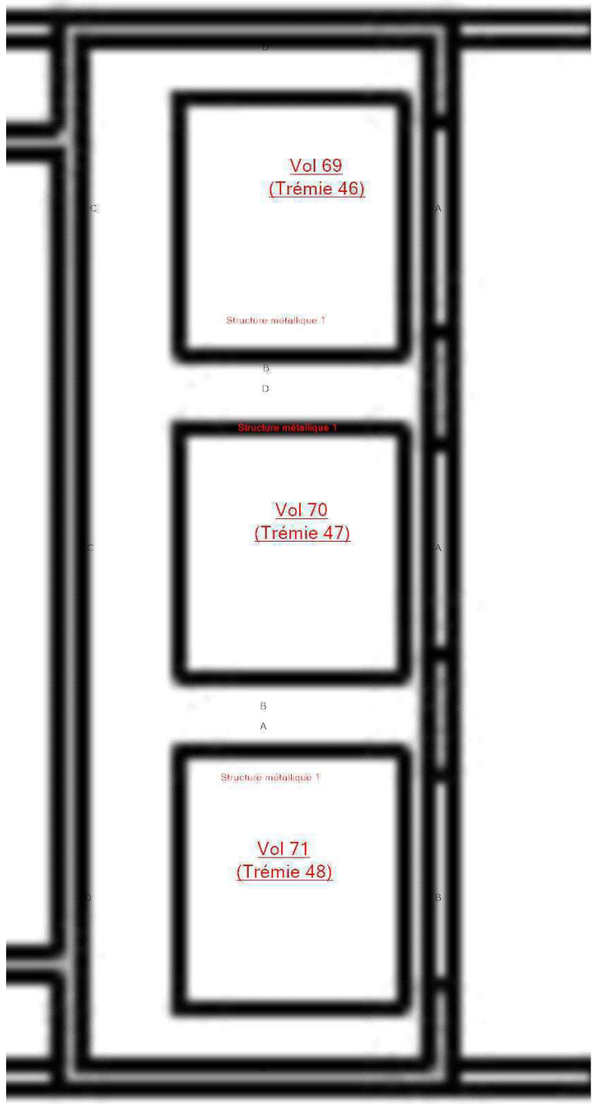
R+2 - ASCENSEUR D - VOLUMES ET ÉLÉMENTS CONTENANT DU PLOMB

Légende	
	Volume et élément contenant du plomb

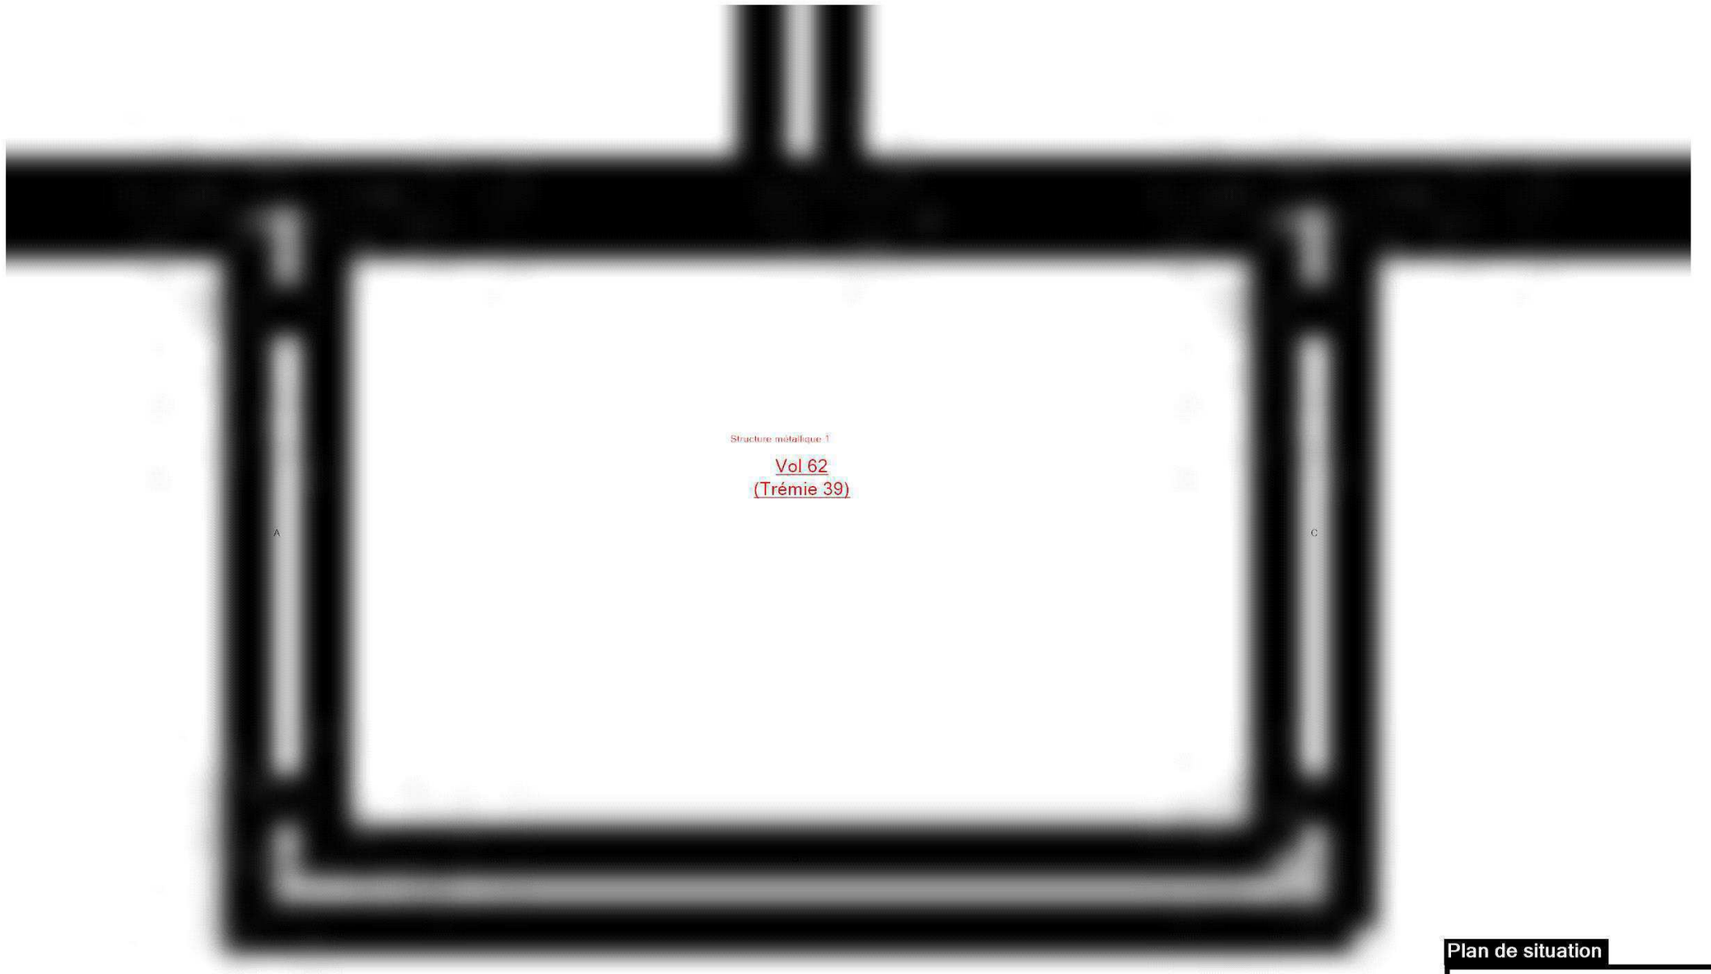
R+2 - S2 - VOLUMES ET ÉLÉMENTS CONTENANT DU PLOMB

Légende	
	Volume et élément contenant du plomb

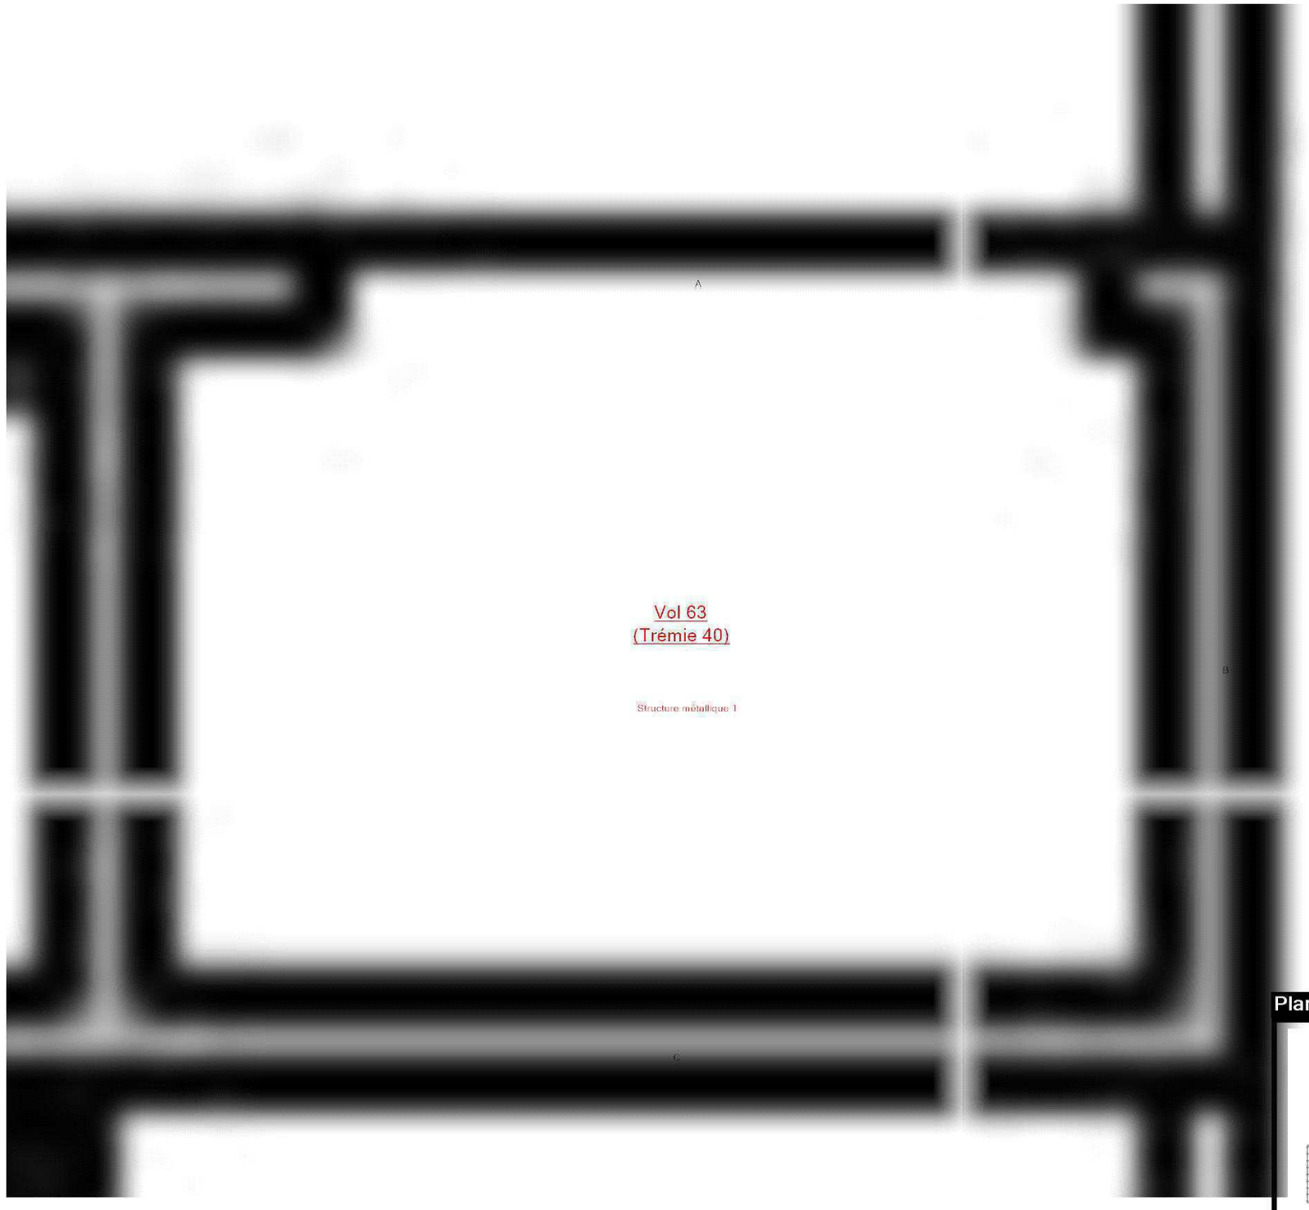
R+2 - S3 - VOLUMES ET ÉLÉMENTS CONTENANT DU PLOMB

Volume et élément contenant du plomb

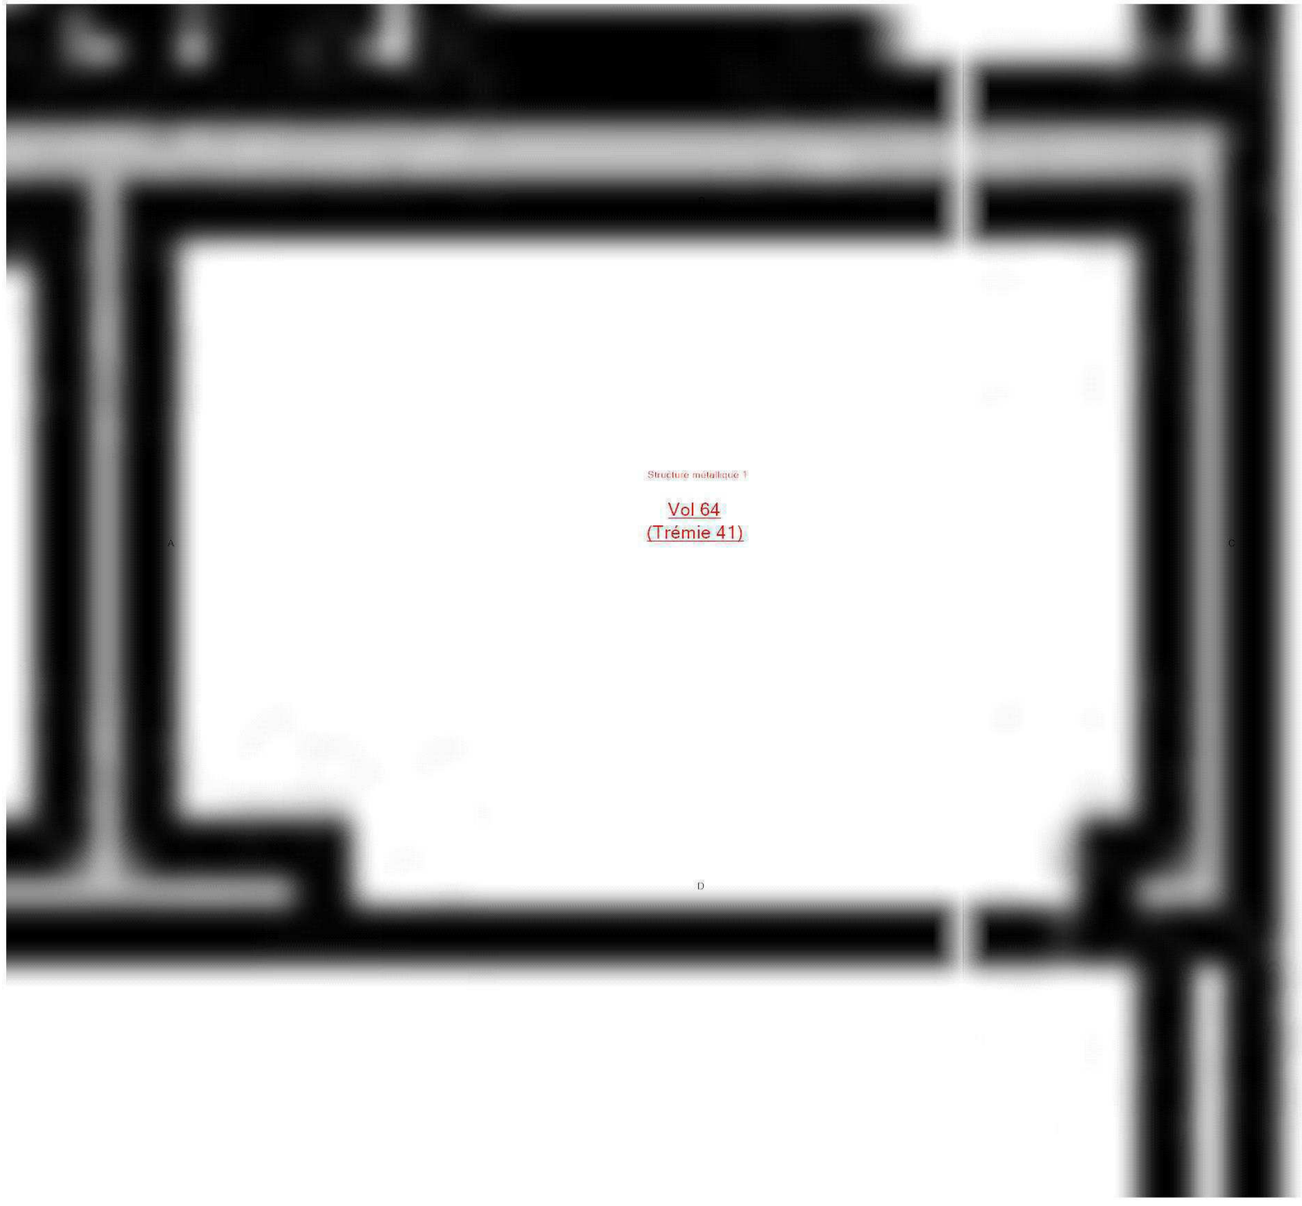
R+2 - S4 - VOLUMES ET ÉLÉMENTS CONTENANT DU PLOMB

Légende	
	Volume et élément contenant du plomb

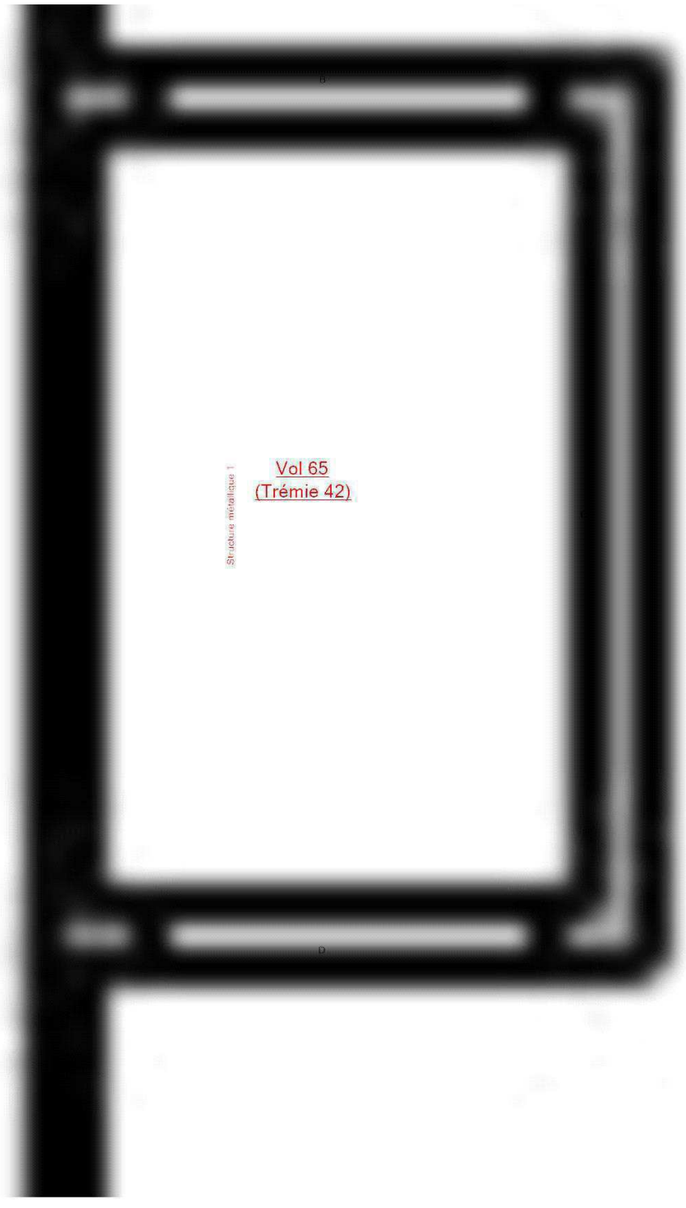
R+2 - S1 - VOLUMES ET ÉLÉMENTS CONTENANT DU PLOMB

Légende	
	Volume et élément contenant du plomb
