Rapport de repérage des matériaux et produits contenant de l'amiante avant démolition d'un immeuble bâti

Numéro de dossier : EPFBR2_20250616_BATIMENTD
Norme employée : AFNOR NF X46-020 (Version d'août 2017)
Date du repérage : 10/07/2025
Heure d'arrivée : 08 h 30
Date émission : 29/07/2025

Adresse : **2 place de l'eglise**
35580 GOVEN

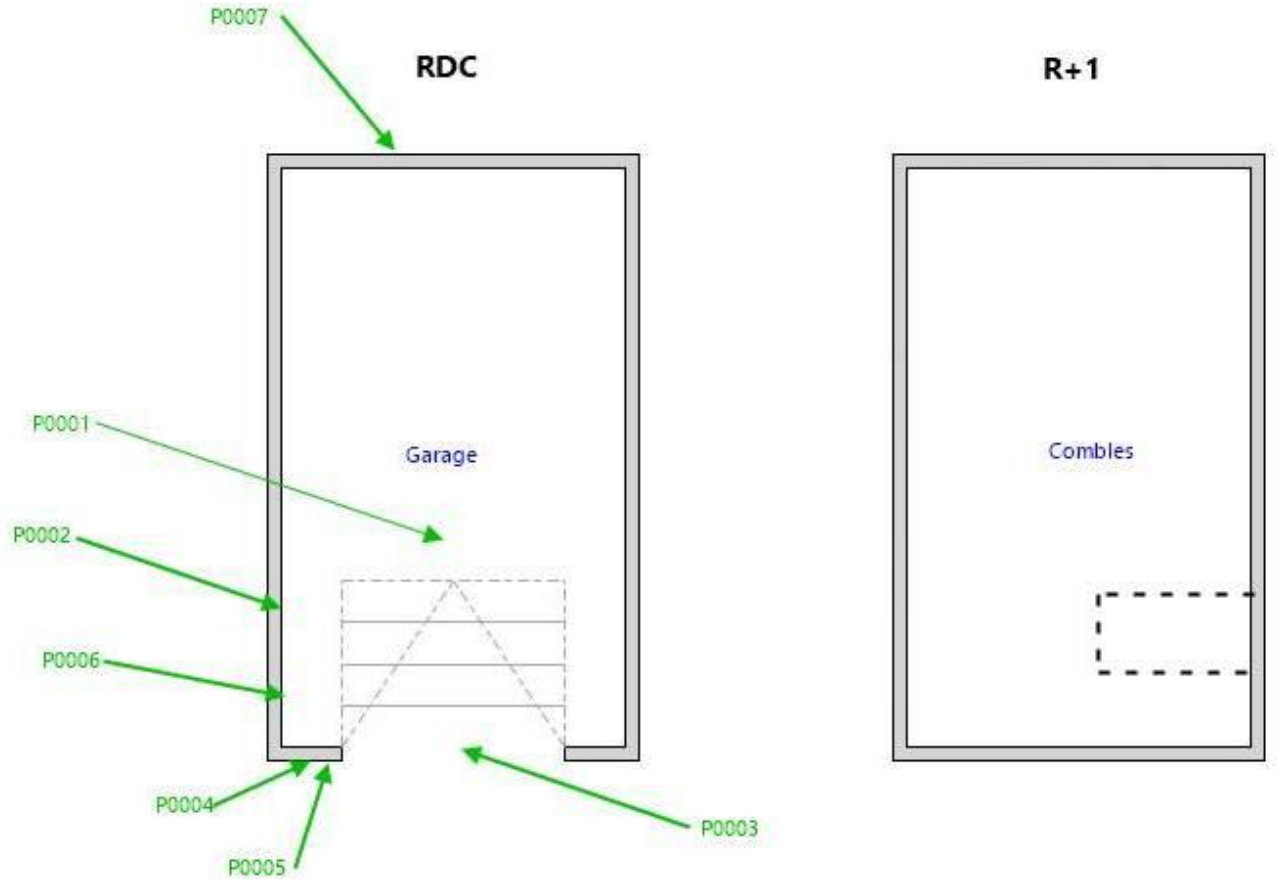
E.2. Fiche d'identification et de cotation des prélèvements

Identifiant du prélèvement	Description du matériau	Localisation du prélèvement	Photo
P0001	Chape maigre	RDC - Garage	
P0002	Enduit sur mur pierre	RDC - Garage	
P0003	Chape maigre	RDC - Garage	
P0004	Enduit de façade	Façade	
P0005	Enduit de façade	Façade	
P0006	Enduit sur mur pierre	RDC - Garage	
P0007	Enduit de façade	Façade
