Rapport de repérage des matériaux et produits contenant de l'amiante avant démolition d'un immeuble bâti

Numéro de dossier : EPFBR3_02_20250702_18-29103-2_BATIMENTA3_DEML
Norme employée : AFNOR NF X46-020 (Version d'août 2017)
Date du repérage : 21/07/2025
Heure d'arrivée : 08 h 30
Date émission : 30/09/2025

Adresse : **21 ALLEE DU BOIS NOIR**
BATIMENT A3
29800 LANDERNEAU

Référence cadastrale : **29103-AR0034**
Périmètre de repérage :
Ensemble du bâtiment

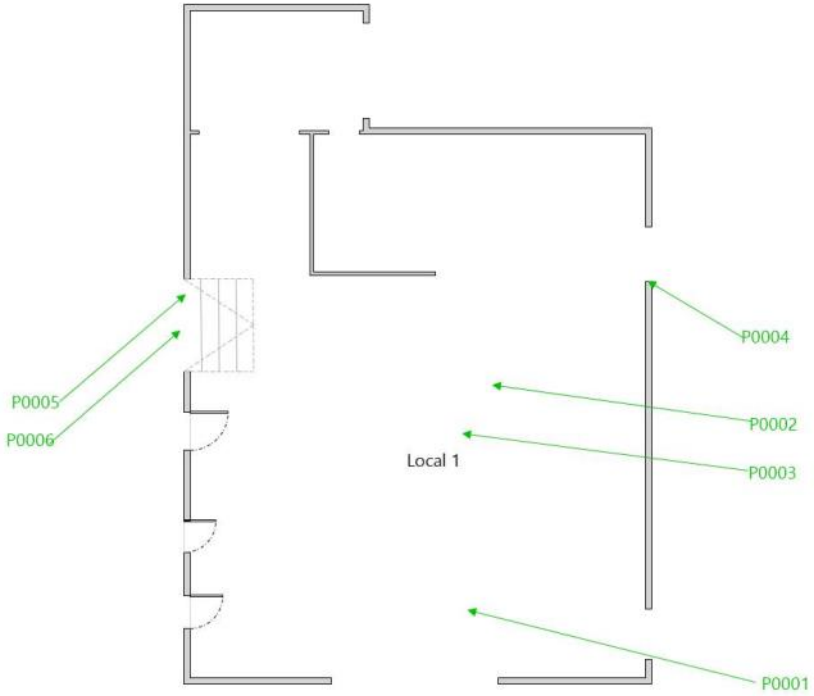
E.3. Planches de repérage

Annexe au rapport : **EPFBR3_02_20250702_18-29103-2_BATIMENTA3_DEML**				Croquis 1 / 1	PXXX - MXXX : Prélèvement présentant de l'amiante à l'analyse et matériau correspondant
Propriétaire : EPF Bretagne 14, Avenue Henri Fréville - CS90721- 35207 RENNES	Bien : 21 ALLEE DU BOIS NOIR BATIMENT A3 29800 LANDERNEAU	Etabli par : SISSAN David Société : AED Groupe Le : 30/09/2025	Version : V01 du : 30/09/2025		PXXX : Prélèvement ne présentant pas d'amiante à l'analyse MXXX : Matériau contenant de l'amiante (sur décision de l'opérateur)
