Rapport de repérage des matériaux et produits contenant de l'amiante avant démolition d'un immeuble bâti

Numéro de dossier : EPFBR3_02_20250702_18-29103-2_BATIMENTB_DEML
Norme employée : AFNOR NF X46-020 (Version d'août 2017)
Date du repérage : 21/07/2025
Heure d'arrivée : 08 h 30
Date émission : 30/09/2025

Adresse : **21 ALLEE DU BOIS NOIR**
BATIMENT B
29800 LANDERNEAU

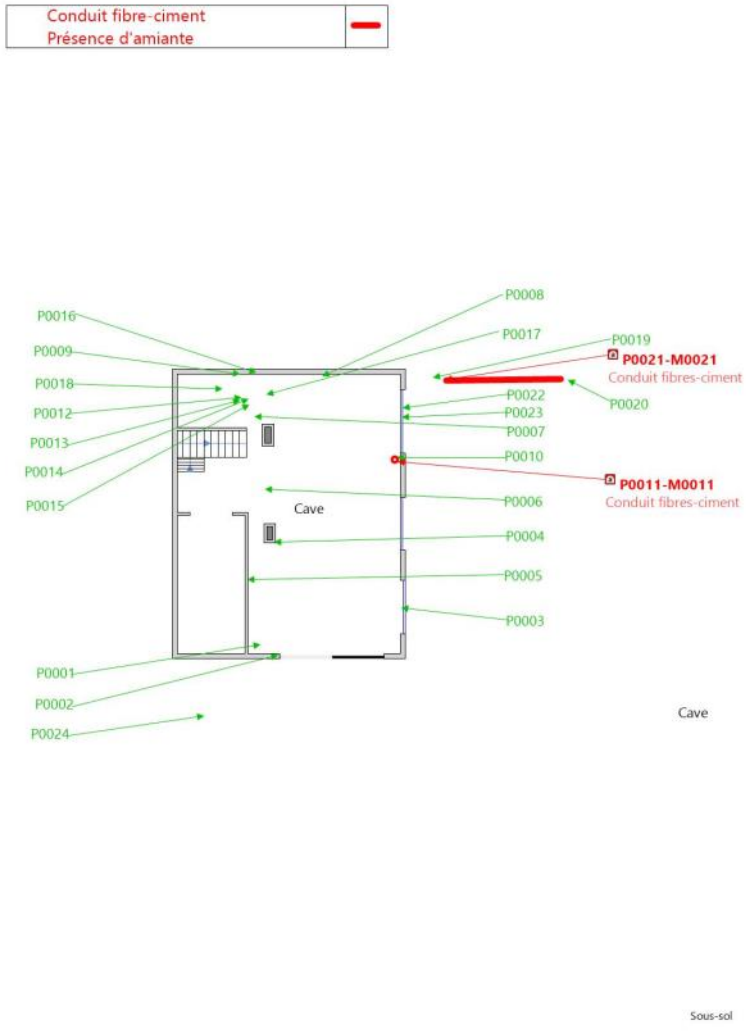
E.2. Fiche d'identification et de cotation des prélèvements

Identifiant du prélèvement	Description du matériau	Localisation du prélèvement
P0001	Béton	Sous-sol - Cave
P0002	Enduit ciment	Sous-sol - Cave
P0003	Mastic vitrier	Sous-sol - Cave
P0004	Béton	Sous-sol - Cave
P0005	Joint de maçonnerie	Sous-sol - Cave
P0006	Calorifugeage	Sous-sol - Cave
P0007	Calorifugeage	Sous-sol - Cave
P0008	Calorifugeage	Sous-sol - Cave
P0009	Enduit plâtre mural	Sous-sol - Cave
P0010	Calorifugeage	Sous-sol - Cave
P0011	Conduit fibres-ciment	Sous-sol - Cave
P0012	Isolant (jaune)	Sous-sol - Cave
P0013	Isolant (blanc)	Sous-sol - Cave
P0014	Joint d'étanchéité de chaudière	Sous-sol - Cave
P0015	Peinture murale (rouge)	Sous-sol - Cave
P0016	Isolant (mousse extensible)	Sous-sol - Cave
P0017	Béton	Sous-sol - Cave
P0018	Enduit ciment	Sous-sol - Cave
P0019	Béton	Parties extérieures
P0020	Béton	Parties extérieures
P0021	Conduit fibres-ciment	Parties extérieures
P0022	Enduit ciment + peinture	Parties extérieures

P0023	Béton	Parties extérieures
P0024	Enduit ciment + peinture	Parties extérieures
