Rapport de repérage des matériaux et produits contenant de l'amiante avant démolition d'un immeuble bâti

Numéro de dossier : EPFBR3_02_20250702_18-29103-2_BATIMENTF_DEML
Norme employée : AFNOR NF X46-020 (Version d'août 2017)
Date du repérage : 21/07/2025
Heure d'arrivée : 08 h 30
Date émission : 30/09/2025

Adresse : **21 ALLEE DU BOIS NOIR**
BATIMENT F
29800 LANDERNEAU

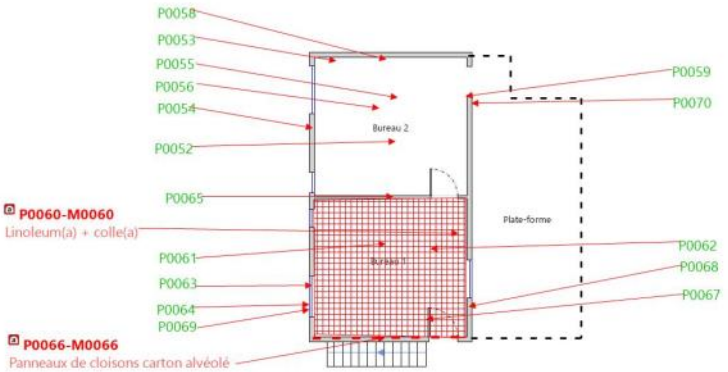
Annexe au rapport : **EPFBR3_02_20250702_18-29103-2_BATIMENTF_DEML** — Croquis 1 / 3

Linoleum + colle Présence d'amiante	▦
Panneaux de cloisons carton alvéolé Présence d'amiante	- -
