Rapport de repérage des matériaux et produits contenant de l'amiante avant démolition d'un immeuble bâti

Numéro de dossier : EPFBR3_02_20260515_18-29103-2_BATIMENTH2_DEML
Norme employée : AFNOR NF X46-020 (Version d'août 2017)
Date du repérage : 26/06/2026
Heure d'arrivée : 08 h 30
Date émission : 01/09/2026

Adresse : **BATIMENT 6**
ALLEE DU BOIS NOIR
29800 LANDERNEAU

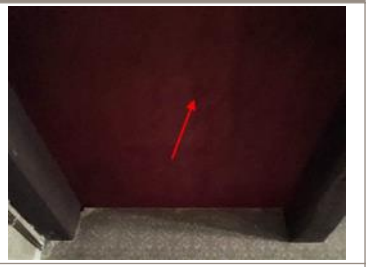
Localisation	Description du matériau(1)	Conclusion	Photo
RDC - Entrée; RDC - Cuisine	Identifiant : ZPSO-0005 Description : Colle de plinthe carrelage	Après analyse en laboratoire (P0005)	
RDC - WC	Identifiant : ZPSO-0024 Description : Enduit plâtre peint plafond	Après analyse en laboratoire (P0024)	
RDC - WC	Identifiant : ZPSO-0025 Description : Colle de faïence	Après analyse en laboratoire (P0025)	
RDC - WC	Identifiant : ZPSO-0027 Description : Colle de plinthe carrelage	Après analyse en laboratoire (P0027)

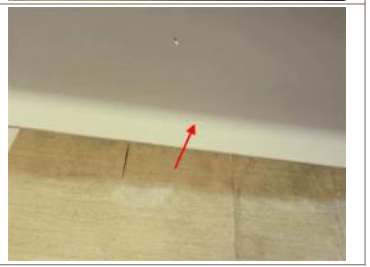
Localisation	Description du matériau	Photo
Étage - Dégagement	Identifiant : ZPSO-0037 (P0037) Description : Enduit plâtre sur mur béton	
Étage - SdE; Étage - Chambre 1; Étage - Chambre 2; Étage - Chambre 3; Étage - Chambre 4; Étage - Chambre 5; Étage - Chambre 6; Étage - Dégagement; Étage - WC	Identifiant : ZPSO-0038 (P0038) Description : Enduit plâtre sur mur donnant sur l'extérieur	
Étage - SdE; Étage - Chambre 1; Étage - Chambre 2; Étage - Chambre 3; Étage - Chambre 4; Étage - Chambre 5; Étage - Chambre 6; Étage - WC	Identifiant : ZPSO-0039 (P0039) Description : Enduit plâtre sur mur béton	
Étage - SdE; Étage - Chambre 1; Étage - Dégagement; Étage - WC	Identifiant : ZPSO-0040 (P0040) Description : Enduit plâtre sur mur brique

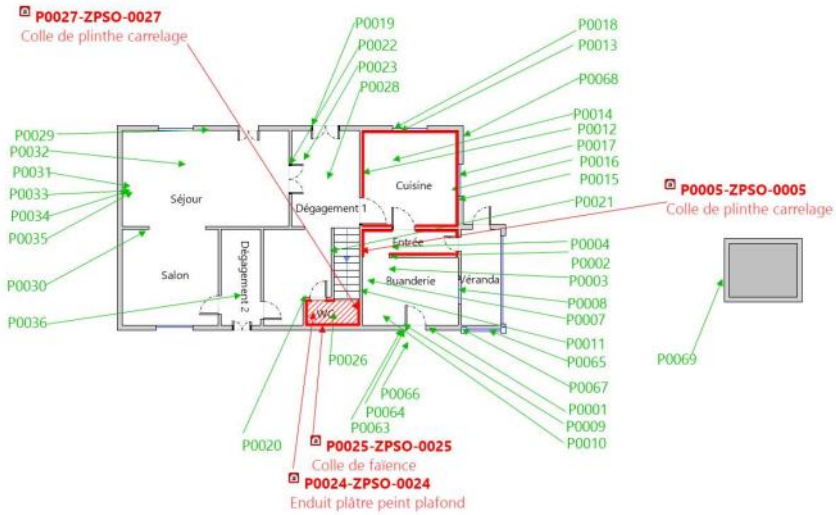
—	Colle de faience + colle de plinthe carrelage Présence d'amiante
▨	Enduit plâtre peint plafond Présence d'amiante

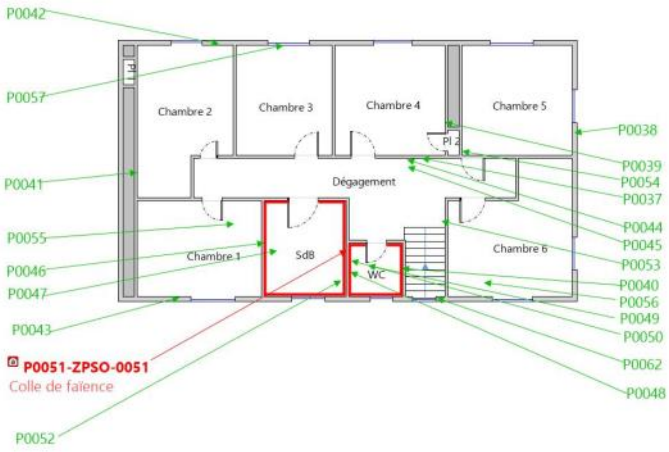
Annexe au rapport : **EPFBR3_02_20260515_18-29103-2_BATIMENTH2_DEML** — Croquis 2 / 4

1er Etage

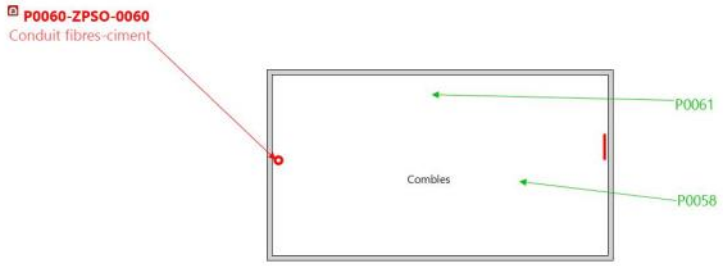
Annexe au rapport : **EPFBR3_02_20260515_18-29103-2_BATIMENTH2_DEML** — Croquis 3 / 4

o	Conduit fibre-ciment Présence d'amiante
—	Ardoise fibres-ciment Présence d'amiante

Combles
