Pré-Rapport du 01/07/2022 de la mission de repérage des matériaux et produits contenant de l'amiante avant démolition

Avenue du Guébriant
Ancien site Gavelpor

Référence du dossier :
2205CBRLO BCI031270

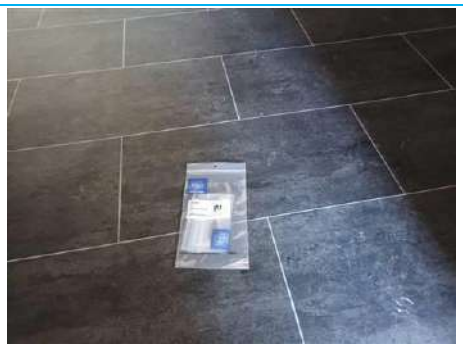
Matériaux : ZPSO-001 Prélèvement : P001 Description : Moquette+colle Localisation : Rez de chaussée - Bureau 4 Résultat : Absence d'amiante	 Matériaux : ZPSO-003 Prélèvement : P003 Description : Colle de carrelage (sous moquette) Localisation : Rez de chaussée - Accueil Résultat : Absence d'amiante
 Matériaux : ZPSO-004 Prélèvement : P004 Description : Colle de plinthe Localisation : Rez de chaussée - Accueil Résultat : Absence d'amiante	 Matériaux : ZPSO-005 Prélèvement : P005 Description : Murs peinture Localisation : Rez de chaussée - Bureau 3 Résultat : Absence d'amiante
 Matériaux : ZPSO-007 Prélèvement : P007 Description : Murs peinture Localisation : Rez de chaussée - Bureau 6 Résultat : Absence d'amiante	 Matériaux : ZPSO-009 Prélèvement : P009 Description : Joint de vitrage ext. Localisation : Extérieur - Façade Résultat : Absence d'amiante
