Rapport de repérage des matériaux et produits contenant de l'amiante avant démolition d'un immeuble bâti

Numéro de dossier : EPFBR3_02_20250702_18-29103-2_BATIMENTA1_DEML
Norme employée : AFNOR NF X46-020 (Version d'août 2017)
Date du repérage : 21/07/2025
Heure d'arrivée : 08 h 30
Date émission : 30/09/2025

Adresse : **21 ALLEE DU BOIS NOIR**
BATIMENT A1
29800 LANDERNEAU

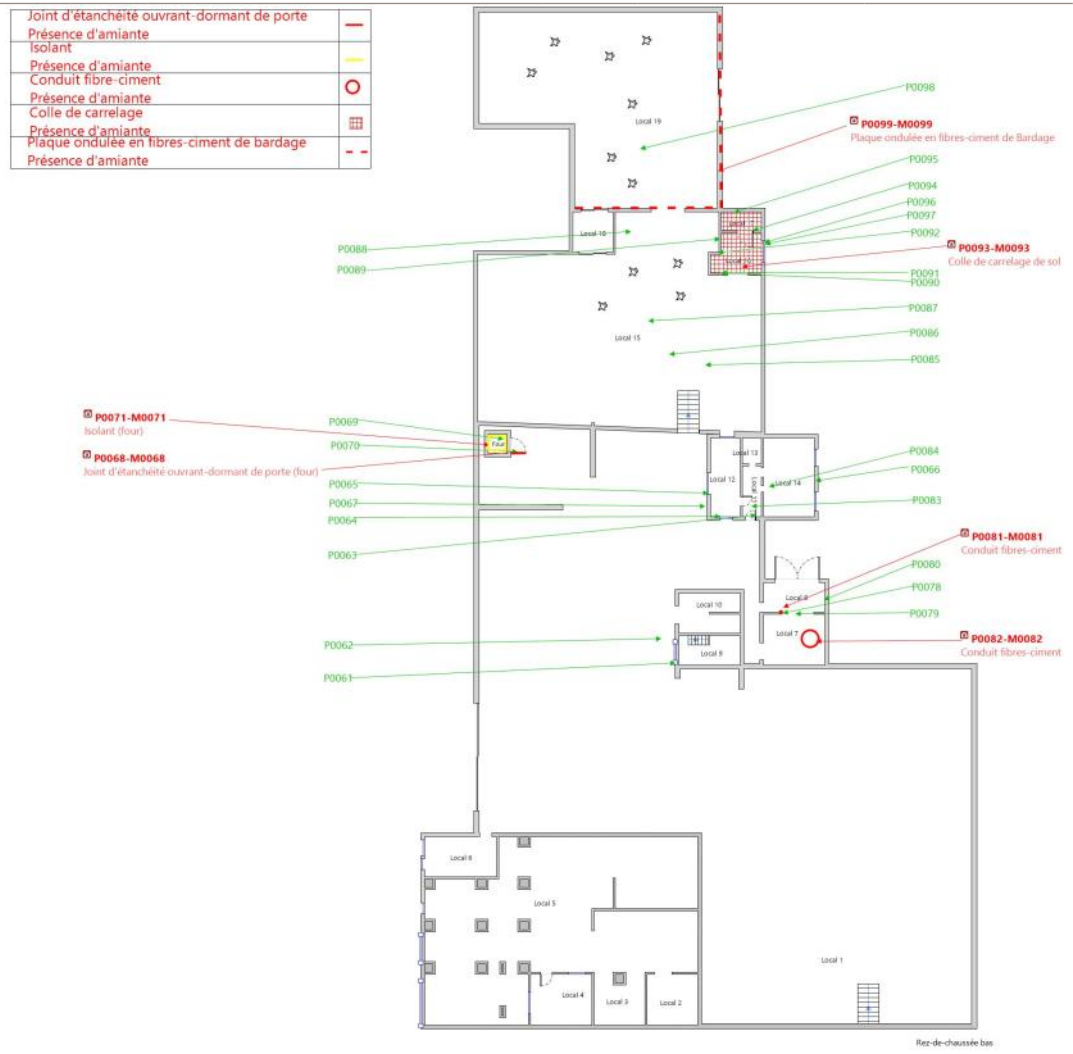
Annexe au rapport : **EPFBR3_02_20250702_18-29103-2_BATIMENTA1_DEML** — Croquis 2 / 5

Plaque ondulée en fibres-ciment de bardage Présence d'amiante	- -
Plaque ondulée en fibres-ciment Présence d'amiante	✱
